ANÁLISIS DE LOS DAÑOS OCASIONADOS POR LOS  
SISMOS DE 2017 EN LA RUTA DE LOS PRIMEROS  
MONASTERIOS DEL SIGLO XVI EN LAS LADERAS DEL  
POPOCATÉPETL CASO DE ESTUDIO: SAN GUILLERMO TOTOLAPAN,  
ESTADO DE MORELOS, MÉXICO.

Tesis que para obtener el título de Arquitecta presentan:

Laura Lorena Casariego Martínez  
Edna Sofía Rubio Juárez

Ciudad Universitaria, CDMX  
Julio 2020

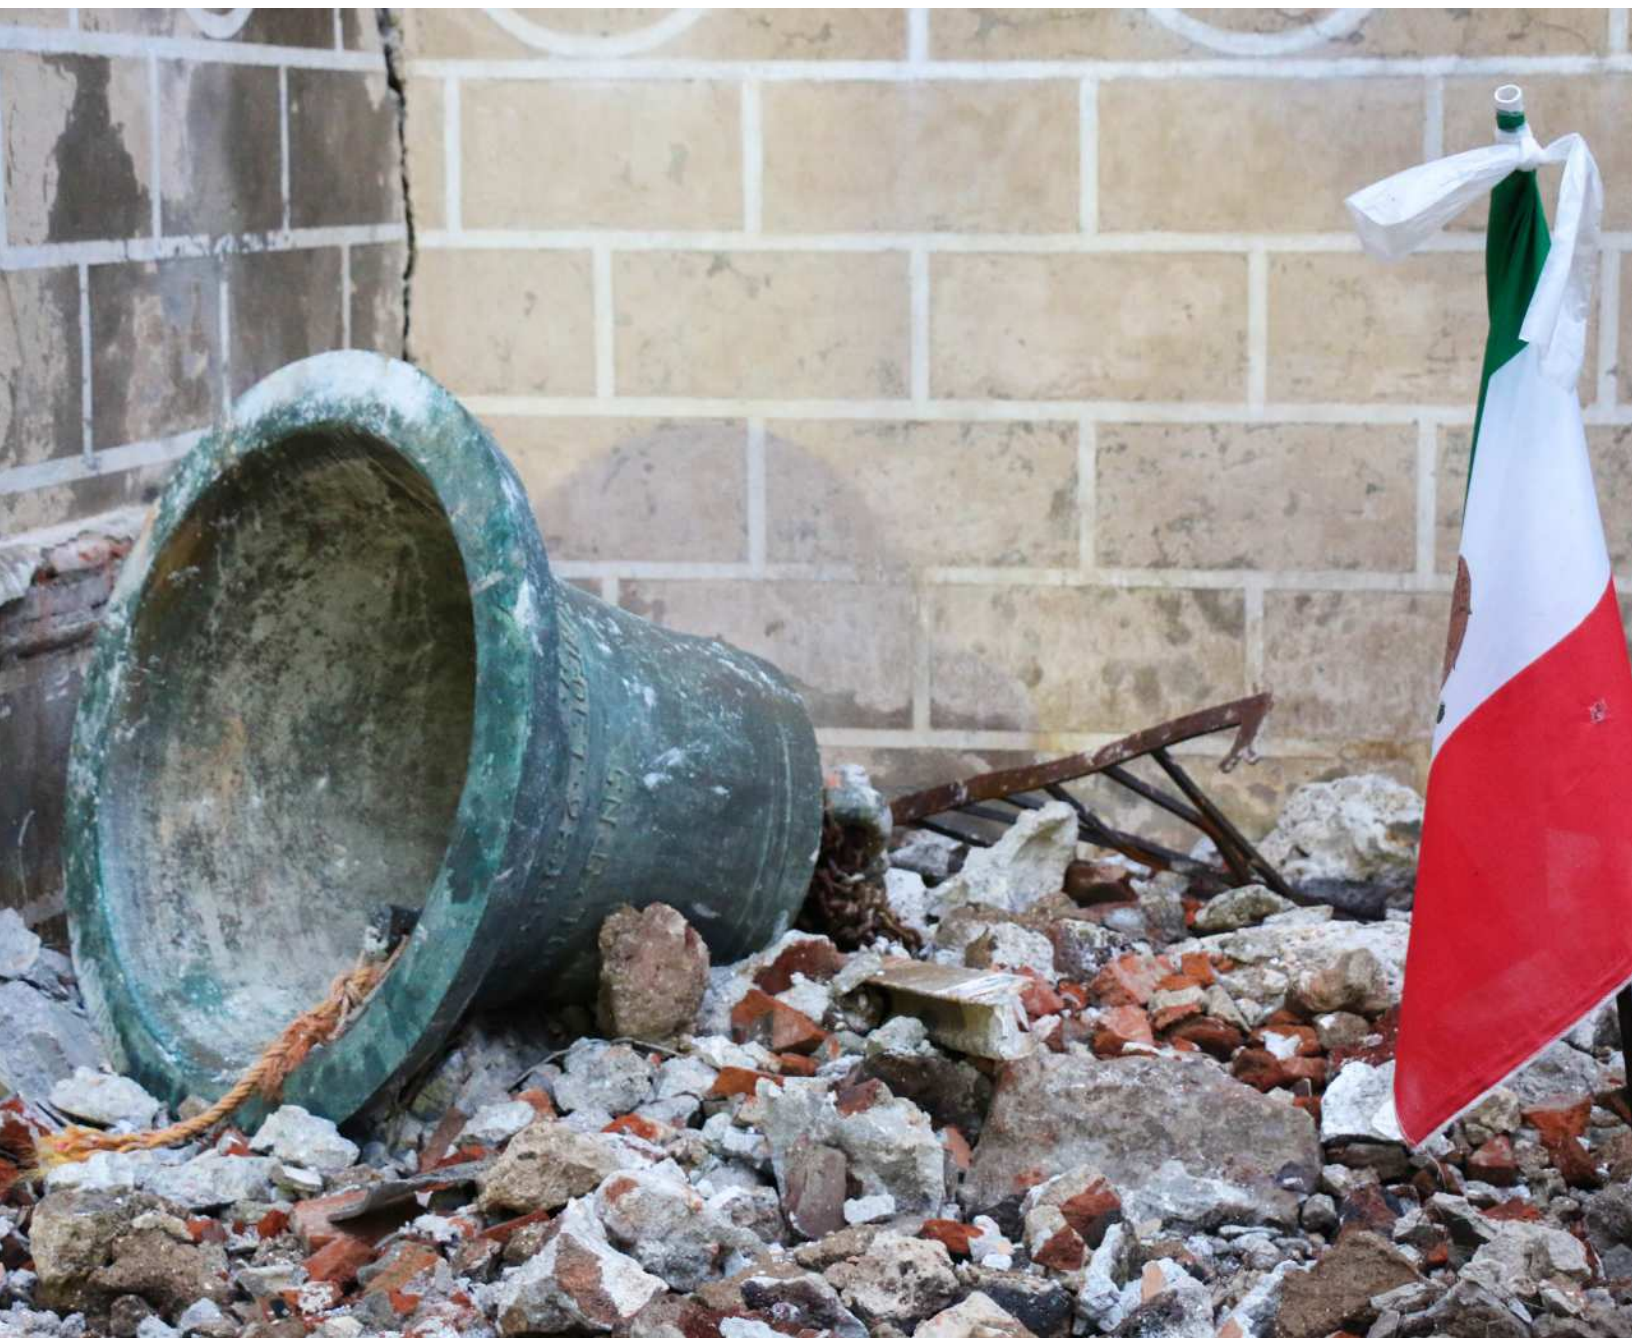
Fotografía 52. Destrucción afuera del templo de San Guillermo Totolapan  
[Foto: Caritas Mexicana]. (Totolapan, 2017) Recuperado de: <https://cutt.ly/6rNfan1>
