UNIVERSIDAD NACIONAL AUTÓNOMA DE MÉXICO

ANÁLISIS Y REVISIÓN DE LA IGLESIA DE SAN JUAN
PILCAYA, PUEBLA, DESPUÉS DEL SISMO DEL 19 DE
SEPTIEMBRE DE 2017

T E S I N A

ESPECIALISTA EN ESTRUCTURAS

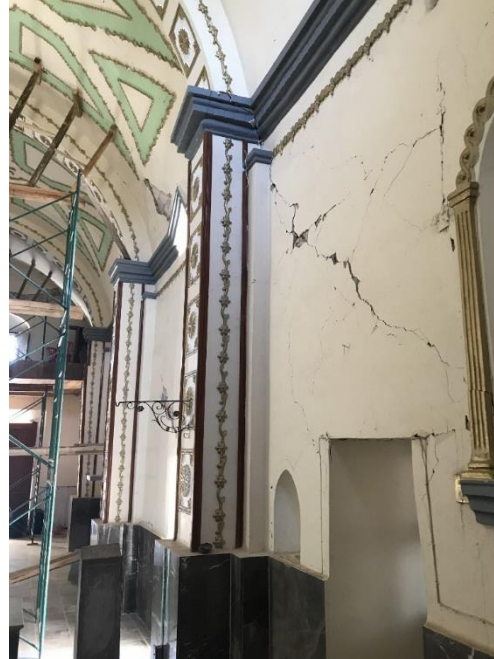
El daño por fuerza cortante aparece en los muros longitudinales en forma de grietas diagonales (figura 3.18), el fenómeno ocurre en ambos muros, el que corre interiormente por el lado Oeste y su contraparte en el lado Este. En la figura 3.18 a) la grieta atraviesa la pilastra buscando el hueco en el arranque de la bóveda para finalizar en ésta última de forma vertical. A su vez, existen elementos que poseen una baja rigidez fuera de su plano, y que cuando aparece flexión en este sentido tienden a agrietarse en su base como sucedió con el pretil del lado Oeste que se muestra en la figura 3.19 b), o bien colapsan como se dio con el frontispicio (figura 3.19 a).

Figura 3.18. Daños por cortante en muros longitudinales: a) Grieta en muro Este, b) Grieta en muro Oeste

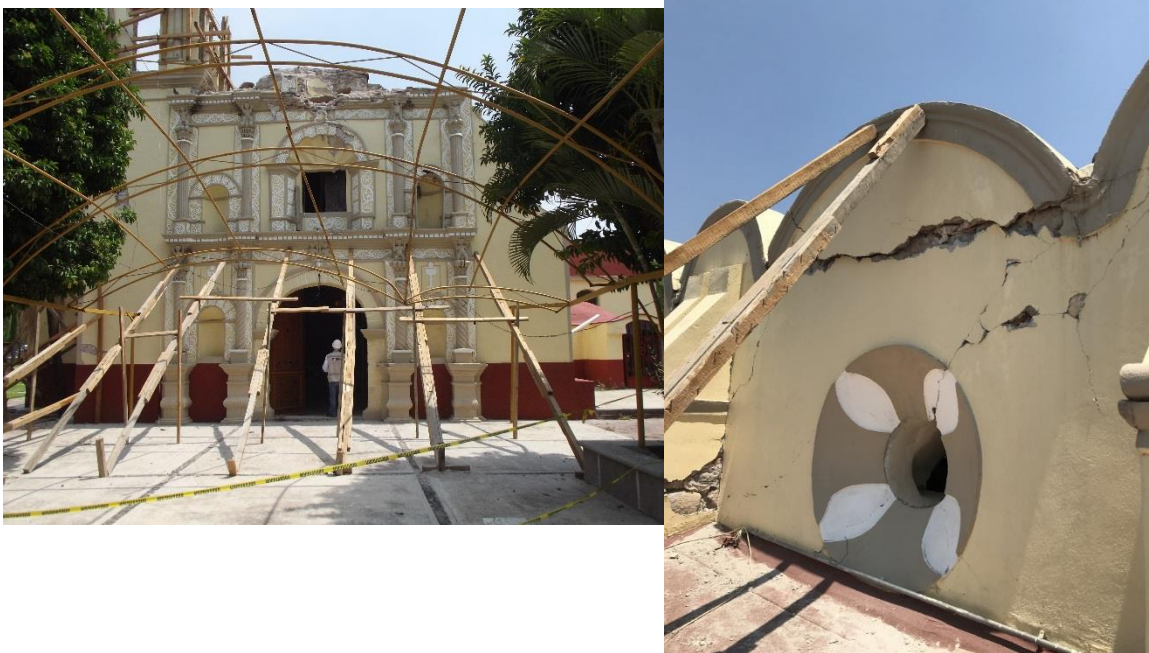
Figura 3.19. Falla por flexión fuera del plano: a) Frontispicio de la fachada principal, b) Pretel del lado Oeste

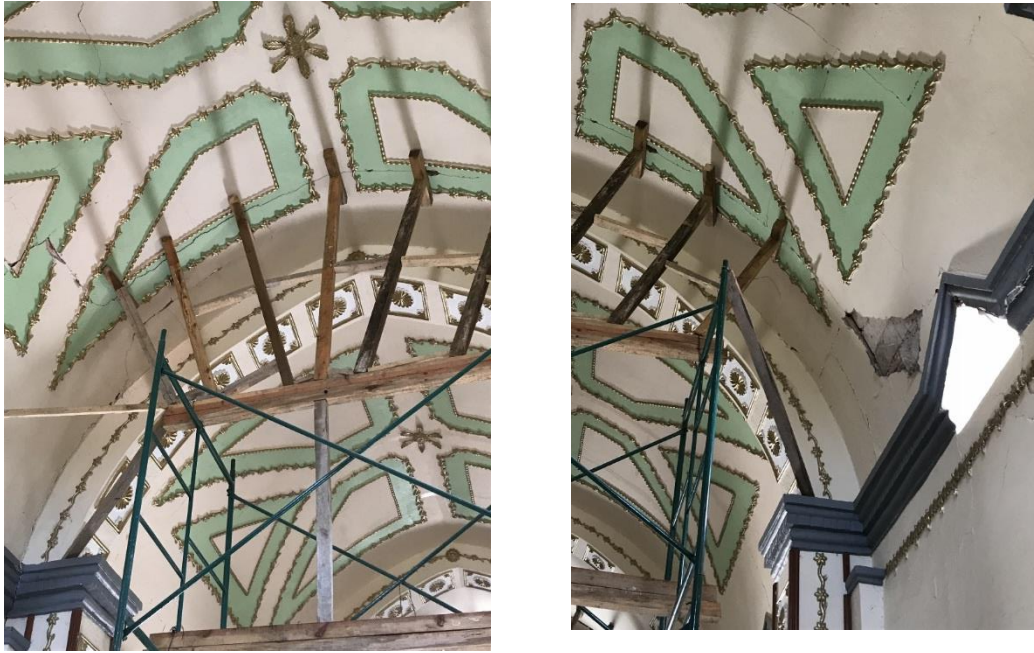
En cuanto a las bóvedas y arcos, los daños en estos elementos son menores, ya que los muros y contrafuertes trabajaron adecuadamente para evitar la apertura de apoyos (aumento temporal del claro de arcos y bóvedas). Solo la bóveda sufrió agrietamientos en la dirección transversal, como se muestra en la figura 3.20 a).

Figura 3.20. Agrietamiento de la bóveda en la dirección transversal

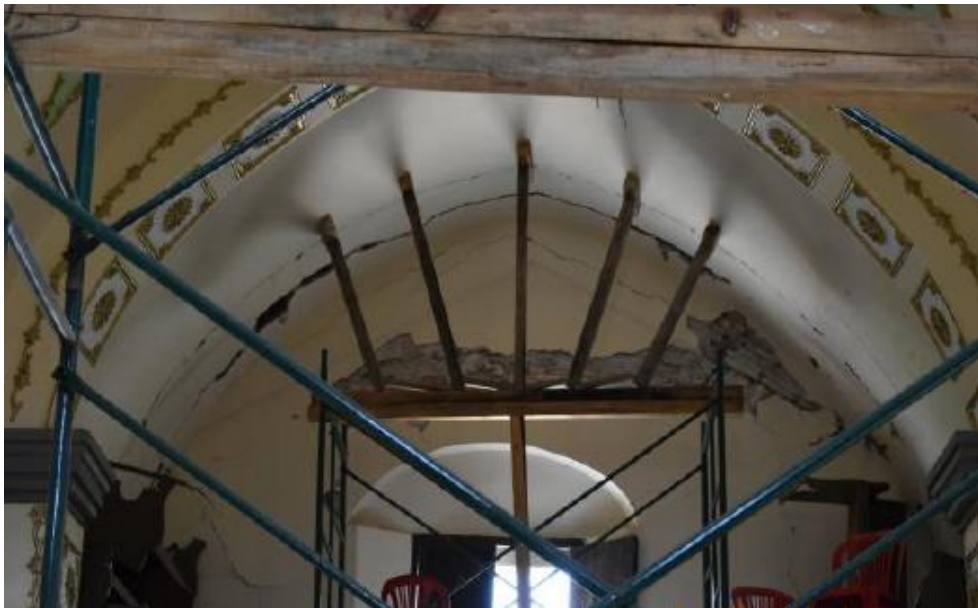
Hubo elementos que tendieron a separarse del conjunto como la fachada principal y el Sagrario. En las figuras 3.21 se nota el agrietamiento en las uniones del conjunto central con el muro de fachada. Meli (1999) dice que la unión entre la fachada con el resto del edificio es débil ante fuerzas que tienden a separar las dos partes, debido a la pobre resistencia a la tensión de la mampostería, generando con esto que el elemento vibre de forma independiente.

Figura 3.21. Grietas en la conexión Fachada principal-nave central

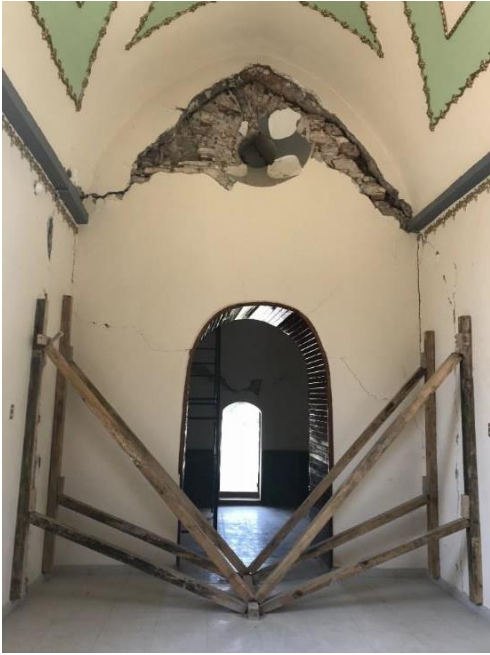
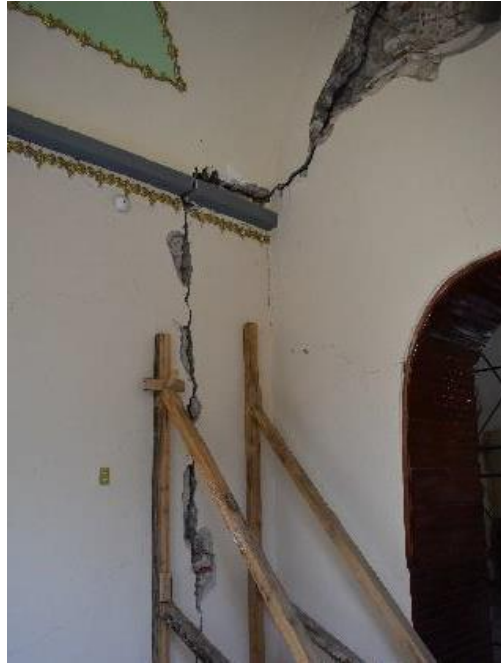
Respecto al Sagrario, por las grietas vistas se supo que su conexión con el muro longitudinal es deficiente. Además posee una bóveda de concreto armado que permite entender que fue una estructura conectada tiempo después a la construcción original o que ya había sido intervenida. Entre los daños se marca un agrietamiento que coincide con el contorno de los contrafuertes que existen en la parte exterior de las paredes del Sagrario (figura 3.22b), así también, se manifestaron grietas en la unión de este último con la nave central (figura 3.22a). La débil conexión afectó también a los contrafuertes, ya que en la unión de los muros del Sagrario con estos, hay un aplastamiento de la mampostería y fisuras por cortante (figura 3.23).

Figura 3.22. Grietas en unión Sagrario-Nave central: a) Agrietamiento en la unión Sagrario-Muro, b) Agrietamiento en conexión muro de Sagrario-Contrafuerte

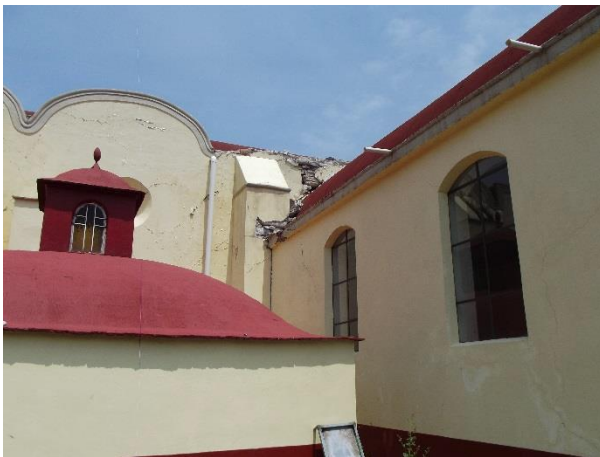
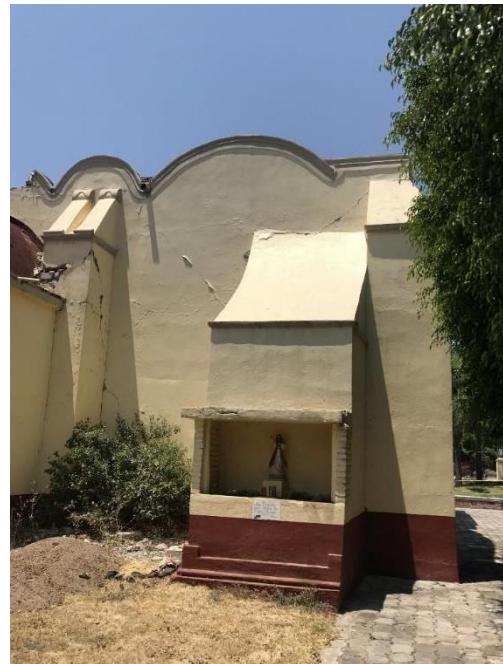
Figura 3.23. Daños en la conexión de los muros del Sagrario con los Contrafuertes: a) Aplastamiento en la conexión, b) Aplastamiento y fisuras por cortante en Contrafuerte

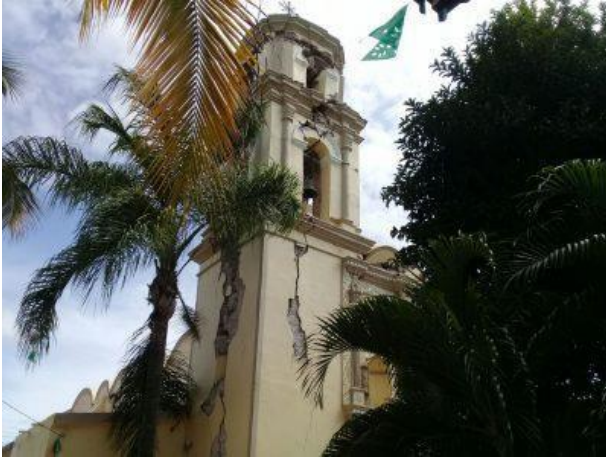
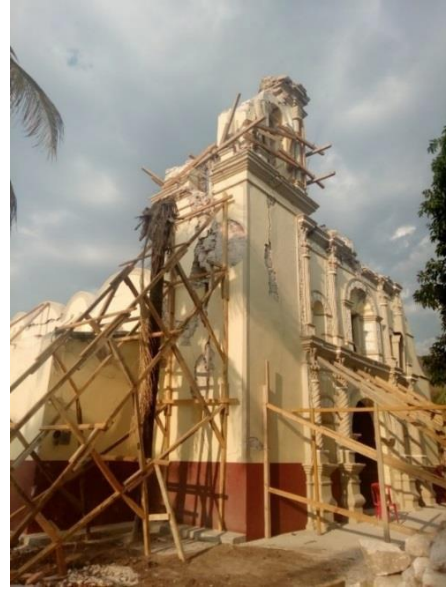
El basamento de la torre presentó agrietamientos verticales críticos en el lado Poniente, aumentados por las aberturas en esta cara que reducen el área resistente (figura 3.24). Es posible que el trabajo de flexión de la torre haya generado este tipo falla en el elemento.

Figura 3.24. Daños en la torre: a) Daño en campanarios de la iglesia, b) Campanarios colapsados y grieta en cara Poniente de la torre

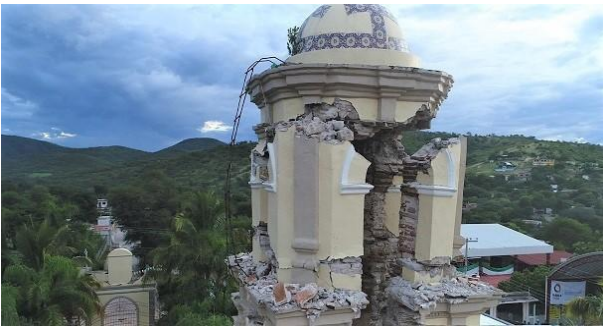
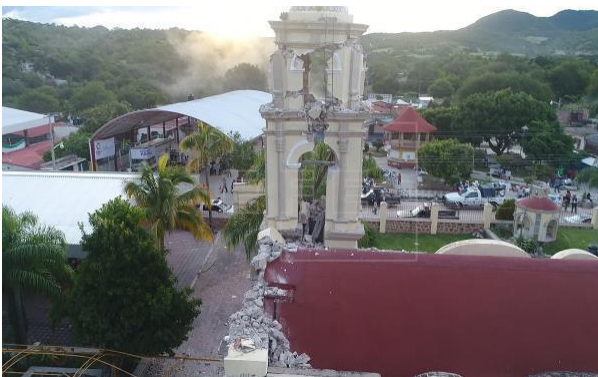
Las grietas relativamente horizontales en la parte inferior y superior de las columnas (figura 3.25), se pueden atribuir al posible trabajo de flexocompresión primero, y después de cabeceo como mecanismo de bloques rígidos (Alcocer et al., 1999). Finalmente, el cupulín, como se observa en la figura 3.25, no sufrió afectaciones, contrastando con el resto de los elementos.

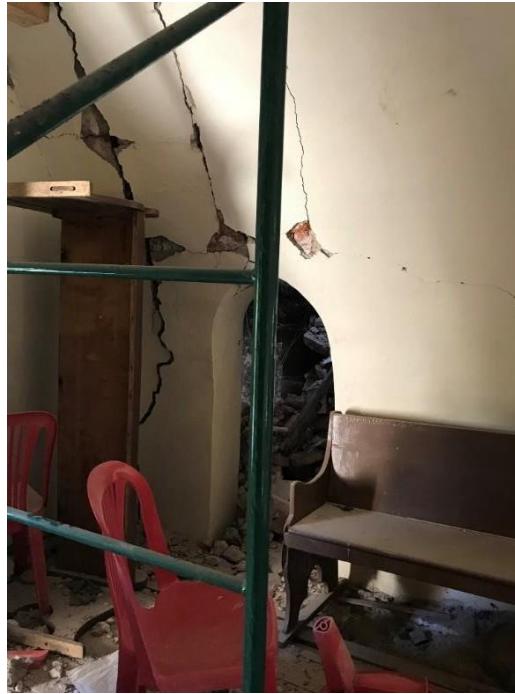
Del mismo modo, por donde se ubica la fachada principal cerca del vano que da acceso del Coro a la Torre, los elementos fallaron por tensión en la unión de ésta última con la bóveda. En esta área se pudo observar por las grietas la composición de la bóveda: mampostería de ladrillo rojo (figura 3.26). Esta falla puede ser consecuencia de la deficiente conexión entre los elementos, combinada con la reducción de área resistente por la existencia de un vano y la tendencia de la fachada principal a separarse de la nave.

Figura 3.26. Grietas verticales por tensión en la unión bóveda-torre
