**ESTABILIDAD DE UN TALUD EN LA SIERRA DE  
GUADALUPE Y SU REPRESENTACIÓN GRÁFICA**

**T E S I N A**

**ESPECIALISTA EN GEOTECNIA**

**ING. YESSICA ARIADNE DE ANDA CLEMENTE**

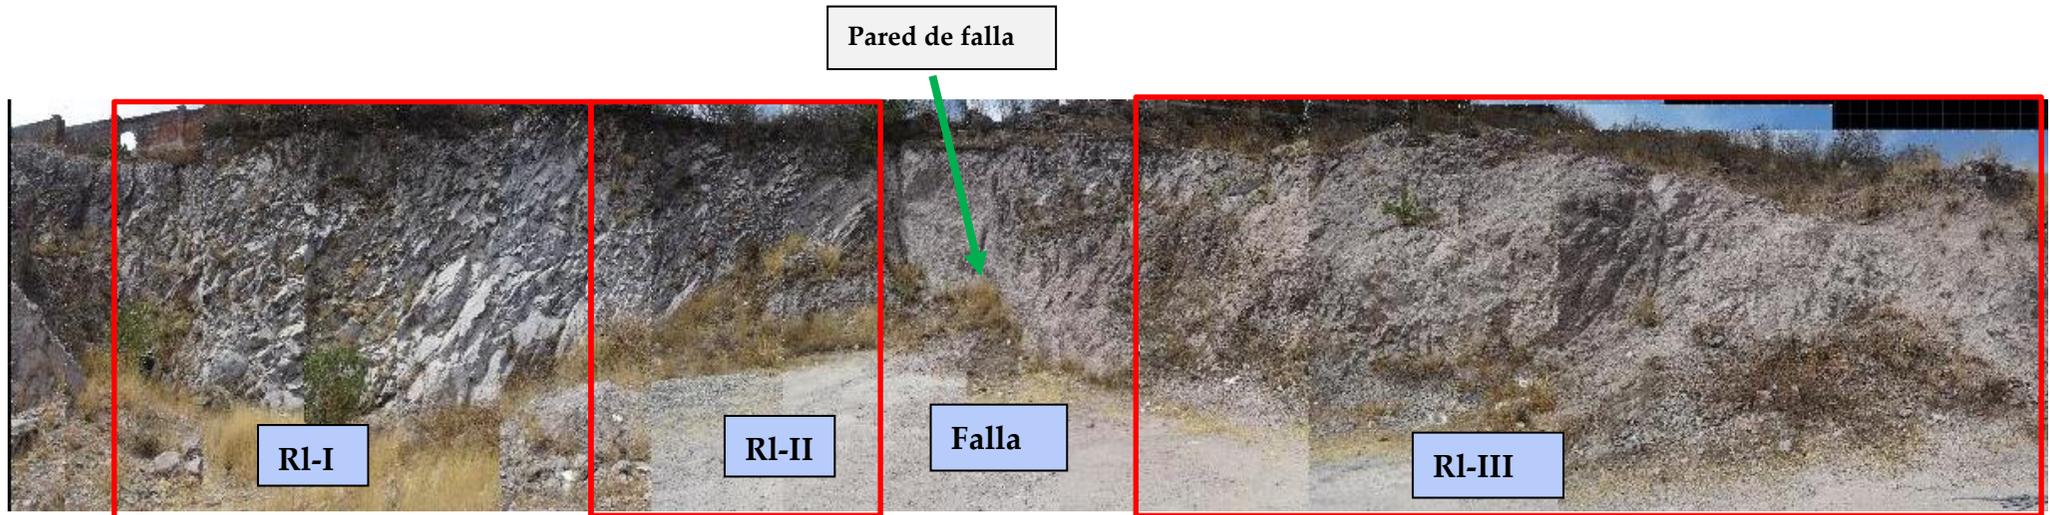
Figura 10. Corte del talud con división de litologías.

El macizo que aflora en superficie presenta una sola litología correspondiente a rocas ígneas de composición dacítica – riolítica, con discontinuidades por la afectación de distintos procesos que la han fracturado en diversas proporciones. En el talud de estudio, fueron identificadas 3 unidades litológicas de la misma composición, en disposición vertical (Figura 10) y divididas de acuerdo con su grado de fracturamiento, se describen de suroeste a noreste:

- RI-I: La roca que compone al macizo es de composición riolítica de color gris con fracturas de apertura aproximada de 0.5 mm, sin relleno, espaciamiento menor a 2 m y persistencia variable. Tiene una altura máxima de 10 metros y un espesor de 22.5 m. El intemperismo del macizo es de medio a bajo, poca presencia de vegetación.

- RI-II: La unidad de color grisácea presenta fracturamiento con espaciamientos de 0.4 m y persistencia de hasta 5 m. Existe intemperismo de medio a bajo, de igual forma, incrementa conforme se llega a la cima del talud. Las fracturas tienen aberturas promedio menores a 0.5 cm, con poco relleno de materia orgánica reciente. Abarca longitudinalmente 14.8 m. El color de la roca al fresco, es gris con tonos rosas.

- RI-III: Unidad de roca color rosa grisácea, está altamente fracturada, y medianamente intemperizada, lo cual se acrecienta hacia la elevación más alta, por presencia de vegetación. El espaciamiento entre discontinuidades, en la mayor parte, es menor a 10 cm y con persistencia similar a la altura del talud. Tiene un espesor de 15.7 m y una altura promedio de 3 m.

- Falla: Ubicada entre las unidades II y III y es identificada como zona potencialmente inestable (ZPI), presenta dirección y echado N52°W y 82°SW, además de una apertura de 5.7 cm en la pared frontal del talud, sin embargo, se va haciendo angosta hacia el interior del macizo, tiene relleno arenas medias a finas con materia orgánica fina reciente. Su persistencia es observable en todo el talud.

Las condiciones de humedad todas las unidades y de la fractura son secas, sin embargo, existen temporadas en las que se observan goteos en algunas unidades, principalmente RI-III.

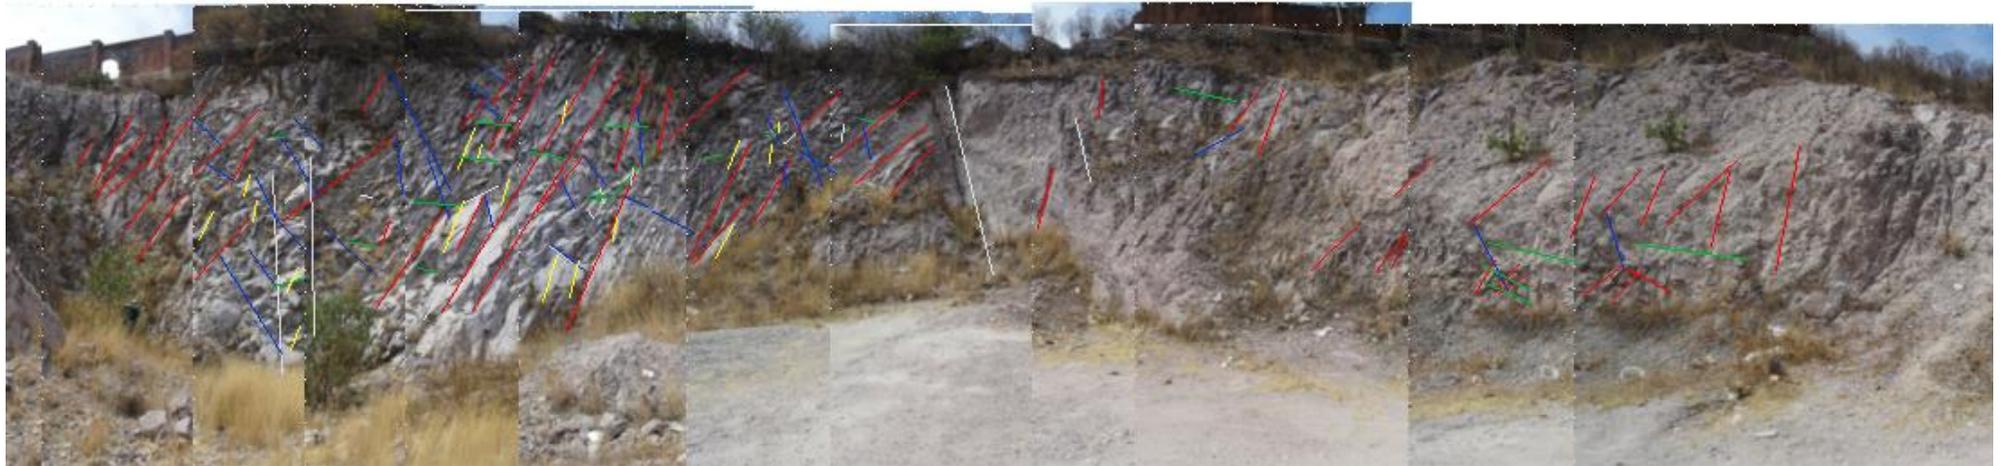
Figura 13. Algunas linealidades en talud.

F1: verde; F2: rojo; F3: azul; F4: amarillo; Falla (y estructuras asociadas): Blanco.

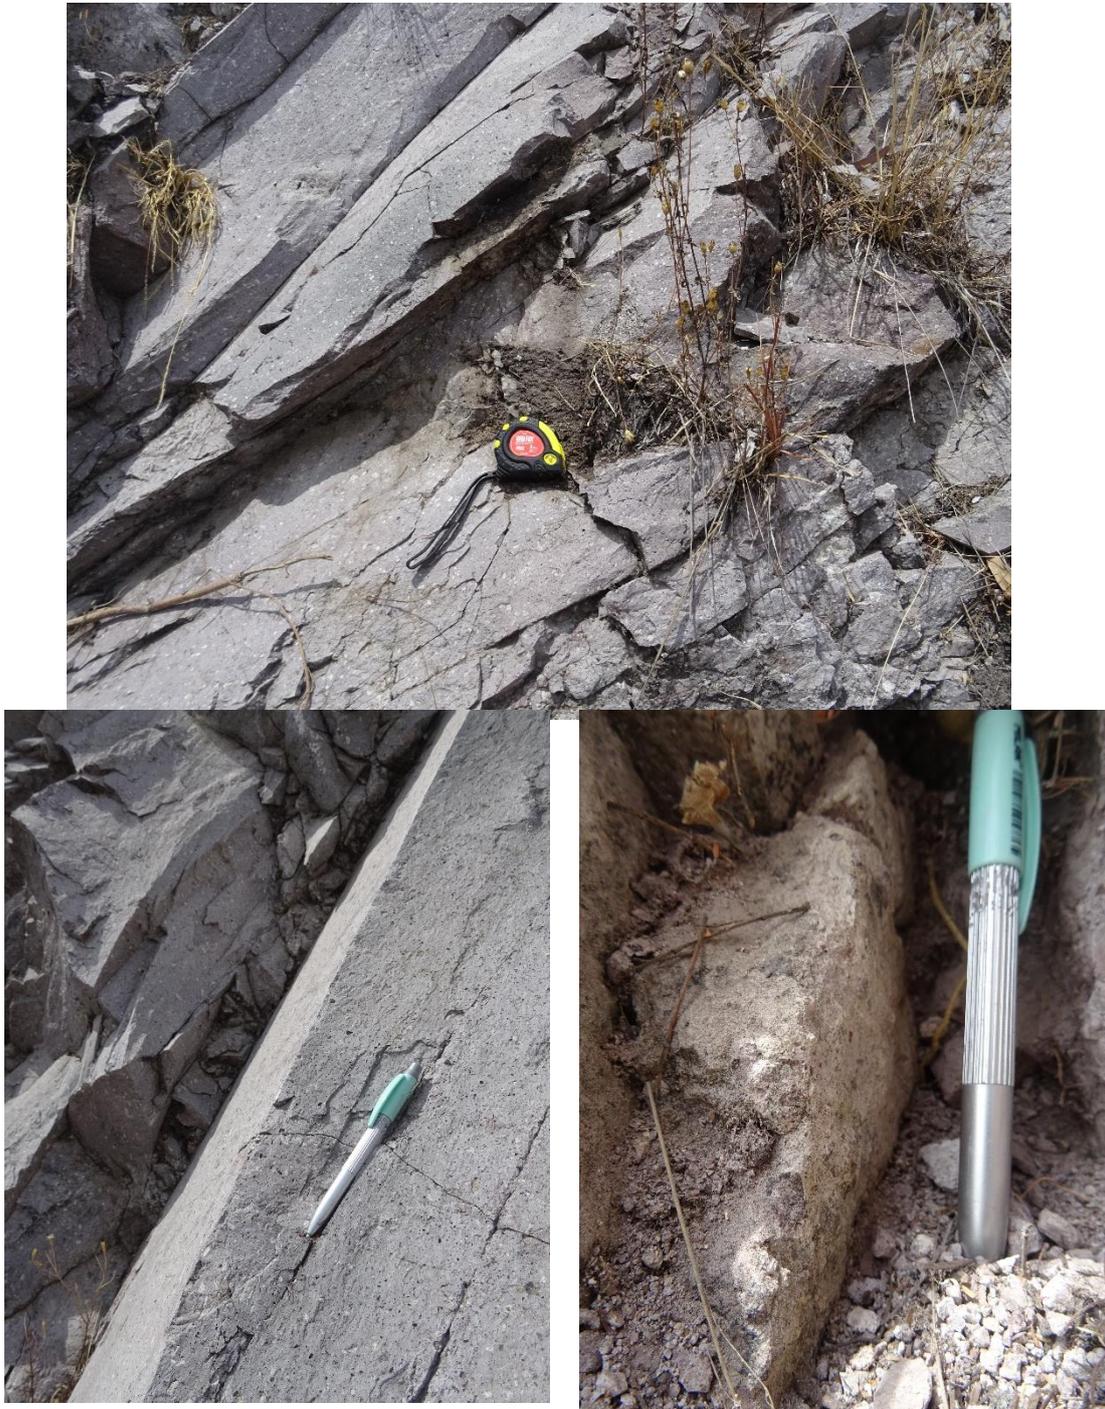
*Figura 15. Condiciones de las discontinuidades a diferentes escalas.*

Según la clasificación de Hoek (1981), las paredes de las discontinuidades se observan poco alteradas, con geometría ondulada, y lisas a rugosas; con predominancia de lisas (Figura 15)

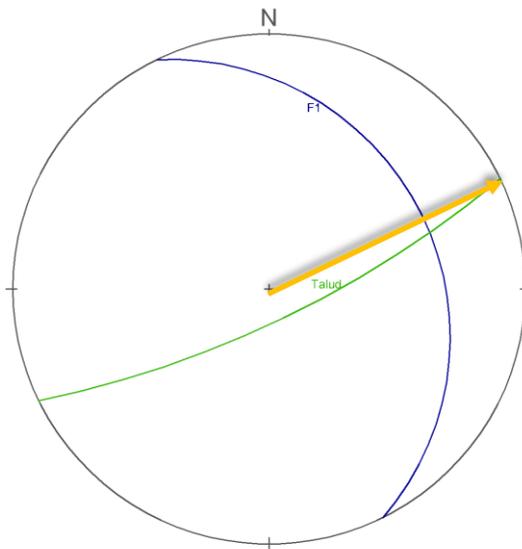
*Figura 16. Estereograma inestabilidad de planos F1.*

La F1 ( $24^{\circ}/64^{\circ}$ ) no presenta salida debido a la casi perpendicularidad que existe entre este plano y el plano del talud. Por lo que no representa un riesgo para la estabilidad del talud.

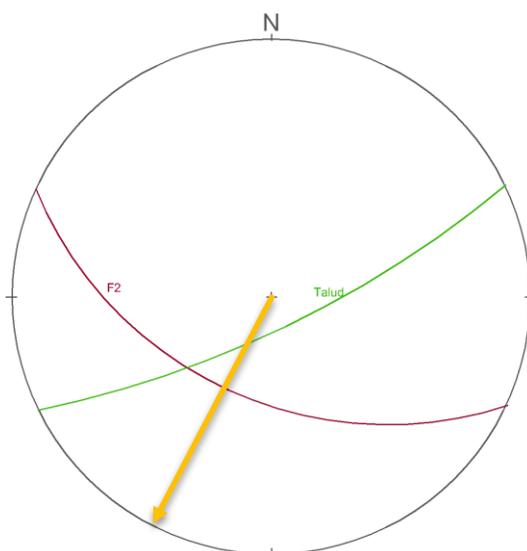
*Figura 17 Estereograma inestabilidad de plano F2.*

Las discontinuidades de la F2 ( $47^{\circ}/205^{\circ}$ ) presentan salida del talud, sin embargo, por el rumbo que presenta este plano respecto al talud, las cuñas se encontraran confinadas por el propio macizo rocoso.

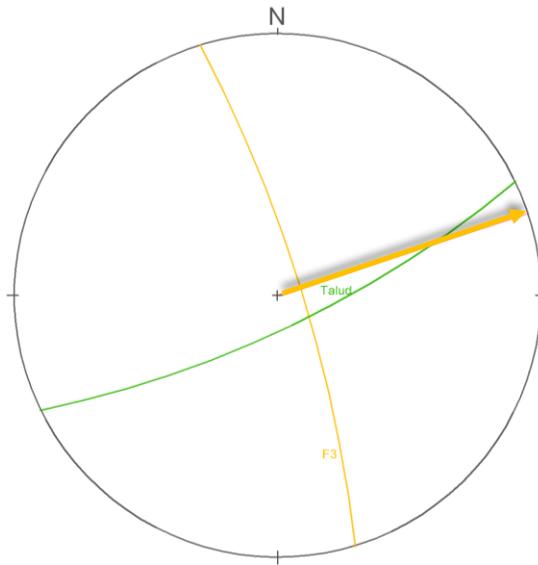
Figura 18 Estereograma inestabilidad de planos F3.

Al igual que en el caso anterior, al presentarse los planos del talud y de la discontinuidad F3 ( $80^{\circ}/73^{\circ}$ ), casi perpendiculares, no existe algún riesgo de deslizamiento por el confinamiento que presenta la discontinuidad.

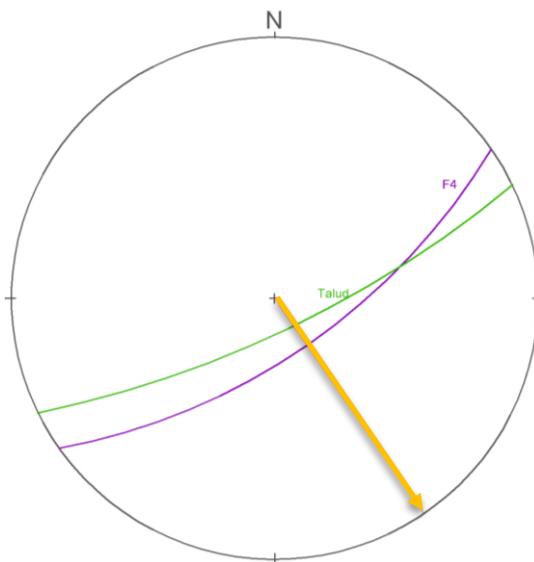
Figura 19 Estereograma inestabilidad de planos F4.

Debido a que los planos son casi paralelos con diferencia en rumbo menor a  $20^{\circ}$ , y el echado mayor en el talud, se determina que la falla que puede existir es de forma plana.

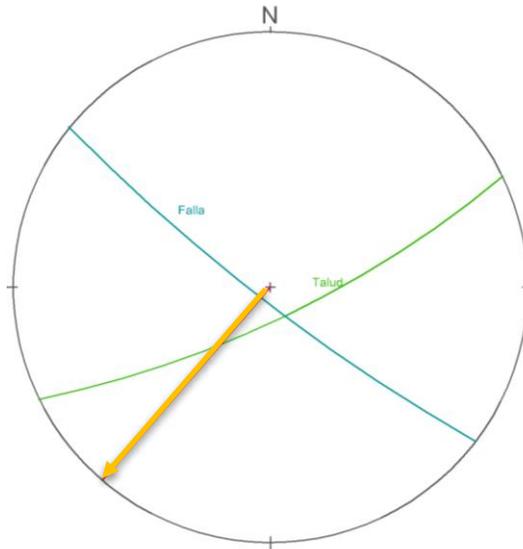
Figura 20 Estereograma inestabilidad de falla.

Debido al grado de oblicuidad que existe entre los planos, de falla y de talud, es poco probable el deslizamiento de la masa debido a la falla por lo que no se consideran grandes efectos sobre el plano del talud.

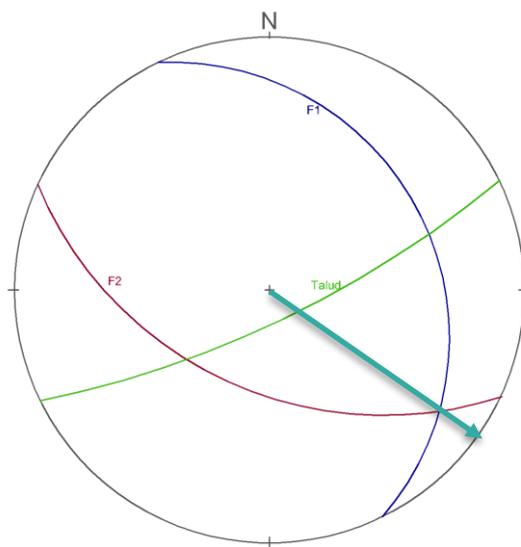
Figura 21 Estereograma inestabilidad de cuña formada por discontinuidades F1 y F2.

La cuña generada por las familias F1 y F2 es directa, con salida de la masa de manera semi perpendicular hacia afuera del talud, determinado por el vector de salida. La intersección de los planos se localiza en rumbo  $133^\circ$  y echado  $09^\circ$ .

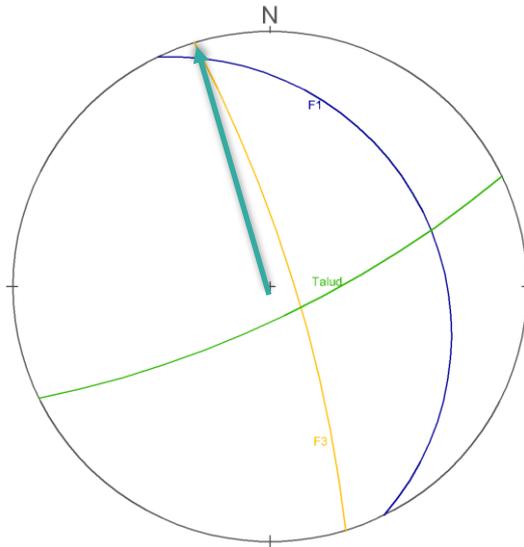
Figura 22 Estereograma inestabilidad de cuña formada por discontinuidades F1 y F3.

Las cuñas que se formen por las familias F1 y F3, son cuñas inversas que no tienen salida, por lo que se considera que no afectan la estabilidad del talud al presentarse en esta dirección. Su intersección se ubica al  $344^{\circ}/05^{\circ}$ .

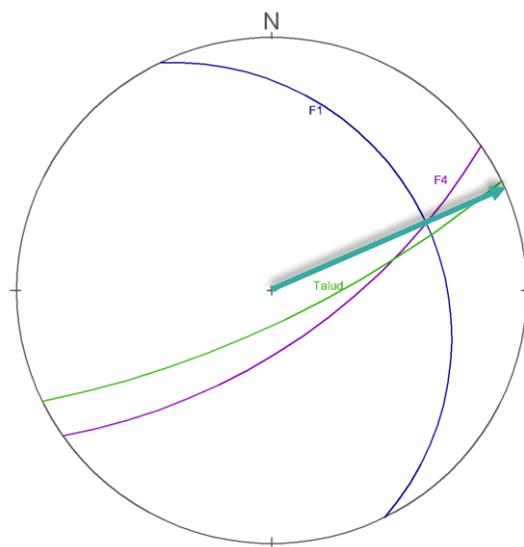
Figura 23. Estereograma inestabilidad de cuña formada por discontinuidades F1 y F4.

La cuña que se crea con la combinación de la familia F1 y F4, es una cuña directa y sin salida, lo que implica que no existirá algún deslizamiento sobre el conjunto de estos planos. La línea de intersección se describe con  $24^{\circ}$  de echado a  $67^{\circ}$ .

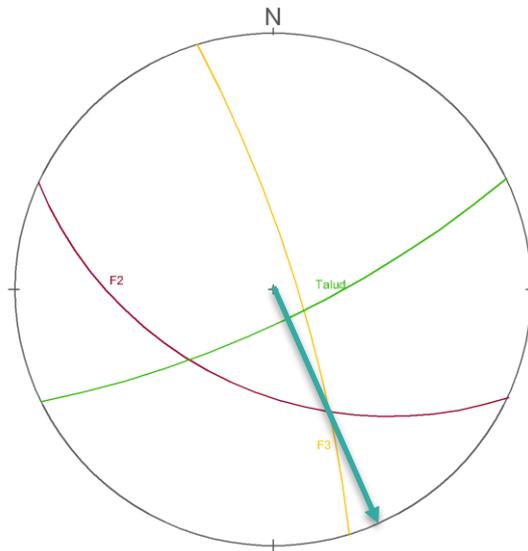
Figura 24. Estereograma inestabilidad de cuña formada por discontinuidades F2 y F3.

Las discontinuidades por la familia F2 y F3 crean una cuña directa con vector de salida casi perpendicular al talud hacia el SE, lo que representa un gran potencial de deslizamiento de la cuña. La línea de intersección está localizada en  $28^\circ$  con rumbo al  $154^\circ$ .

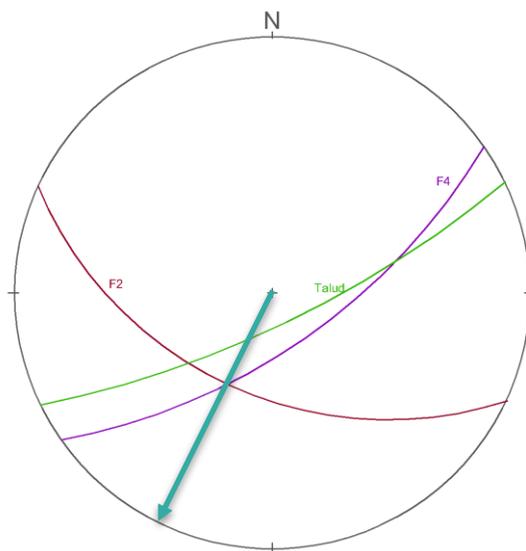
Figura 25. Estereograma inestabilidad de cuña formada por discontinuidades F2 y F4.

Las familias de discontinuidades F2 y F4, forman una cuña directa con un vector de salida al SW, el cual crea poca inestabilidad pues las paredes del macizo confinan la masa, impidiendo su salida. La línea de intersección entre dichos planos tiene rumbo y echado de  $207^\circ/47^\circ$ , respectivamente.

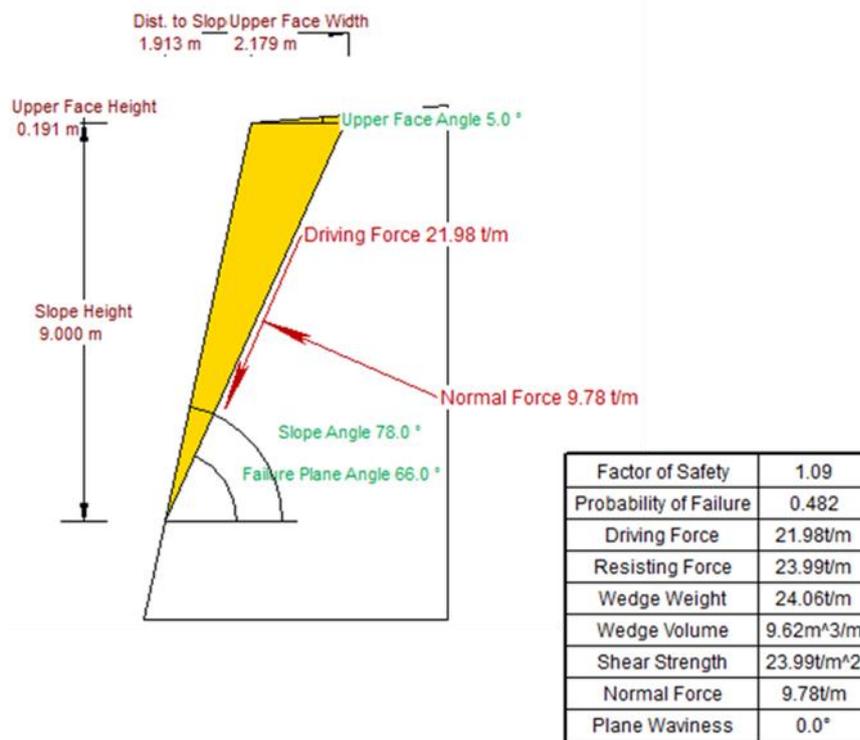
Figura 27 Diagrama de fuerzas en zona geotécnica 1, caso 1: sin fuerzas sísmicas ni hidráulicas.

El FS en este caso es de 1.09 siendo bueno, pero no suficiente para la estabilidad de talud deseada. Las fuerzas resistentes son  $23.99 \text{ t/m}$  mientras las actuantes son de  $21.98 \text{ t/m}$ . Haciendo un análisis probabilístico con variaciones de cohesión y fricción la probabilidad de falla es de 0.482, un valor alto y considerable para remediación. (Figura 27).

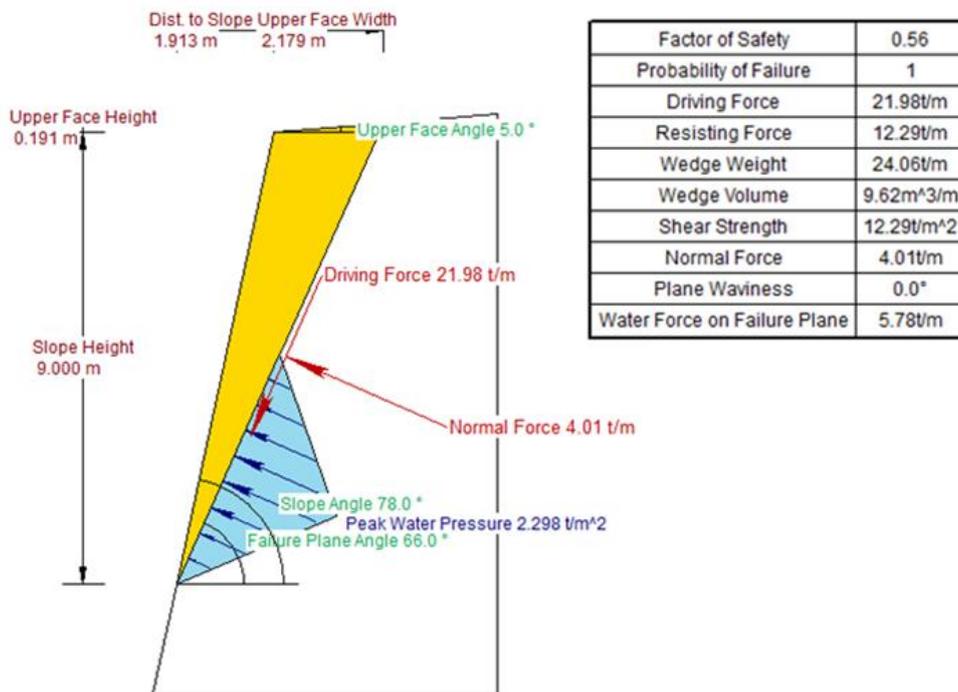
Figura 28. Diagrama de fuerzas en zona geotécnica 1, caso 2: considerando fuerzas hidráulicas.

**Caso 2:** Corresponde a una situación donde se presenta una presión hidrostática sobre las fracturas, atribuida a periodos de precipitaciones intensas e incluso, inmediatamente después de esta saturación (Figura 28). Con un porcentaje del 50 % de presión de agua sobre el talud, el FS se reduce por debajo de la unidad, a 0.56, por lo que ya no es considerable como estable, además existe un incremento en la probabilidad de falla a 1.

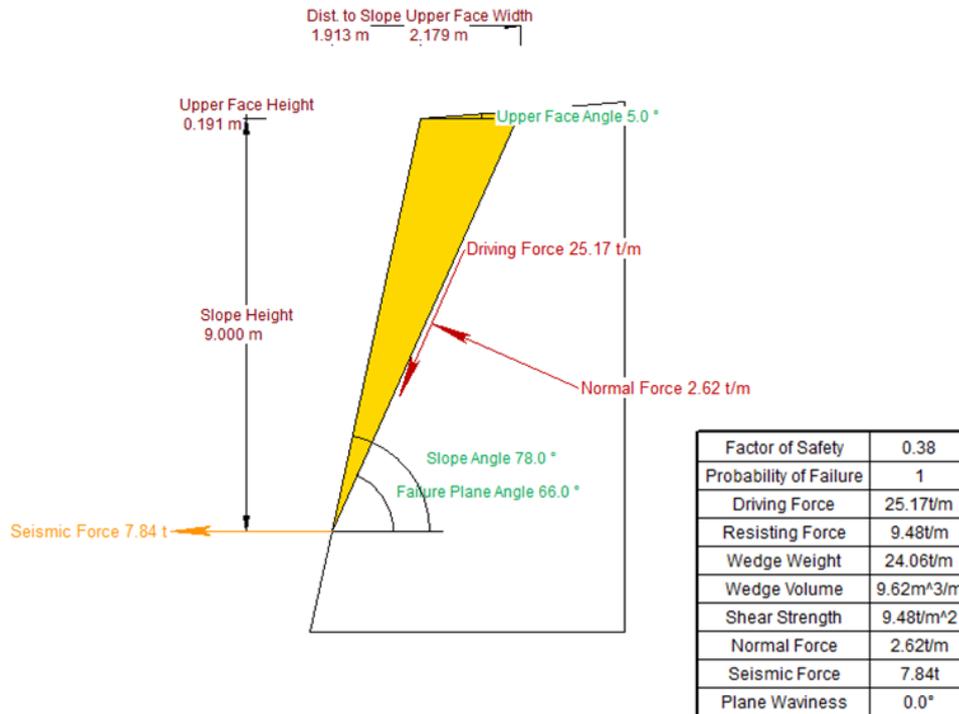
Figura 29. Diagrama de fuerzas en zona geotécnica 1, caso 3: fuerza sísmica de 7.84 t.

**Caso 3:** Se analiza el caso de condiciones sísmicas en el talud, considerando como coeficiente sísmico el asignado para zona I de la Ciudad de México, 0.326, que considera una fuerza sísmica de 7.84 toneladas. Consiguiendo un FS de 0.38, determinando insuficiente estabilidad de la estructura, y un PF de 1 (Figura 29).

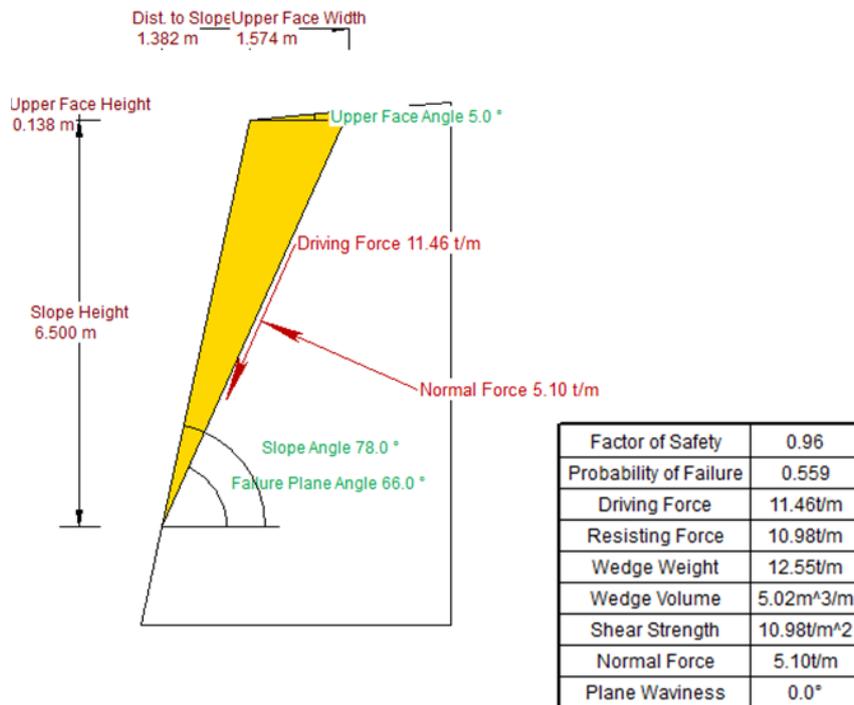
Figura 30 Diagrama de fuerzas en zona geotécnica 2, caso 1: sin fuerzas sísmicas ni hidráulicas.

Modificando la distribución estándar de la cohesión y fricción, la probabilidad de falla 0.559, siendo un valor considerable.

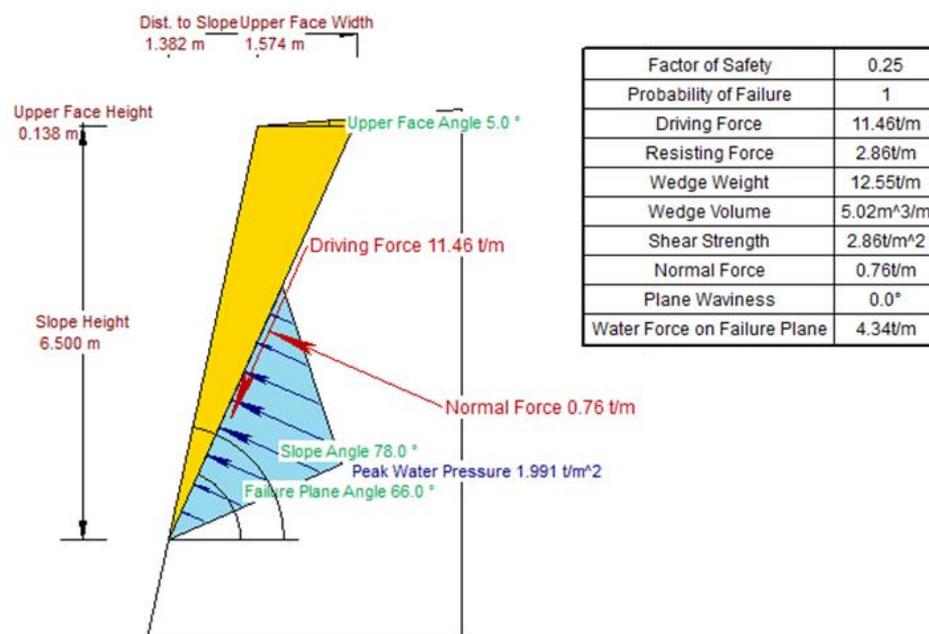
Figura 31. Diagrama de fuerzas en zona geotécnica 2, caso 2: considerando fuerzas hidráulicas.

**Caso 2:** En condiciones estáticas y considerando un 60 % presión hidrostática sobre las paredes la discontinuidad generando una fuerza de 4.30 t/m en ellas, el FS es de 0.25 con una PF de 1, las fuerzas actuantes involucradas son de 11.46 t/m, mientras las fuerzas resistentes se reducen a 2.86 t/m por la presencia de agua en las fracturas. Se considera un porcentaje mayor a la presión de la zona 1, debido a la permeabilidad secundaria que permite la infiltración de mayor cantidad de agua en temporadas de alta precipitación. (Figura 31)

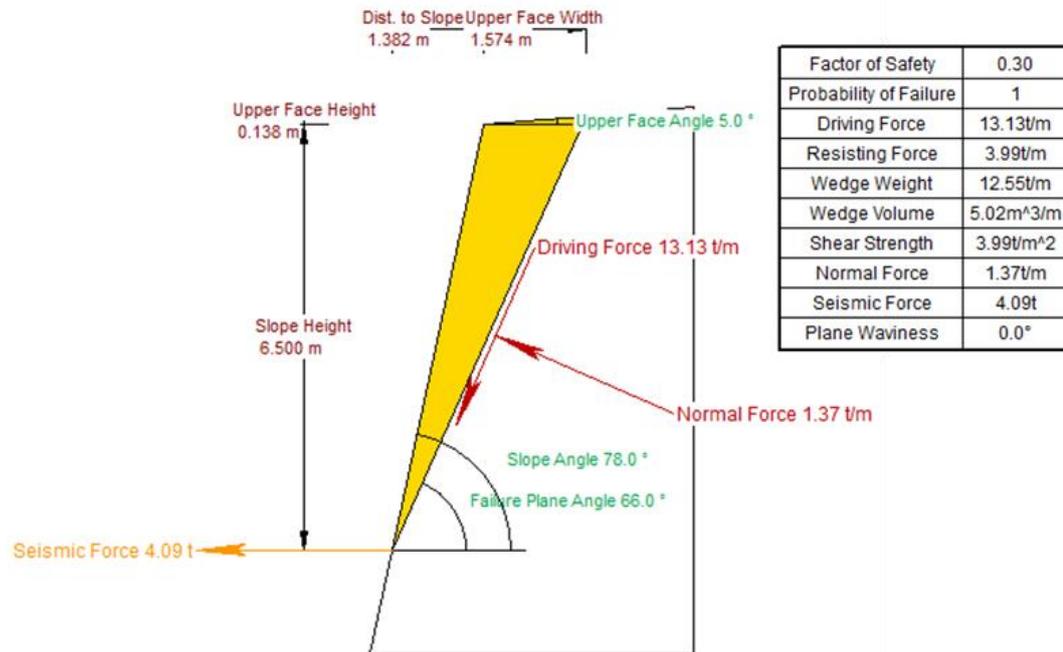
Figura 32. Diagrama de fuerzas en zona geotécnica 2, caso 3: fuerza sísmica de 3.10t

**Caso 3:** Con las condiciones desfavorables de un sismo de fuerza horizontal, y coeficiente sísmico de 0.326, el FS es 0.30, siendo de poca estabilidad y generando una probabilidad de falla de 1. Por lo que tiene grandes posibilidades a deslizar, siendo un talud inestable (Figura 32).

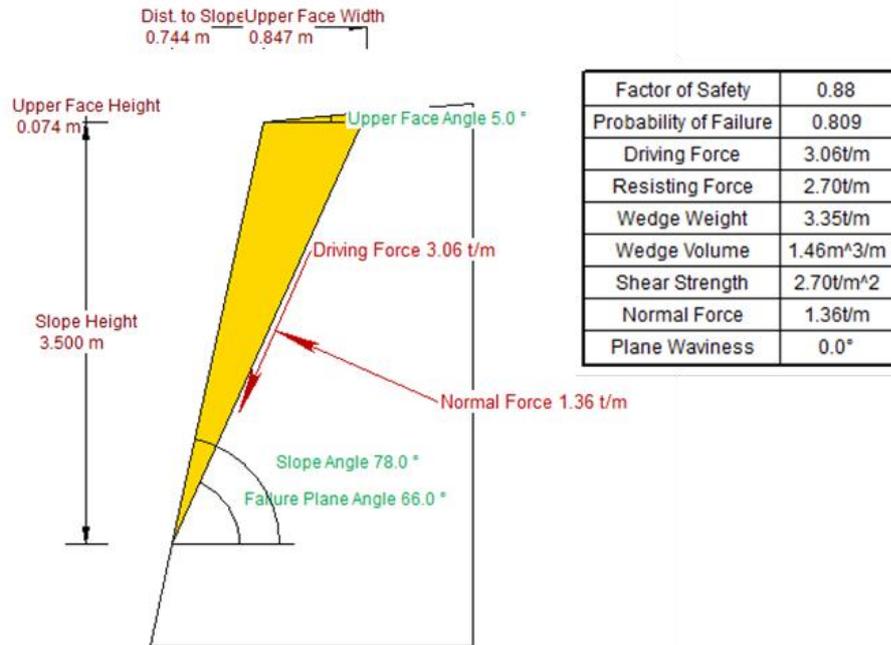
Figura 33. Diagrama de fuerzas en zona geotécnica 3, caso 1: sin fuerzas sísmicas ni hidráulicas.

**Caso 1:** Análisis estático del talud, sin consideraciones de presión de agua ni sismos, por lo que el factor de seguridad tiende a ser mayor que en los demás casos de la zona. De esta manera, el FS es de 0.88 con PF de 0.809. Ambos factores demuestran inestabilidad en el talud. Las fuerzas actuantes son de 3.06 t/m mientras las resistentes de 2.70 t/m (Figura 33).

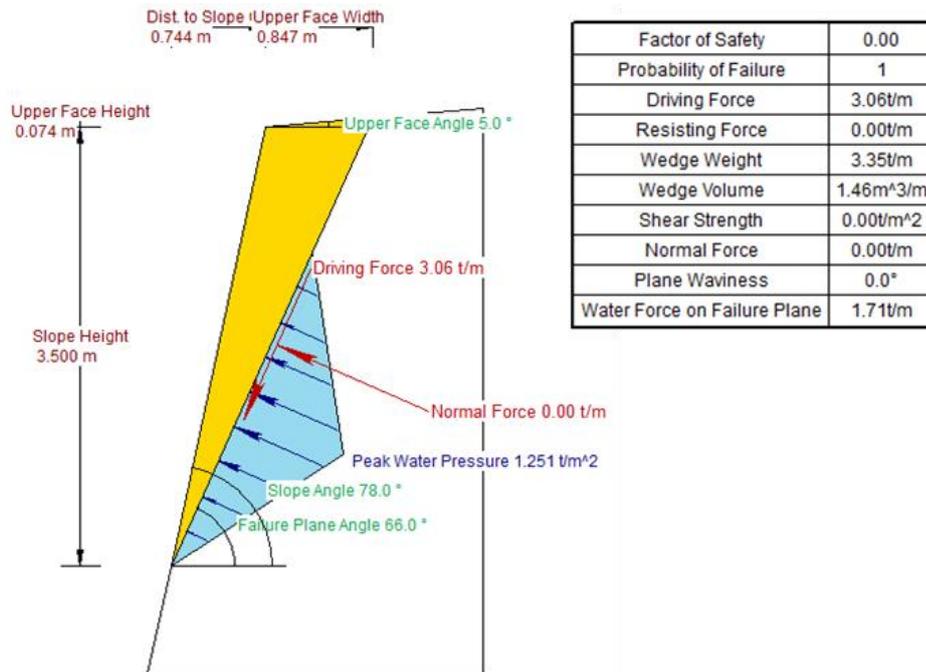
Figura 34. Diagrama de fuerzas en zona geotécnica 3, caso 2: considerando fuerzas hidráulicas

**Caso 2:** Condiciones establecidas para temporadas de lluvias intensas con gran infiltración de agua en las discontinuidades, considerándose un valor de llenado de 70 %, teniéndose una presión ejercida perpendicular a las paredes de la discontinuidad de 1.7 t/m, debido a ello, el FS se reduce a cero, con una probabilidad de falla de 1. El talud es totalmente inestable en estas circunstancias. Las fuerzas resistentes son nulas y las actuantes de 3.06 t/m (Figura 34).

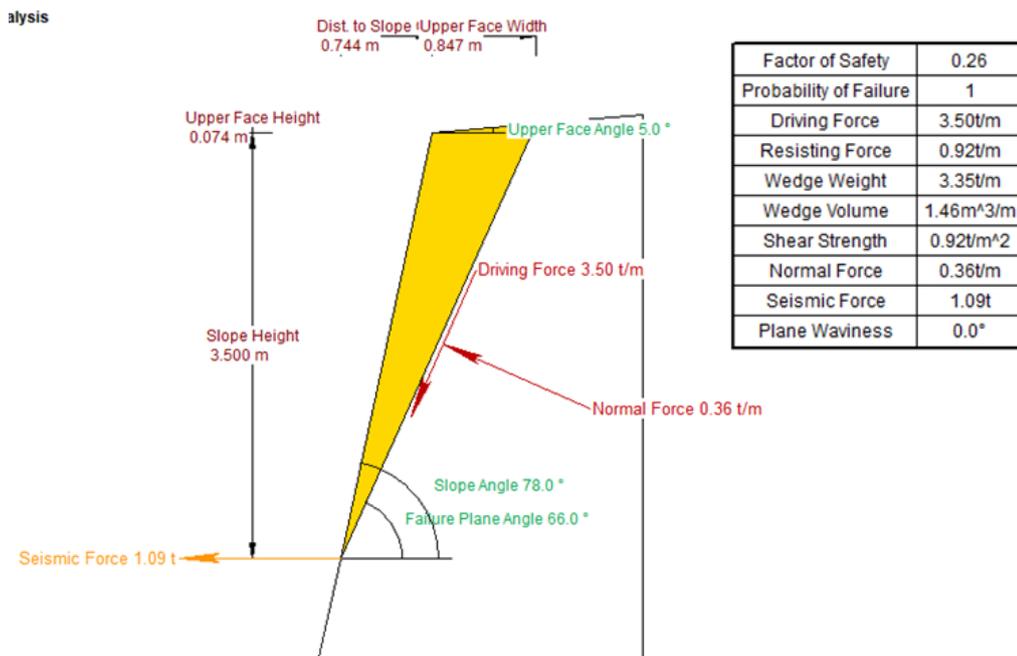
Figura 35. Diagrama de fuerzas en zona geotécnica 3, caso 3: fuerza sísmica de 1.09 t.

**Caso 3:** En caso de máximo coeficiente sísmico, ejercido de manera horizontal, el FS es de 0.26 con probabilidad de falla de 1, siendo totalmente inestable y con una fuerza sísmica de 1.09 t (Figura 35).
