UNIVERSIDAD NACIONAL AUTÓNOMA DE MÉXICO

**PRUEBAS EXPERIMENTALES DE UNA CONEXIÓN
TRABE-COLUMNA REHABILITADA CON
CONCRETO REFORZADO CON FIBRAS DE ACERO**

TESIS

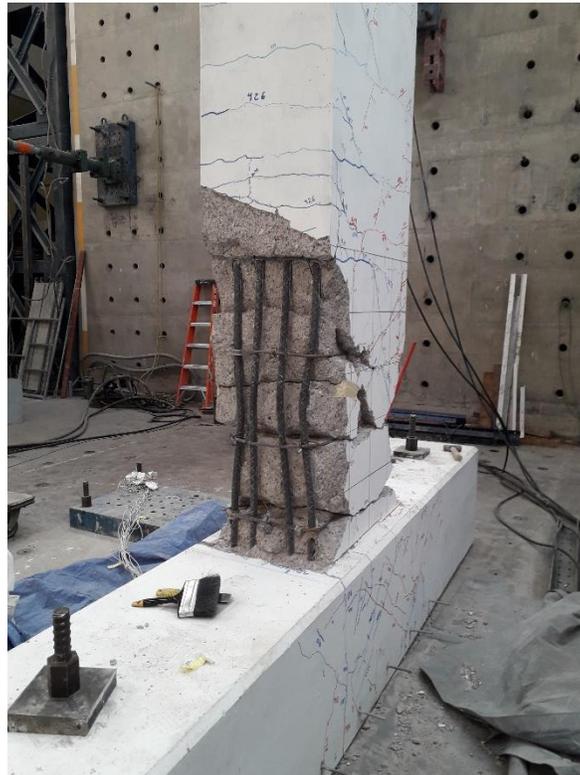
Figura 16. Limpieza y desprendimiento de material deteriorado

Para la rehabilitación, primero se limpió completamente el área de trabajo y la zona del daño. Esto se llevó a cabo con ayuda de brochas, escobas y cinceles. Estos últimos se utilizaron para retirar algunos fragmentos de concreto que ya se encontraban sueltos, pero el refuerzo de acero no permitía desprenderlos fácilmente del elemento. La Figura 16 muestra la conexión después de realizar el proceso de limpieza.

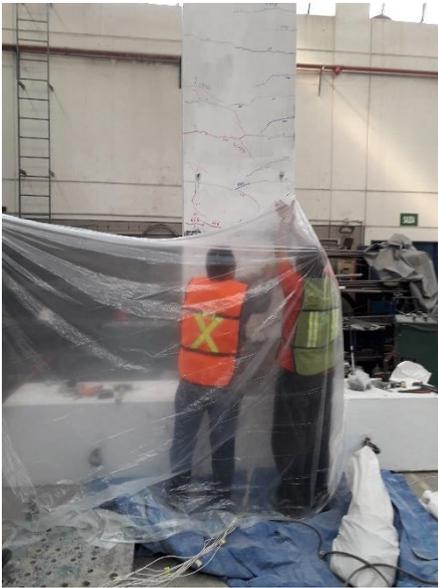
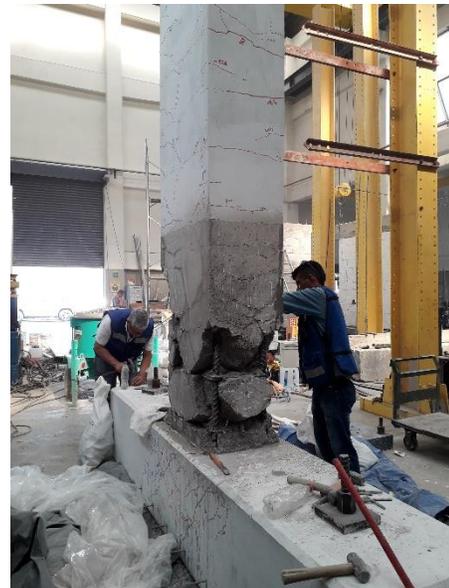
Figura 17. Limpieza del espécimen

También fue necesario retirar la pintura. Esto se realizó con un esmeril, como se puede observar en la Figura 17.

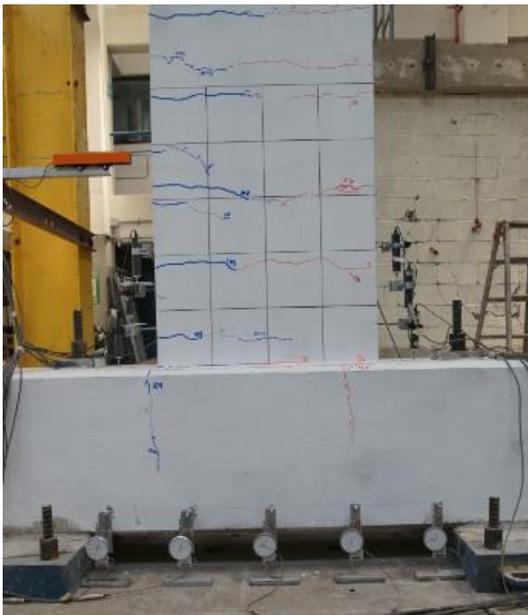
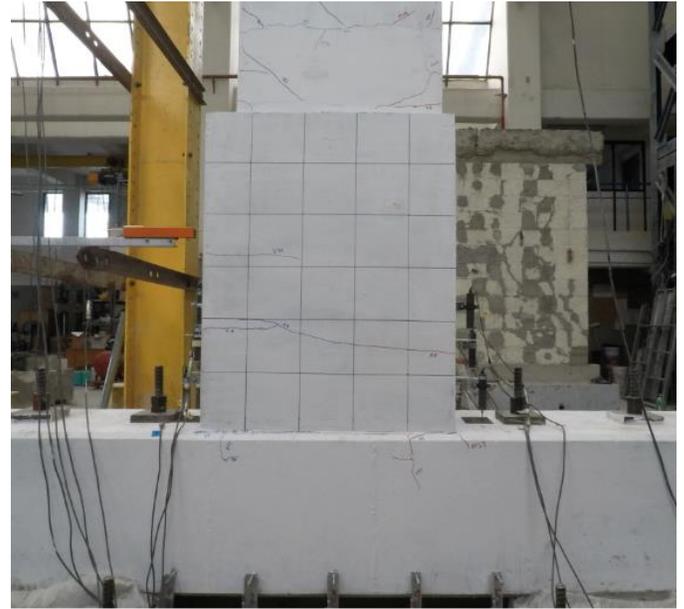
Figura 25. Agrietamiento en especímenes para $\theta= 0.005$

Para la distorsión de entrepiso equivalente de 0.5%, aparecen las primeras grietas sobre la trabe en los dos casos. Sin embargo, en el espécimen original se presentan grietas en mayor cantidad. Las grietas que aparecen en el espécimen rehabilitado siguen una junta fría que se formó con el primer colado y el segundo, por el problema que se presentó con la mezcladora satelital, ya descrito en el subcapítulo sobre el proceso de rehabilitación.

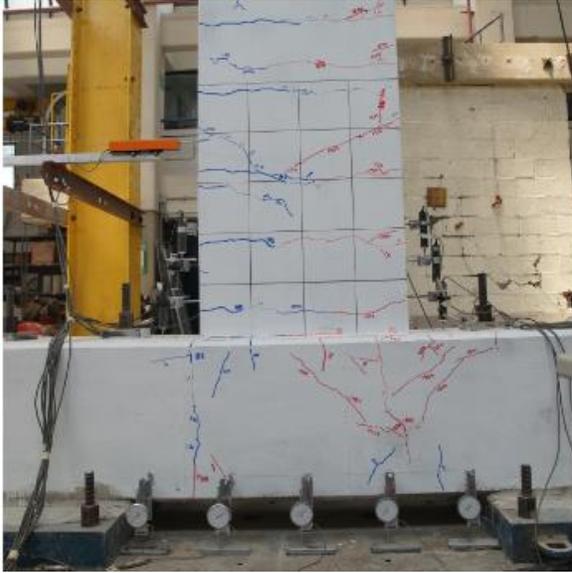
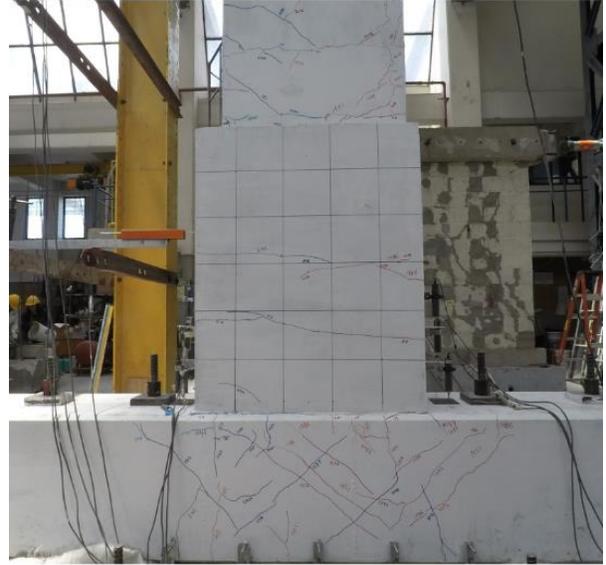
Figura 26. Agrietamiento en especímenes para $\theta = 0.01$

Para los niveles de distorsión equivalente de 1%, 2% y 3%, se observa, para el espécimen original, que el agrietamiento va aumentando a lo largo de la trabe y en el nudo de la conexión. Sin embargo, para el espécimen rehabilitado continúan apareciendo las grietas en las juntas que se formaron a través de los diversos colados que se hicieron durante el proceso de rehabilitación.

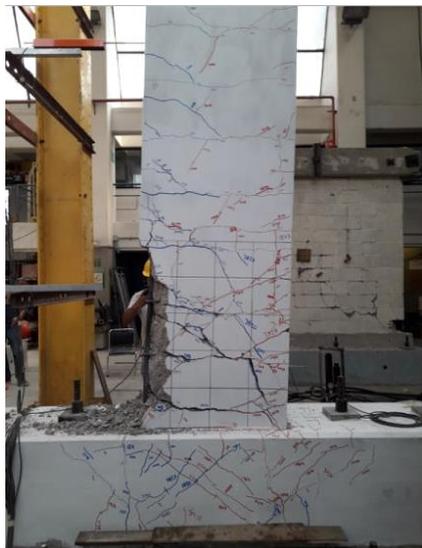
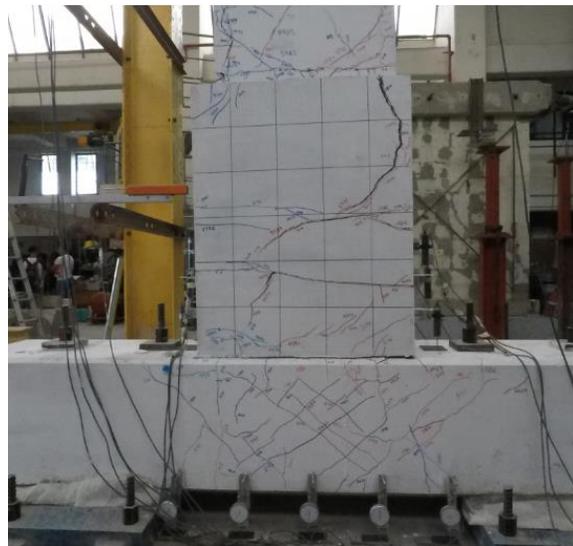
Figura 29. Agrietamiento en especímenes para $\theta=0.04$

Al observar las imágenes y al comparar la conexión original con la rehabilitada, se puede ver que el nivel de agrietamiento y daño es mayor en el espécimen original para distorsiones similares.

Para la conexión rehabilitada, se observó que a una distorsión equivalente del 4%, se observó un menor nivel de daño y agrietamiento en la superficie rehabilitada, pero el agrietamiento se concentró en el nudo y por encima de la sección rehabilitada.

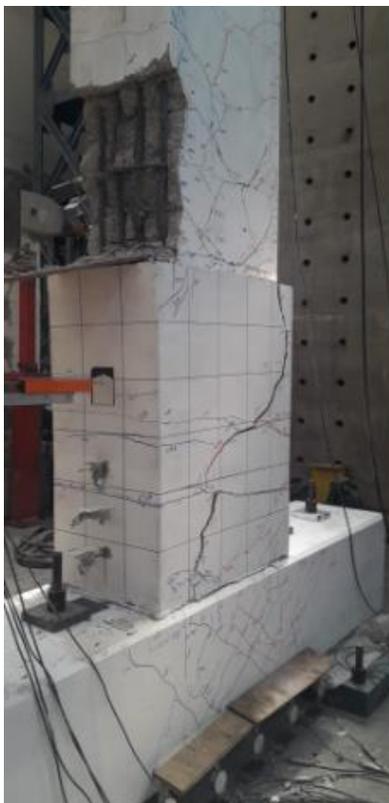
Figura 30. Conexión rehabilitada a una distorsión de 4.6%.

El espécimen rehabilitado se continuó deformando hasta una distorsión del 4.6%, es decir hasta un desplazamiento de 230 mm. Se observó el desprendimiento del concreto y deformación de las barras de acero por encima de la sección rehabilitada (Figura 30). Dado este nivel de daño se decidió parar la prueba para evitar daño al personal y a la instrumentación.
