UNIVERSIDAD NACIONAL AUTÓNOMA DE MÉXICO

Análisis de riesgo sísmico y vulnerabilidad estructural.
Estudio de caso: sismo del 19 de septiembre de 2017
en la Alcaldía Benito Juárez, Ciudad de México.

TESIS

Karime Mónica López Cruz

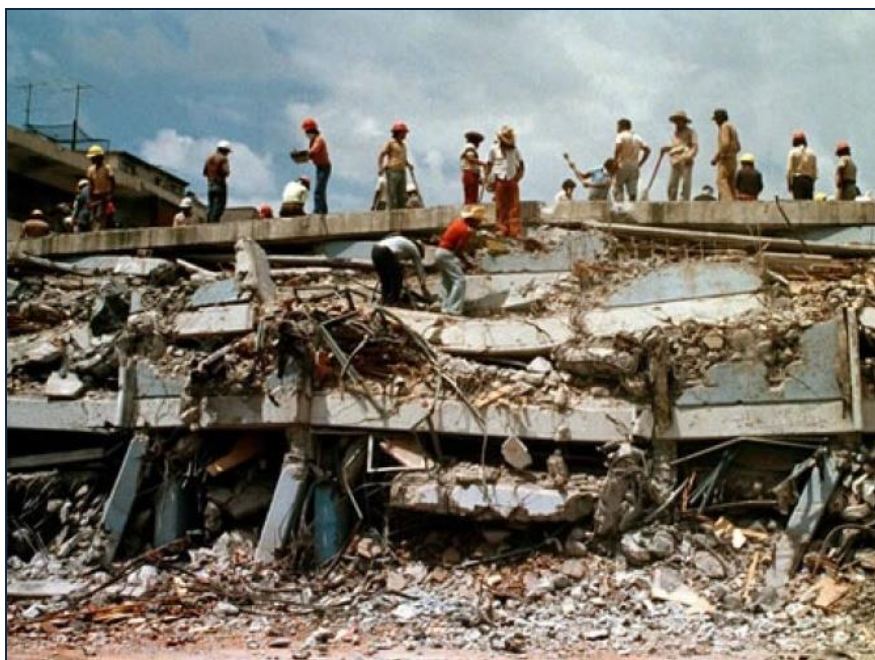
Fig. 15 Taller de Arquitectura colapsado
Fuente: ERN, 2019

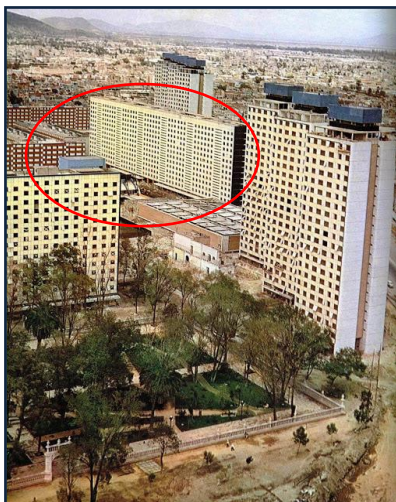
El módulo que seguía en pie con severos daños estructurales fue demolido, de los demás edificios del conjunto, 32 requirieron recimentación y reforzamiento y 11 más, al igual que el Nuevo León, fueron demolidos (CIRES, 2015).

Fig. 18 Edificio Nuevo León antes y después el sismo

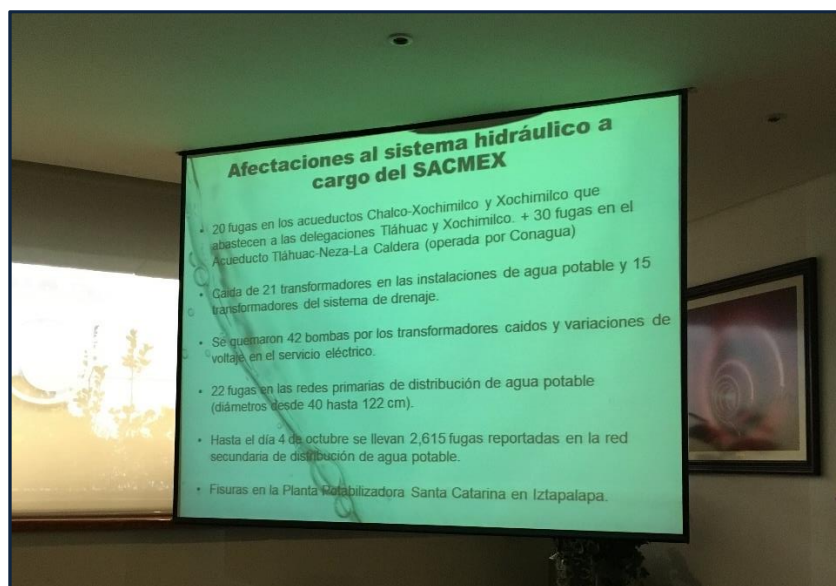
Fig. 19 Reporte de daños en sistema hidráulico de la Ciudad de México
Fuente: Conferencia 'Diálogo con ingenieros', del Ing. Ramón Aguirre, director del Sistema de Aguas de la Ciudad de México (SACMEX) en 2017.

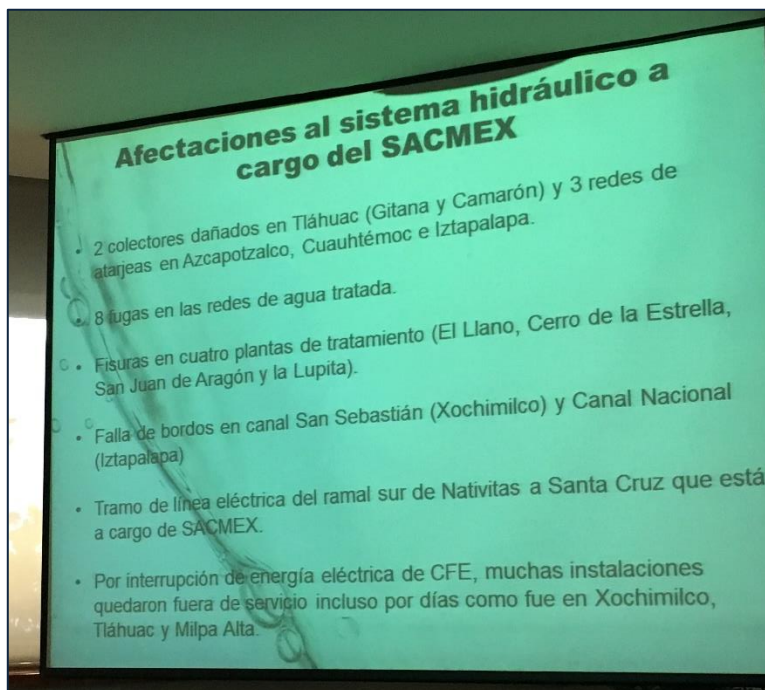
Fig. 20 Afectaciones al sistema hidráulico a cargo de SACMEX
Fuente: Conferencia del Ing. Ramón Aguirre, director de SACMEX en 2017.

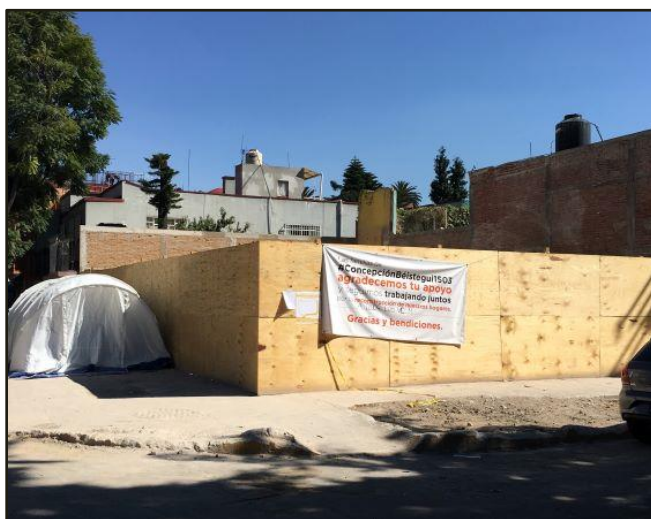
Fig. 33 Concepción Béistegui 1503

Después del sismo, se detuvo varias veces la demolición del edificio porque los vecinos querían que primero se hiciera un estudio estructural para deslindar responsabilidades, dicho dictamen no fue realizado y no hay culpables por el colapso ni por la muerte de una persona que no alcanzó a salir.

El edificio que estaba en Concepción Béistegui 1503 (Fig. 1503), estaba ubicado en esquina (con Yácatas), su construcción era anterior a 1957 y tuvo colapso parcial (toda la esquina se derrumbó). De los inmuebles que colapsaron durante el sismo, este es el único que no tenía PB débil, y fue el primero en ser demolido.

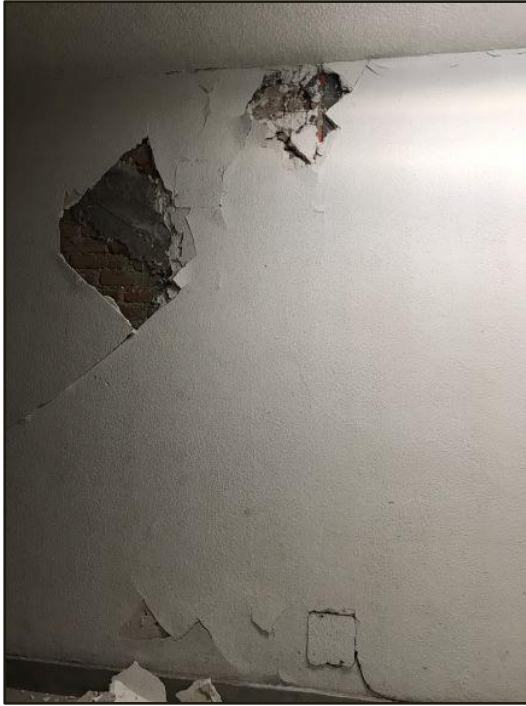
Fig. 49 Nicolás San Juan 1117 (pasillo, muro de carga en cuarto quinto nivel)

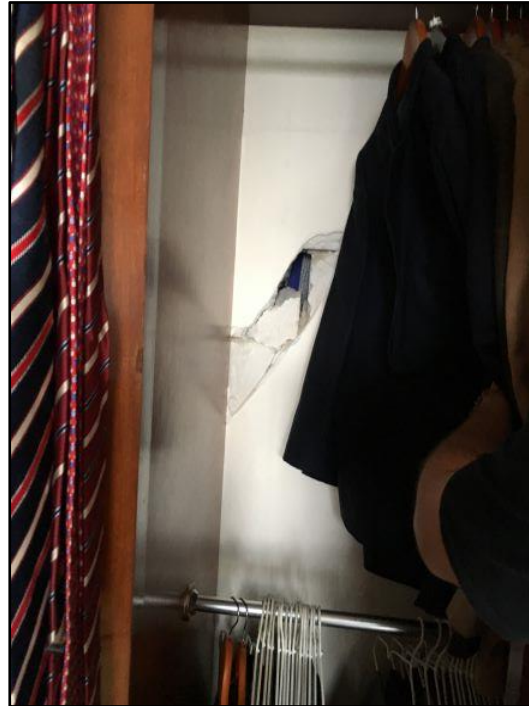
Fig. 50 Nicolás San Juan 1117 (muro de clóset en sexto piso)

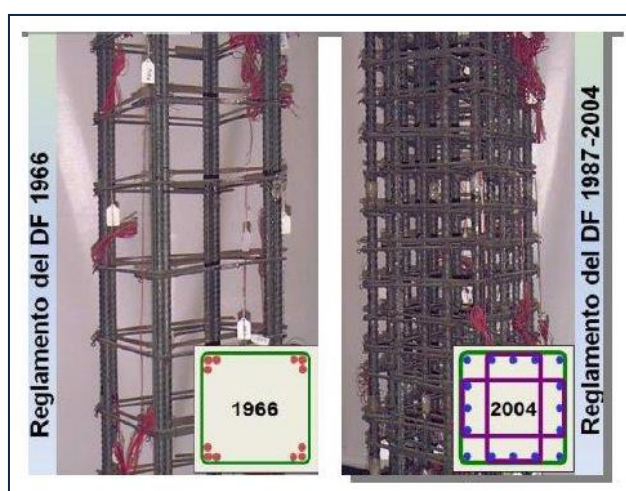
Fig. 63 Diferencia en la construcción de castillos. Años 1996 y 2004
