LA MEMORIA ARQUITECTÓNICA COMO
VÍNCULO DE LA IDENTIDAD CULTURAL.
GALERÍA SAN CRISTÓBAL, MÉRIDA YUCATÁN

TESIS QUE PARA OBTENER EL TÍTULO DE ARQUITECTA
PRESENTA: **BERENICE SERRANO GUZMÁN**

CIUDAD UNIVERSITARIA, CDMX FEBRERO 2022

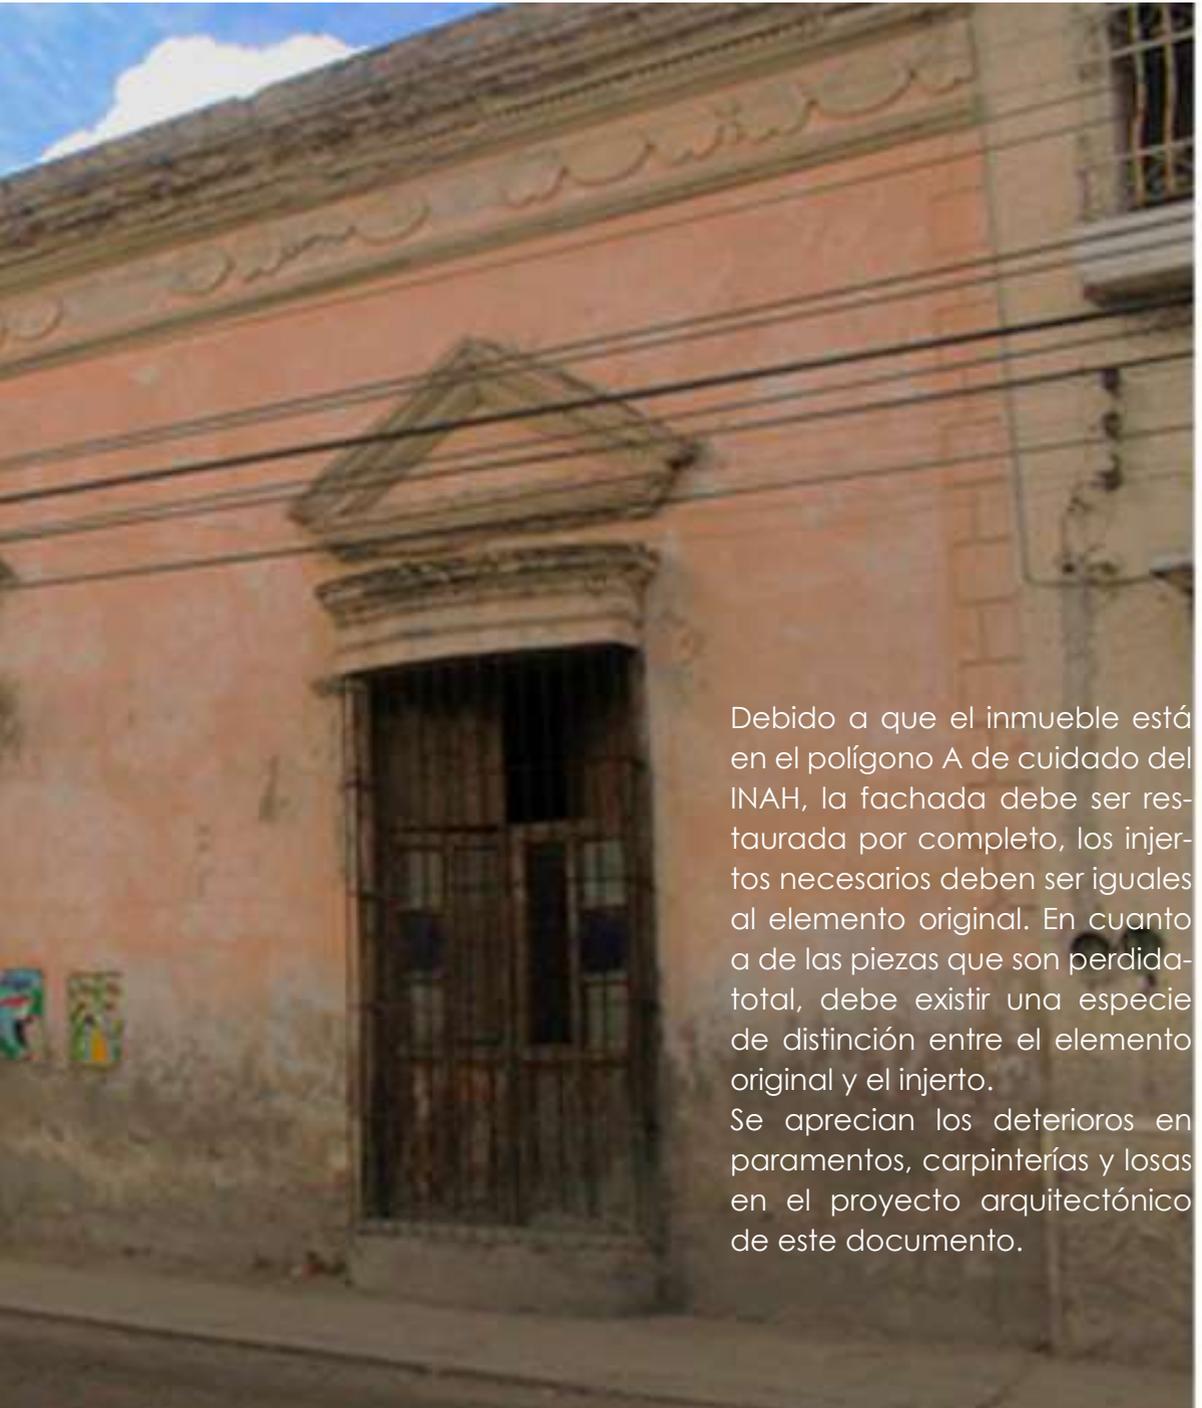
Debido a que el inmueble está en el polígono A de cuidado del INAH, la fachada debe ser restaurada por completo, los injertos necesarios deben ser iguales al elemento original. En cuanto a de las piezas que son perdidas, debe existir una especie de distinción entre el elemento original y el injerto.

FIG.52 Fachada principal (única) muestra los deterioros en cornisa, herrería, carpinterías y frontones foto por Berenice Serrano Guzmán, Mérida Yucatán, México. 2019.

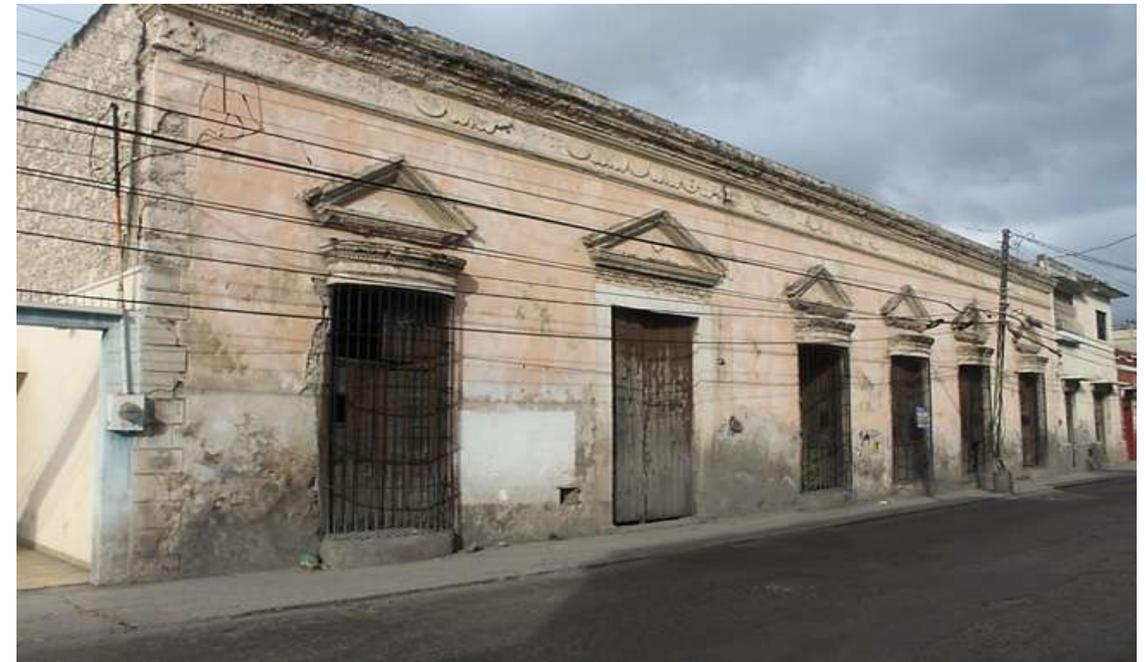
FIG.1 Estado actual de la fachada, vista de los daños

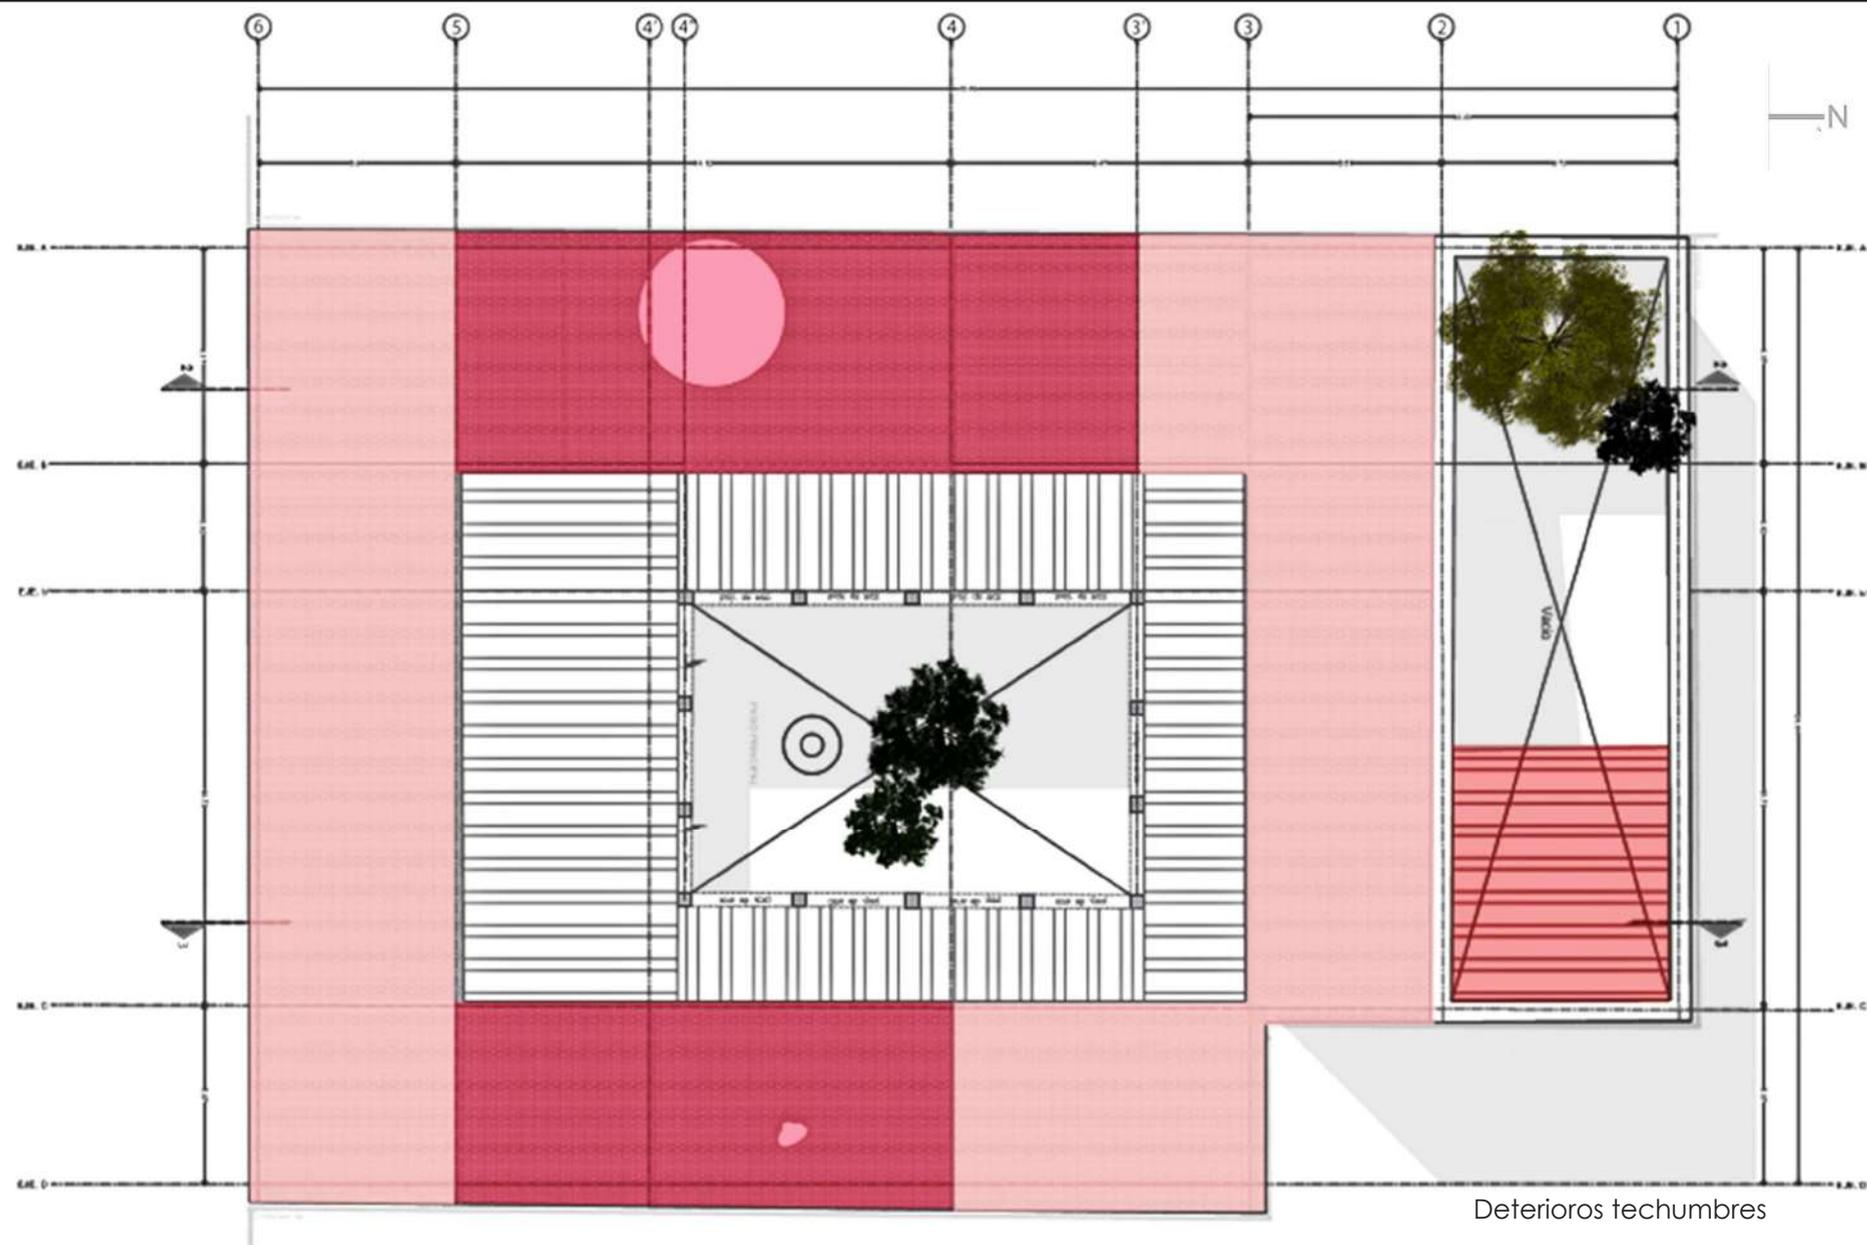
Segmento de techumbre altamente dañado

Vigas de madera caídas

Segmento de techumbre con daño menor

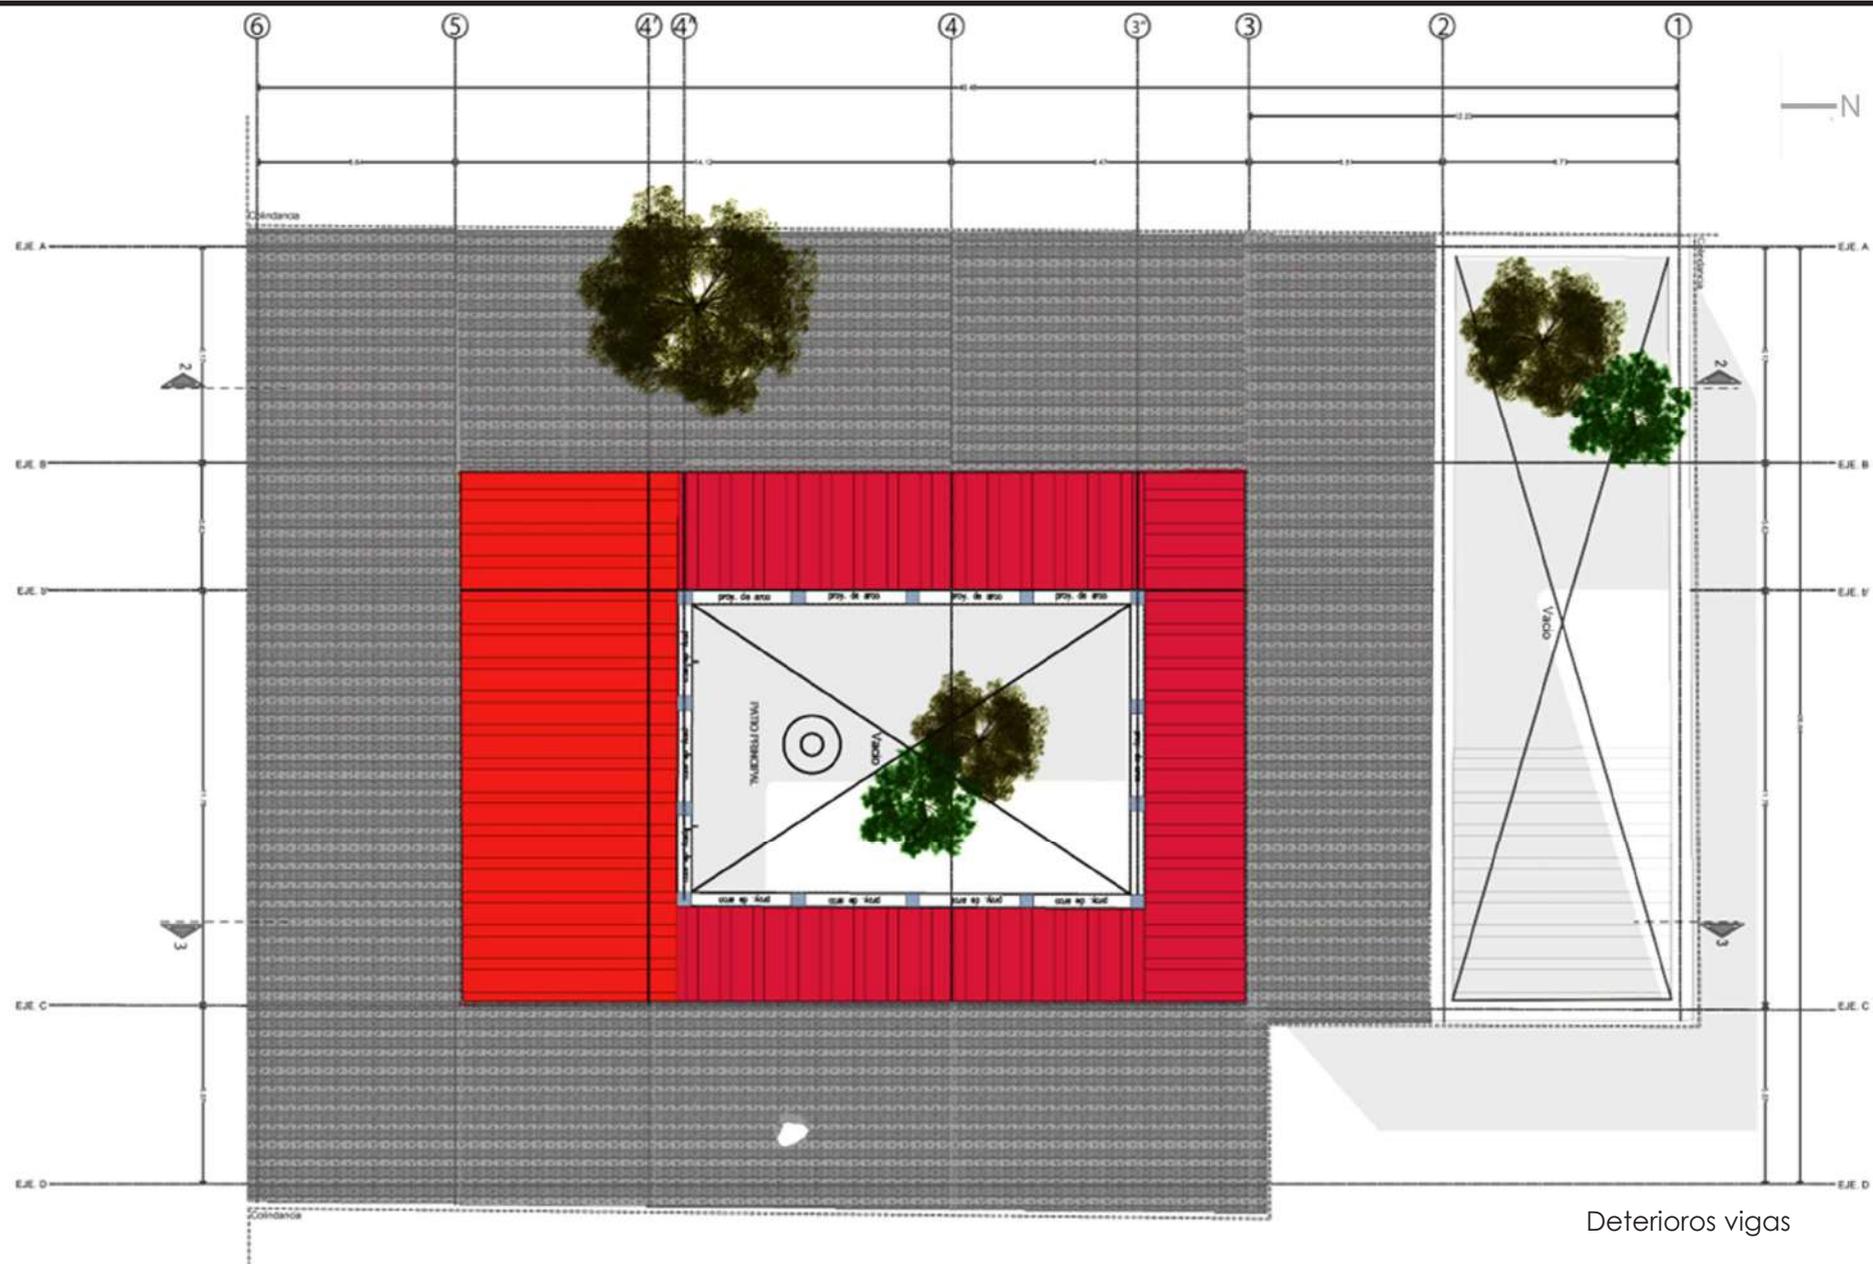
Torsión en vigas, hundimiento de techumbre

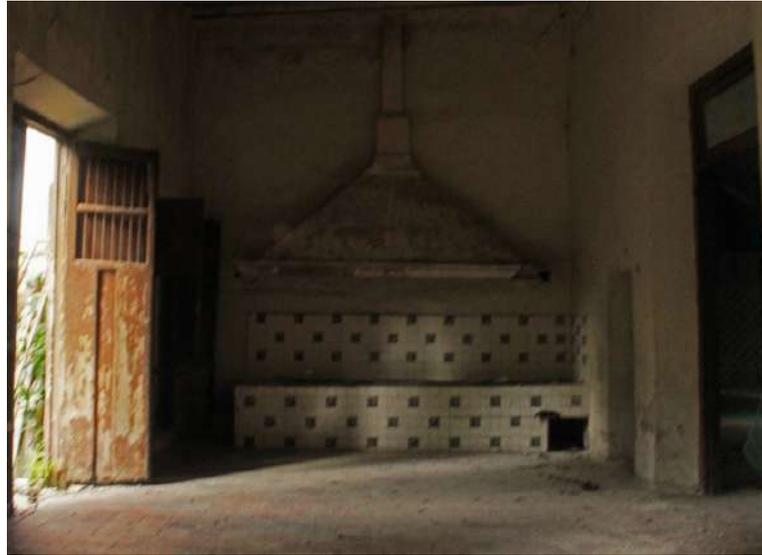
FIG.3

FIG 3. Estado actual de la cocina, se aprecia que aún se conserva en buenas condiciones la campana de esta y la mayoría de los azulejos que recubren la parrilla, se aprecian daños de humedad en las paredes y en las carpinterías.

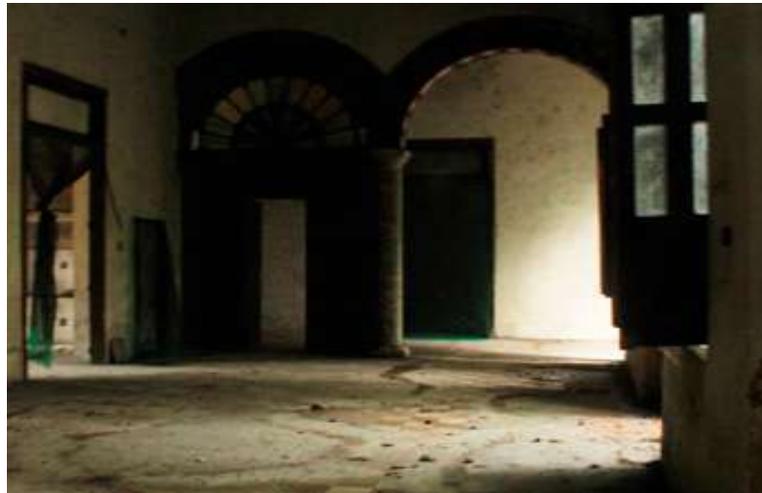
FIG.4

FIG 4. Estado actual de una de las habitaciones de la sección 1, puede apreciar arcos interiores de los cuales las carpinterías presentan menor deterioro que las exteriores.

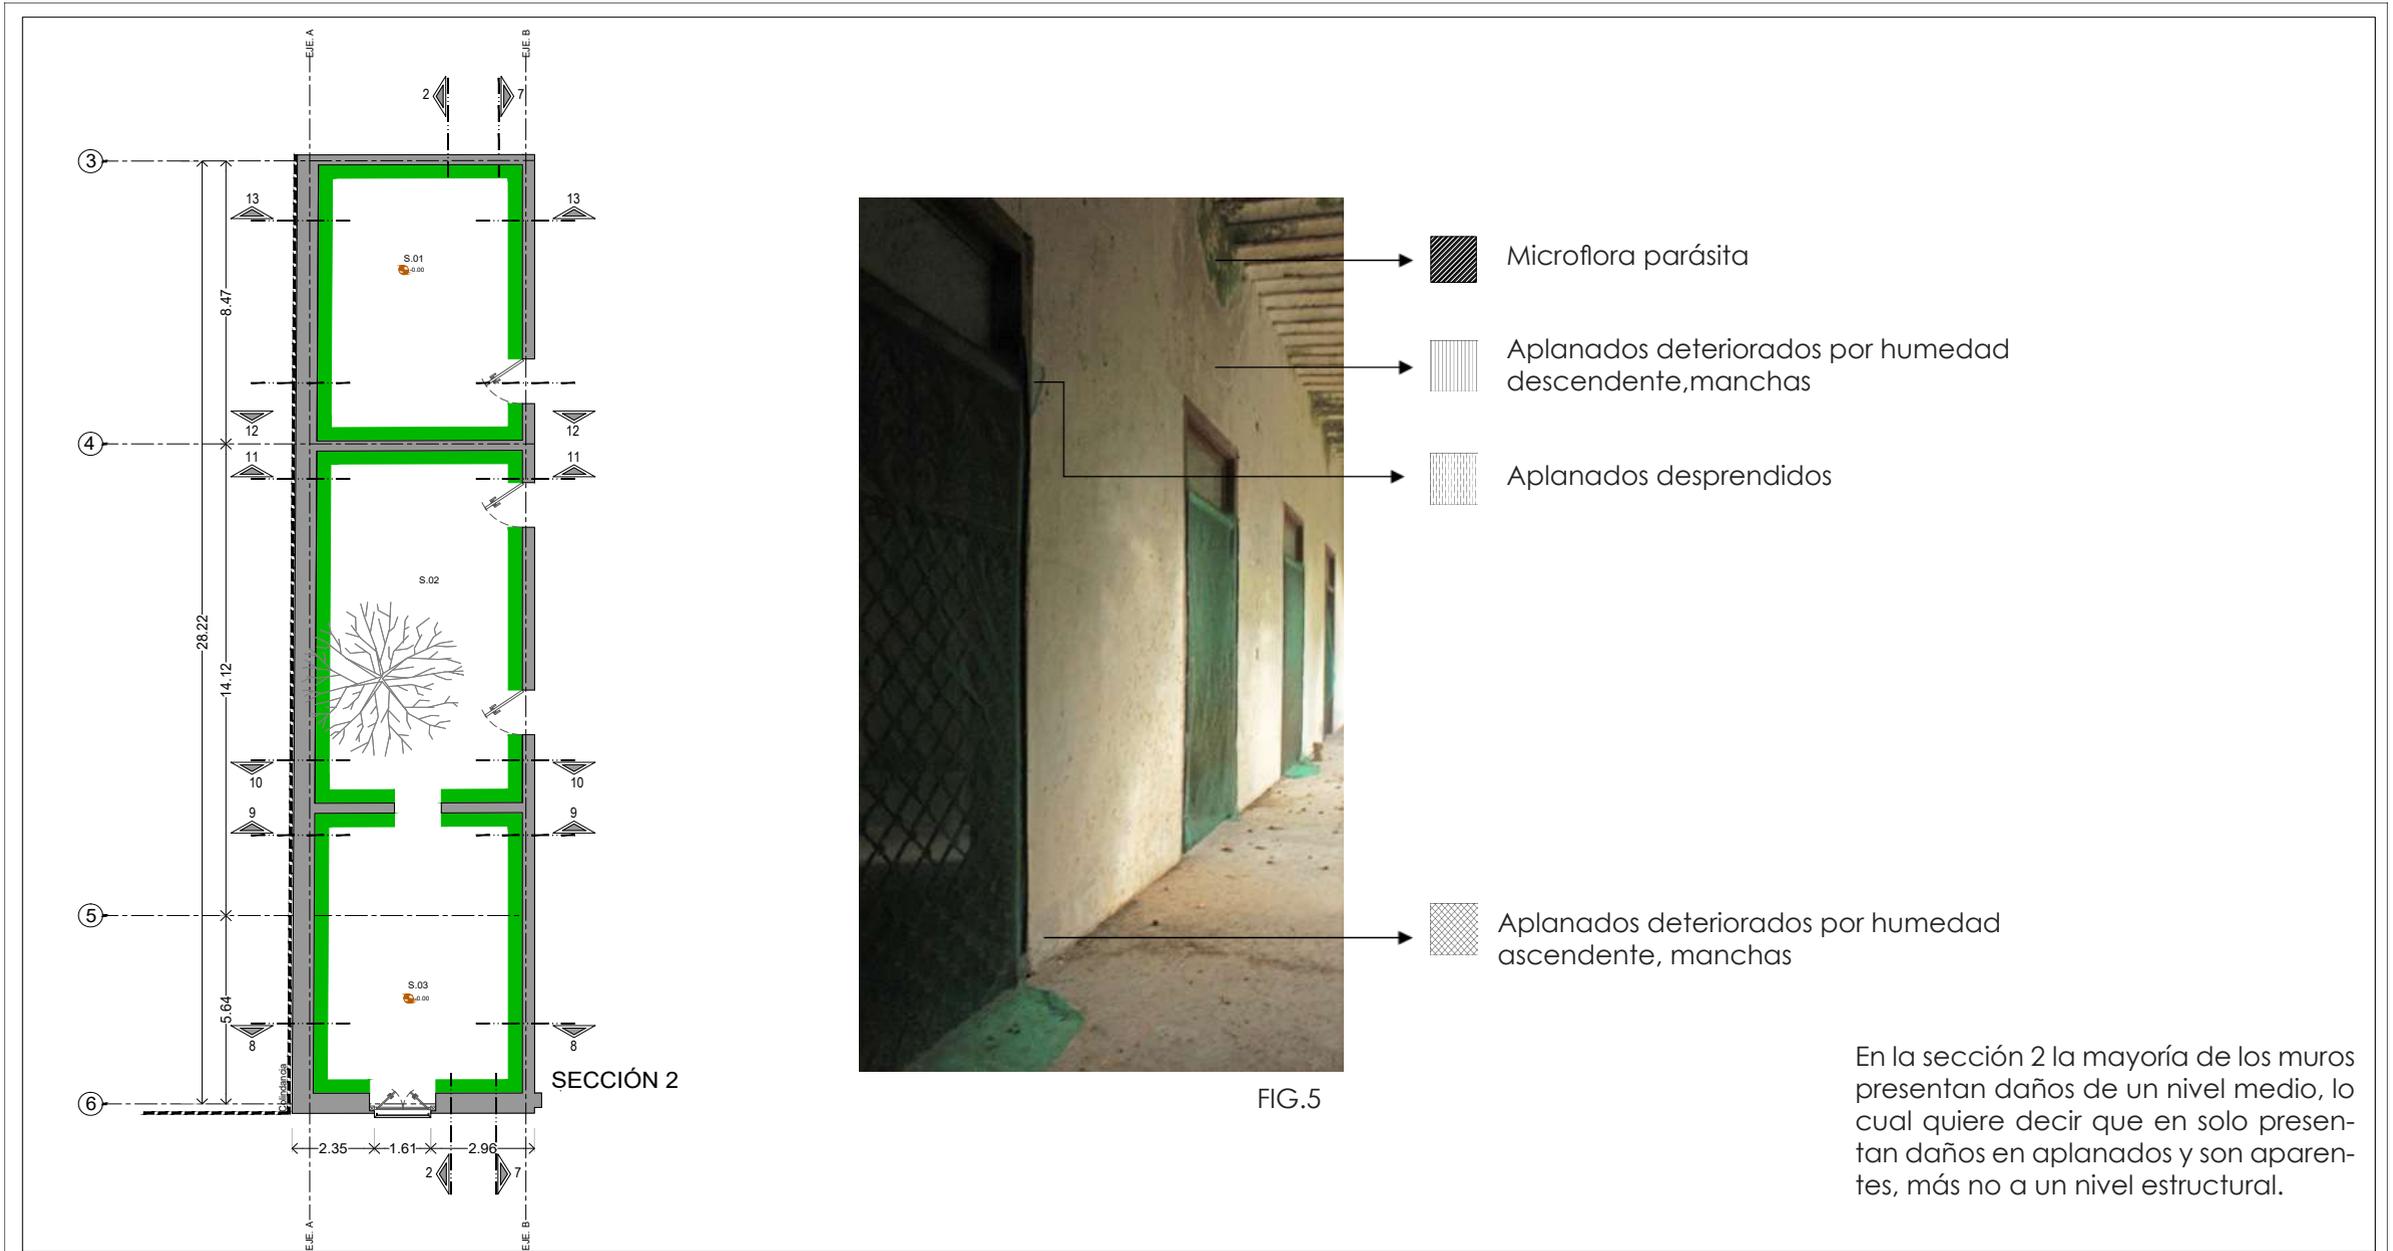
En la sección 2 la mayoría de los muros presentan daños de un nivel medio, lo cual quiere decir que en solo presentan daños en aplanados y son aparentes, más no a un nivel estructural.

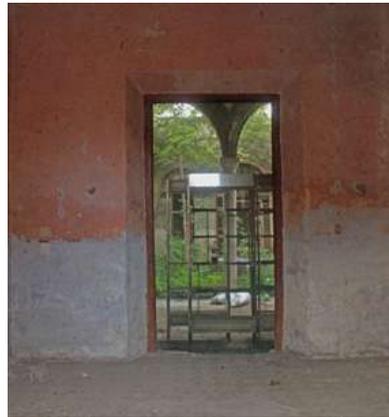
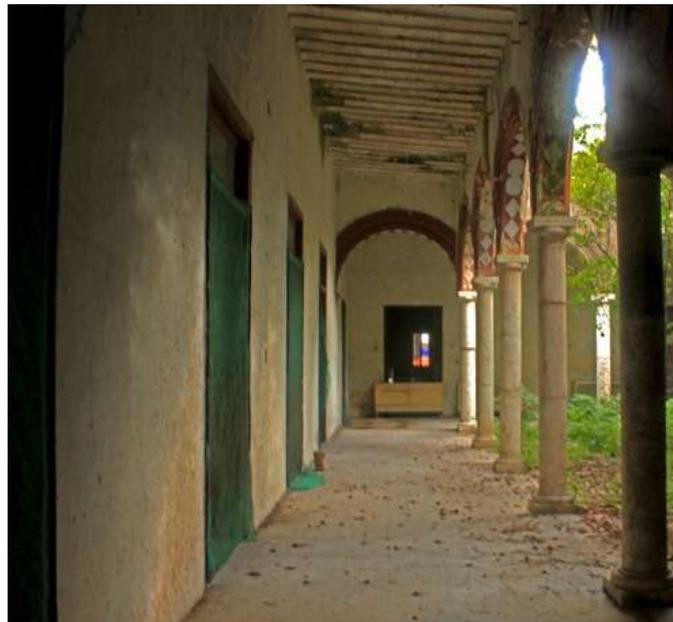
En las imágenes podemos apreciar algunos de los deterioros en esta sección, podemos percatarnos de muros con aparente humedad y de presencia de flora parásita en el caso del techo en la parte del patio central o principal. Notamos también el descuido del jardín y es apreciable que el césped tiene una altura considerable, además de presencia de otro tipo de hierbas.
