**UNIVERSIDAD NACIONAL AUTÓNOMA DE MÉXICO**

**FACULTAD DE INGENIERÍA**

**ESTUDIO ESTADÍSTICO DE  
LOS DAÑOS DERIVADOS DEL  
SISMO DEL 7S-2017**

JAZMÍN LARIOS MARTÍNEZ

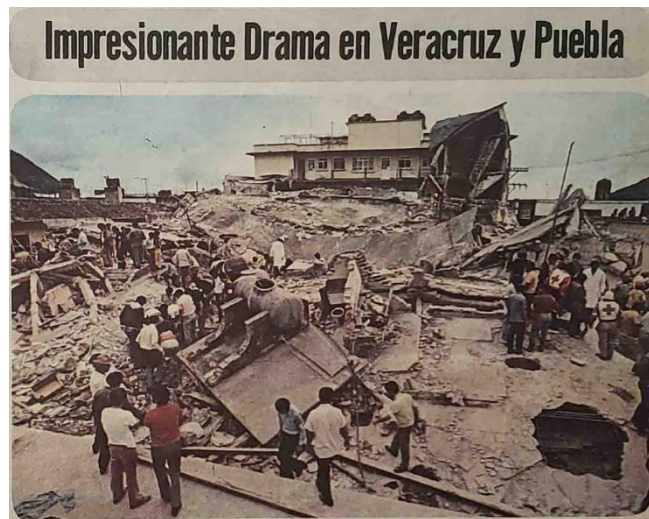
*Figura 10. Edificio colapsado ubicado en Orizaba, Veracruz. Fotografía de Esteban Uribe Quintanar, Periódico El Sol de México, 29 de agosto de 1973. (Hemeroteca Nacional)*

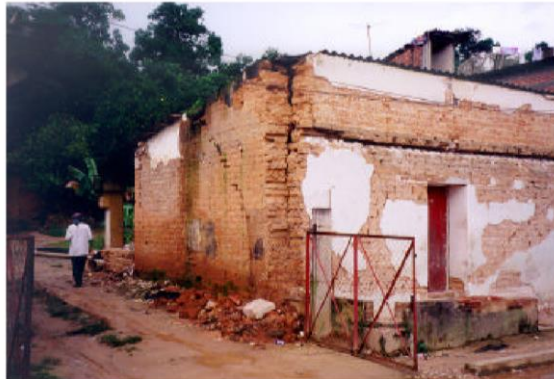
*Figura 11. Daño en edificación de adobe sin cerramiento entre muros ortogonales ocasionado por el sismo del 30 de septiembre de 1999, San Gabriel Mixtepec, Oaxaca.*

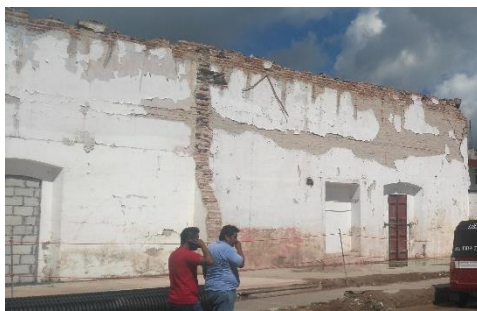
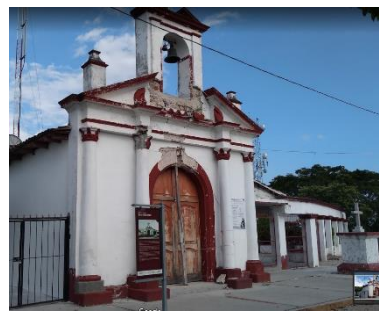
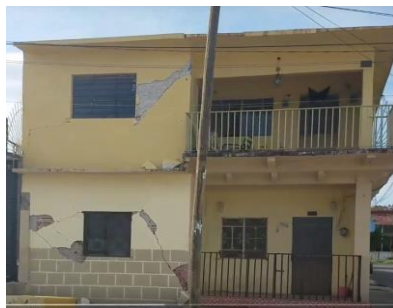
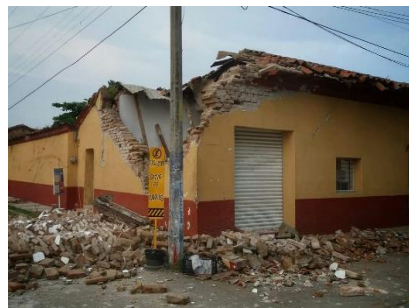
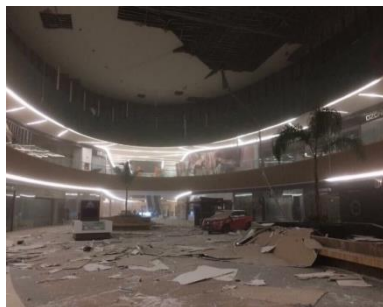
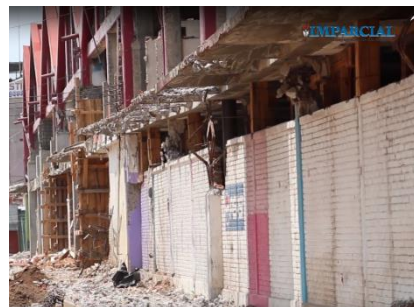
De forma complementaria la Figura 28 muestra algunos ejemplos de cada una de las clasificaciones descritas en la tabla anterior.

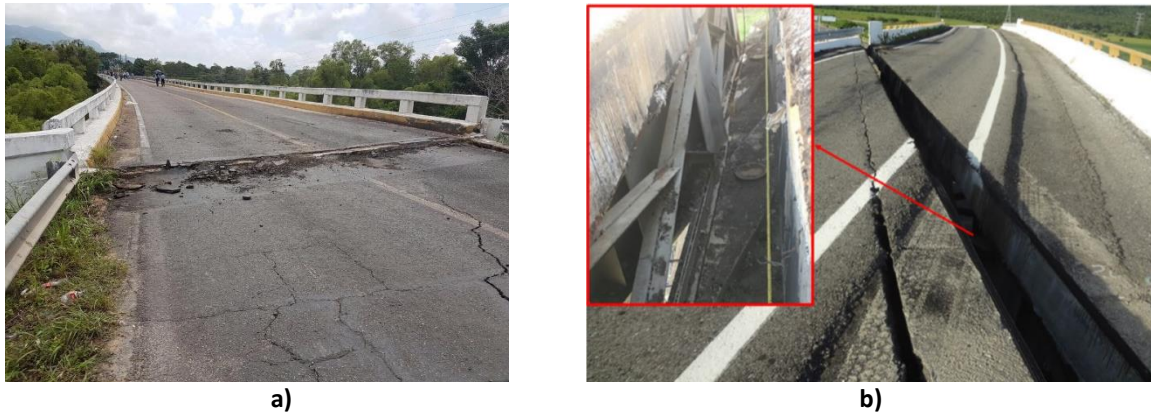
Figura 44. Puentes que sufrieron un tipo de daño; a) Puente “La Cintel”, Carretera Ocozocoautla – Cintalapa, Chiapas., b) Puente “La Ventosa” ubicado carretera Salina Cruz-La Ventosa, Oaxaca.
