UNIVERSIDAD NACIONAL AUTÓNOMA DE MÉXICO

FACULTAD DE INGENIERÍA

**DAÑOS OBSERVADOS Y PROCESO DE
RECONSTRUCCIÓN EN EDIFICIOS
AFECTADOS POR EL SISMO DEL 19S 2017
EN LA CIUDAD DE MÉXICO:
REHABILITACIÓN Y DEMOLICIÓN**

TESIS

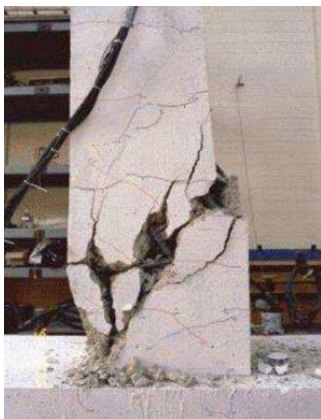
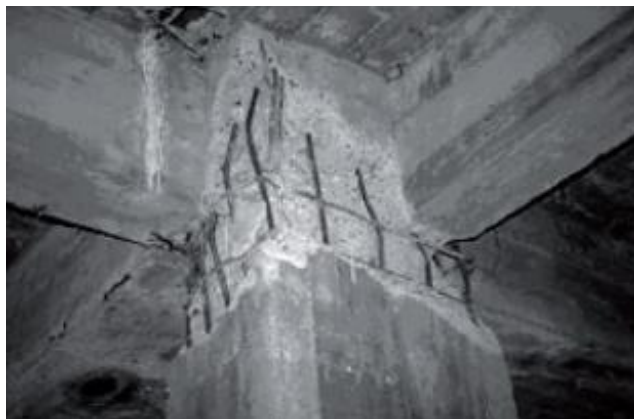
De acuerdo a Carreño *et al.* (2005) cuando ocurren sismos muy fuertes es común que se produzcan daños estructurales en columnas (figura 1.3a), tales como grietas diagonales, causadas por cortante o torsión, o grietas verticales, desprendimiento del recubrimiento, aplastamiento del concreto y pandeo de las barras longitudinales por exceso de esfuerzos de flexocompresión. En vigas se producen grietas diagonales y rotura de estribos por cortante o torsión y grietas verticales, rotura del refuerzo longitudinal y aplastamiento del concreto por la flexión por cargas alternadas. Las conexiones entre elementos estructurales son, por lo general, los puntos más críticos. En las uniones viga-columna (nudos) (figura 1.3b) el cortante produce grietas diagonales y es común ver fallas por adherencia y anclaje del refuerzo longitudinal de las vigas a causa del poco desarrollo del mismo o a consecuencia de esfuerzos excesivos de flexión. En las losas planas se pueden producir grietas por punzonamiento alrededor de las columnas y grietas longitudinales a lo largo de la losa de piso debido a la excesiva demanda de flexión que puede imponer el sismo.

Figura 1.3 Ejemplos de daños en elementos estructurales: a) daño en columna (CENAPRED, 2016) y b) daño en unión viga-columna (Gallego, 2011).

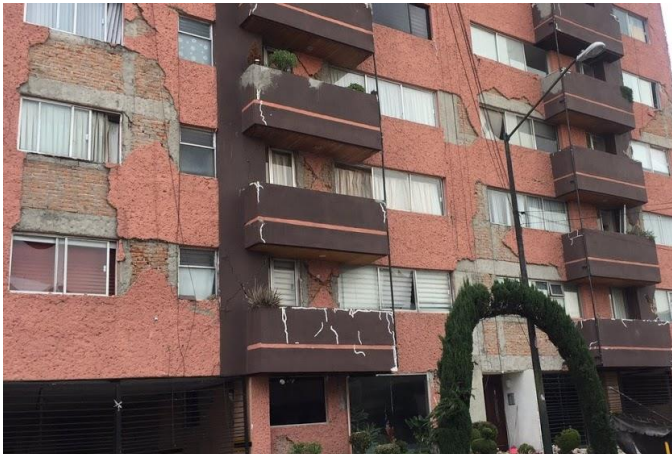
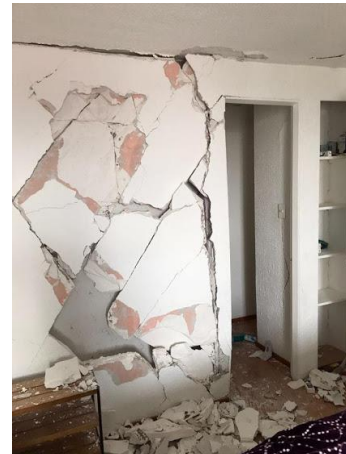
Figura 1.4 Ejemplos de daños en elementos no estructurales: a) daño en fachada (ERN, 2017) y b) daño en muro divisorio (ERN, 2017).

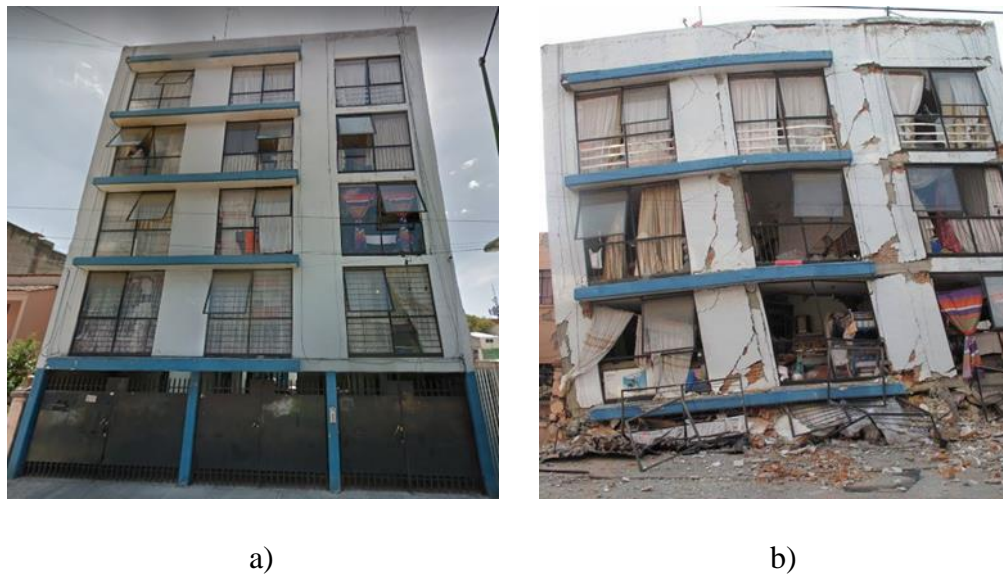
Los edificios colapsados presentaban patologías estructurales como planta baja débil y efecto de esquina, que aunado a las intensidades del evento telúrico explican el porqué de los daños. De acuerdo al estudio realizado por Galvis *et al.* (2017) los inmuebles, como el mostrado en la figura 2.12, con planta baja débil representan el 57% de los colapsos. También destaca la presencia del efecto de esquina, como el inmueble de la figura 2.13. El 59% de las estructuras colapsadas en 2017 poseían esta patología.

Figura 2.12 Edificio con planta baja débil en Saratoga 714, Portales Sur, Benito Juárez: a) antes (Google Street View) y b) después (Gómez, 2017) del sismo del 19S 2017.

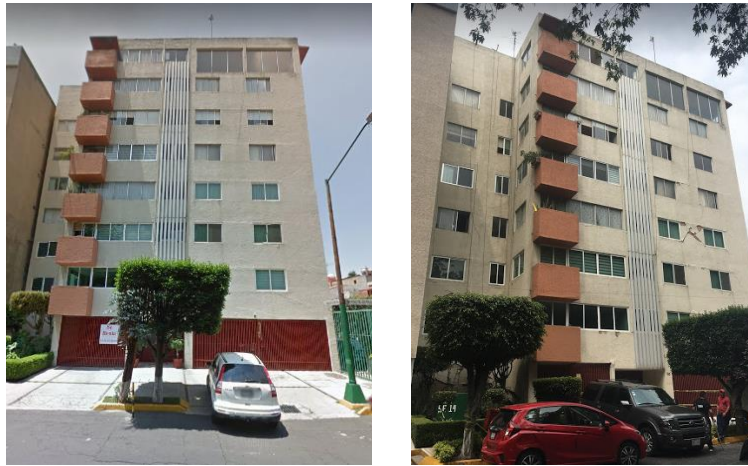
Figura 3.1 Edificio con daños menores en Paseo de los Pirules 100, Paseos de Taxqueña, Coyoacán: a) antes (Google Street View) y b) después (ERN, 2017) del sismo del 19S 2017.

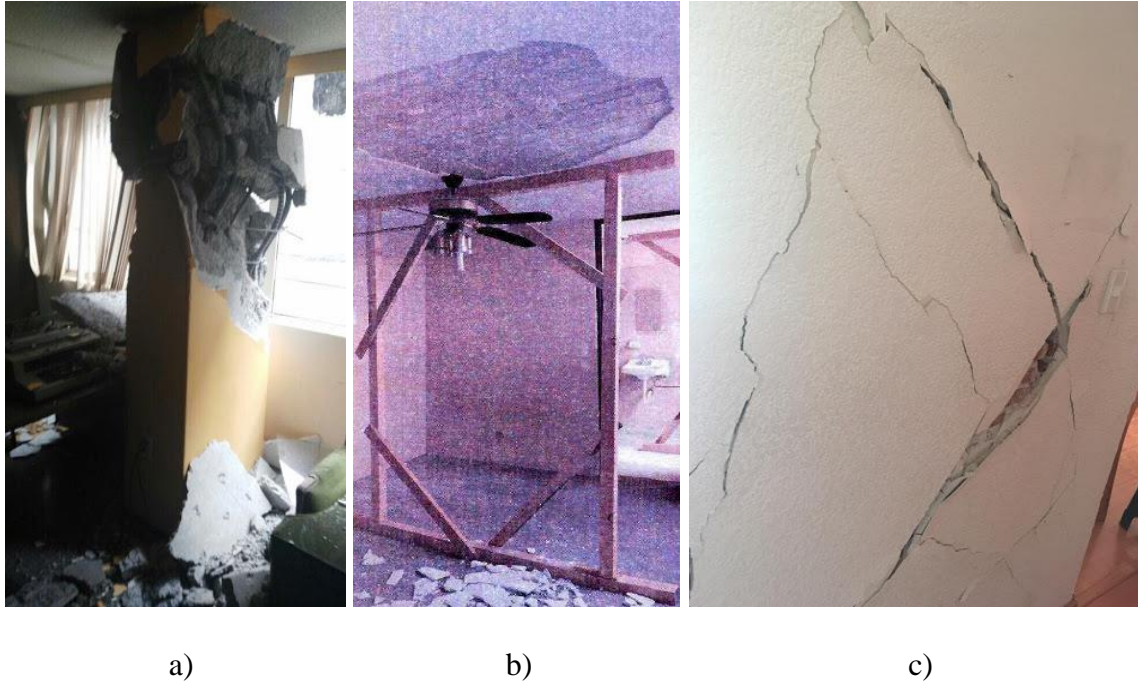
Figura 3.14 Ejemplos de daños en elementos estructurales de los edificios demolidos:
a) columna, b) losa y c) muro (ERN, 2017).

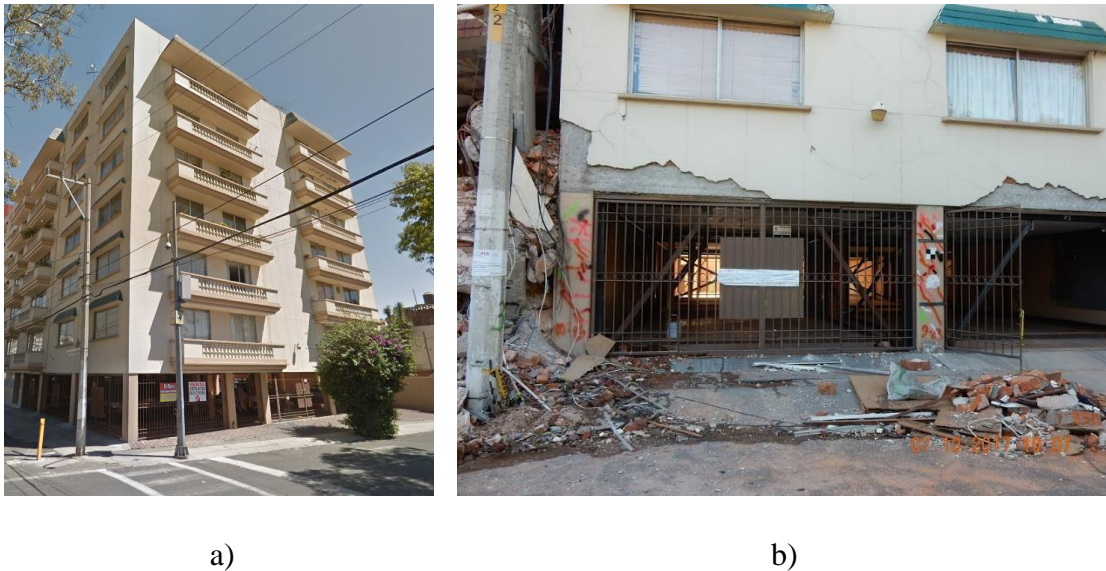
Figura 4.4 Edificio con daños graves en Coquimbo 909, Lindavista, Gustavo A. Madero: a) antes (Google Street View) y b) después (ERN, 2017) del sismo del 19S 2017.

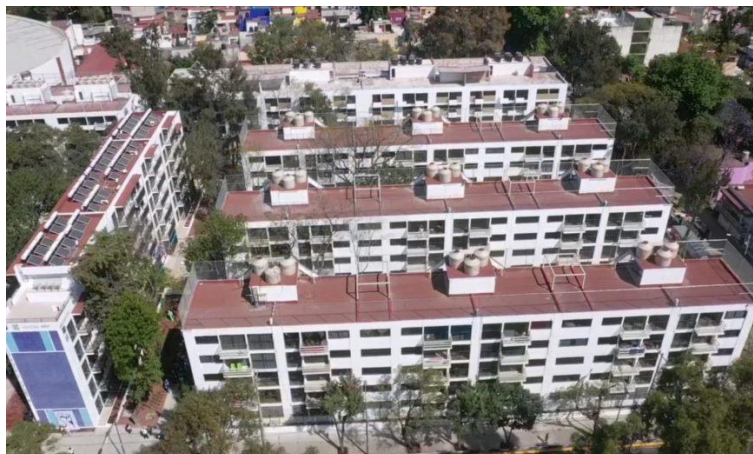
Figura 4.8 Ejemplo de edificios con obra de rehabilitación concluida en el Multifamiliar Tlalpan (Pantoja, 2020).
