**EVALUACIÓN ESTRUCTURAL DEL PUENTE “LA LANA”,
CALIBRACIÓN DEL MODELO MATEMÁTICO Y PROPUESTA DE
REFORZAMIENTO**

T E S I N A
QUE PARA OPTAR POR LA
ESPECIALIZACIÓN EN PUENTES

PRESENTA EL ALUMNO
MAGAÑA RAMOS DANIEL

Nezahualcóyotl, Estado de México, marzo de 2022

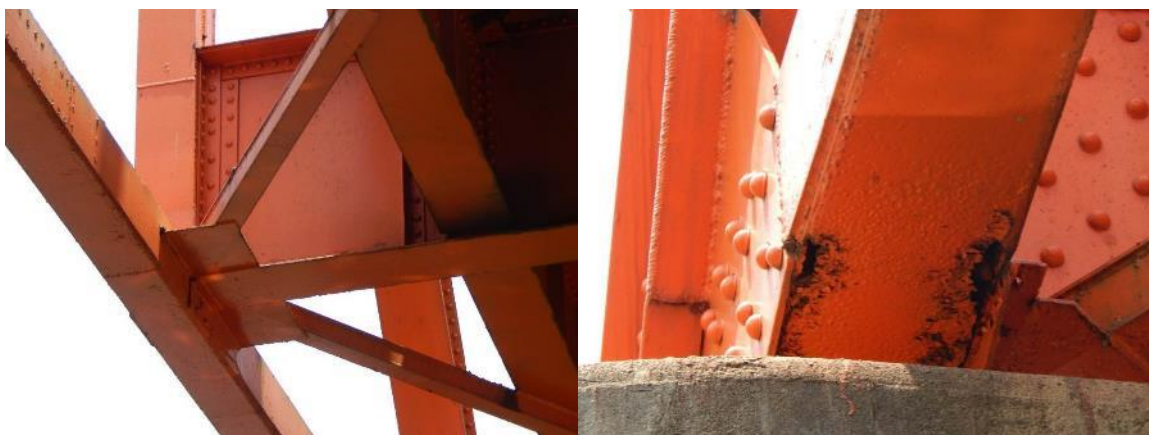
Figura 14. (a) Vista general de la cuerda inferior y (b) detalle de cuerda inferior en la conexión con el apoyo.

La cuerda inferior en lo general se encuentra en buen estado, ya que las secciones presentan niveles de corrosión muy ligeros y la protección anticorrosiva es adecuada, únicamente el caso de la conexión con el apoyo presenta un nivel de corrosión importante, ya que existe una pérdida de sección en la placa inferior de la cuerda inferior como se puede apreciar en la Figura 14(b).

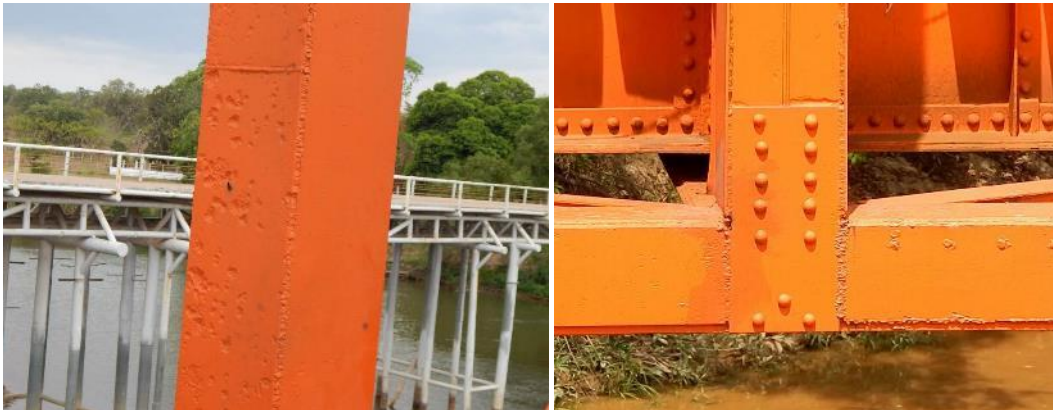
Figura 15. (a) Ligera corrosión en montenes y (b) conexión de montenes con cuerda inferior.

En lo referente a los elementos que integran a los montenes se puede apreciar que existe corrosión con una ligera pérdida de sección en estos elementos, principalmente en las placas que fueron colocadas posteriormente en el elemento, en lo que respecta a las conexiones, se aprecian en buen estado no se observan problemas de corrosión, tampoco se observan deformaciones ni desplomes, la protección anticorrosiva en estos elementos es adecuada.

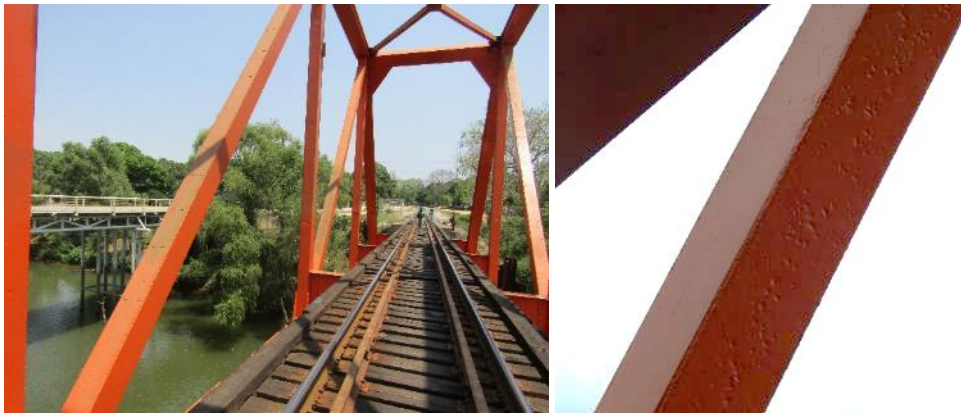
Figura 16. (a) Diagonal vista general y (b) ligera corrosión en placas de refuerzo en diagonales

Las diagonales no presentan problemas de corrosión importantes únicamente se aprecian ligeros daños producidos por esta en las placas de refuerzo los cuales ya están recubiertos por protección anticorrosiva la cual se encuentra en buen estado.

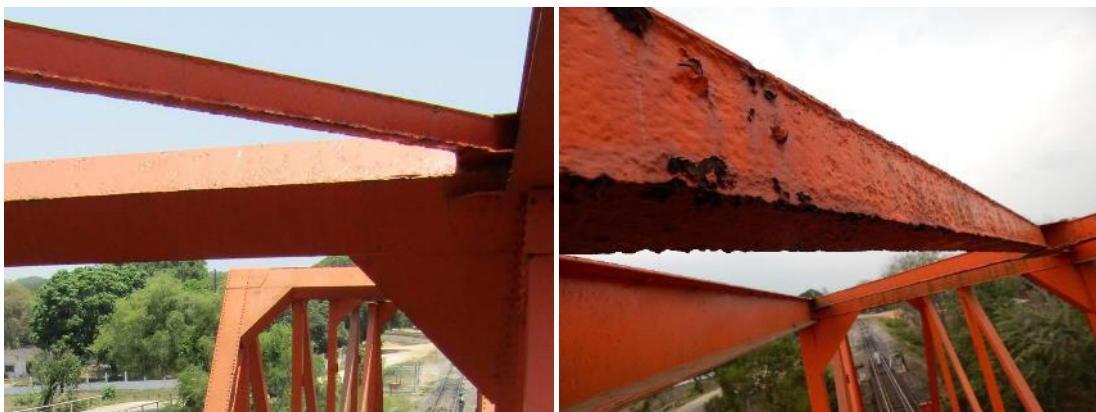
Figura 17. (a) Tornapunta extremo y (b) tornapunta intermedio)

Hablando de las tornapuntas extremas, estos elementos se encuentran en buen estado debido a que no se aprecia una pérdida de sección importante por la oxidación y el recubrimiento anticorrosivo se encuentra en buen estado. En cambio, las tornapuntas intermedias presentan deterioros que podríamos calificar como moderados, ya que se observa una pérdida de sección más importante debida a la corrosión y sumado a esto la protección anticorrosiva se encuentra en regular estado.

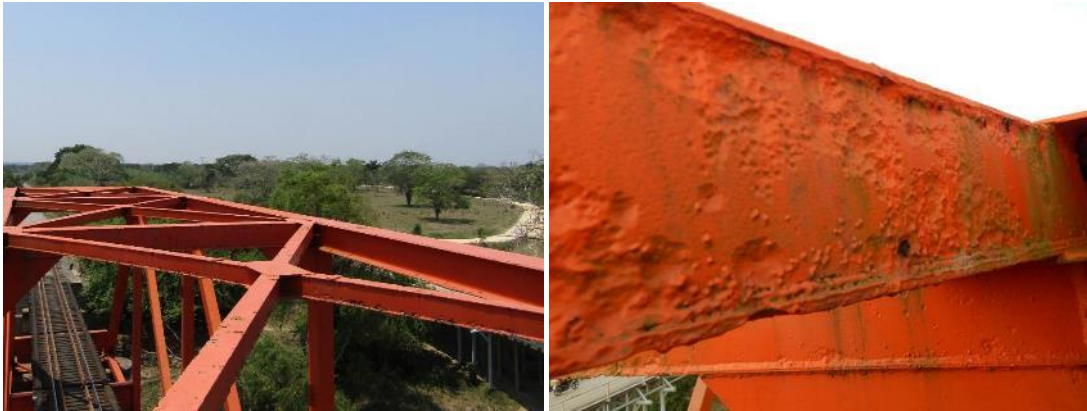
Figura 18. (a) vista general del contraventeo superior y (b) detalle de la sección del contraventeo superior

Los contraventeos superiores presentan deficiencias similares a las tornapuntas intermedias, se presenta corrosión con pérdida de sección con una calificación moderada y el recubrimiento anticorrosivo se encuentra en regular estado.

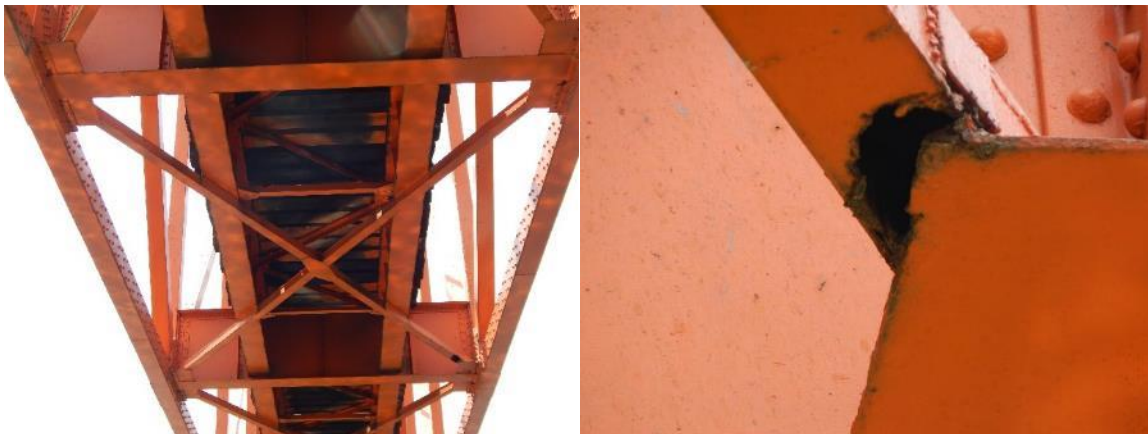
Figura 19. (a) Vista general del contraventeo inferior y (b) detalle de conexión de contraventeo con pieza puente

Los elementos que conforman al contraventeo inferior, en lo general se encuentran en regular estado en lo que a su sección respecta, ya que no se aprecia corrosión importante en estos y su protección anticorrosiva se encuentra en buen estado, pero varios de estos elementos presentan problemas de falla por fatiga en algunas de las conexiones con las piezas puente.

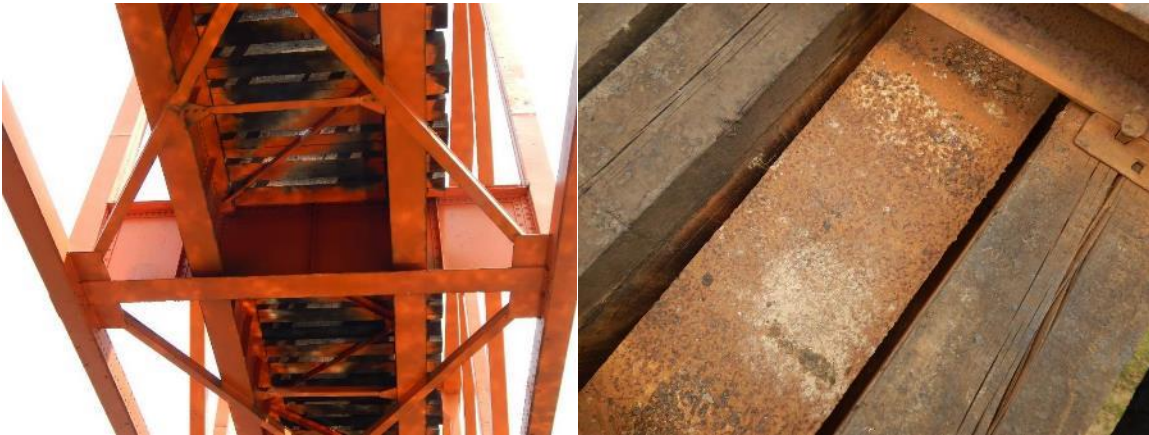
Figura 20. (a) Vista general de las piezas puente y (b) patín superior de piezas puente

Las piezas puente que conforman la armadura de los tramos 2-3 y 3-4 del puente la Lana, presenta diversas deficiencias entre las cuales tenemos oxidación y pérdida de sección sumado a la falta de protección anticorrosiva en los patines superiores de estos elementos, perdida de sección importante en los patines inferiores en las piezas puente extremas y una fractura en el patín inferior de la pieza puente sobre la pila No. 4, aunque cabe mencionar que en general la protección anticorrosiva se encuentra en regular estado.

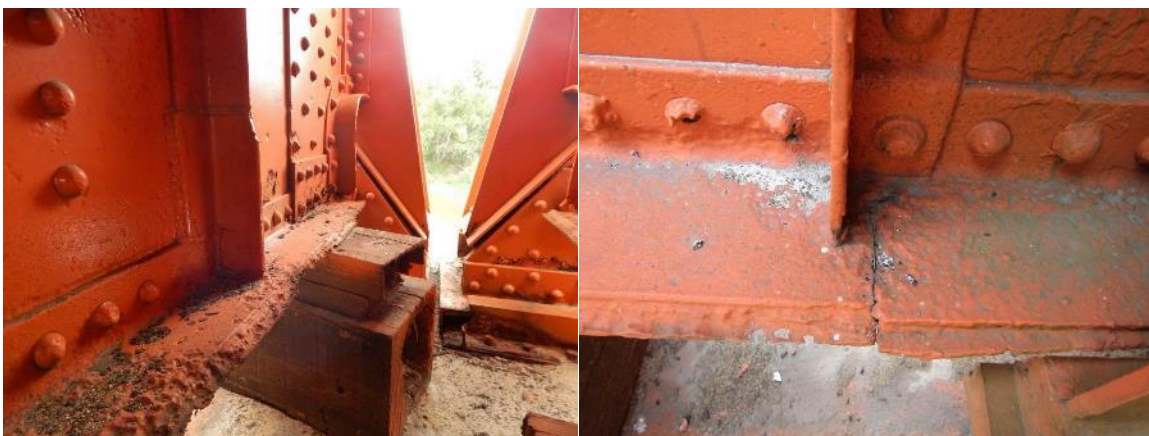
Figura 21. (a) pérdida de sección en patín inferior de piezas puente extremas y (b) fractura en pieza puente sobre la pila No. 4

La pieza puente extrema del tramo 3-4 ubicada sobre la pila No.4 muestra una fractura en el patín inferior en el hombro derecho que debe ser reparada.

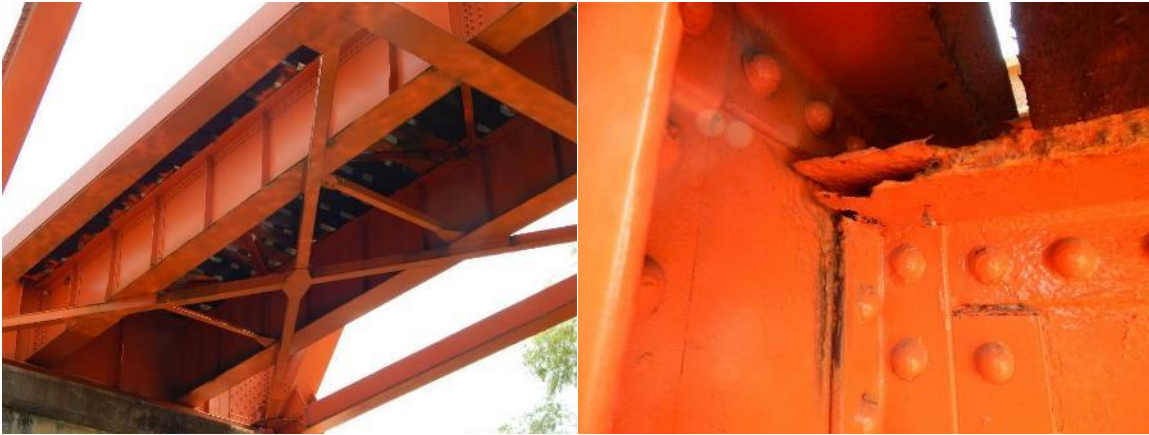
Figura 22. (a) Vista general de los largueros y (b) Detalle de conexión de larguero con pieza puente

Los largueros de la estructura no presentan un daño relevante, aunque si se aprecian algunos problemas de corrosión en las conexiones con las piezas puente. En general la protección anticorrosiva en estos elementos es adecuada y no se observan pérdidas de sección importantes en los mismos.

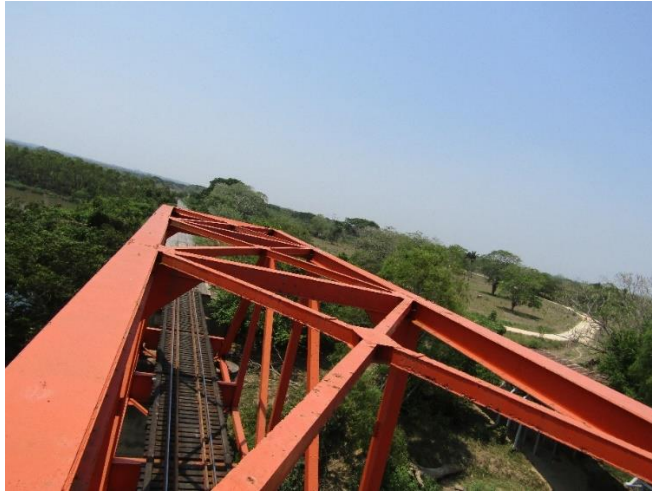
Como conclusión hasta este momento, donde se está analizando la estructuración original del puente, someténdola a cargas superiores a las cuales fue diseñada (Carga Cooper E60), se determina que efectivamente era necesario un reforzamiento a la estructura para garantizar la seguridad y el correcto funcionamiento del puente. Cabe destacar que como se observa en la figura No. 9 algunos de los elementos que se presentan con una condición de falla son los contraventeos superiores e inferiores, esto es consistente con lo que se puede identificar en campo en la condición actual de la estructura, ya que se aprecia que elementos como los contraventeos superiores fueron sustituidos como se puede apreciar en la Figura 50.

Figura 50. Contraventeos superiores sustituidos.

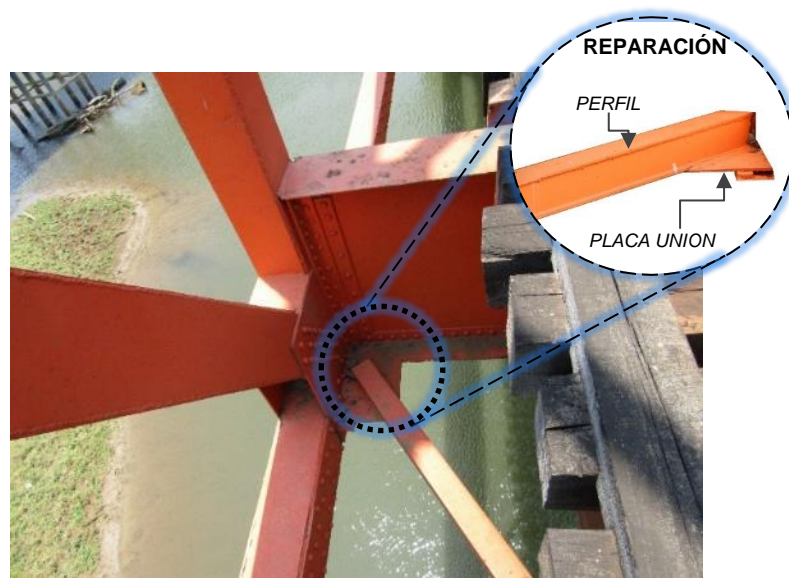
El trabajo de restauración consistirá en seccionar y restituir las zonas que presentan oxido con pérdida de sección ubicadas en la unión de la placa de conexión con la cuerda inferior, adicionalmente se reemplazarán las placas de conexión dada su forma geométrica actual ya que origina una zona de fatiga en la sección del contraventeo.

Figura 64. Esquema de reparación de contraventeo horizontal inferior

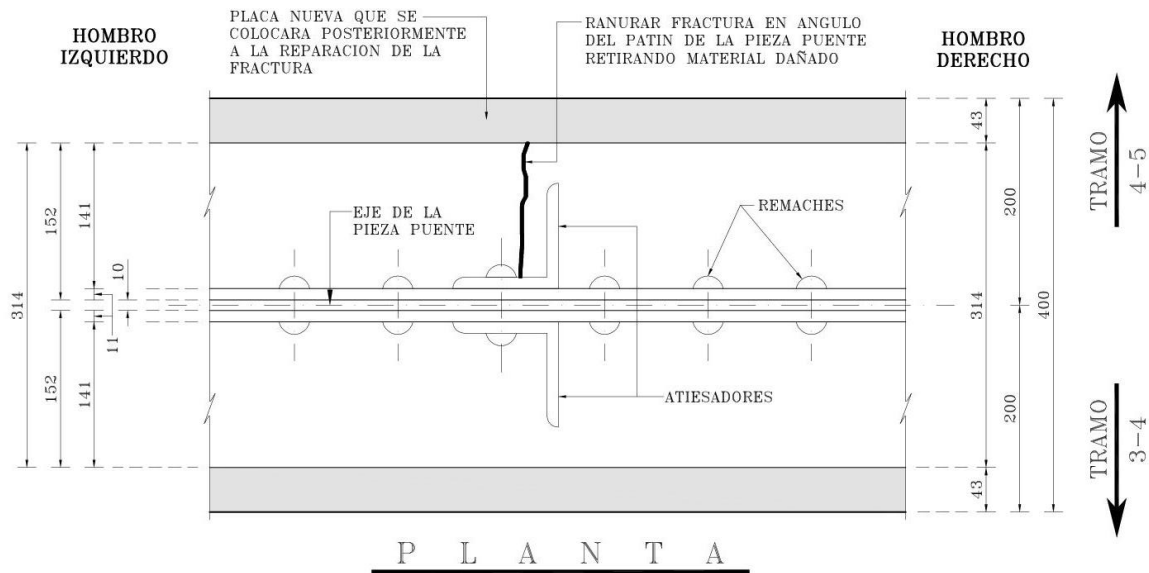
PLANTA
UBICACION Y REPARACION DE FRACTURA EN PIEZA PUENTE

(FRACTURA SOBRE PILA No. 4)

cubreplacas del patín inferior que es parte de la estructuración actual, posteriormente reparar la fractura del ángulo y finalmente colocar la nueva placa.

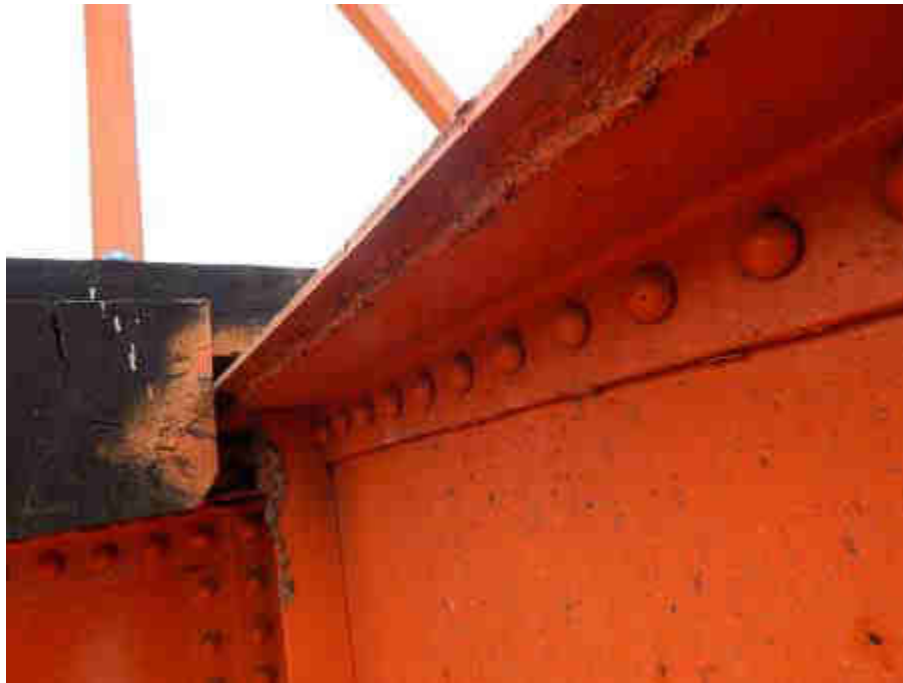
FOTO No. 07

Vista inferior de la estructura, el cual muestra en los extremos la cuerda inferior izquierda y derecha, la cual tiene un reforzamiento a base de placas en el lecho inferior y superior.

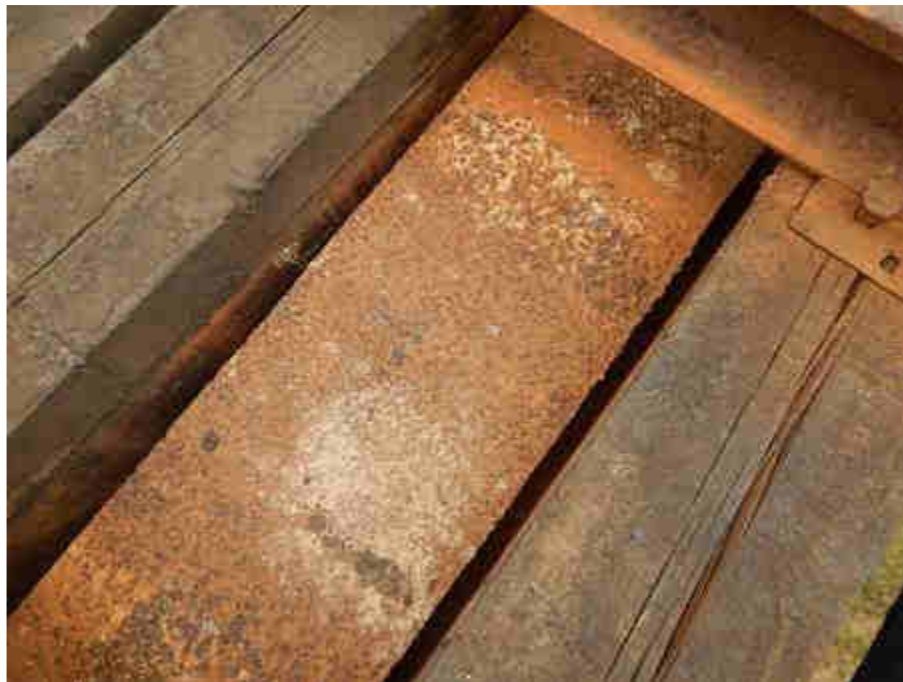
FOTO No. 08

Vista del patín superior de la pieza puente intermedia, el cual se observa el reforzamiento con otra placa a todo lo largo y en todas las piezas intermedias, la unión de estas dos piezas no se aprecia algún daño relevante.

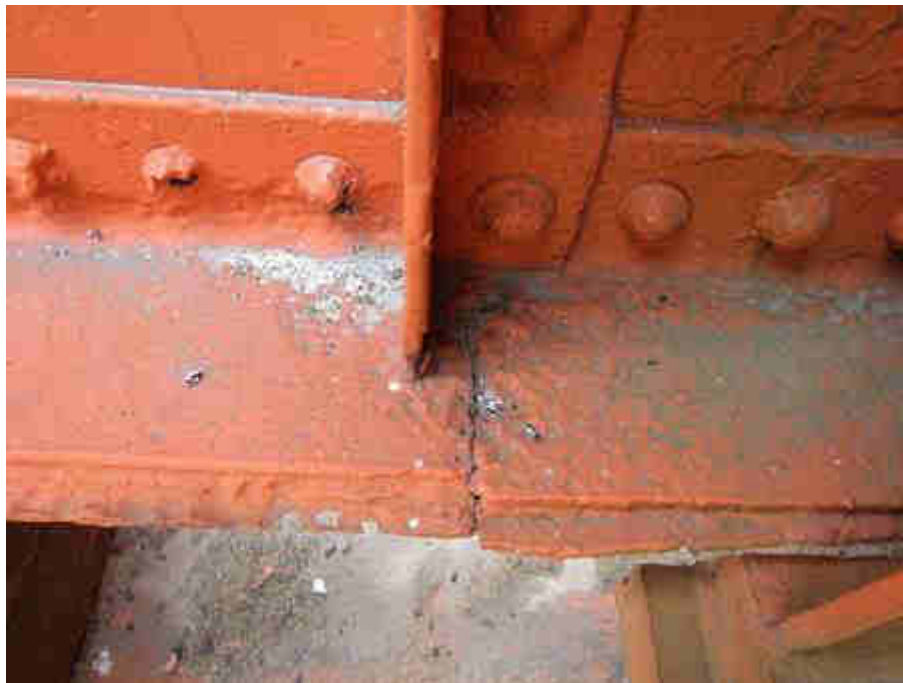
FOTO No. 10

Pieza puente extrema en apoyo No. 4, en el patín inferior presenta una fractura.

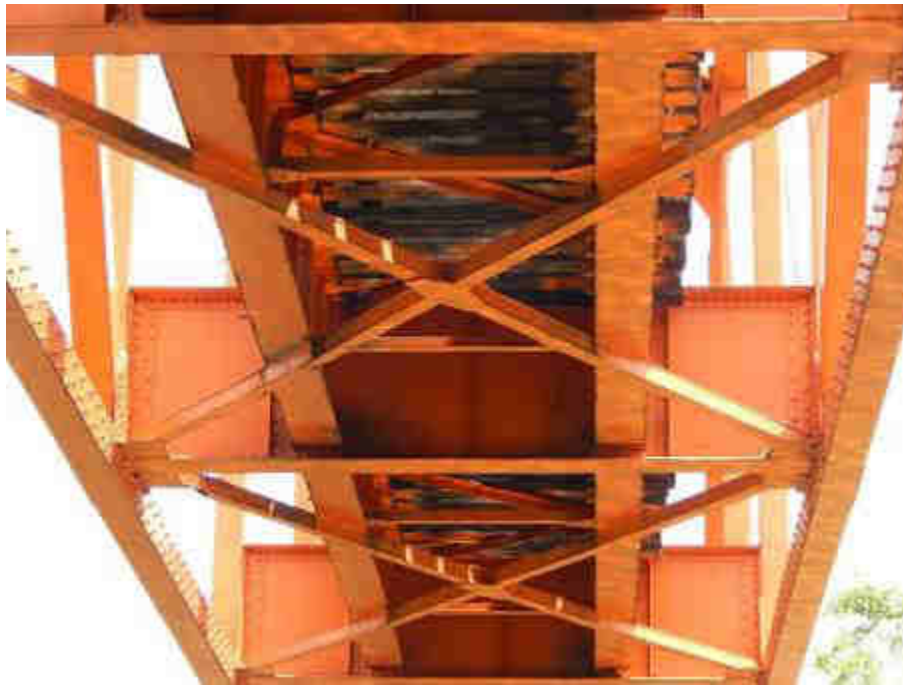
FOTO No. 13

Vista exterior de la viga larguero (tipo) el alma como los atiesadores no se aprecia daño relevante, a todo lo largo de la estructura.

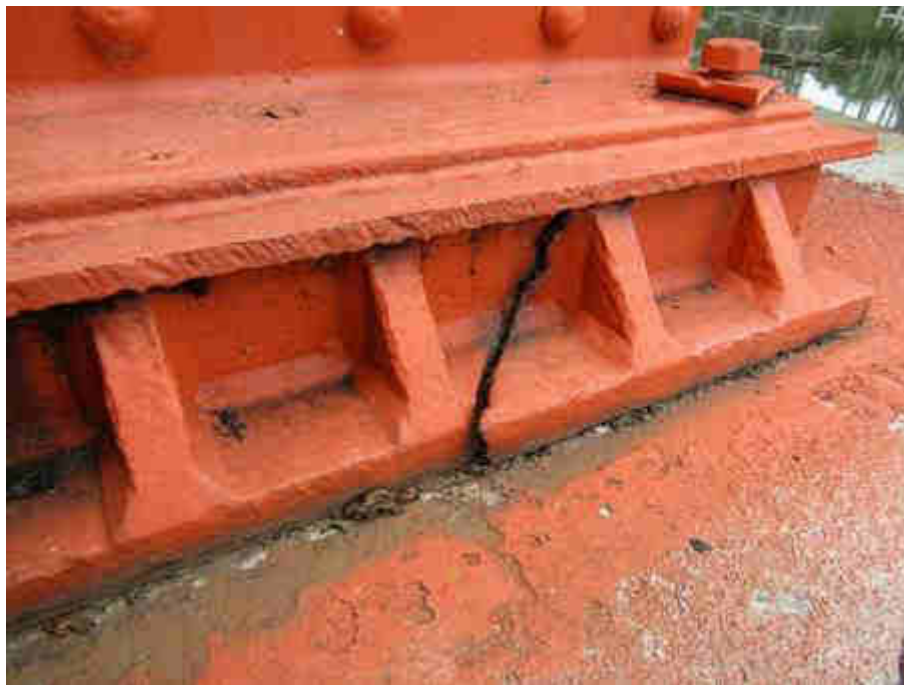
FOTO No. 22

Dispositivo de apoyo en pila No. 2 hombro izquierdo, con corrosión en la placa superior.
