**PROYECTO DE INTERVENCIÓN EN EL TEMPLO DE SAN JERÓNIMO
LÍDICE, CDMX.**

**Reporte profesional que para obtener el título de ARQUITECTA
presenta:
KARLA RODRÍGUEZ VALENCIA**

Ciudad Universitaria, CD. MX., agosto de 2022.

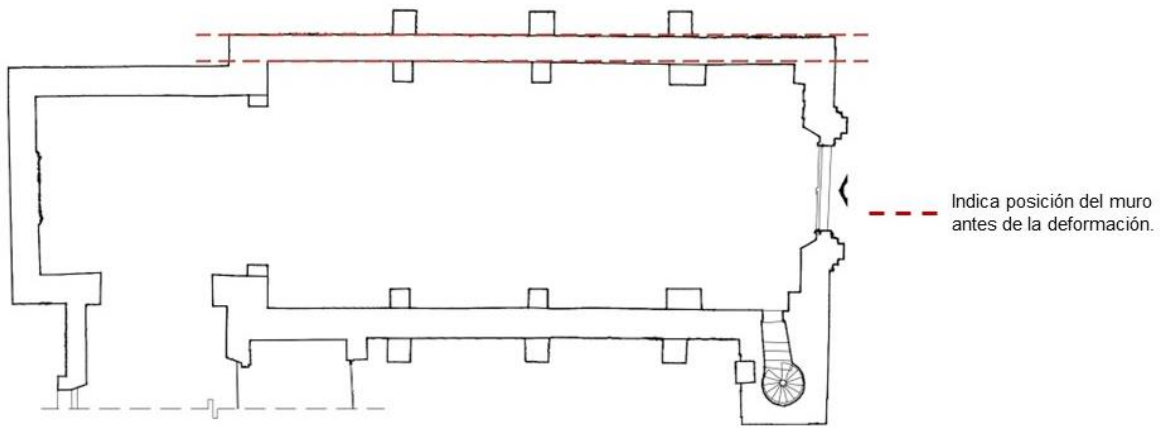
La existencia de daños mayores en el muro sur se encuentra ligada a la diferente condición que presenta del muro norte. El primero cuenta solamente con contrafuertes, y el segundo se ayuda, además de con los contrafuertes, con otros cuerpos adosados (torre campanario, sacristía y portal de peregrinos) para restringir su movimiento. Otra característica que incrementa las probabilidades de daño en el muro sur son las bajadas pluviales que se encuentran dirigidas hacia este punto únicamente, lo cual ha provocado una saturación del suelo. Resulta visible también la deformación que ha tenido el muro sur con respecto al muro norte, la cual indica la separación que este ha tenido (y que evidencian las fracturas) respecto al diafragma que forma la cubierta, ya que las vigas de acero tipo riel al encontrarse en el sentido longitudinal de la nave y no empotrarse con los muros laterales, interrumpen la función de liga que este sistema debería de tener para garantizar la adecuada distribución de las cargas en el inmueble y garantizar su estabilidad.

41 Esquema de la deformación del muro sur de la nave del Templo de San Jerónimo Lídice. Mayo 2022. K.R.V.

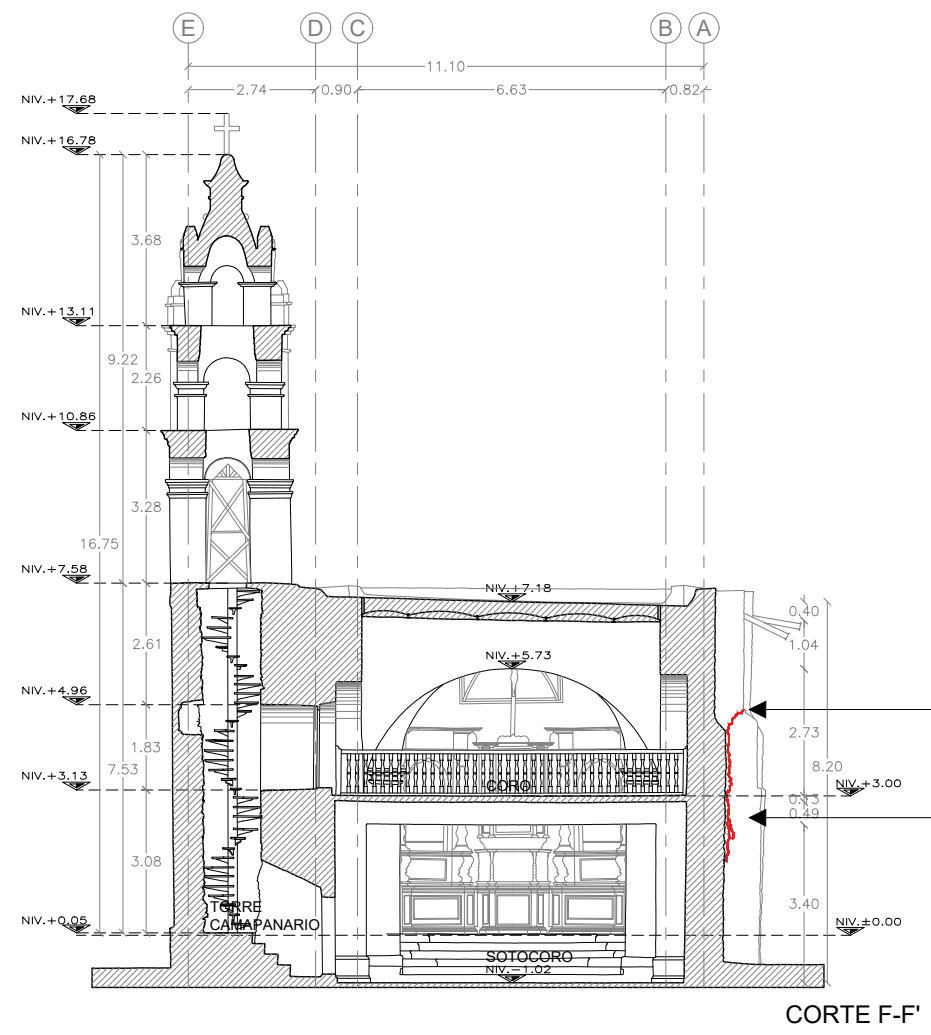
En los contrafuertes ubicados en la fachada sur se observan fracturas que evidencian la falta de una adecuada trabazón entre este elemento y el muro, condición que es también el resultado de la disgregación del mortero de asiento y la pérdida de mampostería que se registra en el área. En el tercer contrafuerte (ubicado al nivel del presbiterio) se registra además desplome.

FOTO-01
 VISTA DE FRACTURA EN
 CONTRAFUERTE DEL TEMPLO.

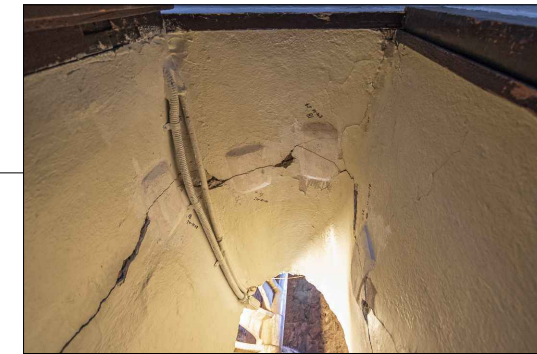
FOTO-02
VISTA DE LECHO BAJO DE CUBIERTA DE ACCESO AL CORO QUE PRESENTA GRIETAS Y RUPTURA DE TESTIGOS DE YESO, LO CUÁL INDICA QUE LA ESTRUCTURA SIGUE TENIENDO AFECTACIÓN POR POSIBLES ASENTAMIENTOS.

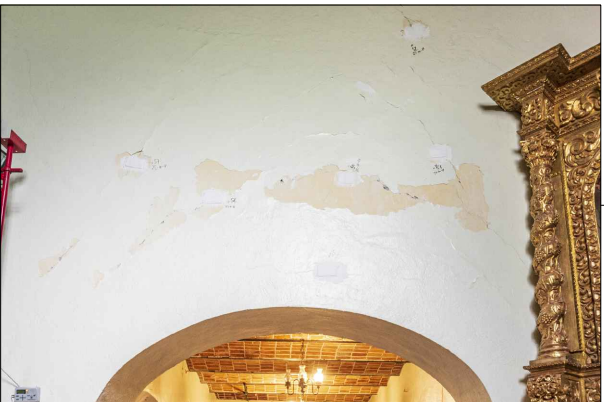
FOTO-06
 VISTA DE GRIETAS QUE PRESETAN PÉRDIDA DE APLANADO EN EL PASO DE SU TRAYECTORIA.

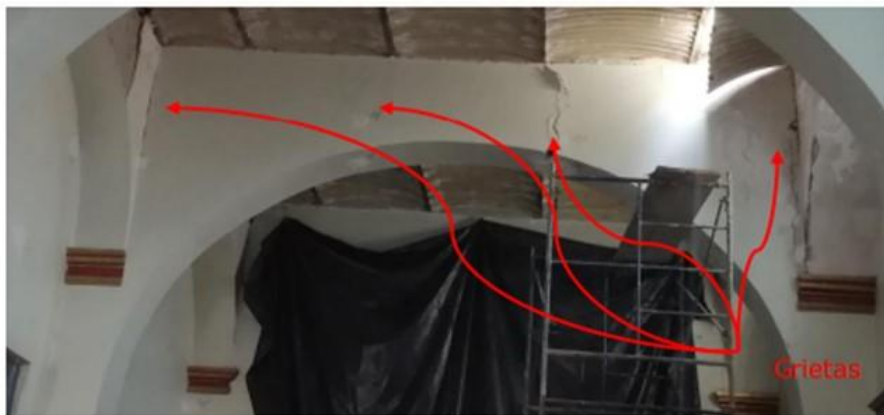
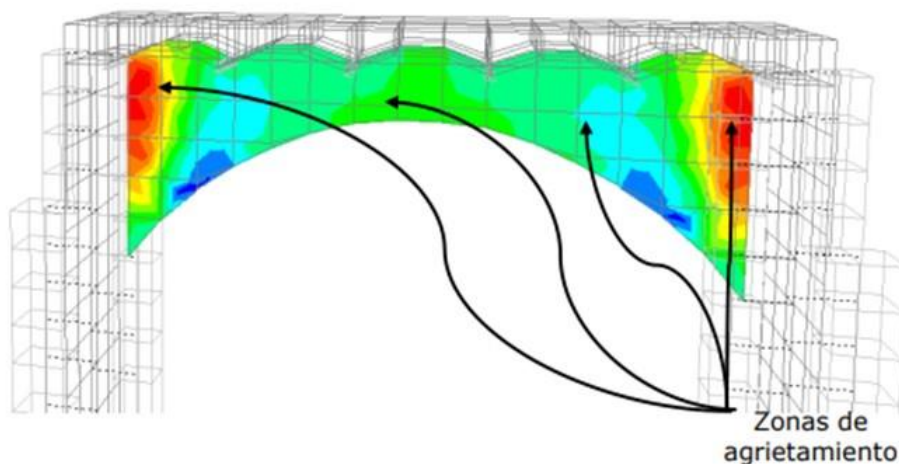
El daño en los arcos fajones, ha diferencia del de los formeros, compromete la estabilidad estructural del inmueble debido a los esfuerzos a tensión (por un factor del doble de lo que resiste) a los que se ha visto sometido el elemento y que se evidencia con las grietas que se observan en las uniones arco-muro. Estos esfuerzos han provocado la pérdida del empotre en los apoyos generando su articulación y, de igual manera, que el arco se flexione, viendose reflejado esto en la presencia de fisuras en el aplanado y grietas en la zona central. El arco, por lo tanto, no está trabajando por cortante.

Otros factores que influyeron para que se presentaran estos daños fueron los correspondientes a lo irregular de la fábrica y el cambio del sistema de cubierta.

42 Grietas en arco fajón que corresponden con las zonas de esfuerzo máximo representadas en el modelo matemático. Junio 2021. Dictamen técnico estructural. Ing. Germán González Sánchez.

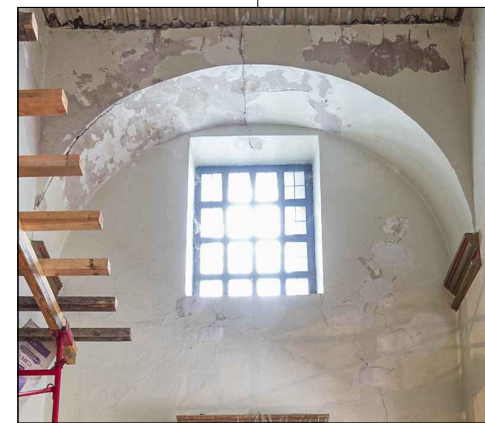
FOTO-03
VISTA DE GRIETA AL CENTRO DEL ARCO FORMERO. PÉRDIDA DE APLANADO Y APLANADO SUELTO POR FALTA DE COHESIÓN DE LOS MATERIALES.

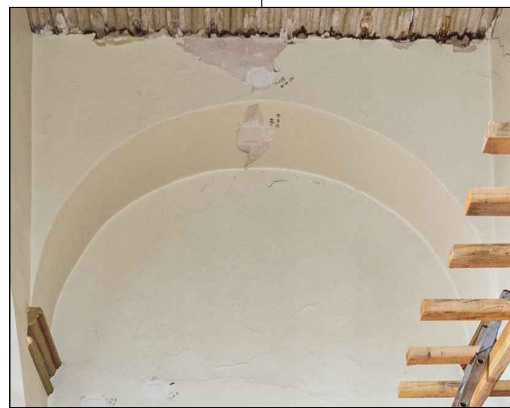
FOTO-01
VISTA DE FISURA, GRIETA, PÉRDIDA DE APLANADO Y APLANADO SUELTO POR FALTA DE COHESIÓN DE LOS MATERIALES EN ARCO FORMERO DE LA NAVE DEL TEMPLO.

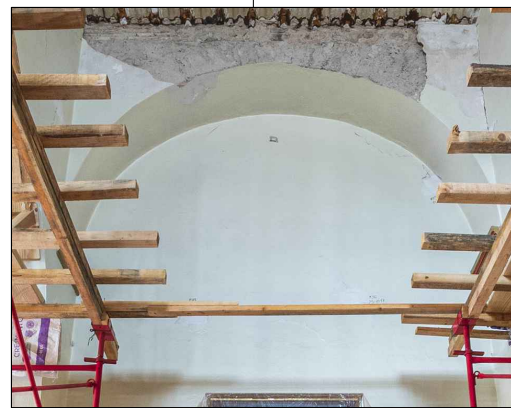
FOTO-02
VISTA DE PÉRDIDA DE APLANADO Y APLANADO SUELTO POR FALTA DE COHESIÓN DE LOS MATERIALES EN EL ARCO FORMERO.

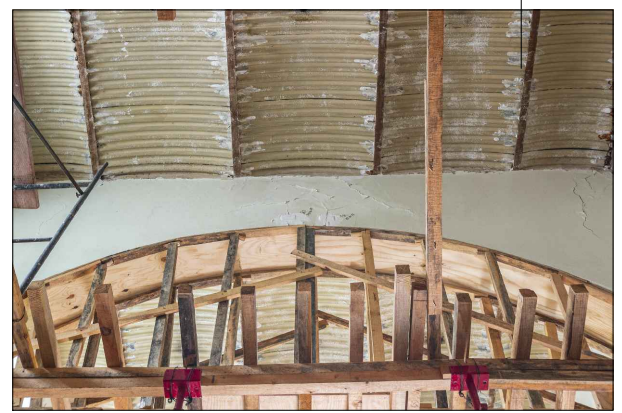
FOTO-03 VISTA DE GRIETAS EN ARCO FAJÓN QUE PRESENTAN APLANADO SUELTO EN SU TRAYECTORIA.

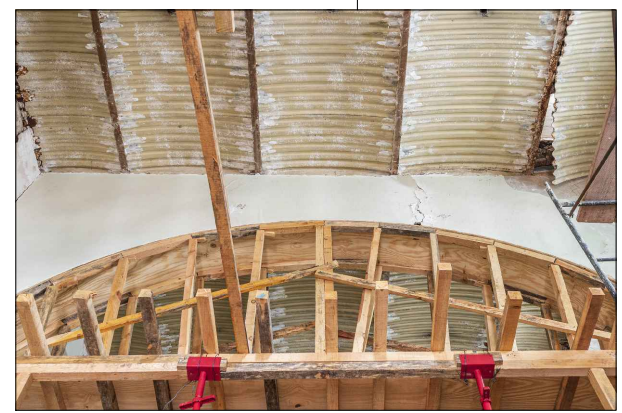
FOTO-04 VISTA DE GRIETAS EN ARCO FAJÓN QUE PRESENTAN APLANADO SUELTO EN SU TRAYECTORIA Y PÉRDIDA DE APLANADO EN SU EXTREMO DERECHO.

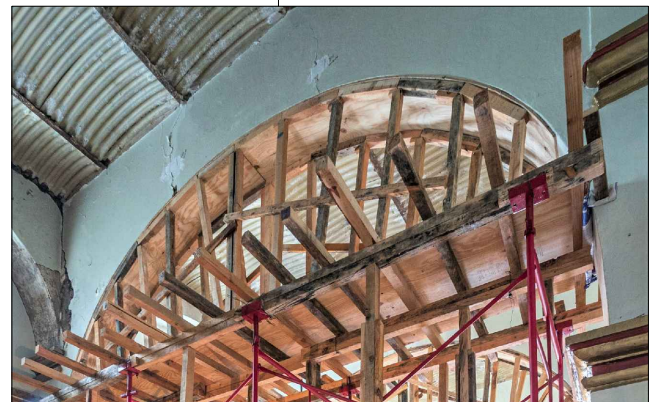
FOTO-03 VISTA DE GRIETAS EN ARCO FAJON QUE PRESENTAN APLANADO SUELTO EN SU TRAYECTORIA.

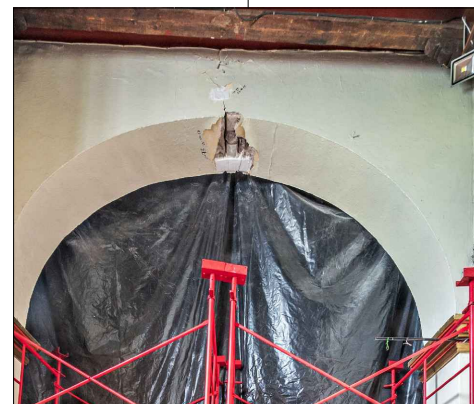
FOTO-02
VISTA DE GRIETA EN ARCO FAJON QUE PRESENTA PÉRDIDA DE APLANADO Y APLANADO SUELTOS POR FALTA DE COHESIÓN DE LOS MATERIALES.

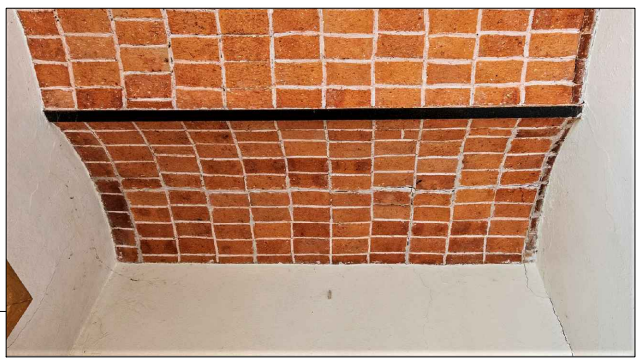
FOTO-03
 VISTA DE TRAYECTORIA DE GRIETA POR INTRADÓS DE BÓVEDA CATALANA PASANDO POR LAS JUNTAS DE LAS PIEZAS, CONTINUANDO EN JUNTA FRÍA DE MUROS.

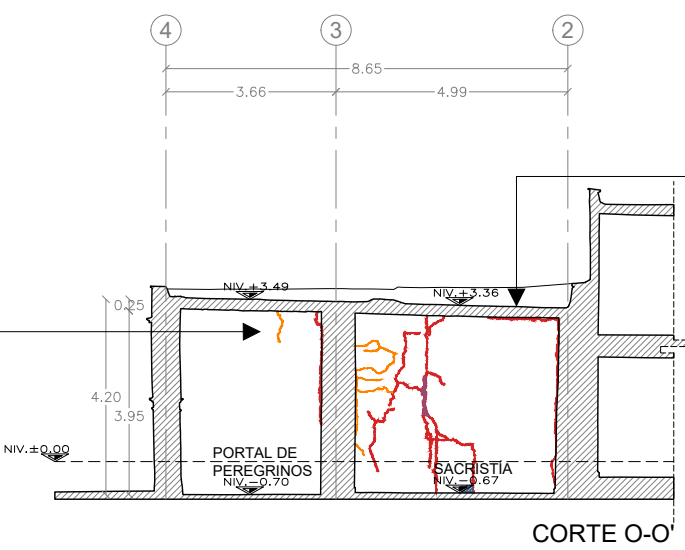
FOTO-05
 APLANADOS SUELTOS CON PRESENCIA DE MANCHAS POR ESCURRIMIENTOS DE FILTRACIONES. RANURADO PARA INSTALACIÓN ADOSADA A MURO. PRESENCIA DE GRIETAS Y FISURAS.

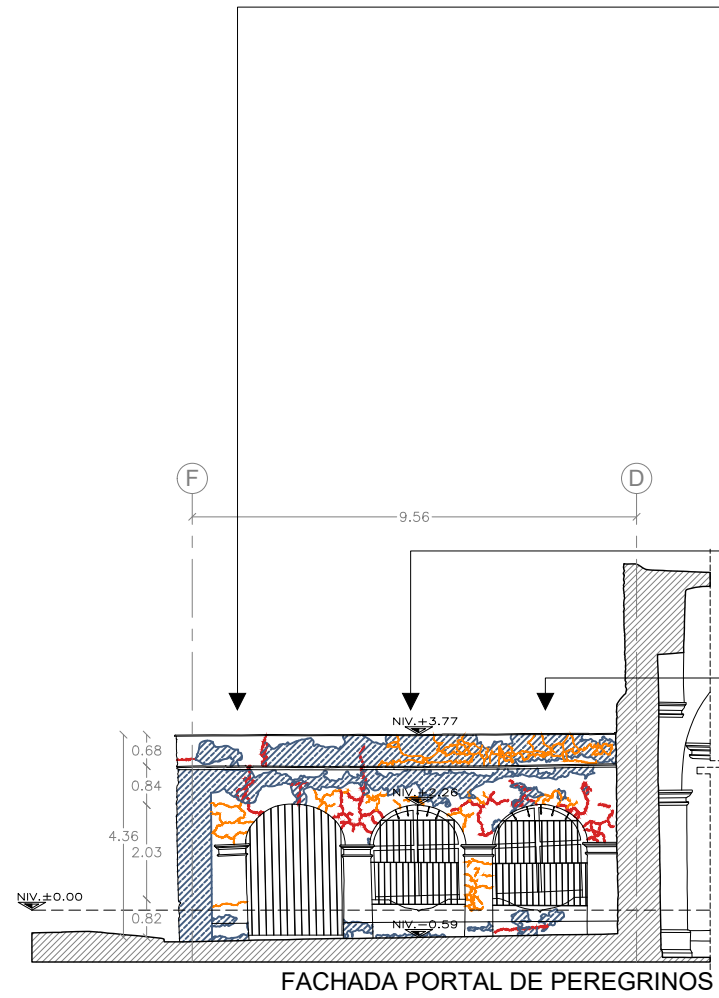
FOTO-01
VISTA DE FACHADA DEL PORTAL DE PEREGRINOS QUE PRESENTA PÉRDIDA DE APLANADO, APLANADO SUELTO POR FALTA DE ADHERENCIA, FISURAS Y GRIETAS.

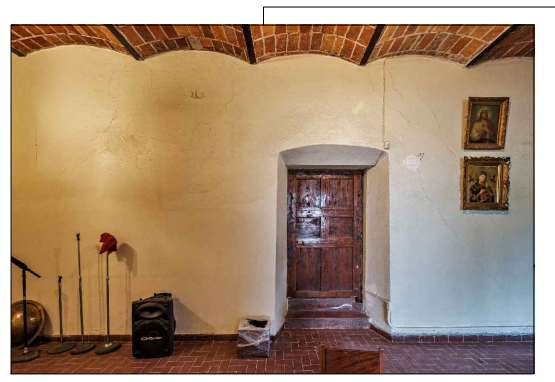
FOTO-06
 VISTA DE GRIETAS Y FISURAS EN EL APLANADO DE MURO EN SACRISTÍA.
