UNIVERSIDAD NACIONAL AUTÓNOMA DE
MÉXICO
FACULTAD DE ARQUITECTURA
LABORATORIO DE ESTRUCTURAS-CIAUP

REESTRUCTURACIÓN DE LOS PASILLOS DE LA FACULTAD DE ARQUITECTURA

INFORME DE INVESTIGACIÓN QUE PARA OBTENER EL TÍTULO
DE ARQUITECTO PRESENTA:

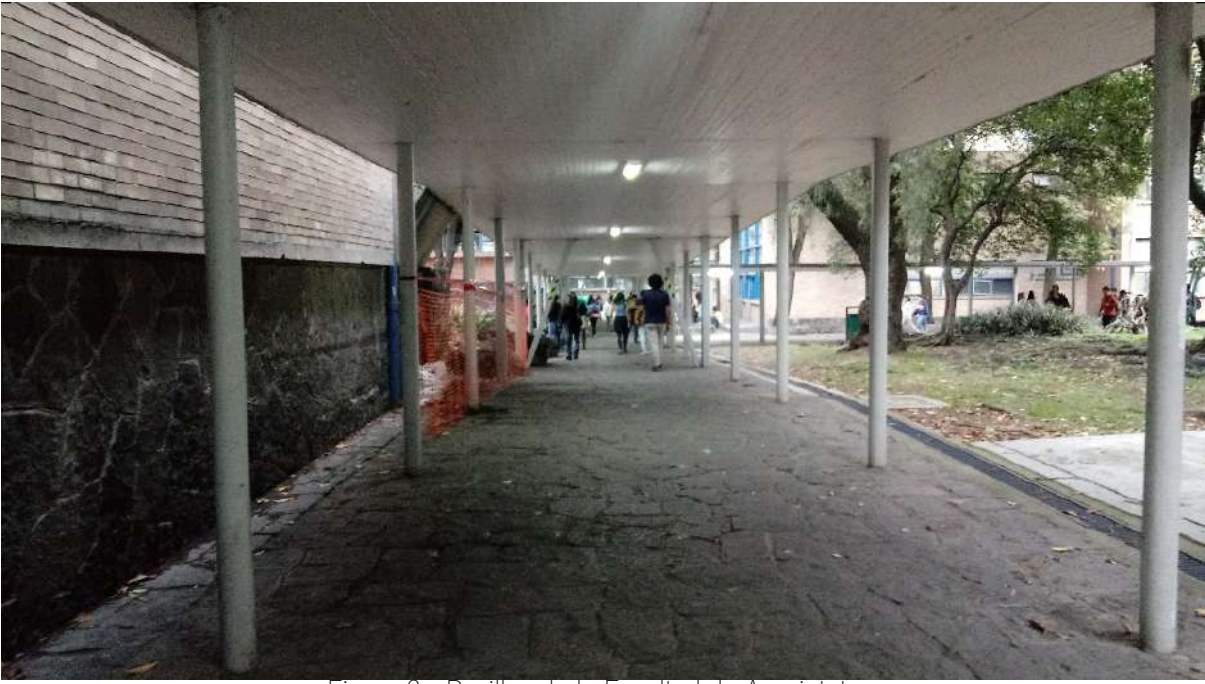
Sin embargo, para paliar los daños que sufrieron los pasillos por el sismo, alguien colocó contiguo a varias columnas postes metálicos y en algunas otras contraventeos, igualmente metálicos, para ayudar a soportar la losa. El problema de esto radica, en que dicha solución, en primer lugar, arruina la composición arquitectónica de los pasillos; ritmos y cadencias destrozadas por la intromisión de elementos estructurales de dudosa funcionalidad y sin ningún sentido estético. En segundo lugar, los contraventeos, con sus marcadas inclinaciones, entorpecen la funcionalidad de los pasillos mismos, pues obstaculizan el camino del peatón.

Figura 2.- Pasillos de la Facultad de Arquietctura

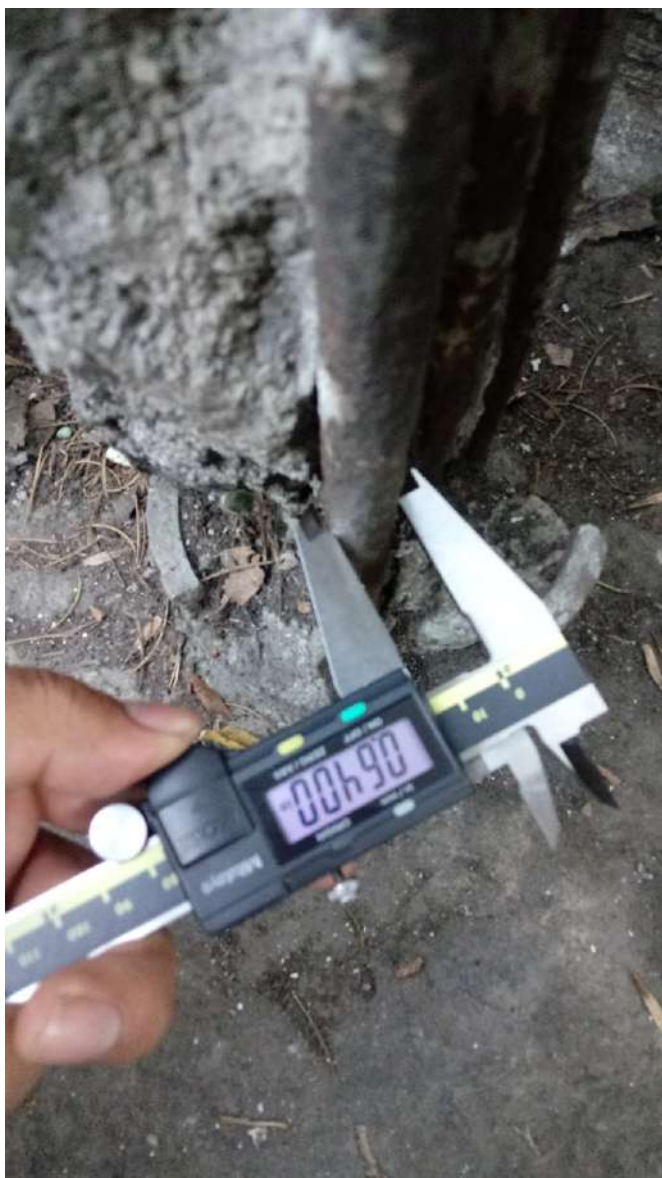
En función a la geometría de las columnas, la disposición del acero longitudinal de las columnas está compuesto por 6 varillas lisas de 5/8", esto corroborado en sitio en la columna con clave 20T, la cual tiene expuesto el acero y es posible medirlo. La medición fue realizada con un vernier electrónico marca Mitutoyo.

Figura 25.- Medición de diámetro de varilla en columnas 20T.

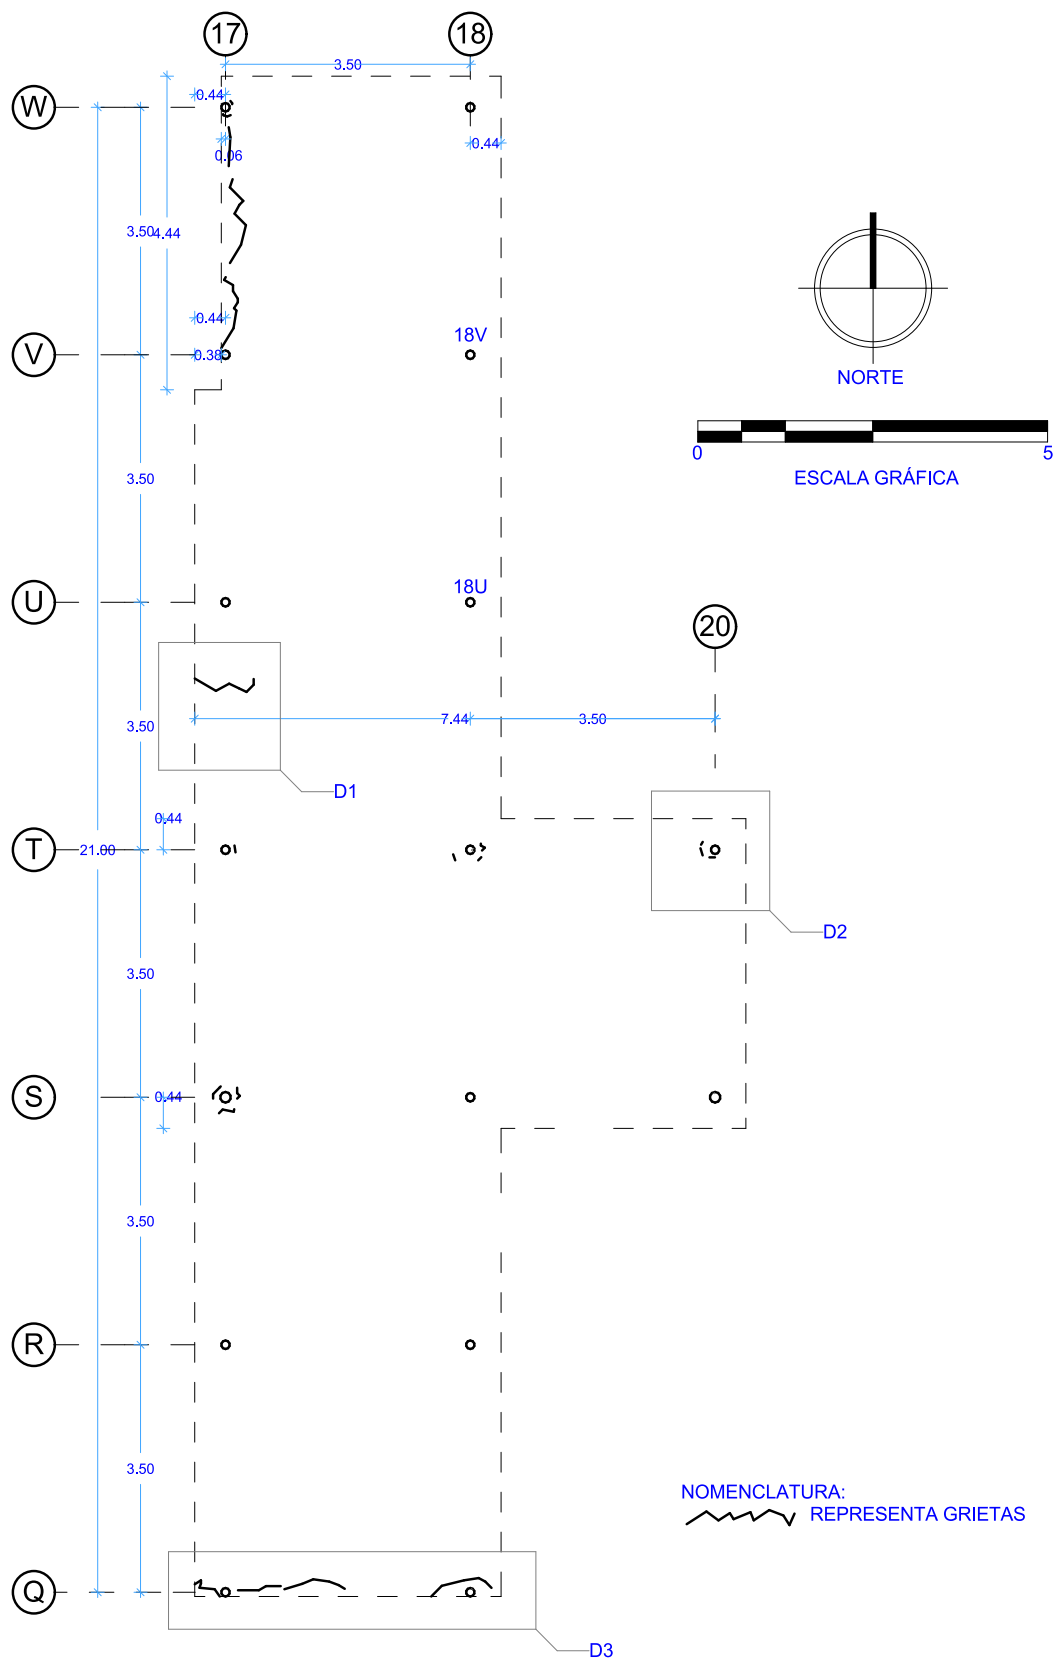
Figura 31.- Daños en módulo 5.

Como estudiante de arquitectura, interesado en ilustrar los problemas estructurales ahora el objetivo de entender de una manera más didáctica los daños en losas, se ha tomado como ejemplo el módulo 5, el cual contiene de manera gráfica los tipos de grietas más representativos. (figura 31).

*El detalle 1 (D1), ilustra una grieta en el borde de la losa, en el intermedio de los ejes. Vease figura 32 y figura 33.

*El detalle 2 (D2) muestra la trayectoria de las grietas contiguo a las losas, junto a la columna. Vease figura 34.

*El detalle 3 (D3) exhibe las grietas existentes en las juntas constructivas de los pasillos, que también son las más graves, además se puede observar que estas grietas han sido resanadas incorrectamente, pues la humedad ha penetrado. Vease figura 35 y figura 36.

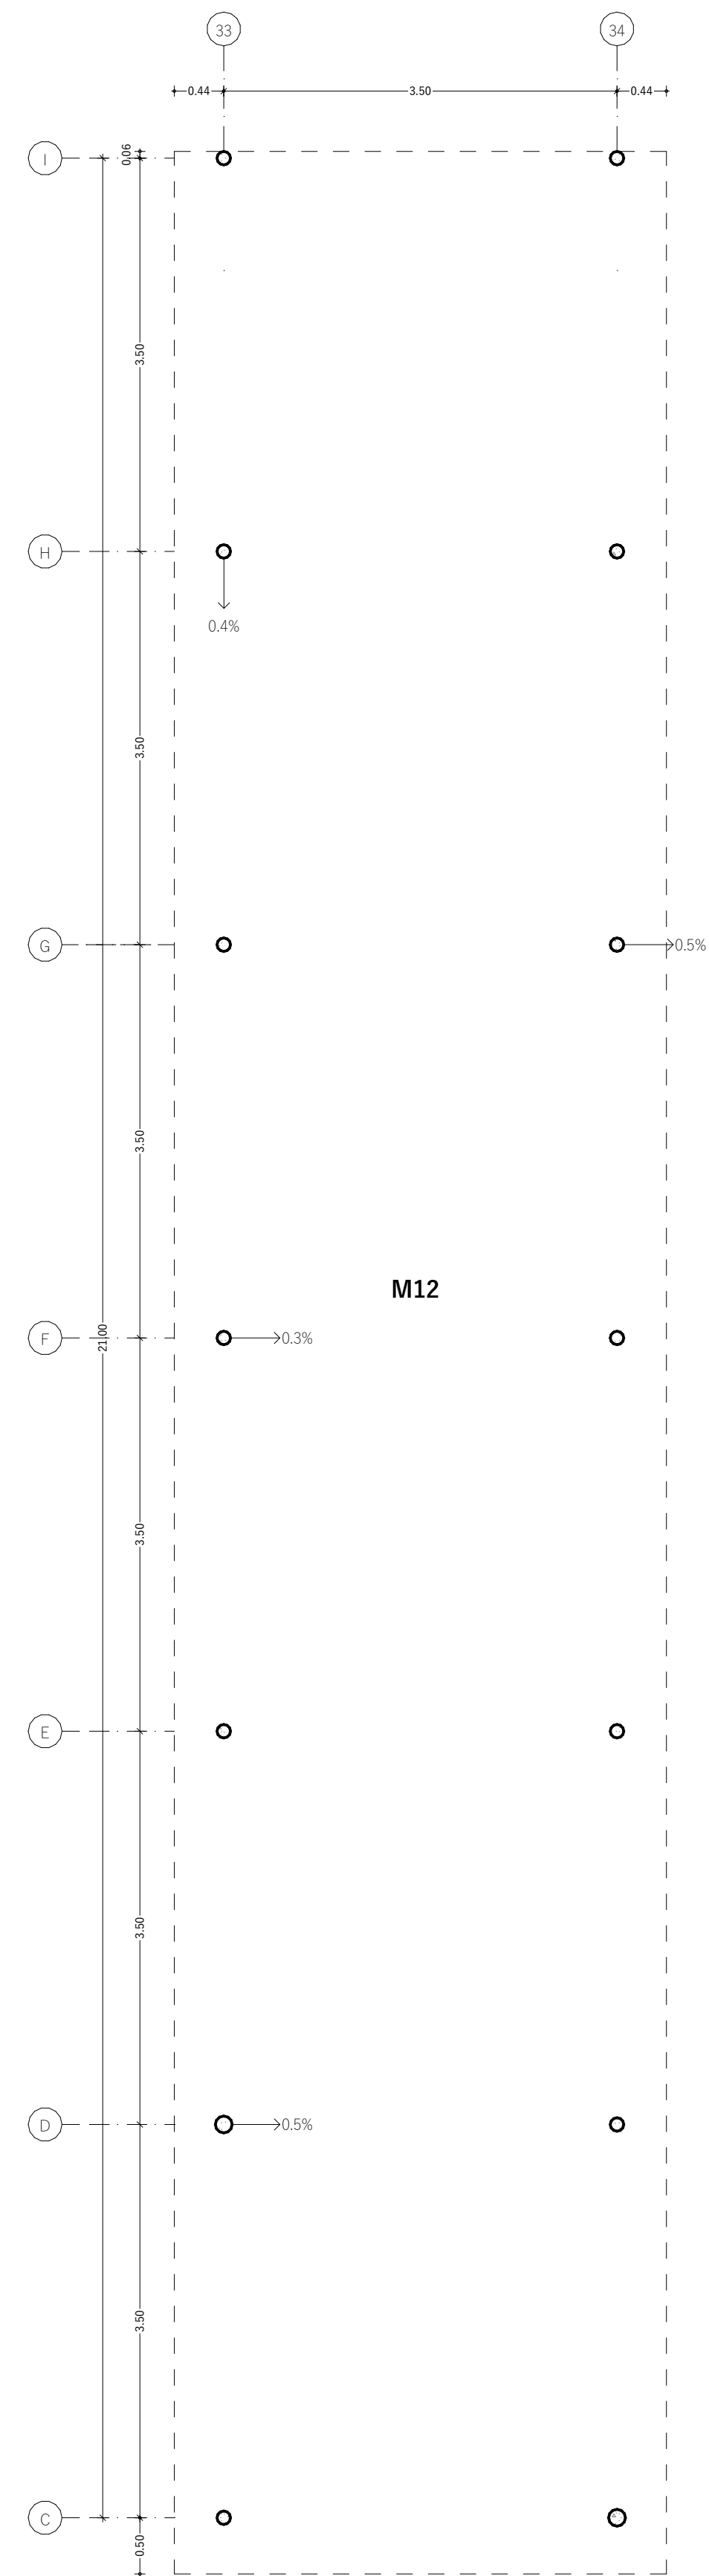
PLANTA, MÓDULO 12, CON MEDICIÓN DE DESPLOMOS.
 MEDIDOS EL 12 DE DICIEMBRE DE 2019
 ESCALA: 1:50
 ESCALA GRÁFICA:

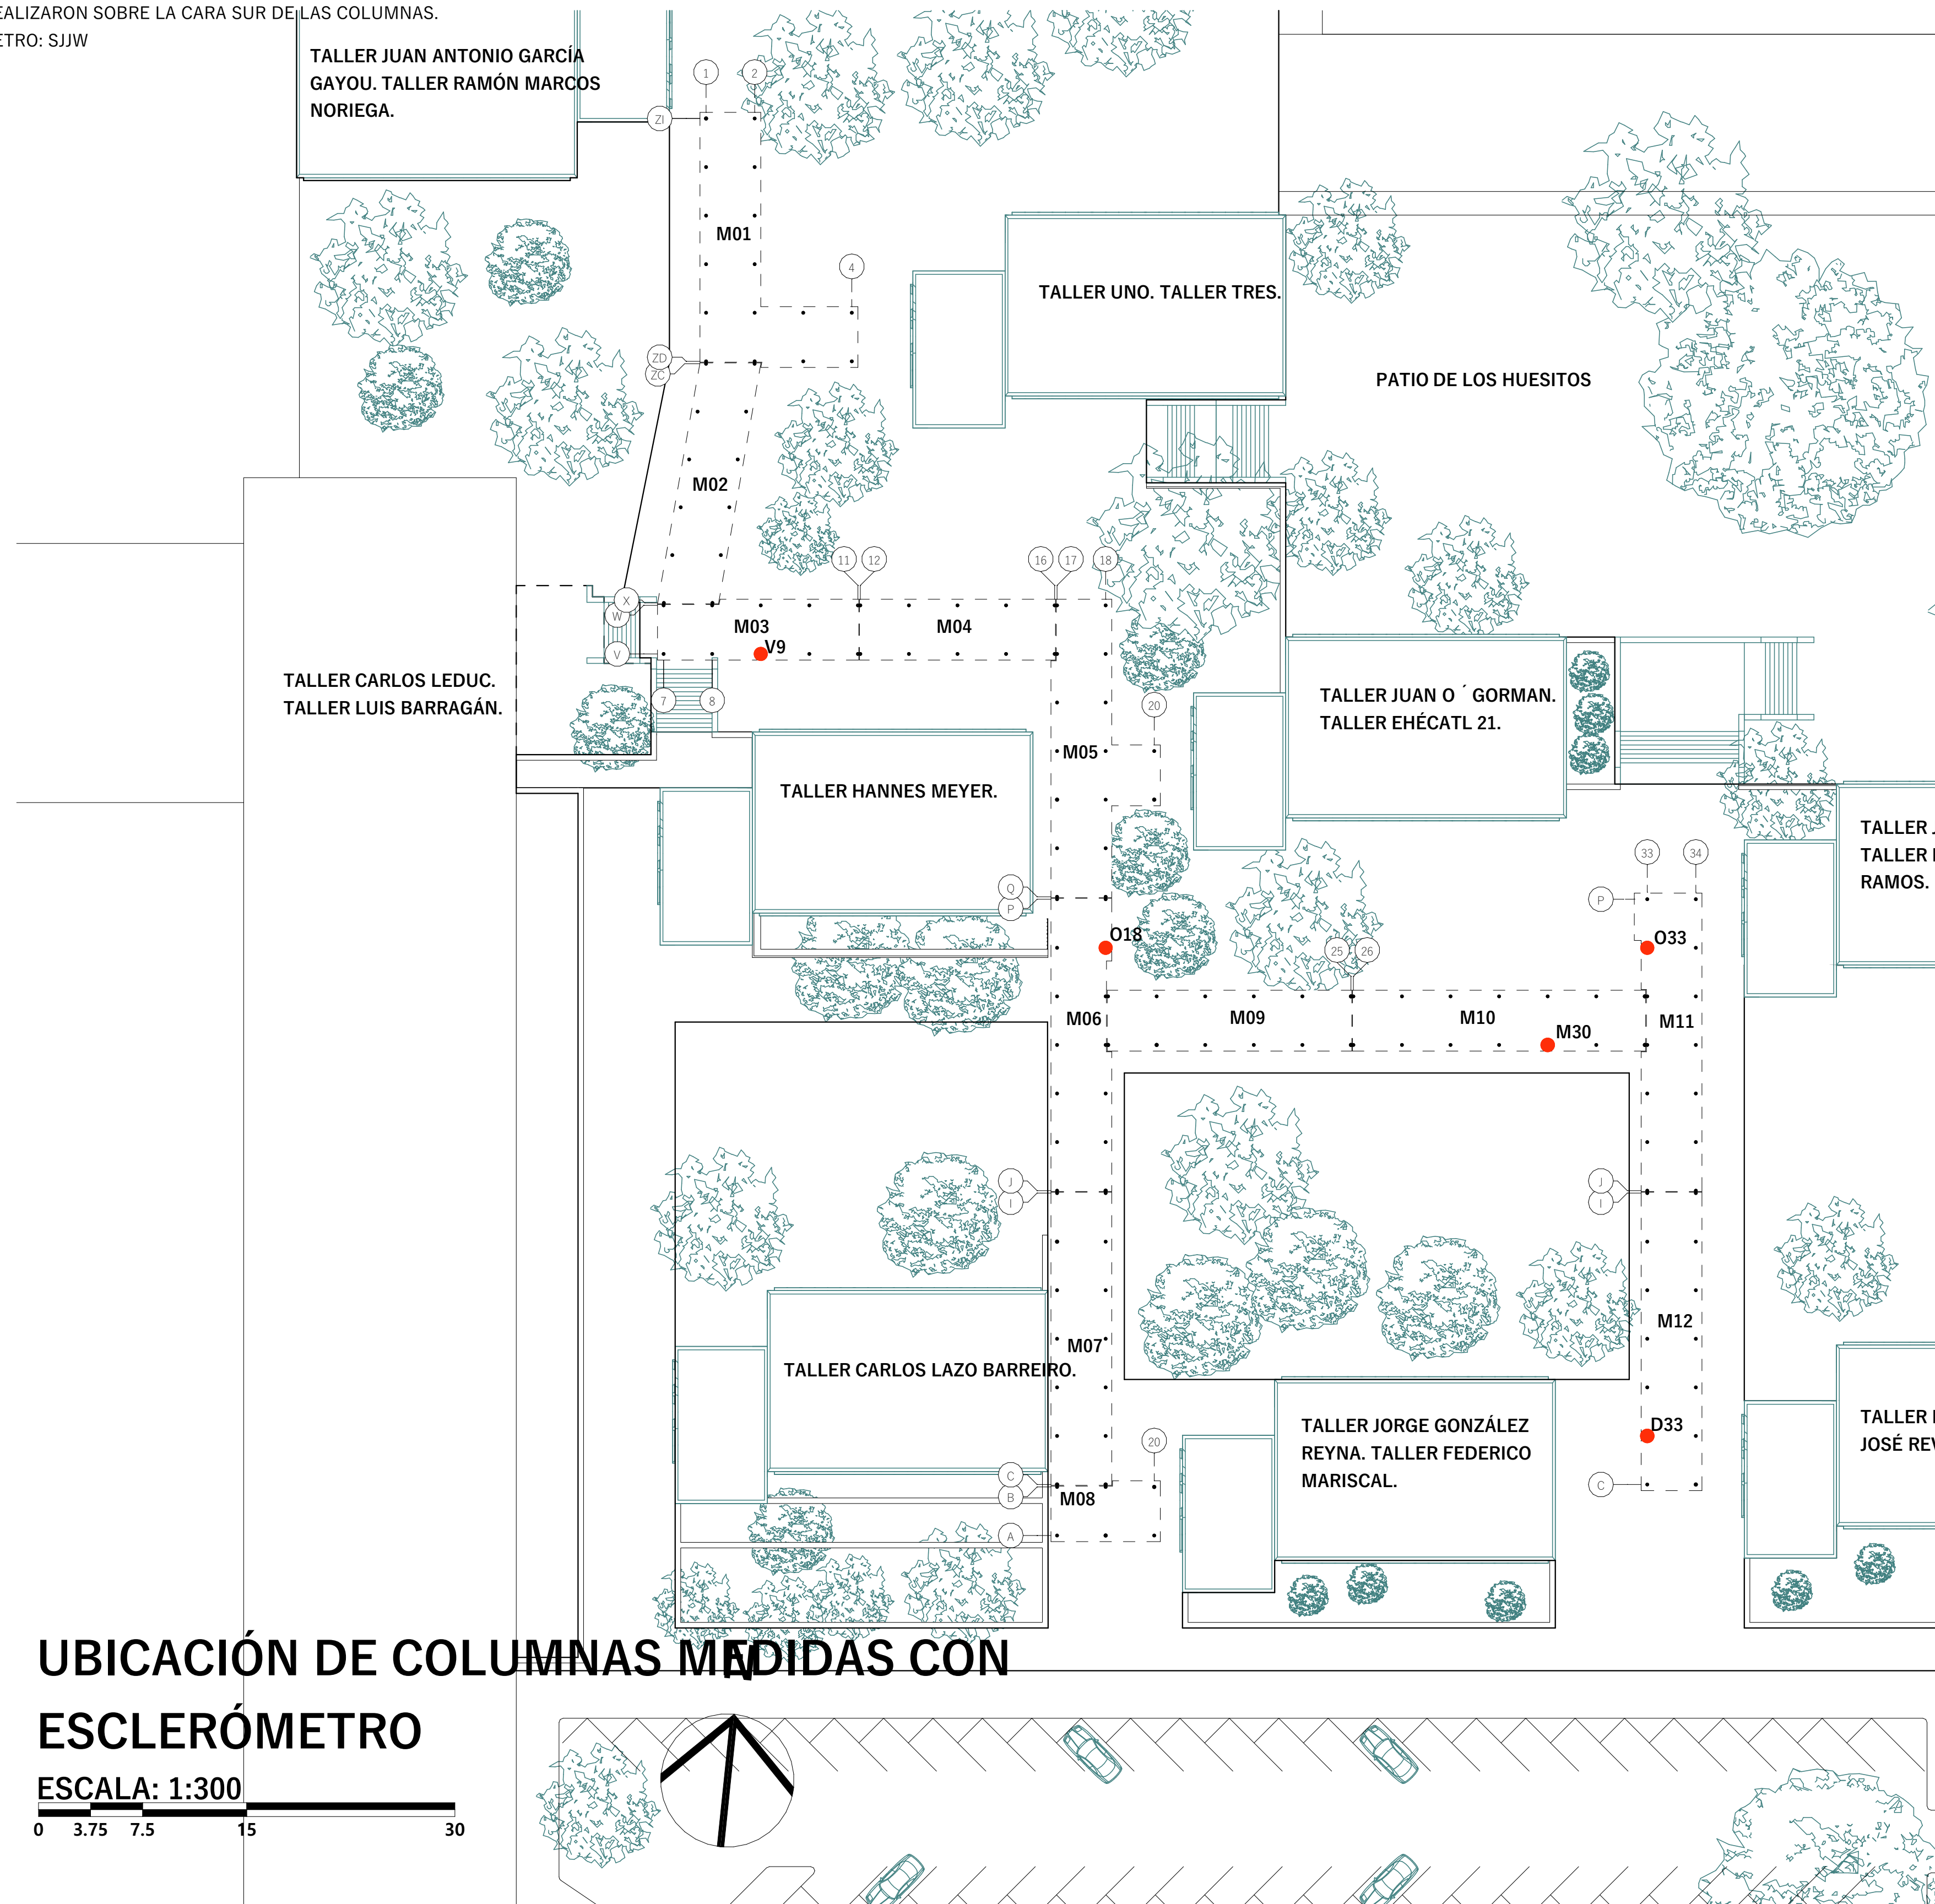
UBICACIÓN DE COLUMNAS MEDIDAS CON ESCLERÓMETRO

COLUMNA	RADIO	MEDICIÓN	
30M	15	30	COLUMNAS CON Ø15cm PRESENTAN MENOR CANTIDAD DE BRINELLS.
33D	15	39	
33O	12	45	COLUMNAS CON Ø12cm PRESENTAN MAYOR CANTIDAD DE BRINELLS.
18O	12	42	
9V	12	45

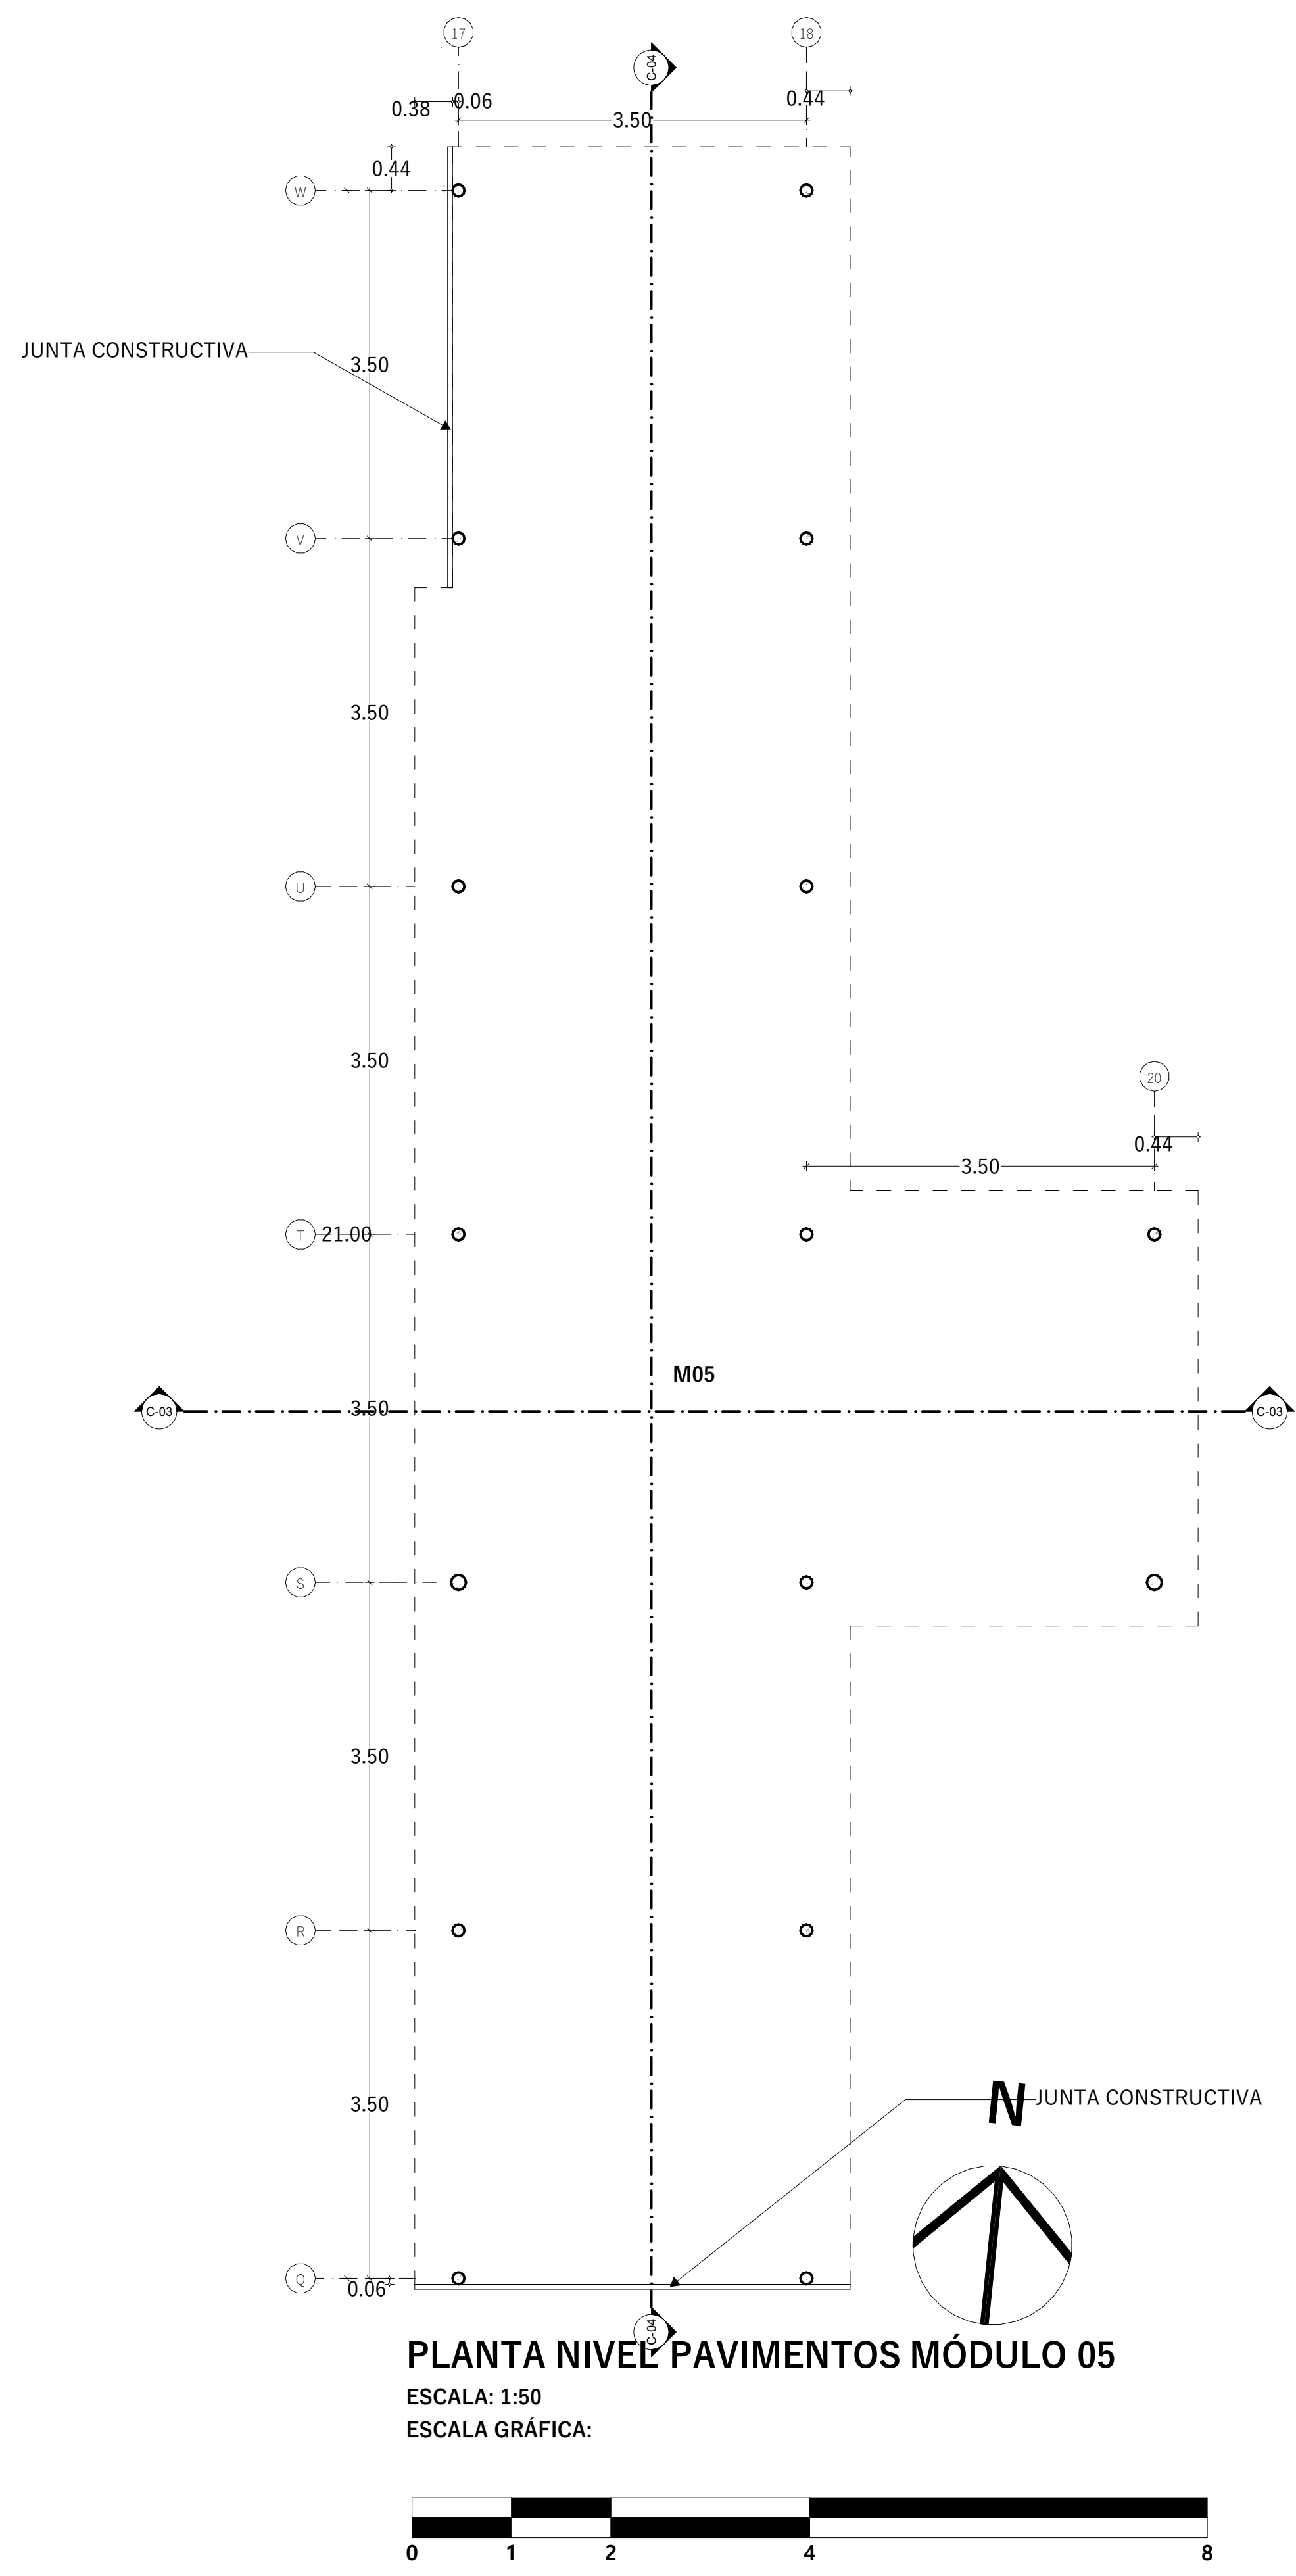
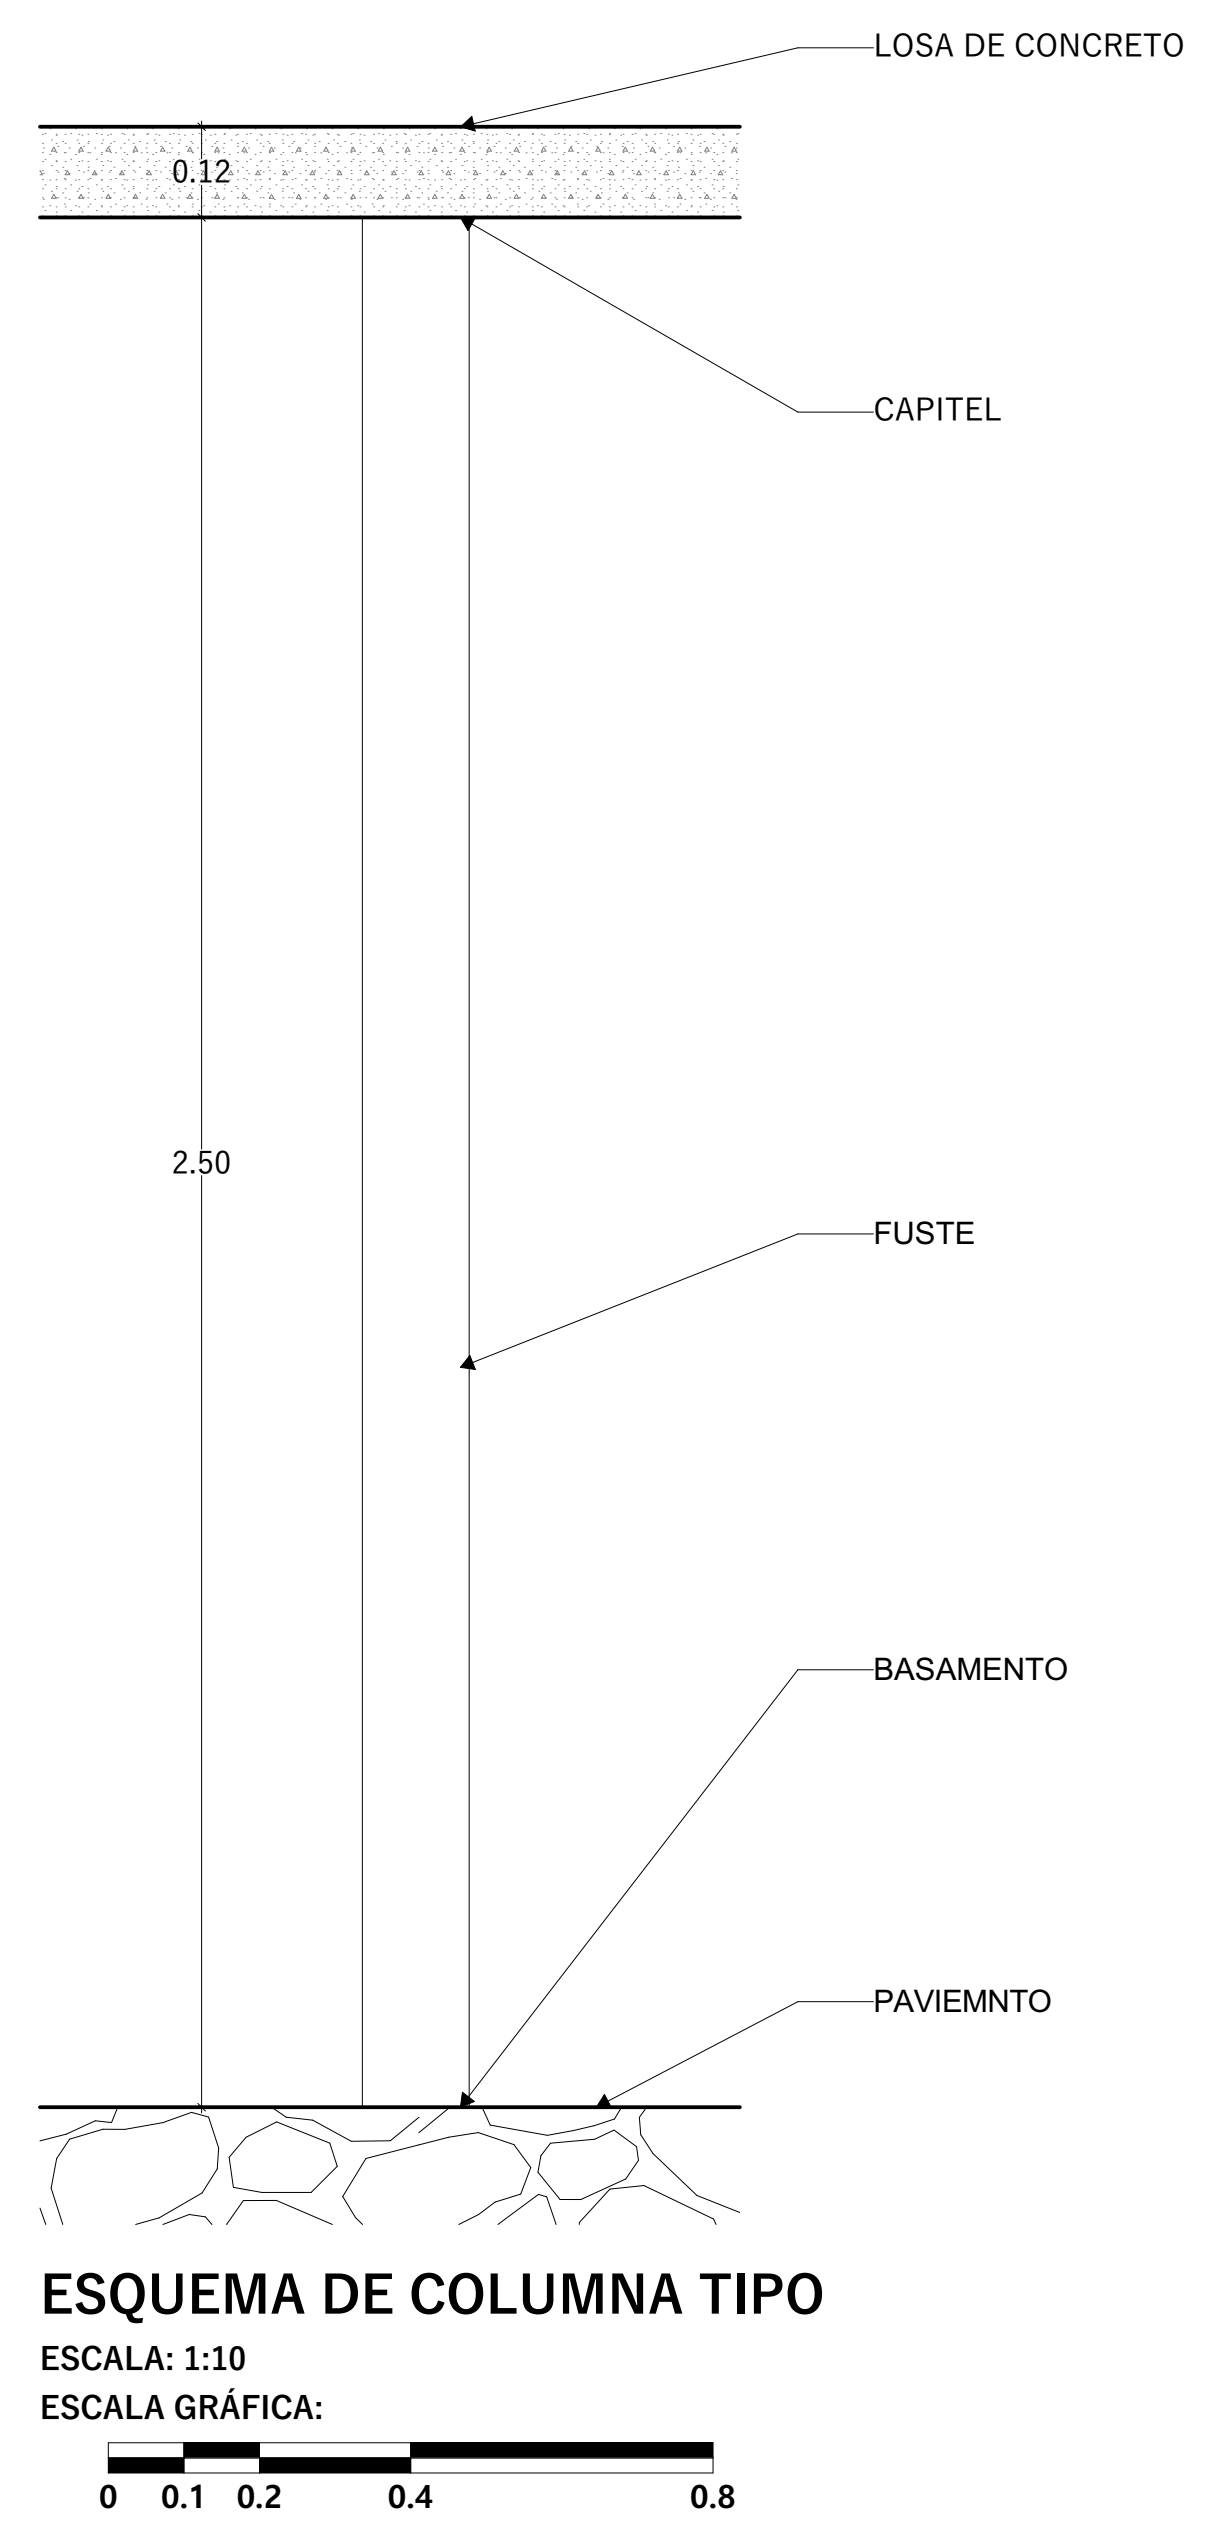
PLANO:
CARACTERIZACIÓN DE COLUMNA
CLAVE DE PLANO:
C-1

ÁREA ANULAR DE CONCRETO A REMPLAZAR. ESPESOR DE 2cm.
ARMADO CON 6 VARILLAS DE 5/8" .
NO EXISTEN ESTRIBOS COMO REFUERZO TRANSVERSAL.
NUCLEO DE CONCRETO DE RESISTENCIA HIPOTÉTICA DE F' C= 140kg/cm2
