UNIVERSIDAD NACIONAL AUTÓNOMA DE MÉXICO

FACULTAD DE ESTUDIOS SUPERIORES ARAGÓN

PLANEACIÓN, CONTROL Y EJECUCIÓN DEL MANTENIMIENTO CORRECTIVO AL CANAL DE FLUJO UNIVERSAL DE LA FES ARAGÓN

DESARROLLO DE UN CASO PRÁCTICO

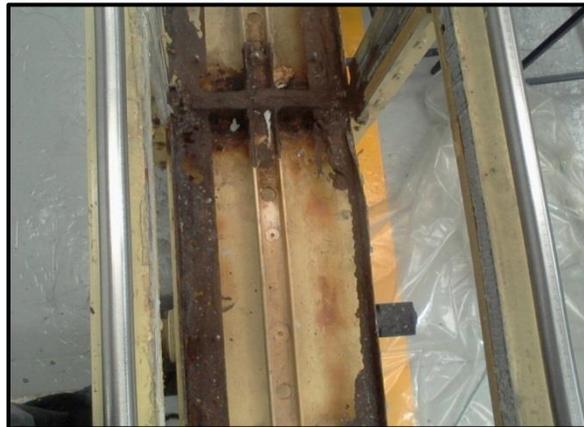
Figura 2.27 Estructura de acero dañada en la Sección I.

Los daños provocados debido al paso del tiempo y el continuo uso del equipo, más notables se presentaron en la estructura metálica que conforma el cuerpo de esta sección. El constante flujo de agua y el tiempo oxidó hasta perforar la estructura, creando en diversas zonas orificios, teniendo como consecuencia un escurrimiento indeseado lo que generaba un área de trabajo de riesgo, debido a lo anterior los usuarios podían resbalarse con el agua que emanaba del Canal provocándose así un accidente. En la Figura 2.27 se aprecia el deterioro ocasionado por la oxidación.

- d) El acero que corresponde a la sección L se encuentra altamente deteriorado por la oxidación y en algunas zonas con alto grado de corrosión lo que provoca la desintegración del material a lo largo de la sección y causando la discontinuidad en dicha área.

La sección en L (Tabla 2.7) se sustituirá por acero inoxidable para que la corrosión no lo afecte a largo plazo, además de proporcionar un alto grado de dureza a diferencia de otros materiales. En el caso de la plantilla esta se pulirá (Tabla 2.8), debido al nivel bajo de porosidad que asegura esta opción además teniendo en cuenta que brinda iguales resultados que reemplazarla y con un costo menor.

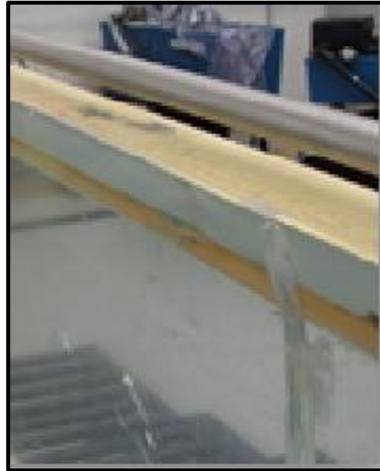
Figura 2.28 Sello de silicón en la estructura visual lateral del Canal de Flujo.

Las paredes laterales presentaban golpes y fracturas las cuales fueron reparadas utilizando silicón (Figura 2.28) además de ralladuras y apocamiento visual, estos deterioros propiciaba desde el punto de vista estético un aspecto de mala calidad, además el sello que mantenía unido las paredes a la estructura metálica comenzó a perder resistencia teniendo como derivación que las paredes se fueran despegando en algunos puntos de los 8 metros de trabajo.

- c) Las paredes de cristal se aprecian con daños parciales irreversibles y las de policarbonato se hallan desprendidas con respecto a la estructura metálica, además moderadamente sucias y opacas.

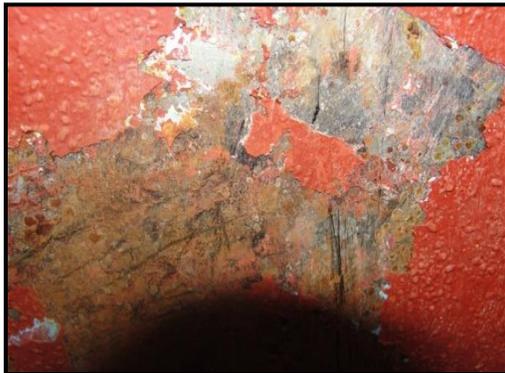
Figura 2.29 Oxidación típica y general dentro del tanque de contención.

A causa de los largos periodos de tiempo que el agua permanece en el contenedor, esta fue desgastando la pintura y oxidando (Figura 2.29) el propio material produciendo en ciertas zonas que se generaran pequeñas perforaciones (Figura 2.30).

En el tanque de almacenamiento y recirculación del flujo, se deberá eliminar la oxidación presente mediante el lijado y lavado de sus superficies, para luego recubrirlas con fibra de vidrio y finalmente pintarlas (Tabla 2.12). La bomba y la tubería al no presentar indicios de falla en su funcionamiento, tan solo serán pintadas para que armonice con el resto del equipo.

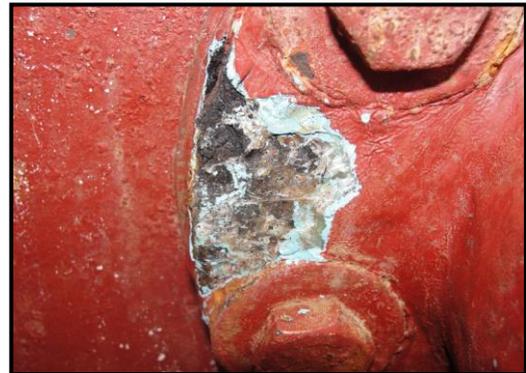
Figura 2.30 Daños general al tanque de contención debido a la oxidación.

- a) El tanque de contención presenta fugas en diversos puntos con tendencia a expandirse, lo que origina una fuerte corrosión causante del desprendimiento de la pintura que lo recubre.
- b) La bomba, pese al tiempo de uso que tiene no muestra indicios de pérdida sustancial en su eficiencia o funcionamiento.
- c) La tubería no tiene perforaciones o índices de daños por oxidación o corrosión, lo cual sugiere que no debe ser reemplazada o modificada.

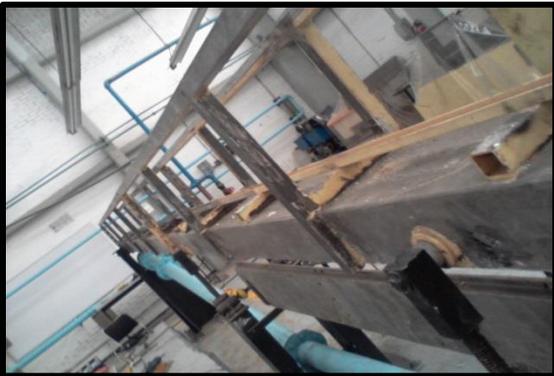
Figura 3.3 CFU en proceso de ser despintado.

Posteriormente de haber recibido el material solicitado, el equipo se terminó de despintar con removedor de pintura (Figura 3.3), este se aplicó en su superficie con una brocha y después de unos minutos de espera, la pintura que se desprendió se retiraba con una espátula o con el esmeril y la carda montada. El tanque se despinto únicamente en su exterior (Figura 3.4).

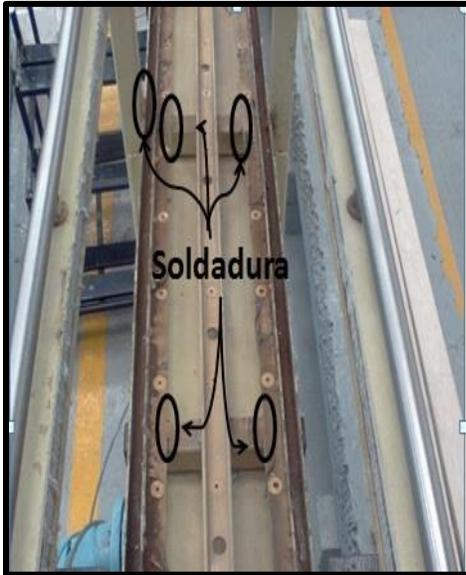
Figura 3.5 Perfil en L soldado en diversos puntos a lo largo de la sección de trabajo.

Se inició con el retiro del perfil que se encontraba colocado, este permanecía soldado en diferentes puntos a lo largo de los 8 metros (Figura 3.5), por ello con el esmeril y el disco de desbaste se fueron eliminando los puntos de soldadura que lo
