**ESTABILIZACIÓN *DE UN TALUD EN LA CARRETERA MÉXICO –*  
*VERACRUZ, KM 227+380***

**“ESTUDIO Y PROYECTO PARA LA ESTABILIZACIÓN DEL TALUD  
KM 227+380 AL KM 227+500, LADO IZQUIERDO DEL CUERPO “A  
DE LA AUTOPISTA ACATZINGO - CD. MENDOZA”.**

**TRAMO  
ACATZINGO – CIUDAD MENDOZA**

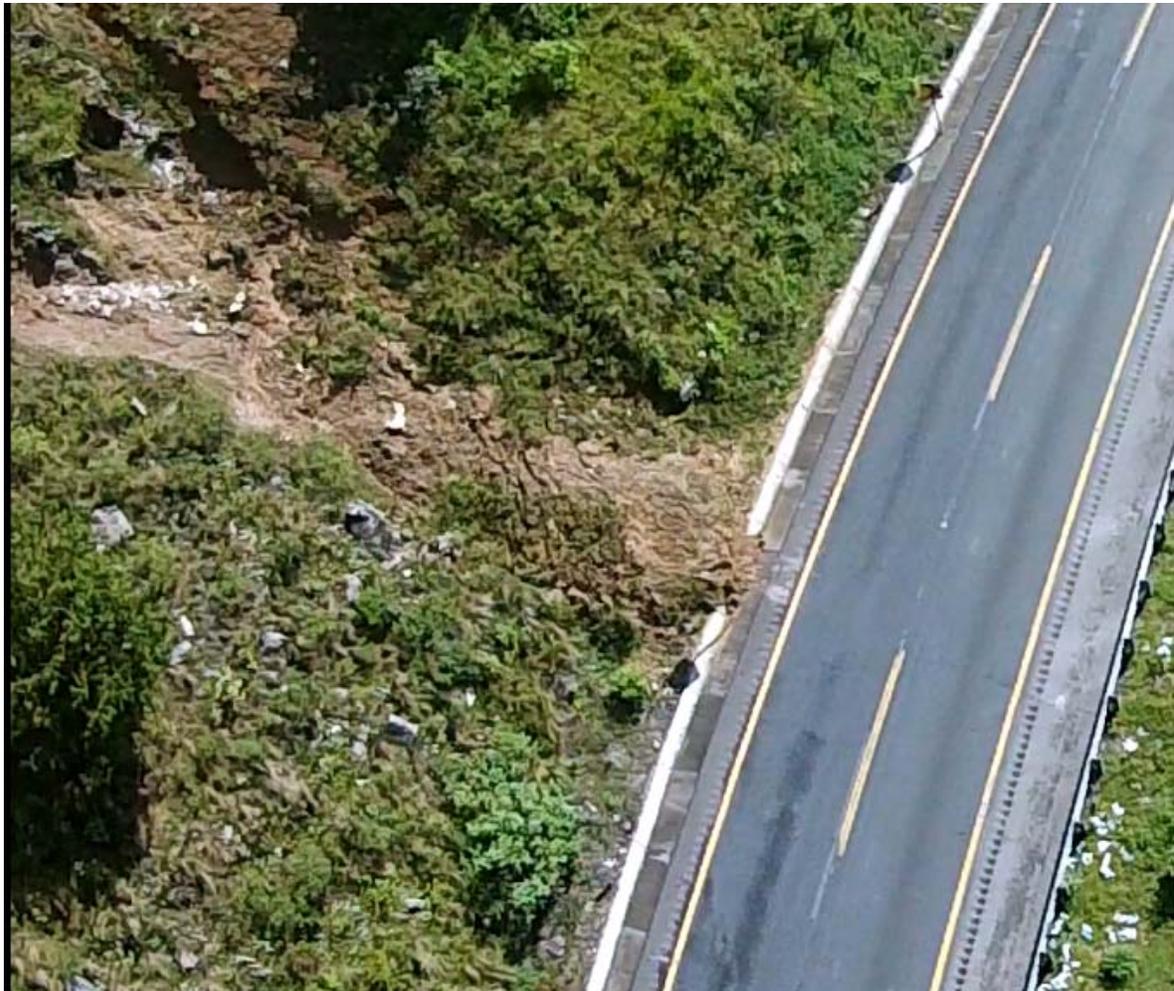
En el corte se identificaron dos fallas locales, una en la parte Oeste del talud en el km 227+320, como se muestra a continuación en la fotografía 2.

**Fotografía 2.** Falla local ubicada en el km 227+320, lado Oeste del talud.

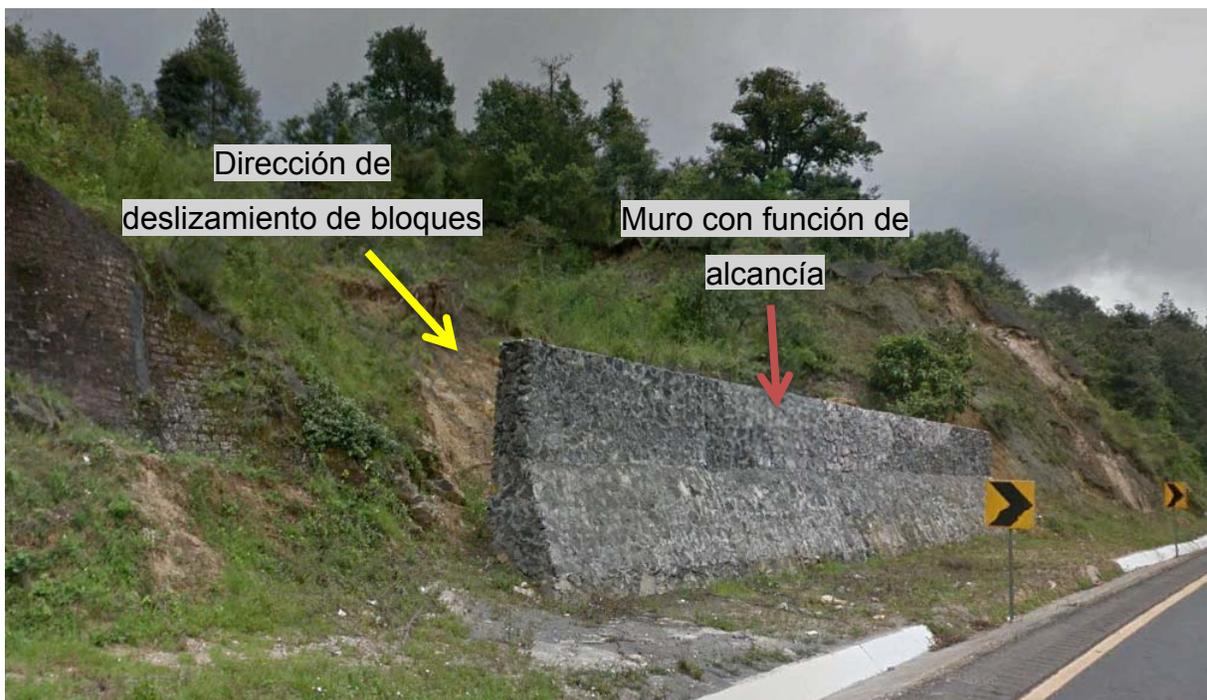
**Fotografía 3.** Vista del talud dirección Veracruz, se observa el muro con función de alcancía construido que contiene suelo proveniente del talud previamente fallado apreciable en la fotografía 4.

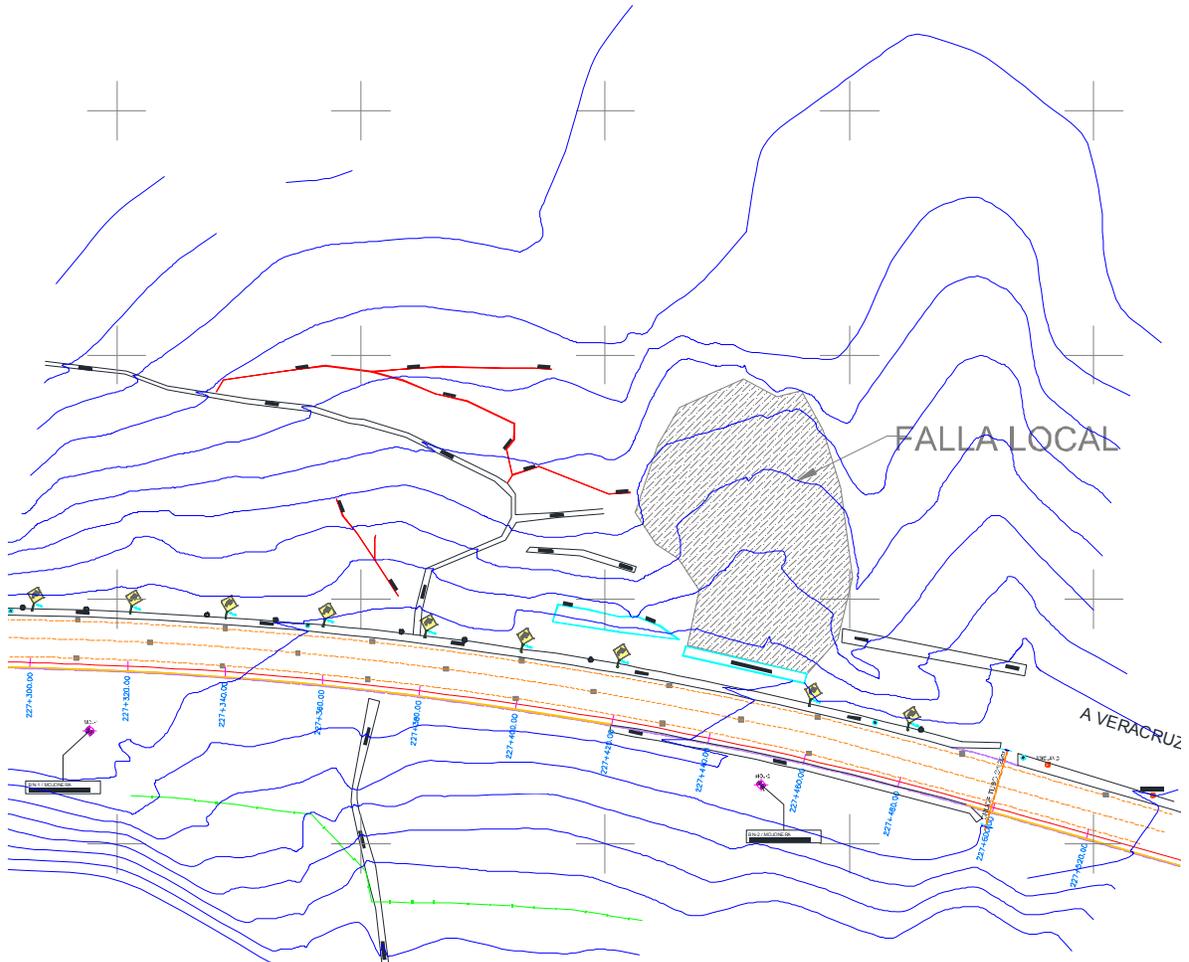
**Figura 3.** Falla local ubicada entre el km 227+432 al km 227+457, el área sombreada en el plano topográfico muestra la magnitud de la falla local.

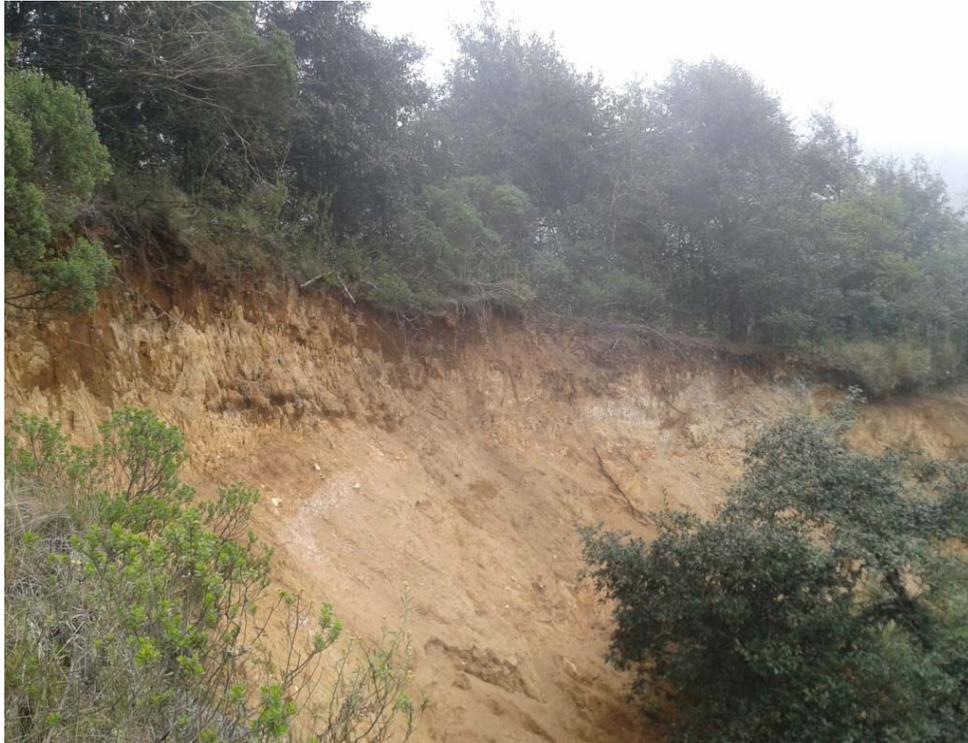
En el lado Este del corte se aprecia la segunda falla local de mayor magnitud ubicada entre el km 227+432 al km 227+457, como se aprecia en la fotografía 4, con la finalidad de evitar futuros percances en esta zona del talud fallada que afecte la operación de la autopista, fue colocado un muro de mampostería de piedra braza que tiene una función de alcancía.

**Fotografía 4.** Vista del talud con previa de la segunda falla local, ubicada en la porción Este del sitio entre el km 227+432 al km 227+457, talud para el cual se diseñó el muro alcancía.

En la región donde se localiza la falla local previa ubicada entre el km 227+410 y el km 227+440, presenta una topografía irregular para lo cual se hará una reconstrucción que consiste en hacer un afine del talud dando una configuración uniforme mejorando tanto condiciones de estabilidad como apariencia. Tomando una sección de este talud el afine se hará desde el nivel localizado al pie del talud finalizara después del hombro del mismo.

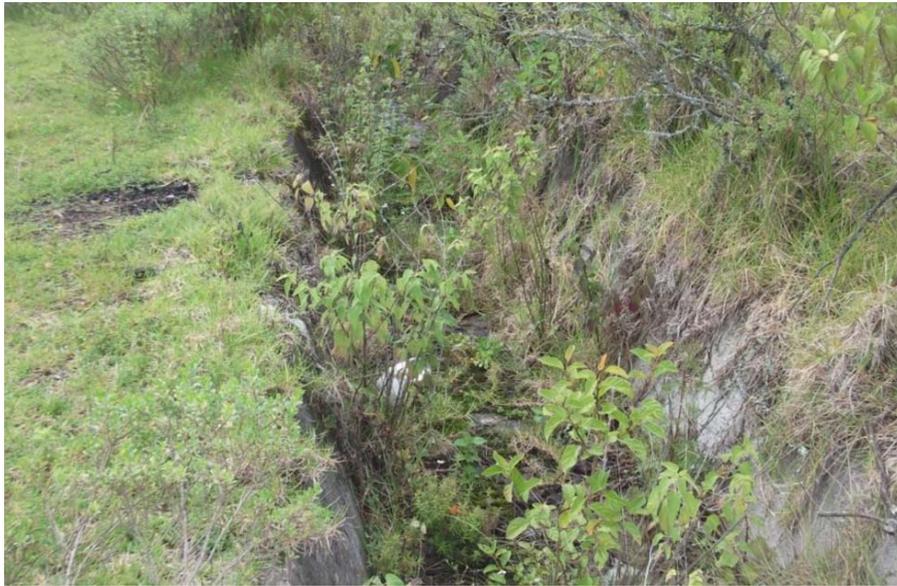
En el cuerpo del talud existen lavaderos y contracunetas en precarias condiciones y en tramos incluso no existe revestimiento de las mismas, las cuales se levantaron topográficamente, así como. grietas que existen en la corona del talud, a continuación se muestran las fotografías en las fotografías 7, 8, 9 y 10.

**Fotografía 7.** Estado actual de contra cuneta ubicada en la corona del talud.

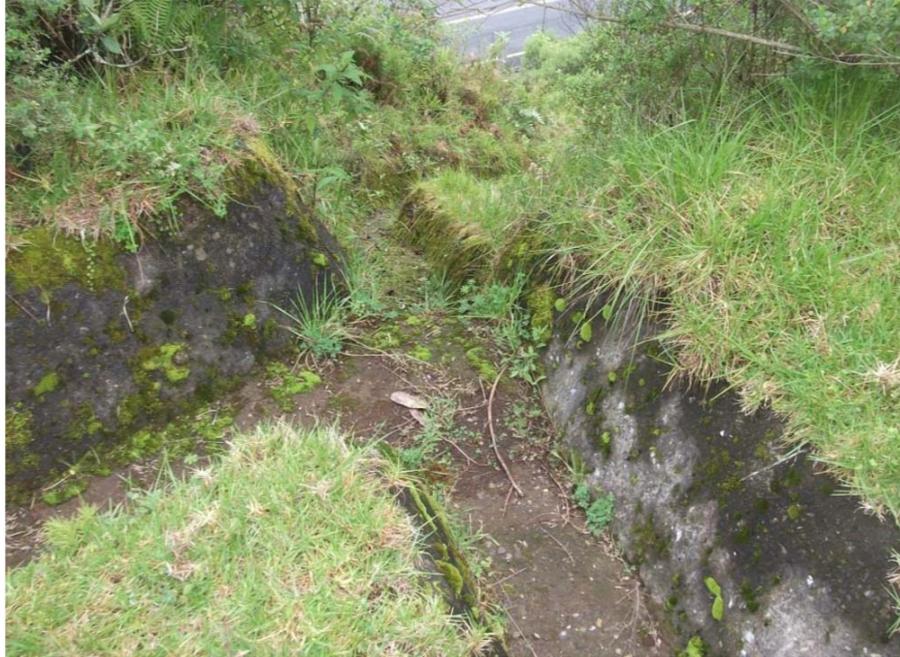
**Fotografía 8.** Estado actual de lavadero ubicado en el km 227+400.

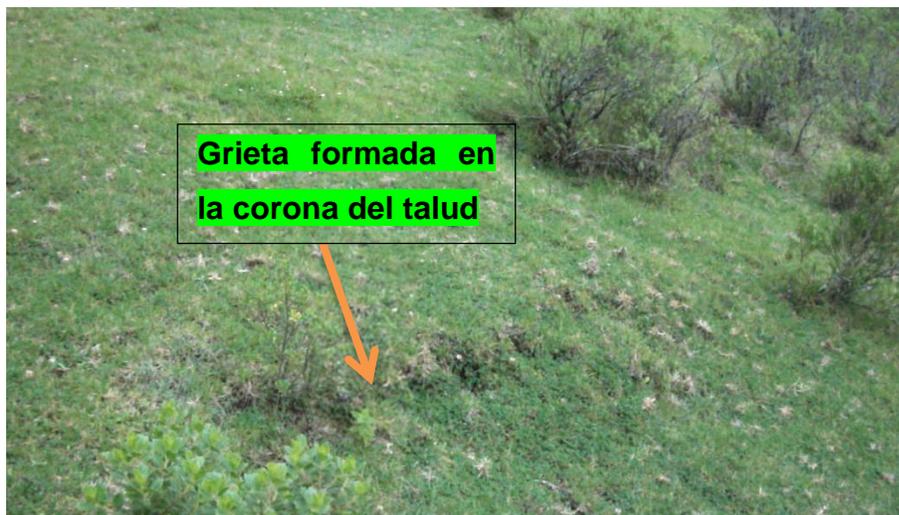
**Fotografía 9.** Grieta reciente apreciable en la corona del talud.

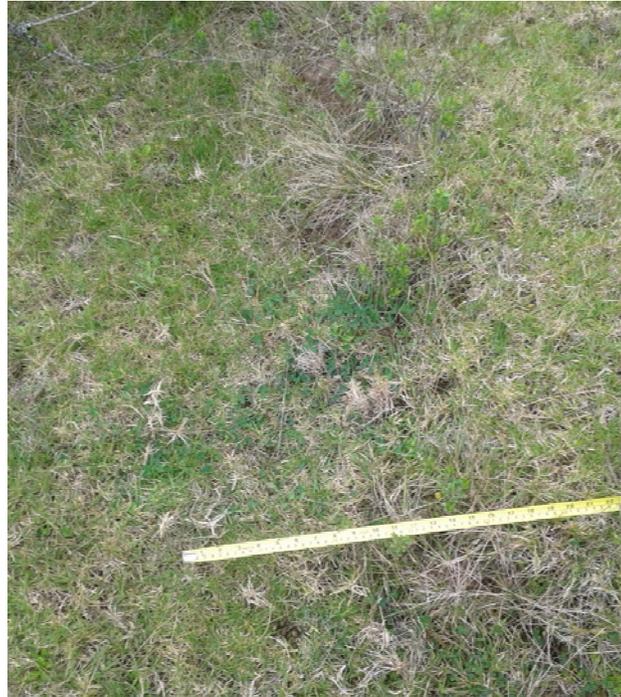
**Fotografía 10.** Medición de la dimensión de la grieta formada en la corona a 15 metros aproximadamente de la contra cuneta, la grieta tiene un ancho de 40 centímetros.

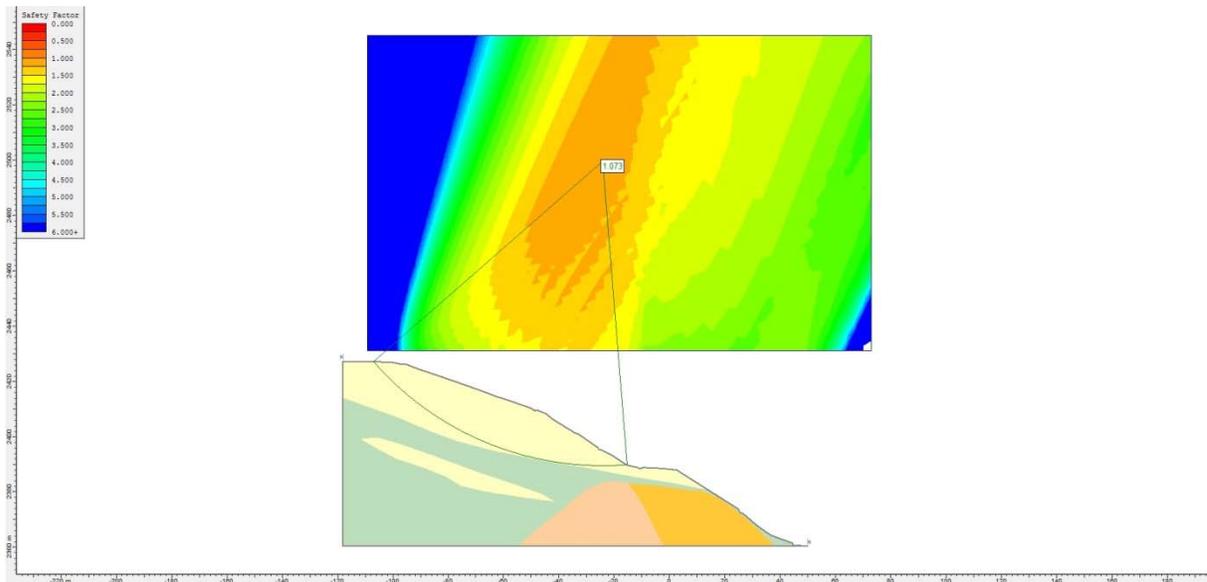
Se procedió a realizar un retroanálisis; suponiendo que el factor de seguridad del talud es cercano a la unidad, pues el talud posee grietas en su cuerpo sobre la corona y se han desarrollado deslizamientos locales en el talud, por estas razones, el talud en estudio se considera inestable, con un factor de seguridad muy cercano a 1.

**Figura 14.** Resultados de los análisis del factor de seguridad, ajustando las propiedades, para un factor de seguridad de 1.0, en el corte del km 227+380

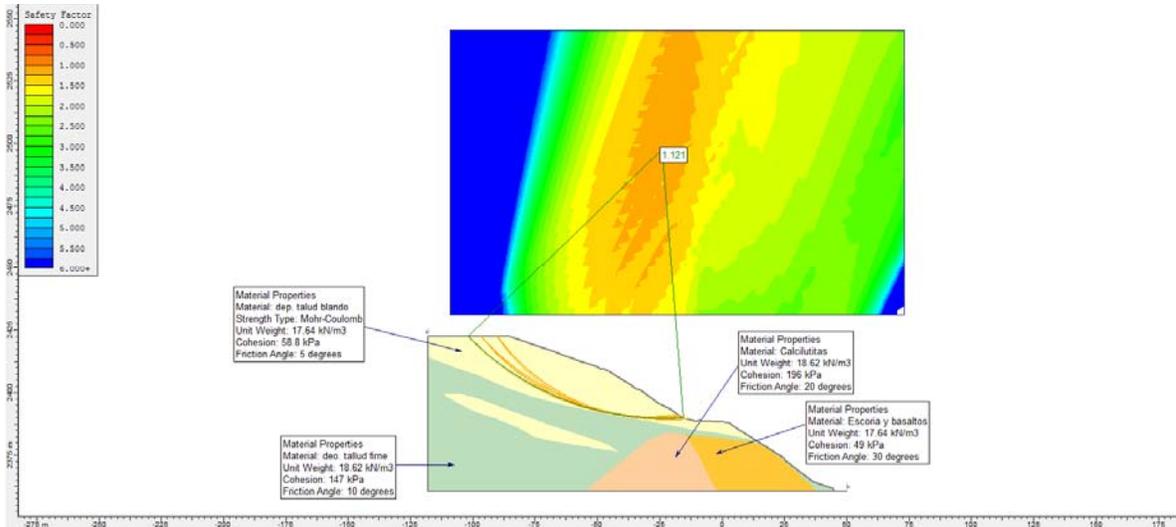
**Figura 17.** Resultados de los análisis de estabilidad en el corte del km 227+380, considerando que se realiza un corte en el talud de 5 m de espesor, el factor de seguridad resultó de 1.121.

Se consideró realizar un corte y retiro de material de 5 m al talud desde la corona hacia abajo como se muestra en la figura 16 y se determinó su factor de seguridad, los resultados se presentan en la figura 17.

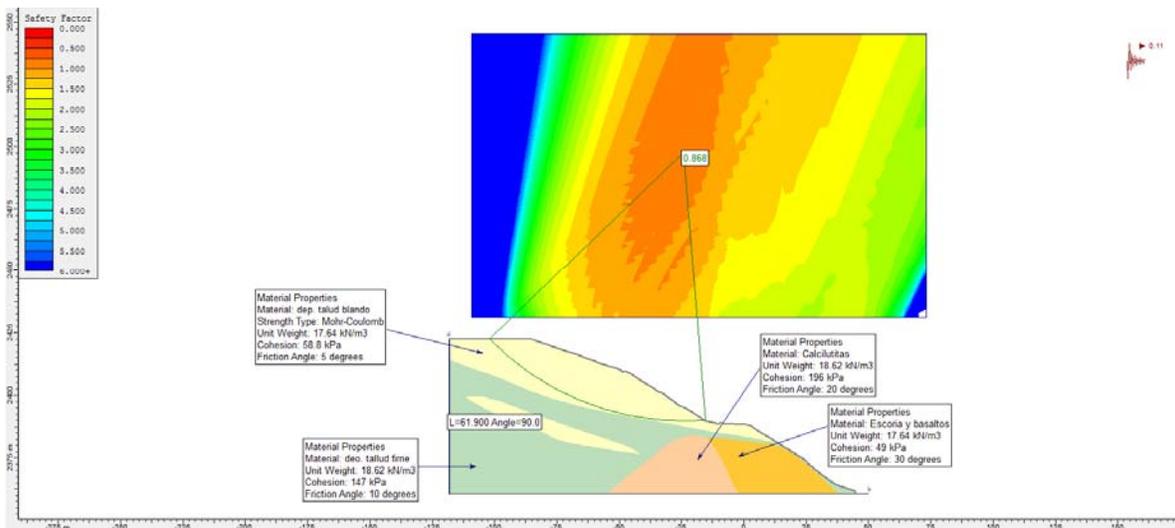
**Figura 18.** Resultados de los análisis de estabilidad en el corte del km 227+380, considerando un factor sísmico de 0.11, en el talud después del corte de 5 m de espesor, el factor de seguridad resultó de 0.868.

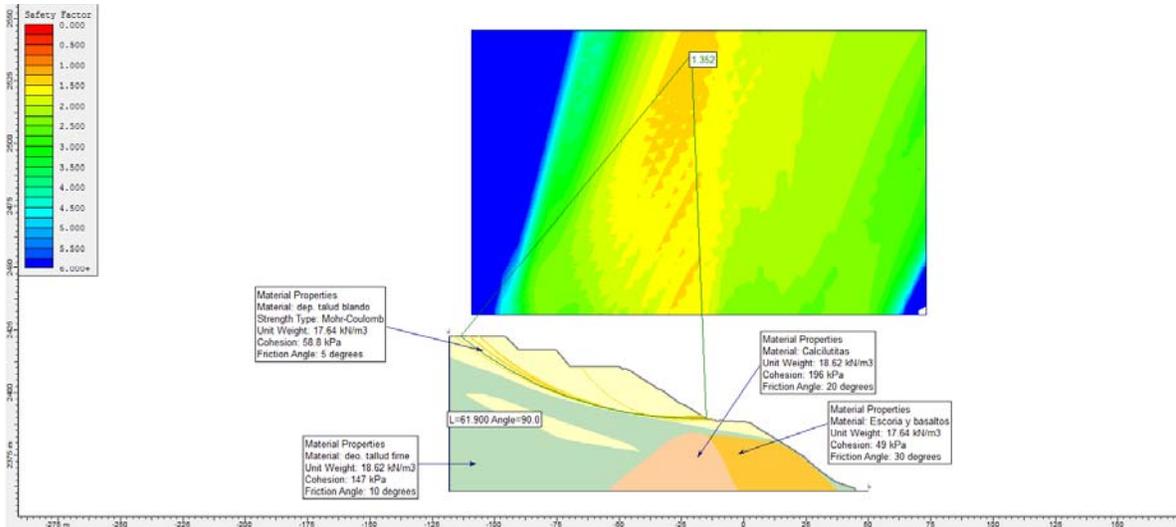
**Figura 20.** Resultados de los análisis de estabilidad en el corte del km 227+380, considerando la proyección de 3 bermas, por debajo de la parte más alta hasta la contracuneta existente, el factor de seguridad resultó de 1.352.

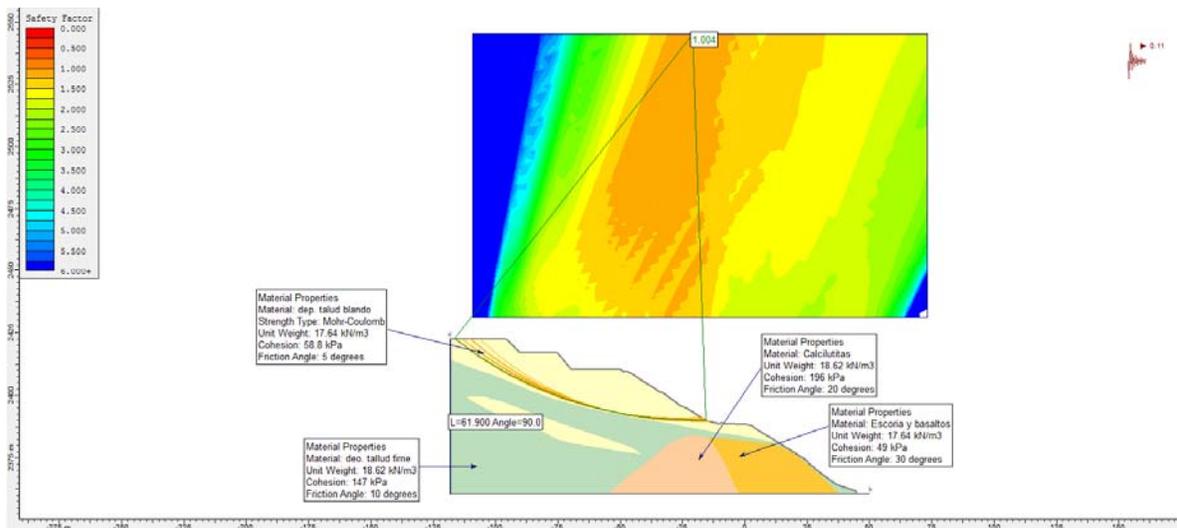
**Figura 21.** Resultados de los análisis de estabilidad en el corte del km 227+380, considerando la proyección de 3 bermas, por debajo de la parte más alta hasta la primer contracuneta existente, considerando un factor sísmico de 0.11, el factor de seguridad resultó de 1.004.

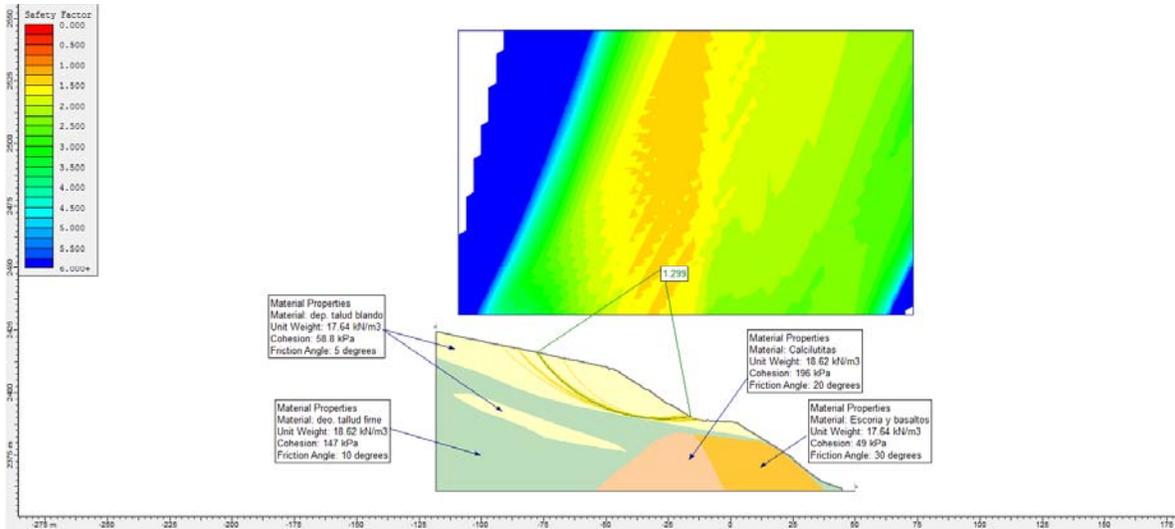
**Figura 23.** Resultados de los análisis de estabilidad en el corte del km 227+380, considerando que se tiende el talud desde 3 m por debajo de la parte más alta hasta la contracuneta, el factor de seguridad resultó de 1.299.

Con los resultados obtenidos se demuestra que se mejora sustancialmente la estabilidad del corte tendiéndolo. Cabe señalar que el factor de seguridad específico del talud podría ser mayor que los calculados, puesto que se ha partido de un retroanálisis suponiendo que el talud tiene un factor de seguridad de 1.0 y por lo tanto esta en falla incipiente, lo cual es conservador.

El tendido propuesto al corte, consiste en retirar una cuña de suelo con una dimensión de 3 metros en la parte superior y reduciendo su dimensión a cero en la parte inferior cerca del hombro del talud que coincide con la ubicación de la contracuneta, esto con el objetivo de reducir los esfuerzos generados por peso propio del suelo, a continuación se muestra en la figura 6 una representación de la solución recomendada.

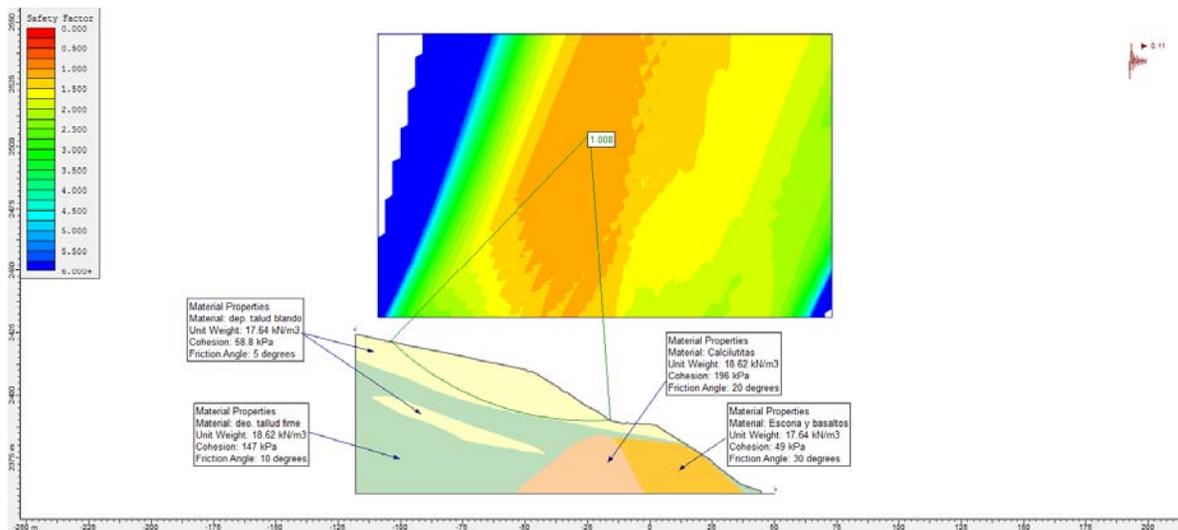
**Figura 24.** Resultados de los análisis de estabilidad en condiciones sísmicas en el corte del km 227+380, considerando un factor sísmico de 1.1, proyectando que se tiende el talud desde 3 m por debajo de la parte más alta hasta la primer contracuneta, el factor de seguridad resultó ligeramente mayor de 1.008.
