# **UNIVERSIDAD NACIONAL AUTÓNOMA DE MÉXICO**

**FACULTAD DE ESTUDIOS SUPERIORES  
ARAGÓN**

**“TURBINA KAPLAN MODELO GH 74-2-H  
(REHABILITACIÓN)”**

**DESARROLLO DE UN CASO PRÁCTICO**

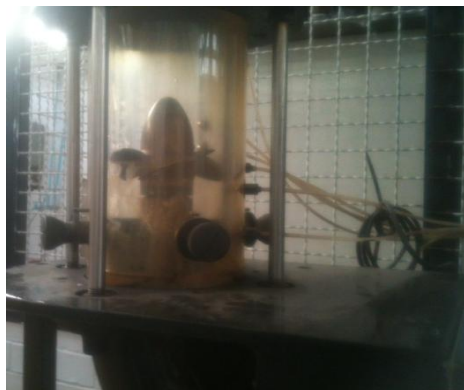
En primer lugar cabe mencionar que el AUMFA tiene una inactividad de aproximadamente 20 años, por lo tanto en la inspección física y visual que se llevó a cabo al momento en el que se me asignó este proyecto existieron inconvenientes en algunas de sus partes mecánicas, eléctricas e hidráulicas. Debido a los deterioros y desgastes encontrados, se inspeccionó y revisó la totalidad del equipo, para tener un panorama más exacto de las condiciones del equipo y, con ello planear los procesos y las tareas a seguir para su rehabilitación.

Imagen 26.- Muestra la suciedad acumulada.

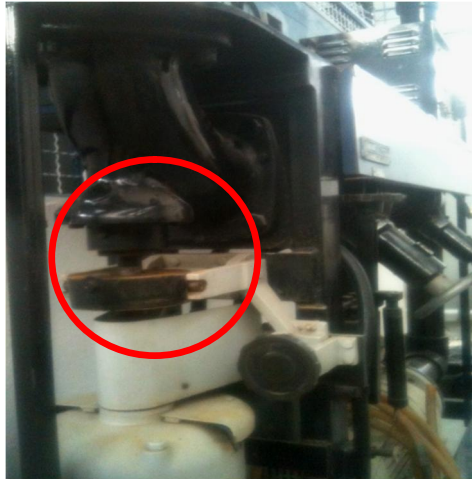
Siguiendo en operación el equipo, se detectó una fuga de agua en la cuerpo que aloja al balero, el cual viene acoplado con el codo de hierro fundido (véase Imagen 27).

**Imagen 27.- Localización de la fuga de agua.**

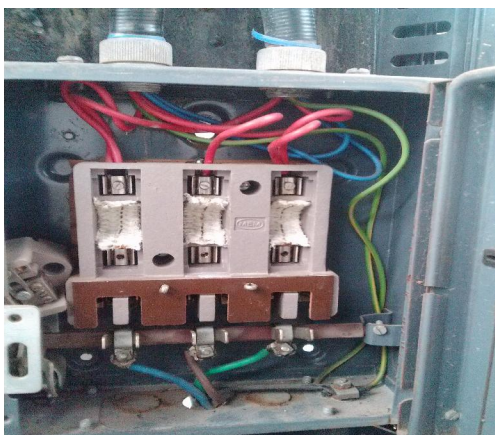
Indagando y siguiendo con la inspección al problema anterior, se encontró que la falla provenía de uno de los tres fusibles que se encuentran en el aislador principal (Imagen 28), dado a que uno de ellos presentaba un desprendimiento del hilo de continuidad que va de polo a polo (véase imagen 29).

**Imagen 28.- Caja del aislador principal**

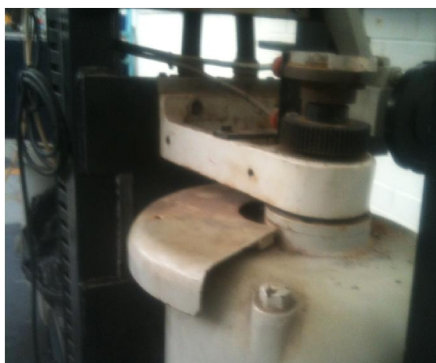
Terminando con la muestra total de los elementos que conforman el AUMFA, y debido a que en este apartado hacemos una valoración del equipo en general y en las condiciones que se nos entregó; tenemos que mencionar a uno de los elementos más importantes, nos referimos al motor/generador (Imagen 33, las características se pueden observar en el apartado **Sistema mecánico**, letra *I*), el cual no presento ningún inconveniente en cuestión de arranque y mucho menos de funcionalidad.

Imagen 33.- Motor/generador en condiciones iniciales.

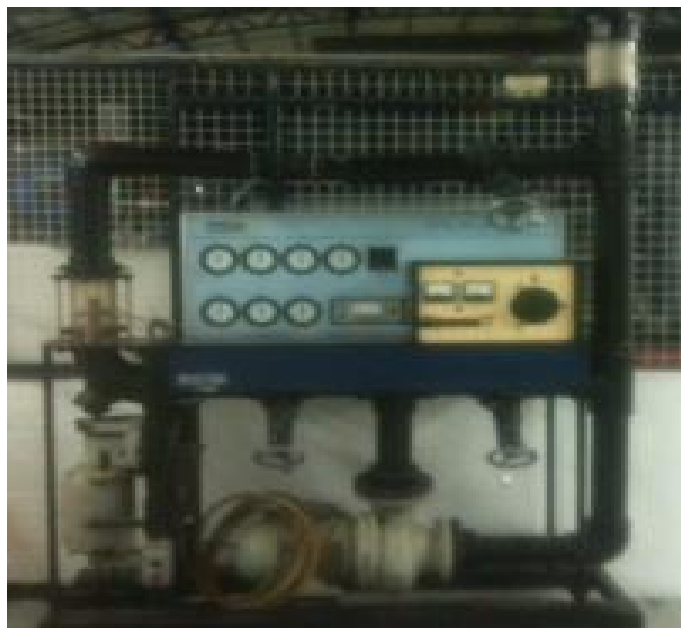
Finalmente podemos decir que el AUMFA (imagen 34) no se encuentra en las mejores condiciones para que se realice alguna práctica o trabajo, por lo tanto se concluyó que se tendría que hacer una rehabilitación total y, de la mejor manera posible, para lograr que el equipo pueda operar sin ningún contratiempo y sin ninguna falla. Los trabajos y todos los procedimientos

Imagen 34 – Vista general del AUMFA en condiciones iniciales.

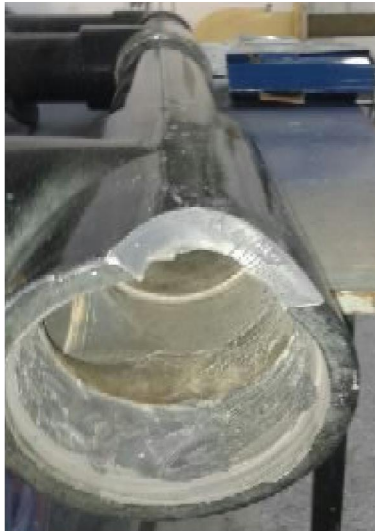
incidente ajeno a mí y que se desconoce la causa, una parte de la tubería “colapso” según versiones del personal académico, lo cual ocasiono un daño mayor (imagen 47 y 48) lo cual requerirá que se repare en su totalidad y se busque un material adecuado para resarcir lo anterior mencionado; además de reemplazar la sección de la tubería destruida. Luego que también se rompiera en su totalidad el cilindro superior de acrílico (imagen 49), se tendrá que reemplazar por uno nuevo. El procedimiento y la solución al problema se podrán consultar en el **Capítulo III, Desarrollo de la solución.**

Imagen 47 – Vista horizontal de la tubería rota.

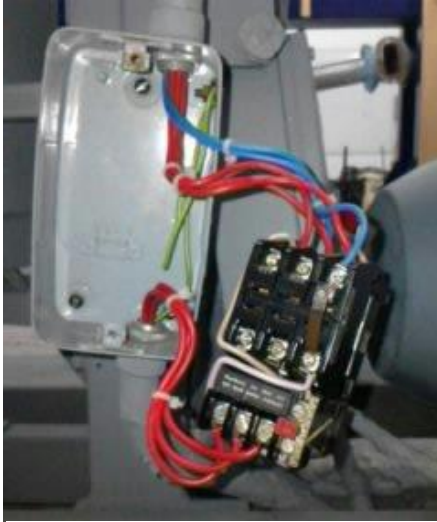
**1.- Problemática encontrada:** Aún que su funcionamiento fue correcto, presenta en su interior un poco de corrosión en sus terminales a efecto del tiempo de inactividad que estuvo expuesto. Exteriormente solo presenta desgaste en la pintura (imagen 51).

Imagen 51.- Muestra el interior de la botonera y sus elementos.

**Botonera:** Ya que no se presentaron desperfectos o algún aspecto de falla importante, se define como procedimiento de reparación el realizar un mantenimiento preventivo:

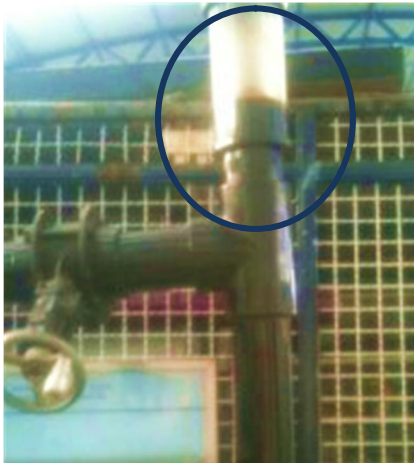
Imagen 58 – Muestra en círculo azul tubo de acrílico y secciones dañadas del sistema.

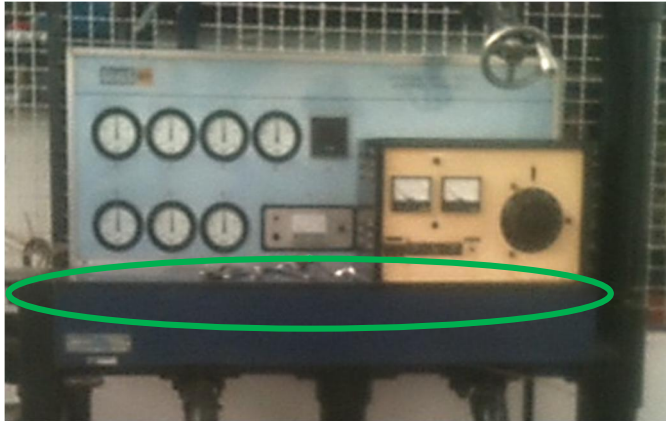
Imagen 59 – Se muestra en semi círculo verde el marco a reemplazar.

en el cual se puede colocar instrumentación adicional, cuadernillo de prácticas o algún otro objeto y este cuenta con un marco de plástico (imagen 59) el cual presenta ruptura en algunas zonas, se pretende cambiarlo por uno de aluminio que repare el daño y evite un nuevo cambio más adelante.

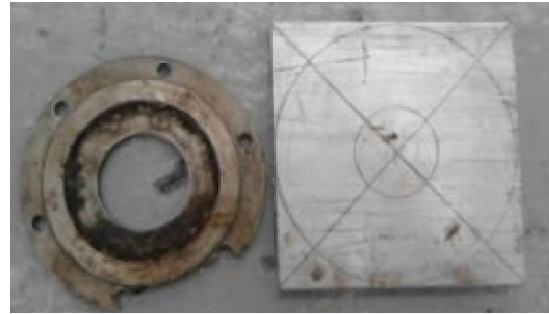
Imagen 67 – Se observa la pieza rota y el material con el que se fabricará (aluminio).

**1.- Tapa del alojamiento del balero:** Ya que se tiene el material ( imagen 67), se puede trabajar en el área de manufactura del laboratorio 1, en el cual se plantea utilizar el torno y las herramientas adecuadas para lograr la pieza idéntica a la que se sufrió el daño. Así mismo, se buscará no intervenir en los horarios escolares para agilizar la fabricación de la misma.

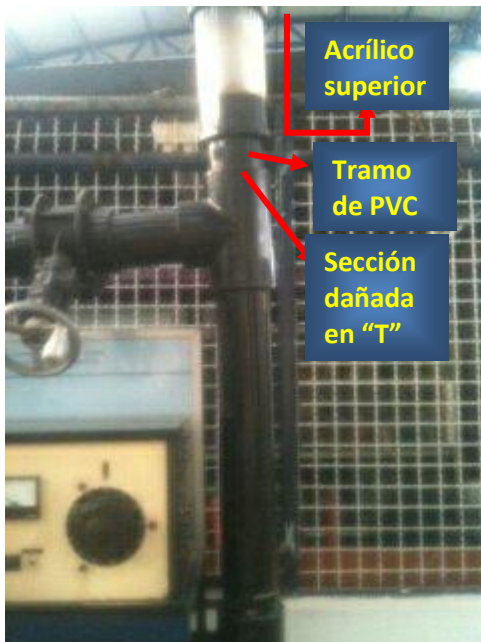
Imagen 69 – Se señalan el tubo a sustituir y las secciones a reparar.

Con base a lo anterior y dado a que en el almacén del laboratorio (L1) se cuenta con fibra de vidrio y es posible reparar el daño ocasionado tanto en la tubería, así como en la “T”, se designa trabajar con este tipo de material. Se aplicará de manera uniforme y se tratará de cubrir los espacios faltantes, esto puede ser posible ya que es un

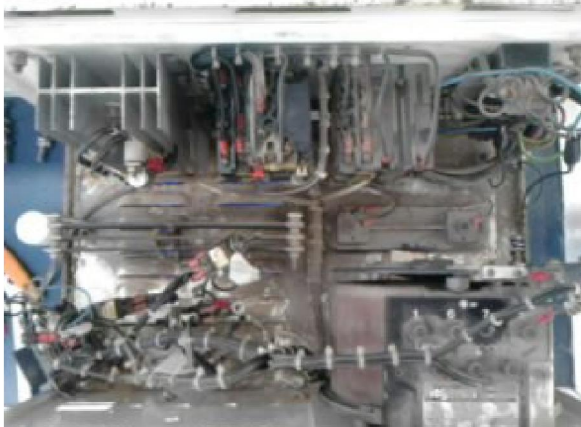
Imagen 73 – Se observa el interior de la unidad de control en condiciones iniciales.

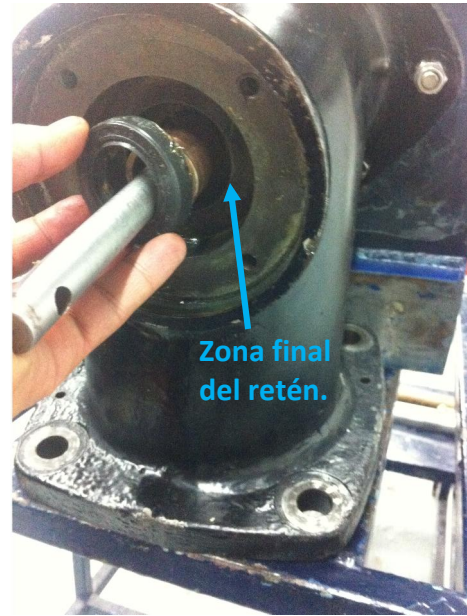
Como se puede observar en la imagen 93, la zona en donde este se encuentra es en el interior del codo de hierro fundido, por lo que si se llegase a presentar de nueva cuenta una fuga de agua proveniente de aquí, se tendrá que desmontar por completo para poder reemplazarlo.

Imagen 93 – Muestra el sitio y la forma de colocarlo.

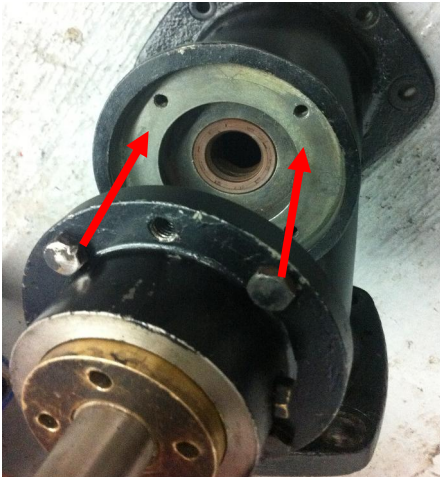
Verificando que la fuga no era causada por un mal posicionamiento o daño del retén, se descubrió que esta se originaba desde el cuerpo de la turbina a causa de que en el interior del eje y el tubo de bronce., existe un empaque que evita que se trasmine el agua. Se desacoplo totalmente la turbina y se reacomodo éste.

**Imagen 113 – Se señala a la base del rodamiento y muestra la forma de acople.**

Posteriormente se retirara la zapata, alojamiento de balero y base de rodamiento con guía (para ensamble con eje de la turbina, imagen 113). Retirado esto, se averiguo de donde exactamente provenía la fuga.
