**UNIVERSIDAD NACIONAL AUTÓNOMA
DE MÉXICO**

**“PROTECCIÓN CIVIL ENFOCADA A LA
SEGURIDAD ESTRUCTURAL DE
EDIFICACIONES PARA USO HABITACIONAL,
CASO DE ESTUDIO COLONIA SANTIAGO
ZAPOTITLÁN, DELEGACIÓN TLÁHUAC,
DISTRITO FEDERAL”**

**DESARROLLO DE UN CASO
PRÁCTICO**

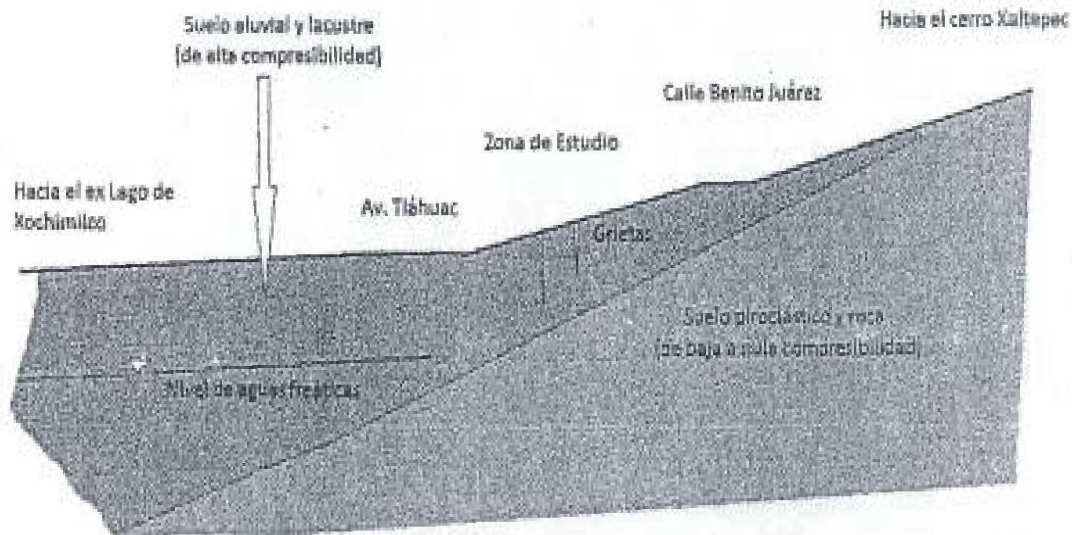
El mecanismo de falla en esta zona se presenta de la siguiente manera: Por la pérdida del nivel de aguas freáticas y el avance de la mancha urbana, se presenta un asentamiento en la zona de arcilla blanda o suelos de alta compresibilidad y por diferencia de espesores el terreno sufre "estramientos" en las zonas cercanas a terrenos con roca volcánica o piroclásticos que es el caso que corresponde al sitio en estudio.

Figura 13 Mecanismo de falla en transición en el sitio en estudio.

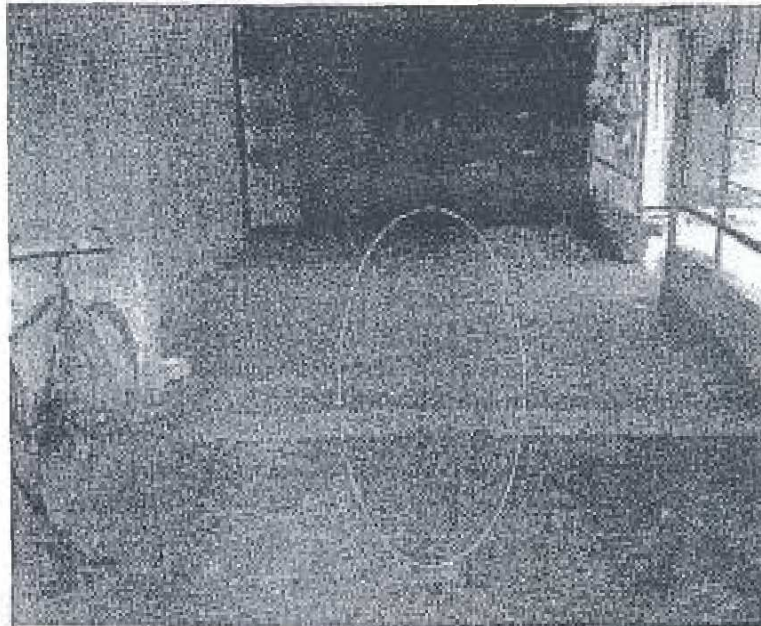
Figura 18 Fisura en el piso interior de una casa que marca la ubicación de la grieta.

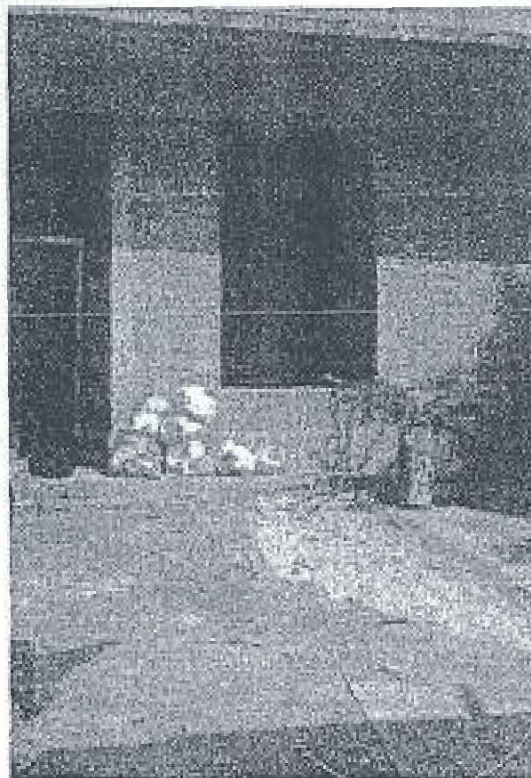
Figura 19 Fisura en el patio de otra casa, consecuencia de la grieta.

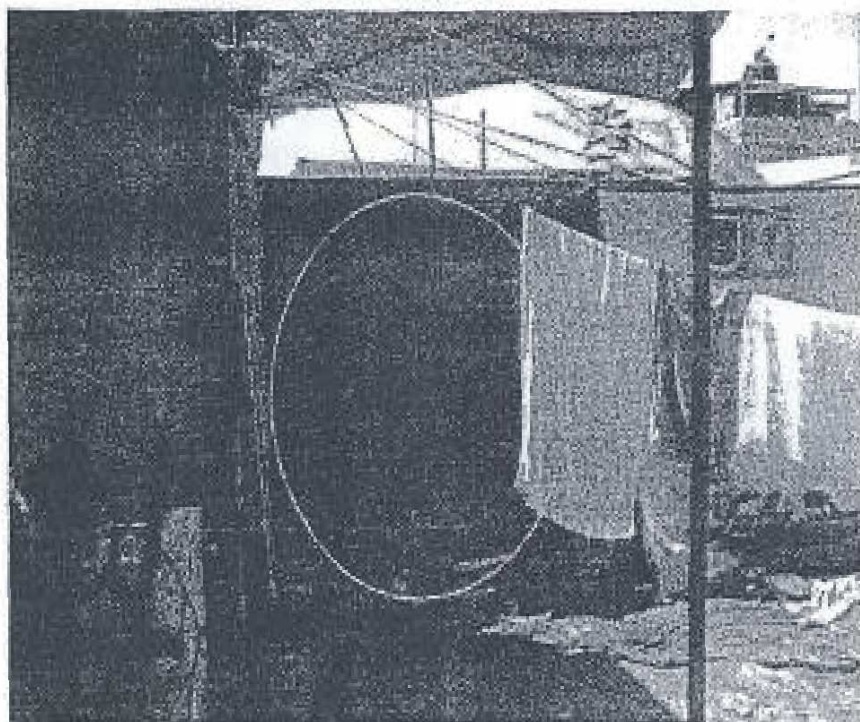
Figura 20 Afectación del predio en donde se realizó el SM-02.

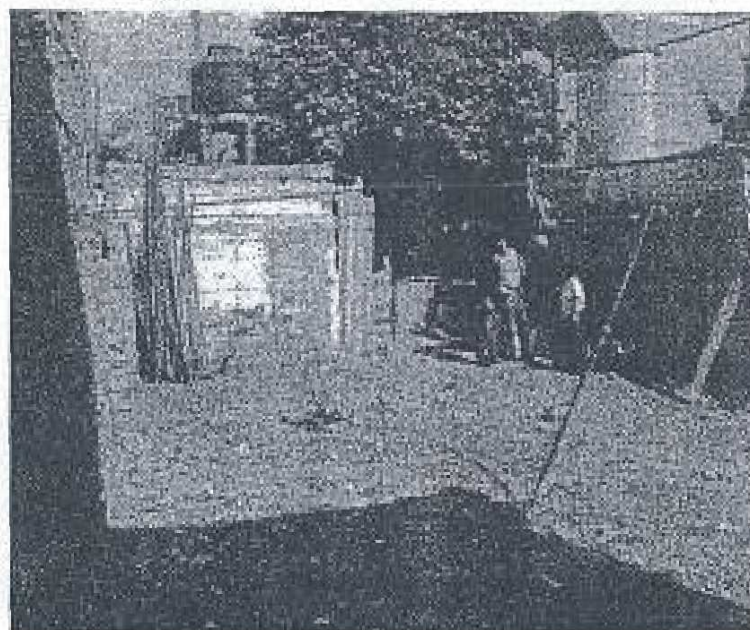
Figura 21 Predio donde se demolió la construcción por afectación de una grieta.

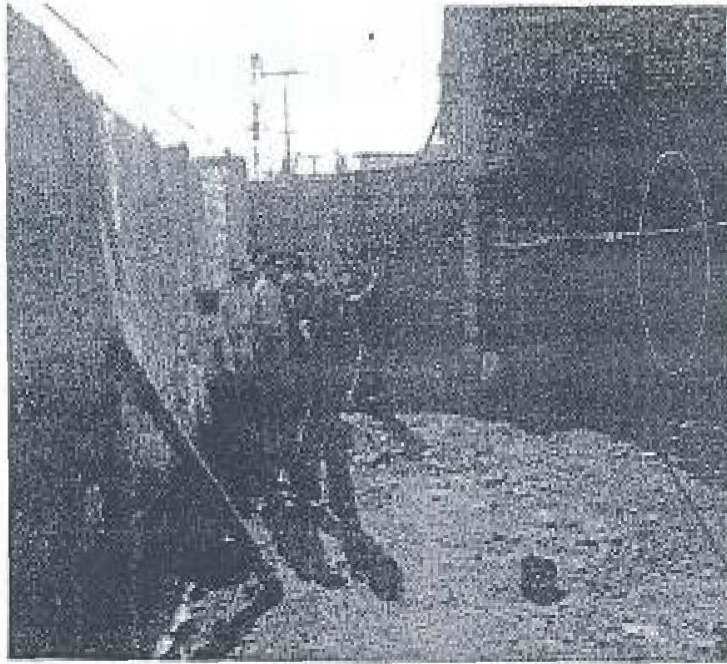
Figura 22 Mismo predio de la Figura 21 en donde se ubica la grieta por la fisura existente.

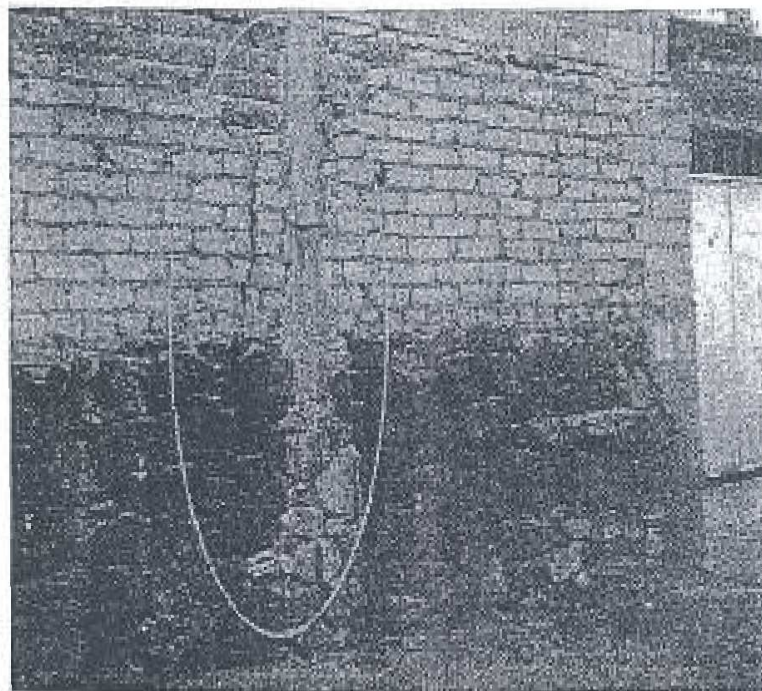
Figura 23 Fisura en el muro que indica el paso de una grieta.

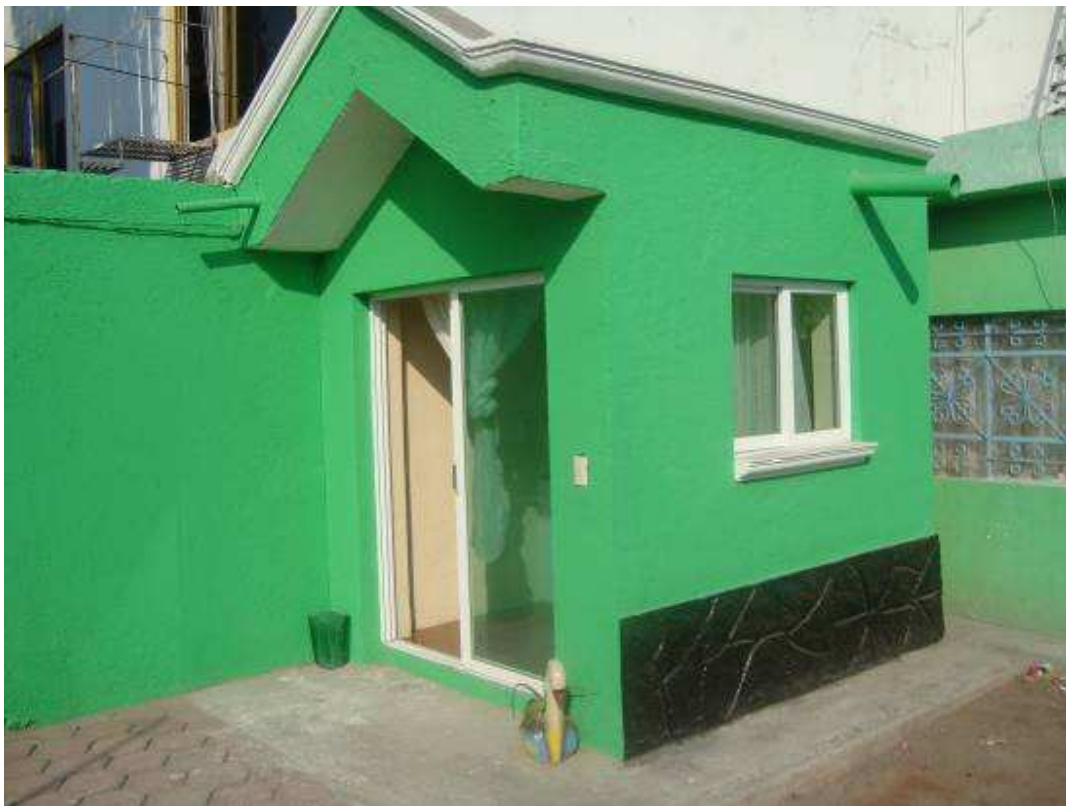
Fachada principal Cuerpo 1. No se observa ningún daño en los elementos estructurales primarios.

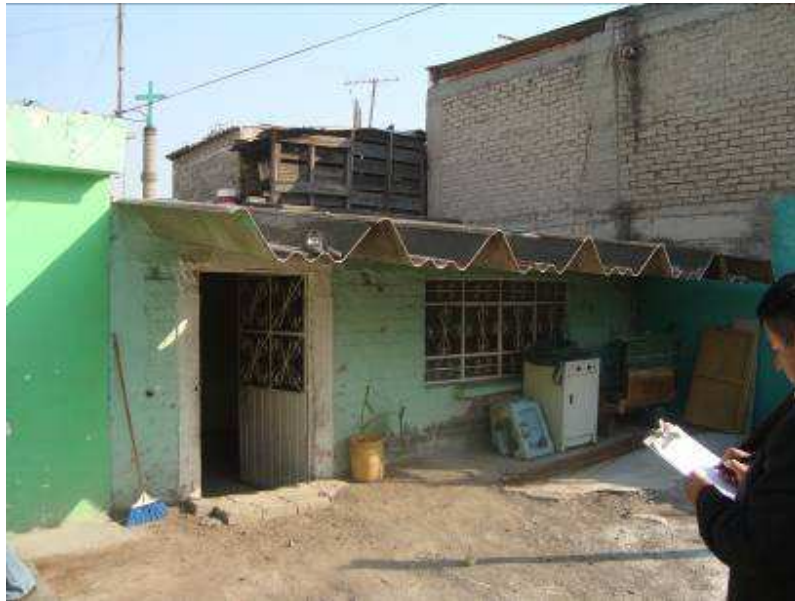
Fachada principal Cuerpo 2. Se aprecia techumbre ligera y muros de carga sin estructurar.

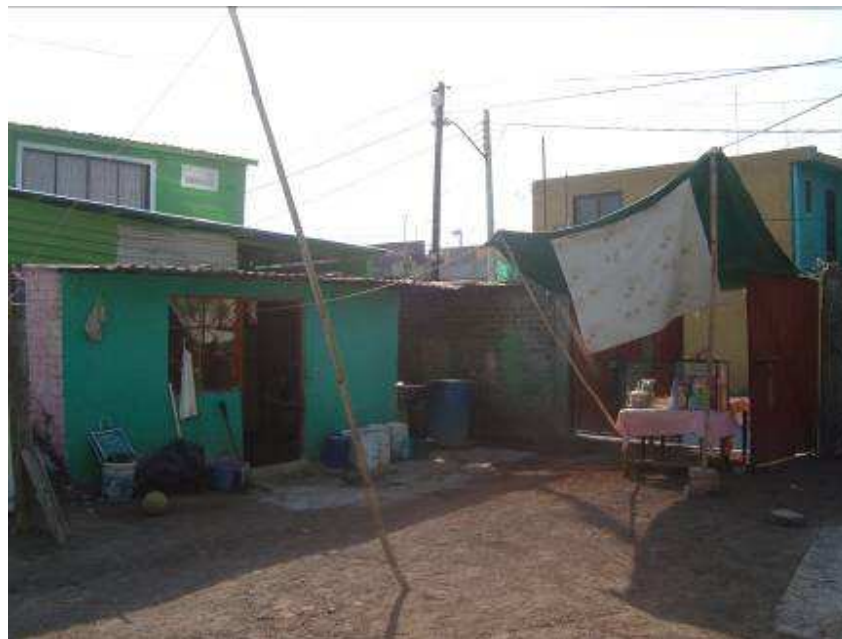
Fachada principal Cuerpo 3. Se aprecia techumbre ligera y muros de carga sin estructurar.
