UNIVERSIDAD NACIONAL AUTÓNOMA DE MÉXICO
Facultad de Arquitectura
Taller Juan O 'Gorman

Titulación por:
REPORTE PROFESIONAL

RESTAURACIÓN Y REHABILITACIÓN DE LA ESCUELA PRIMARIA ESPAÑA

Antigua Casa de los Padre Camilos
San Jerónimo 112 BIS, Centro Histórico, CDMX.

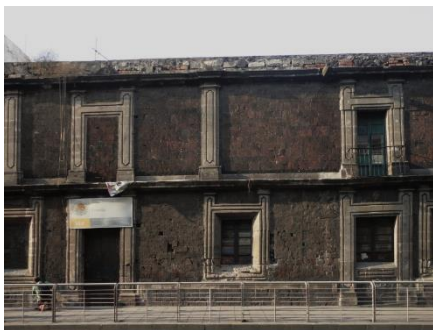
IMAGEN 39. Imagen de la fachada de la escuela primaria. Se identifica los daños que tiene el inmueble. OCTUBRE 2014

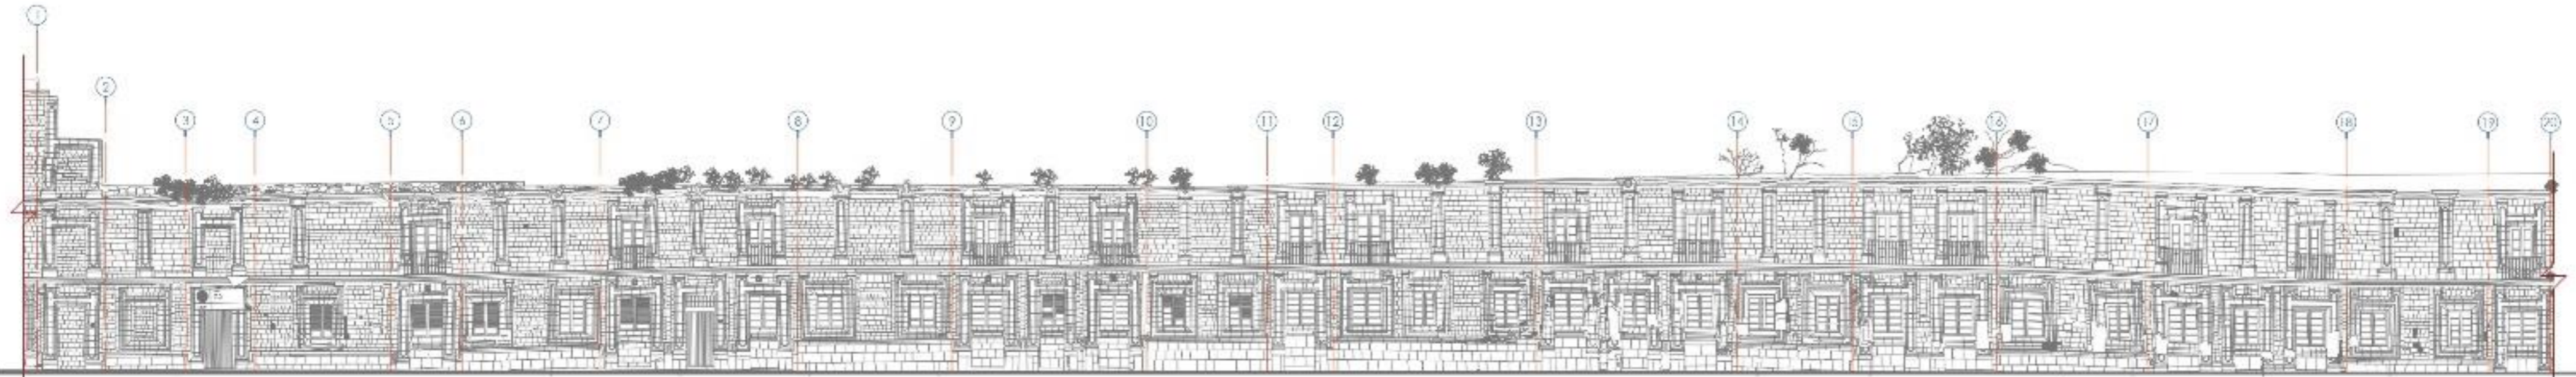
FACHADA CON DETERIOROS ANTES DE LA INTERVENCIÓN
Levantamiento realizado Mayo-Noviembre 2014.

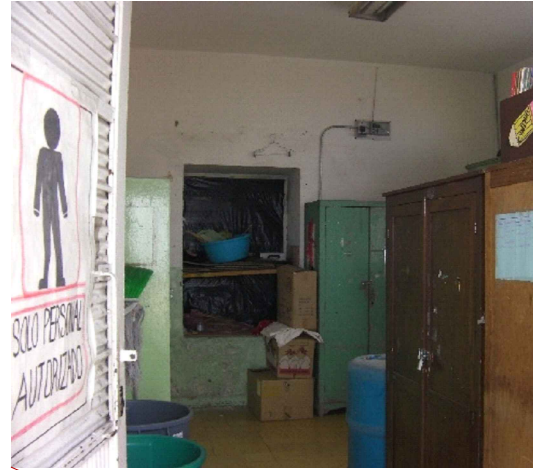
2 Salón usado como almacén de desayunos, presenta pérdida de recubrimiento, la pintura del guardapolvo es inadecuado por ser esmalte.

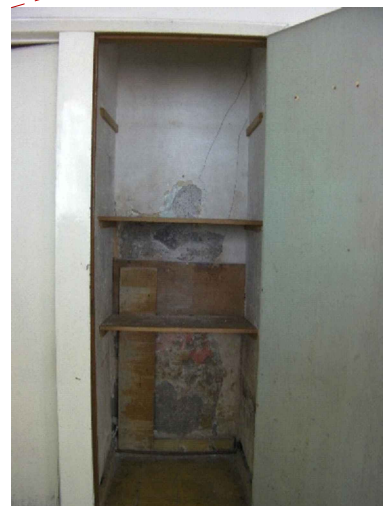
5 Presencia de humedad ascendente en bodega, ubicado en muro de fachada histórica.

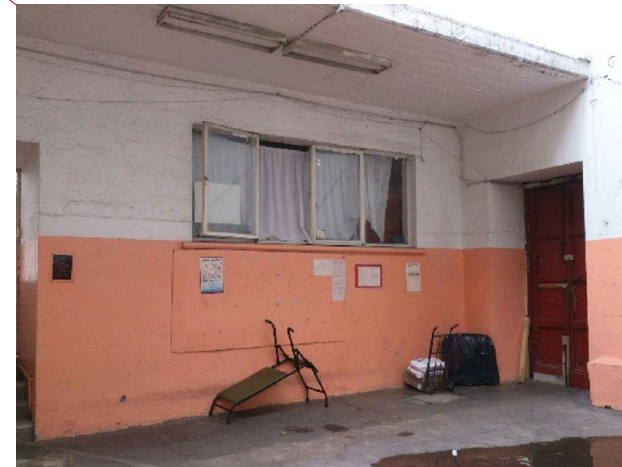
6 Patio de Servicio en el área de la conserjería, actual acceso al plantel. Se observa desgaste de pintura, instalaciones de cables inadecuadas expuestas al intemperie, así como deterioro de puerta de acceso.

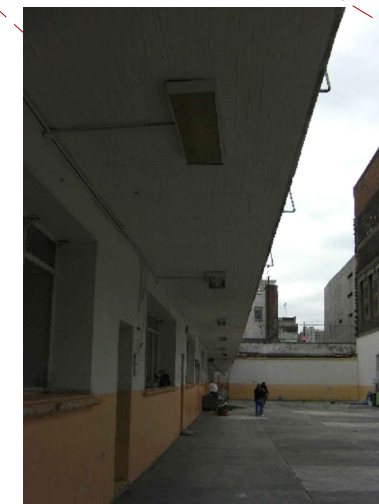
7 Corredor de acceso aulas planta baja, se observa cables de instalaciones expuestas al intemperie.

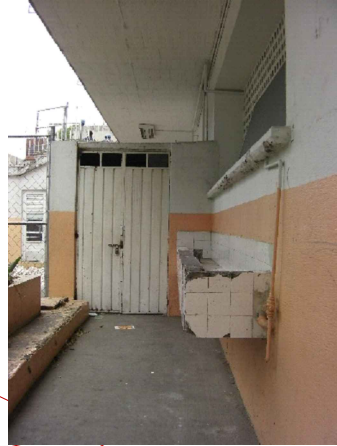
3 Baño de profesores adecuado en rampa inferior de las escaleras, se observa un deterioro en el recubrimiento así como pérdida parcial de este.

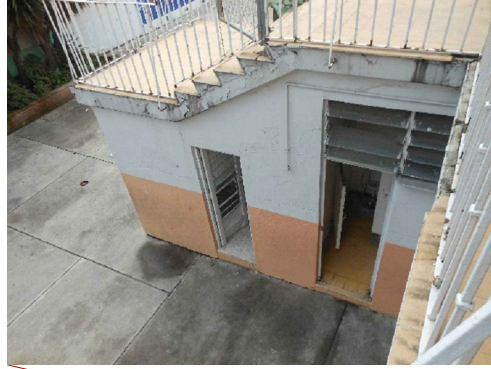
4 Sanitario de niñas, se observa elemento muro que obstruye la abertura de la ventana, ubicado en la fachada historica.

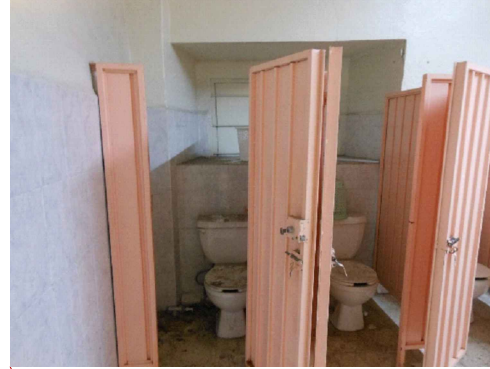
5 Acumulación de bolas de papel en plafón en baños de niños y niñas, como daño al espacio.

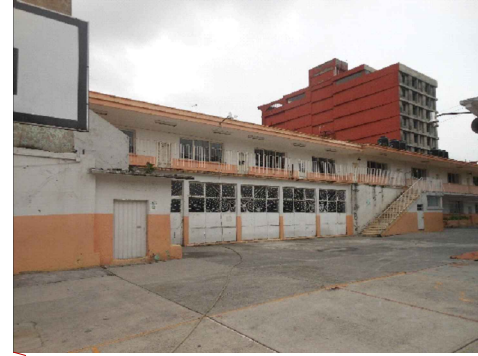
2 Auditorio del plantel, presentado problemas de humedad ascende, columnas que no corresponden al sistema constructivo original del edificio, así como pérdida de recubrimiento.

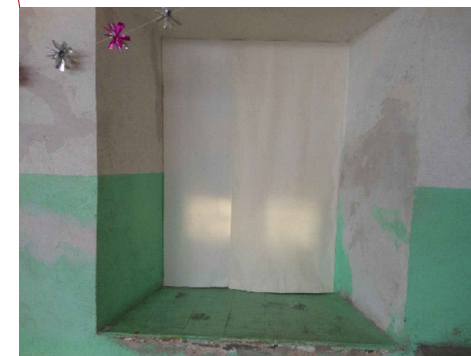
4 Se observa resacas inadecuados que carecen de valor estético, pérdida de material en perfilado de vanos, así como deterioro en el recubrimiento de pintura.

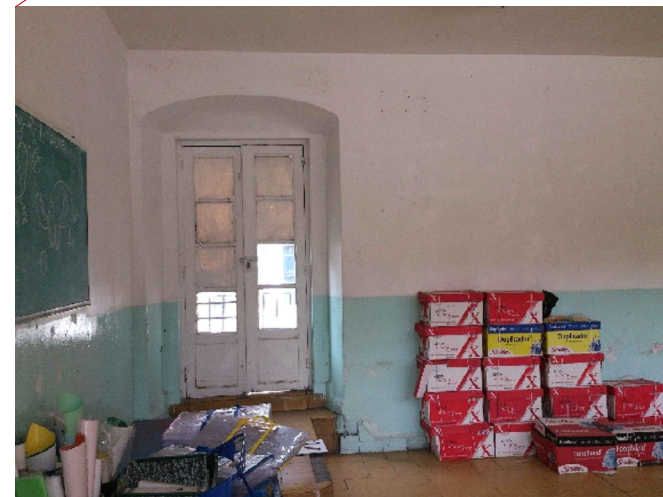
④ Aula que presenta recubrimiento en mal estado, se identifica desnivel en escaleras de balcón, la cancelería de la puerta presente pérdida de cristales en ventanas así como corrosión de la misma. En todo el espacio se presente un guardapolvo de pintura esmalte inadecuado.

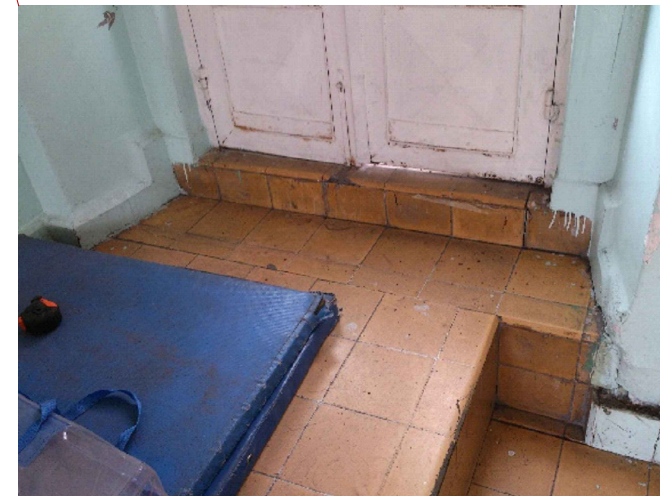
⑤ Escalón que se ubica en puerta de balcón, como parte de los desniveles que se encuentran en el edificio.

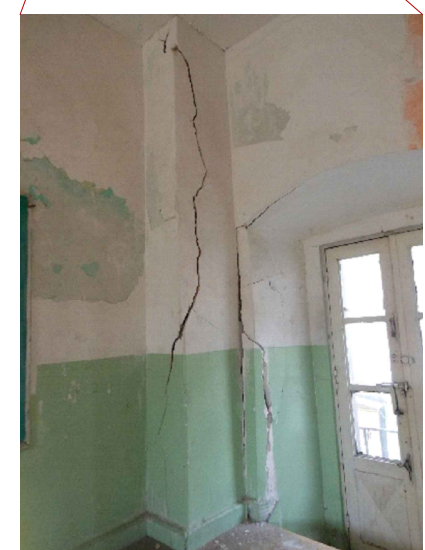
6 Grieta ubicada en columna por posibles asentamientos del edificio. Hasta el momento se desconoce el origen de la causa.

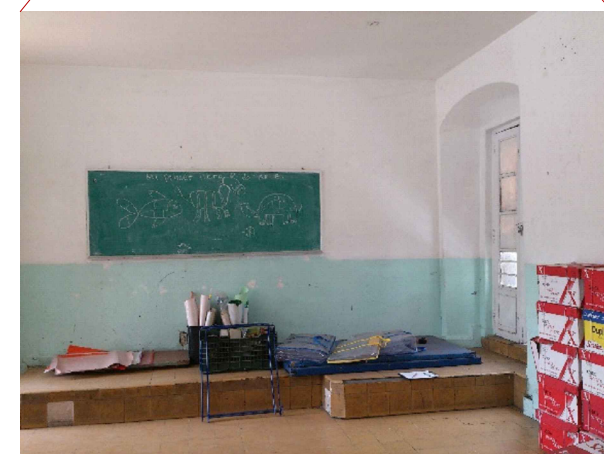
7 Aula con recubrimiento en la estado, el salón presenta un estrado con perdida de baldosas ceramicas, se observa falta de cristales en la cancelería de la puerta del balcón. Los muros presentan un guardapolvo de pintura esmalte inadecuado.

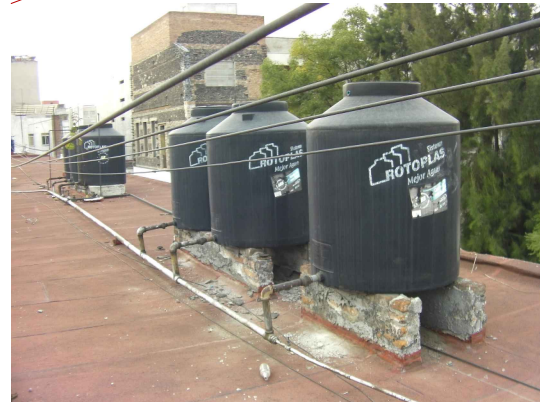
7 Localización de tinacos que dan abastecimiento de agua potable al plantel. Se identifica soporte de tinacos en malas condiciones, así como la corrosión de la tubería de agua potable. Se observa tendido de cables de instalación eléctrica.

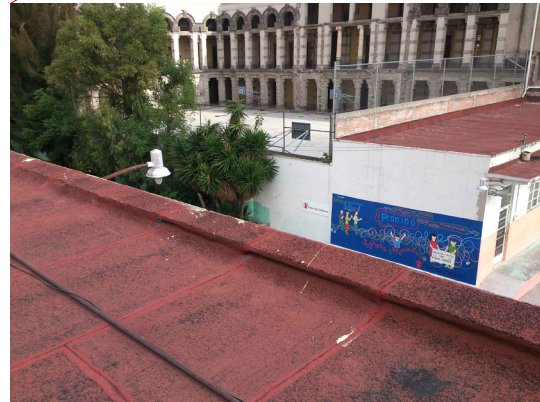
6 Identificación del desgaste de rollos prefabricados de impermeabilizante en mal estado. Se observa el paso de instalación hidraulica que da servicio a los baños generales del plantel.
