Supervisión de obra del museo interactivo  
“Museo Banco de México”

Av. 5 de mayo, núm. 2. Centro Histórico, 06000  
Alcaldía Cuauhtémoc, Ciudad de México, México

Reporte profesional que para obtener el título de Arquitecto presenta  
Jonathan Humberto Barrera Pérez

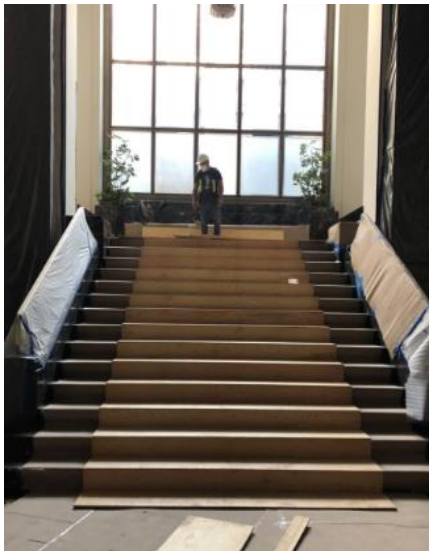
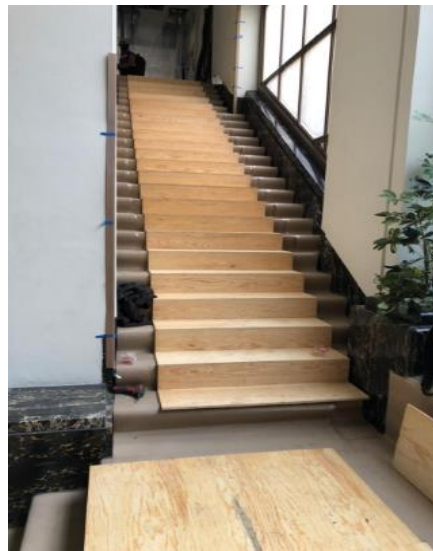
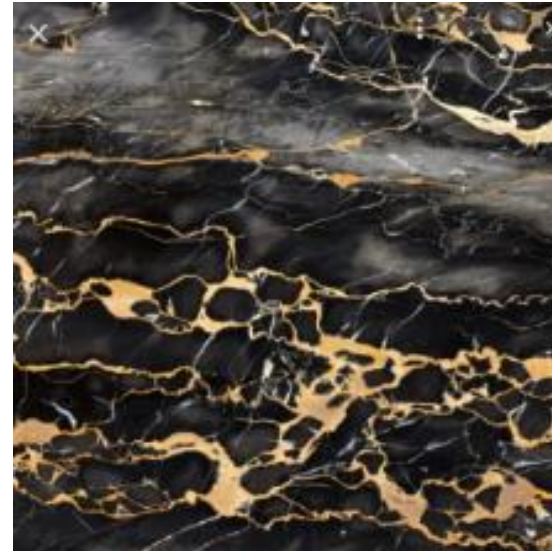
**DESARROLLO:** Debido a las maniobras realizadas entre la planta baja y Mezzanine se decidió colocar una protección con triplay para la protección del mármol portoro original y evitar cualquier tipo de daño.

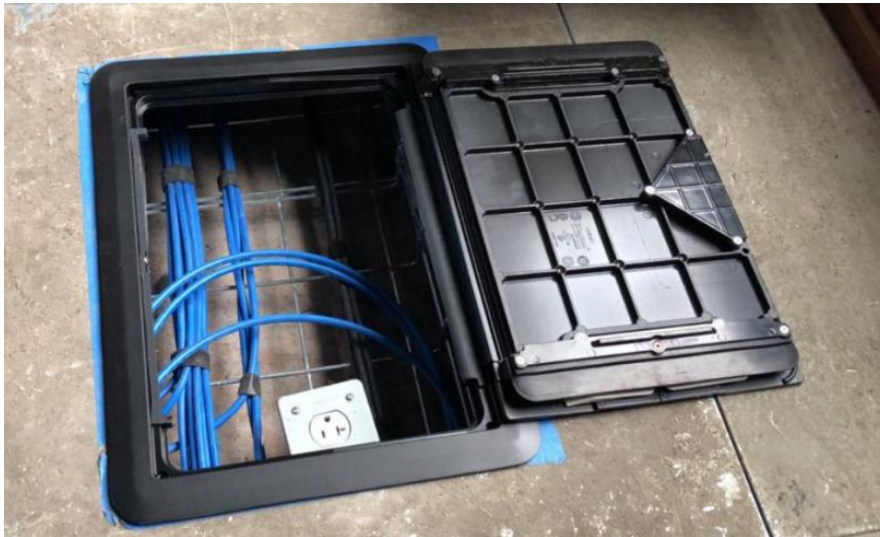
**DESARROLLO:** Para los registros en piso falso se realizaron perforaciones de 40x25 para colocar las tapas registro, de esta manera se podrá dar mantenimiento para cualquier tipo de reparación.

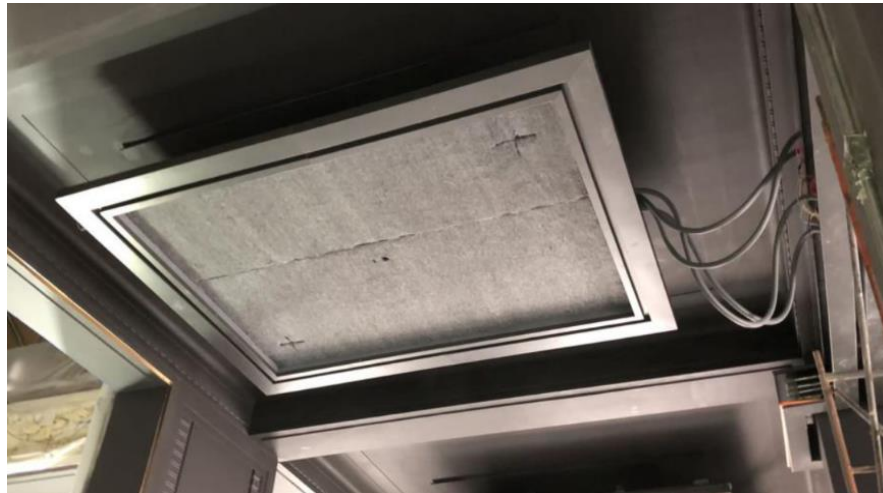
**DESARROLLO:** Se colocaron paneles de mdf como base y para ajuste se colocó colchoneta acústica en plafones, esto permitirá la protección de las instalaciones, así como una mejor acústica para la salida de audio.

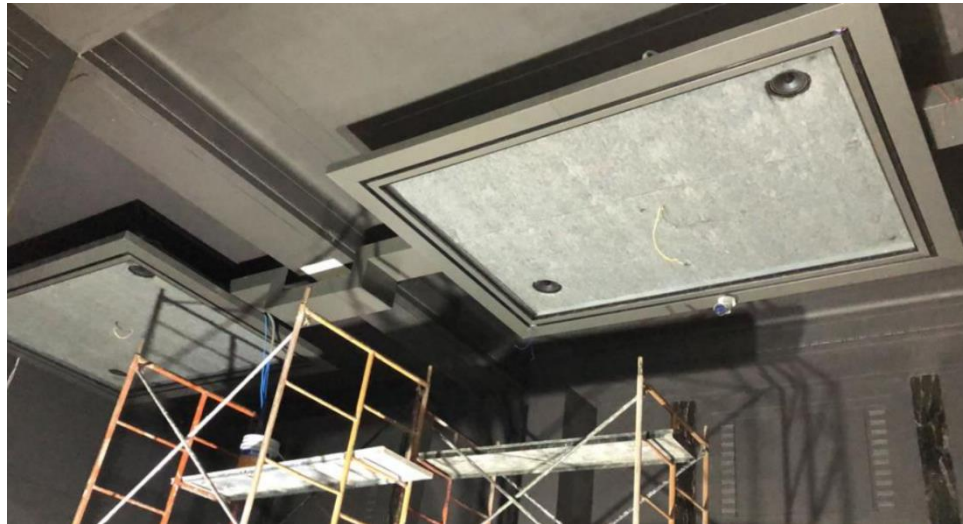
**Desarrollo:** La función principal de los montenes es proteger las instalaciones y así dar continuidad a las trayectorias sin ser visibles para el visitante.

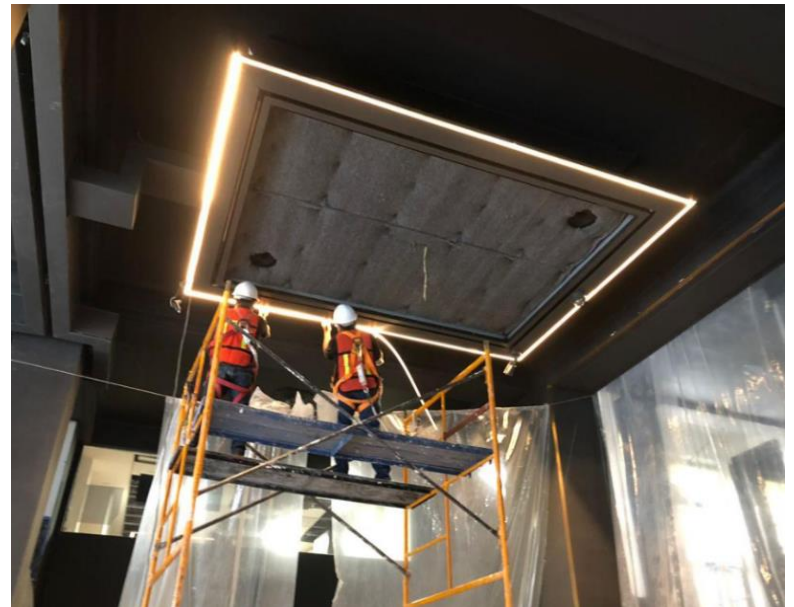
**DESARROLLO:** Se colocaron perfiles perimetrales a las estructuras del plafón en donde se conectan las luminarias al sistema "Dali", con este sistema a control remoto podremos ajustar la intensidad, calidez y color de la luz.

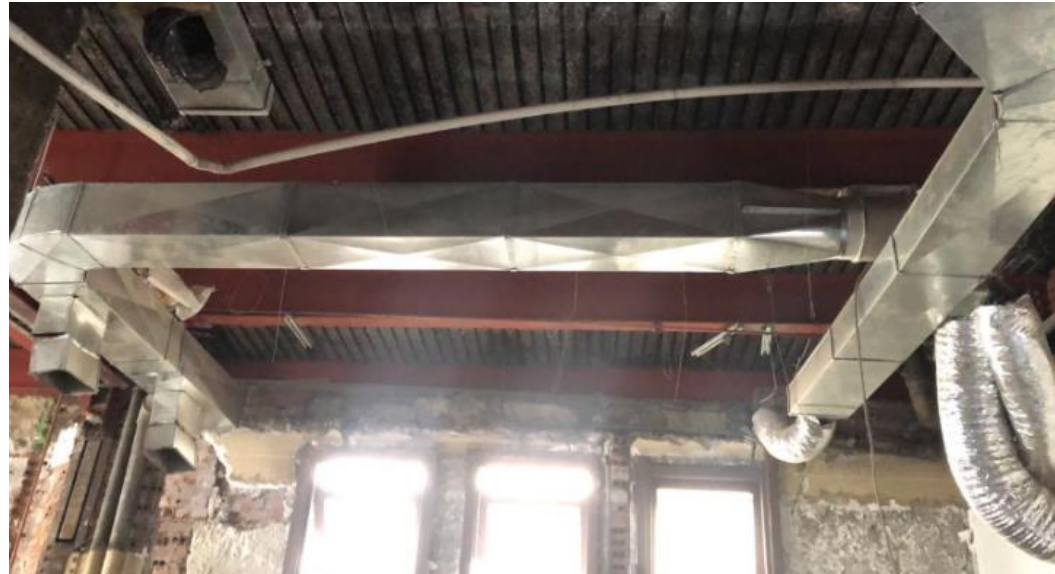
**DESARROLLO:** se realizó el desmantelamiento de ductos de aire acondicionado que no funcionaban para el nuevo proyecto. Sin embargo, varios de los ductos pudimos recuperarlos para las nuevas trayectorias.

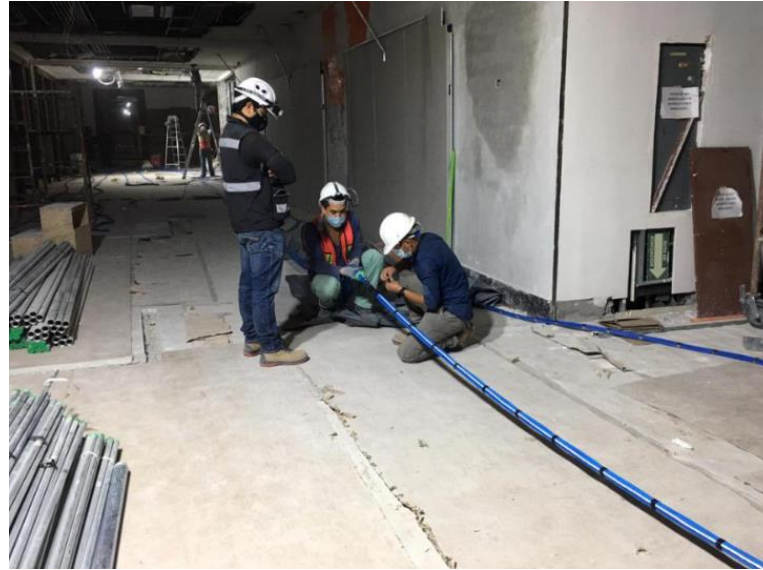
**DESARROLLO:** Realizamos la integración de los cableados, deben de estar debidamente ordenados e identificados para realizar cualquier tipo de mantenimiento, en este momento se colocan las cajas eléctricas para la colocación de contactos y apagadores pertinentes.

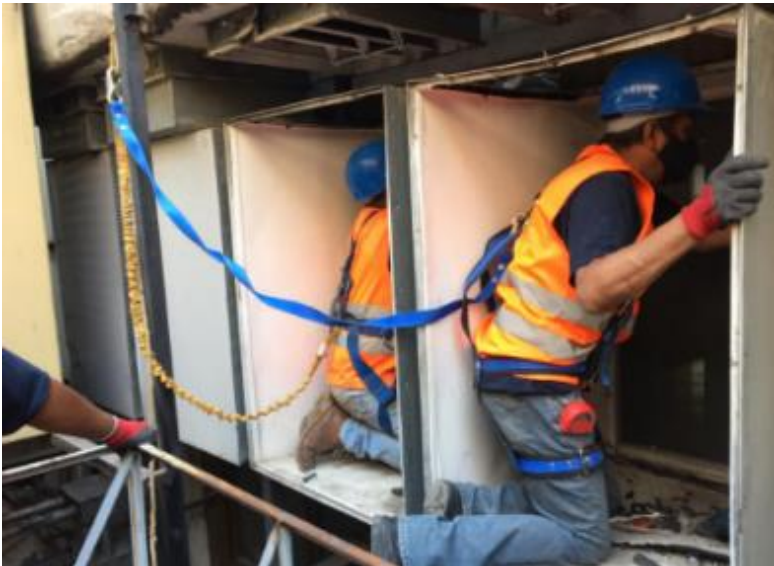
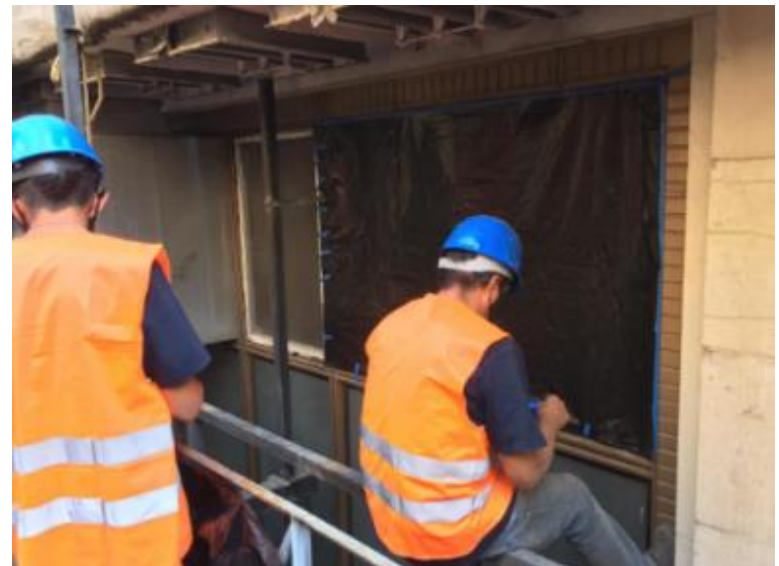
**DESARROLLO:** Se retiraron ductos de aire acondicionado, condensadoras y mini Split y lavadora de aire.

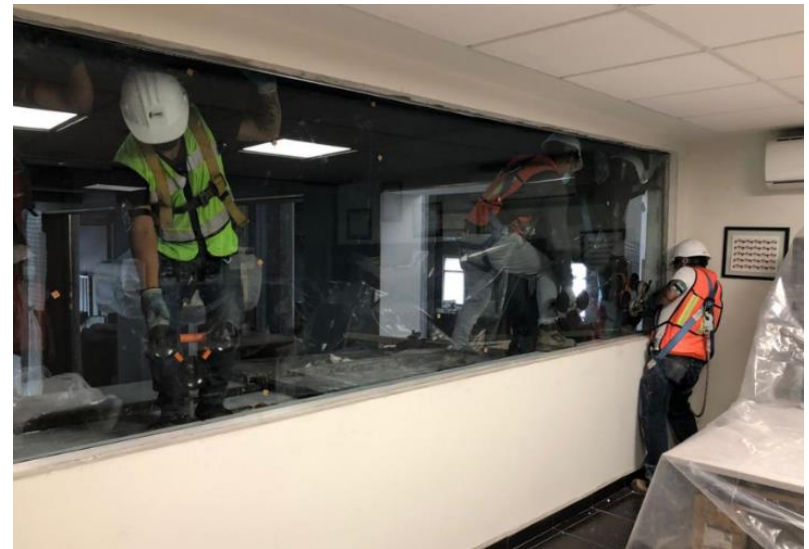
**DESARROLLO:** Se retiro la cancelería existente en el área de tapanco, así como todos los cristales y se remplazó con cancelería y cristales templados con película anti impacto.

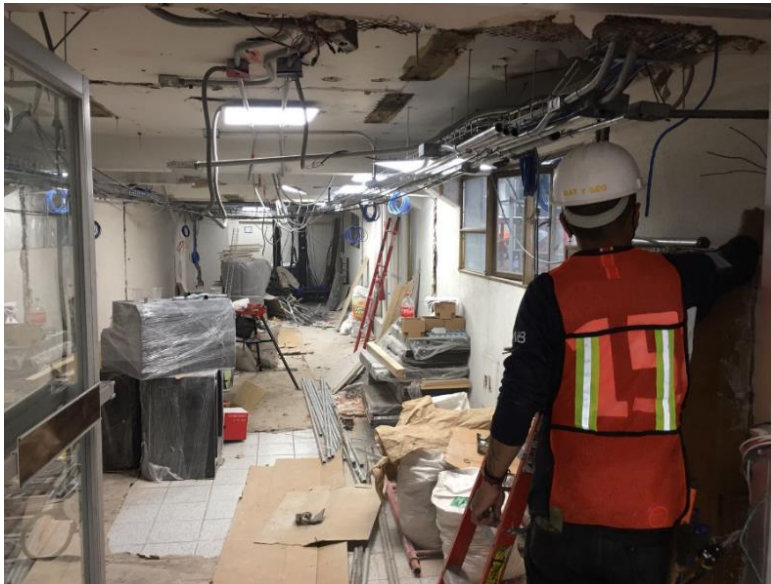
**DESARROLLO:** Colocación de instalaciones en módulo de oficinas, nodos de red, instalación eléctrica e instalación de CCTV.

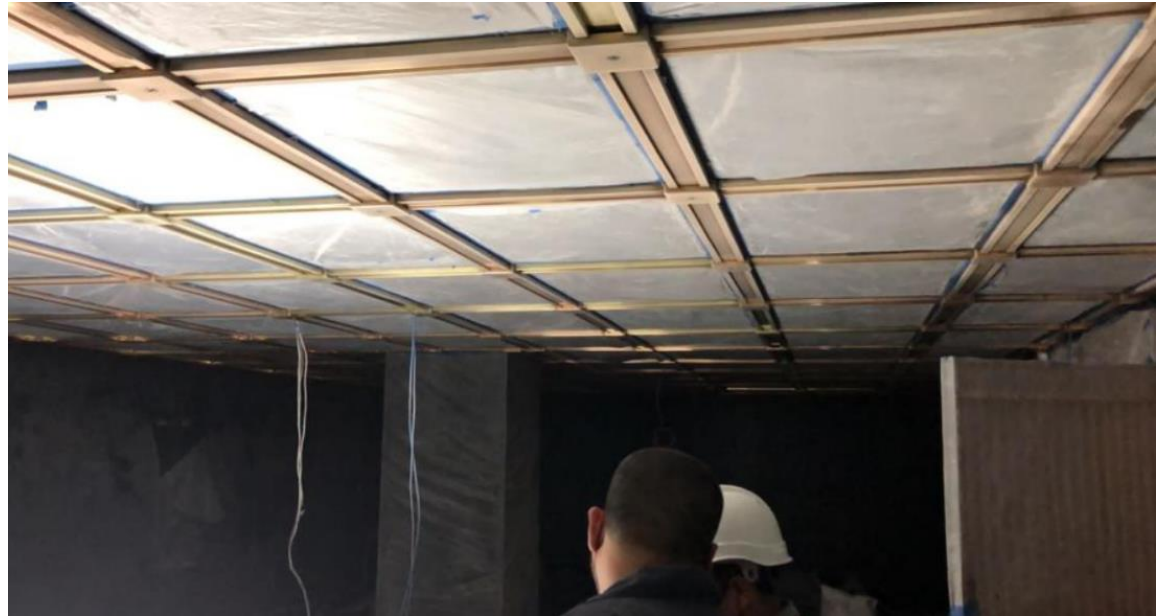
**DESARROLLO:** Las molduras de bronce fueron retiradas una a una para facilitar su restauración, en el caso de las puertas de seguridad se trabajaron en sitio mediante procesos químicos.

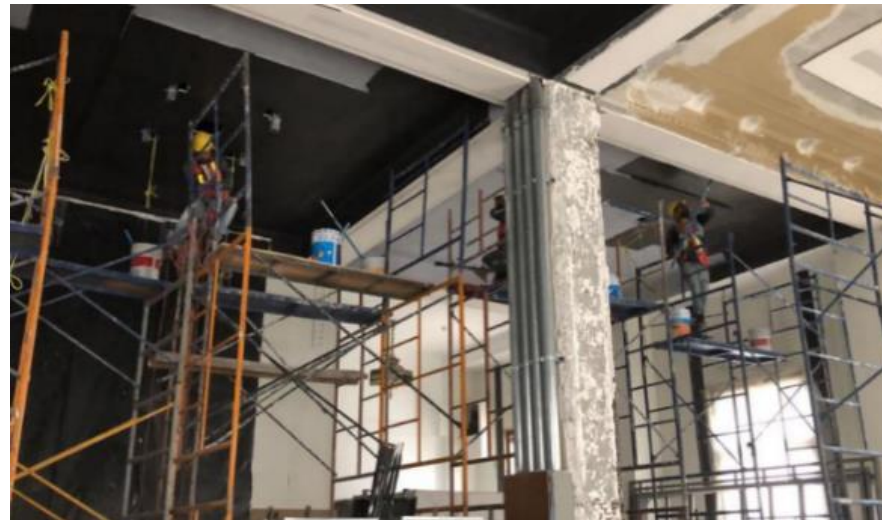
**DESARROLLO:** mediante la ayuda de andamios y todo el equipo de seguridad se realizó la pintura de plafones, es muy importante mantener la organización en los trabajos de altura par evitar cualquier tipo de riesgos.

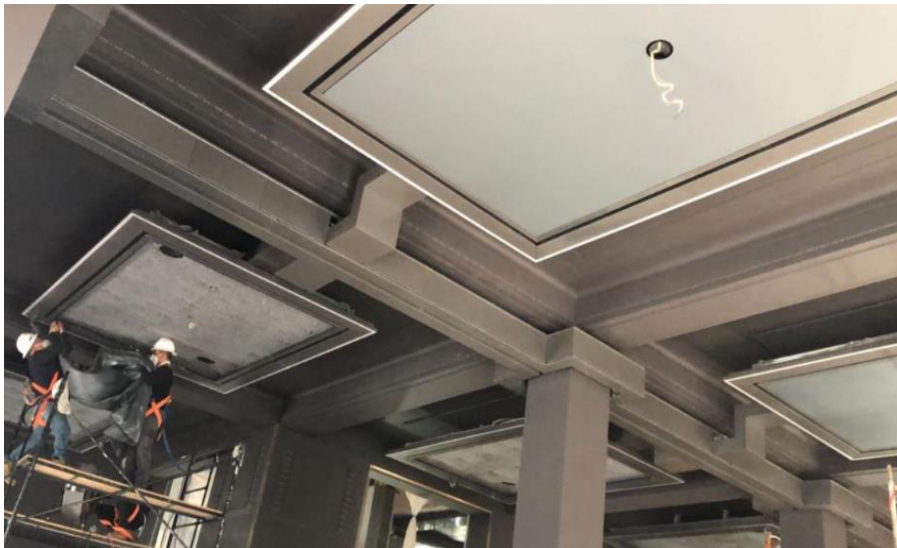
**DESARROLLO:** Cuando la tela está totalmente lisa se realiza la perforación correspondiente en donde se colgara la luminaria, en este caso los candiles y se ajusta con un cintillo para que no se rasgue la tela.

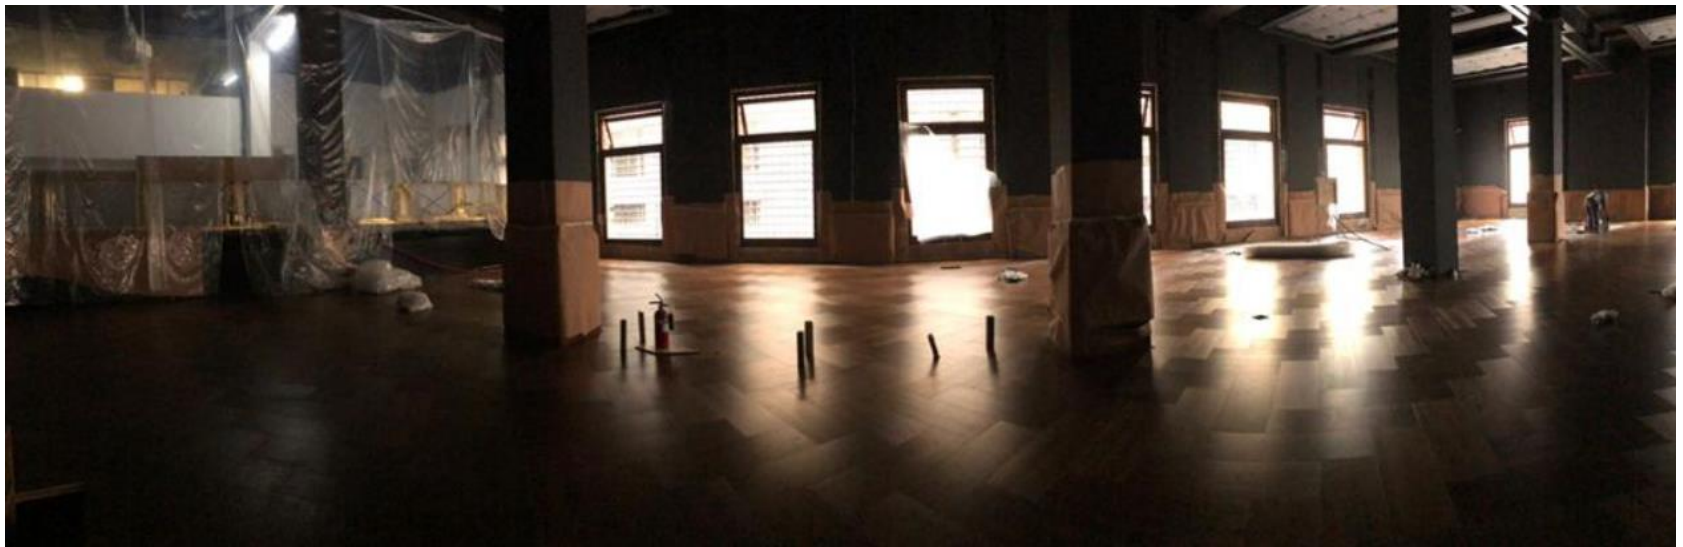
**DESARROLLO:** Para la colocación del piso de ingeniería se colocó primero una capa de bajo alfombra, esto permitirá que las láminas no tengan movimiento entre sí y no se produzca algún tipo de ruido al momento de transitar sobre él.

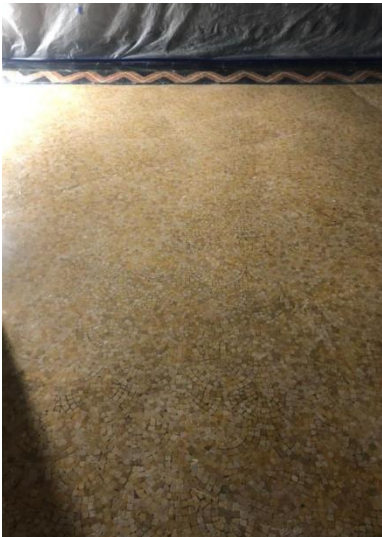
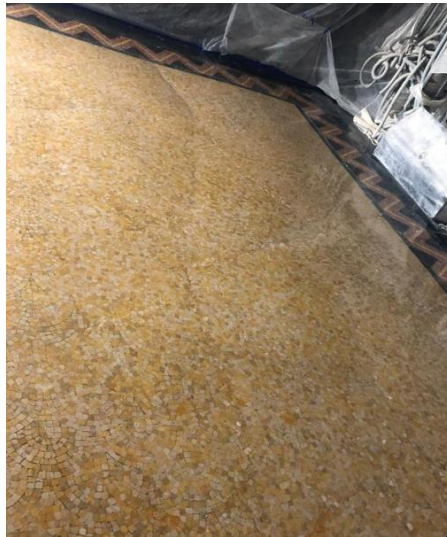
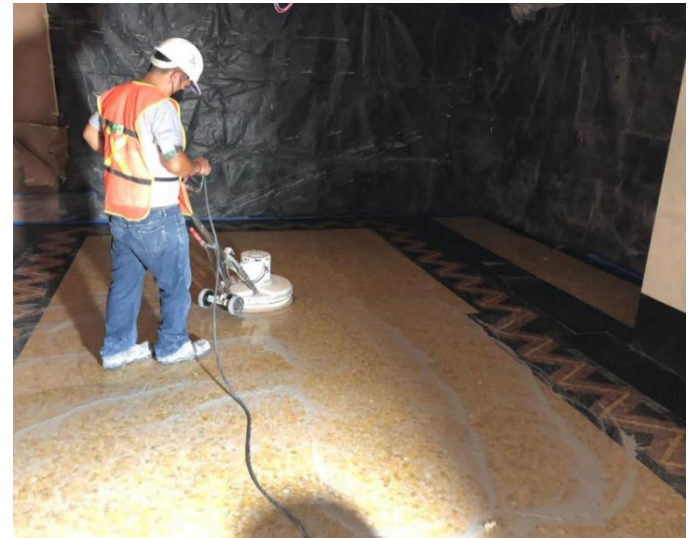
**DESARROLLO:** El mármol original del vestíbulo principal fue pulido para su mejoramiento, fue realizado sin químicos para evitar cualquier tipo de corrosión.

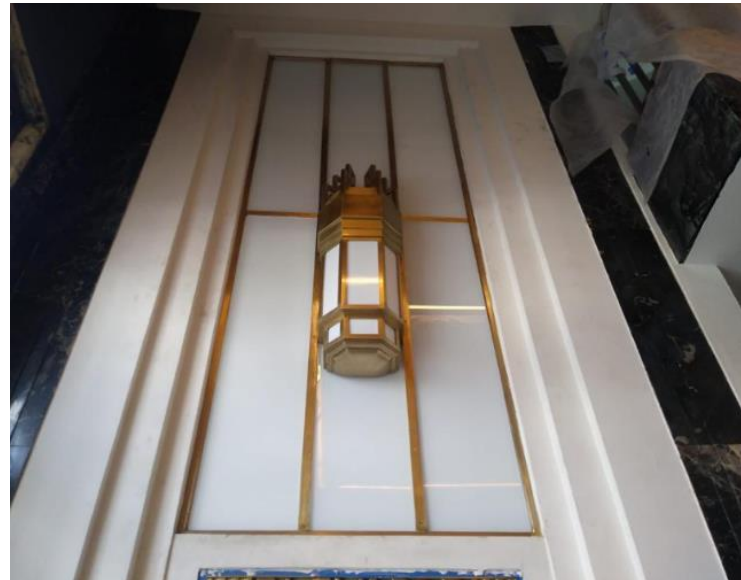
**DESARROLLO:** Todos los elementos de bronce de las luminarias en los elevadores fueron restaurados mediante procesos químicos y los cristales fueron cambiados por cristales traslúcidos.

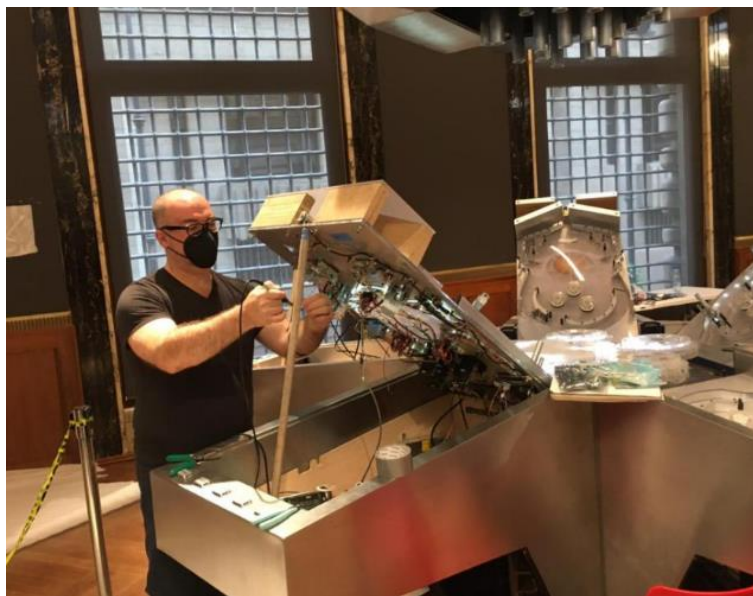
**DESARROLLO:** Colocación de soportes para pantallas interactivas, recubrimientos y cristales e integración de conexiones.
