**ESTUDIOS DE FENOMENOS DE PRECIPITACION
EN ACEROS USANDO MICROSCOPIA
ELECTRONICA**

T E S I S
QUE PARA OBTENER EL TITULO DE
F I S I C O
P R E S E N T A
DAVID LOPEZ LOPEZ

Se utilizaron diversas técnicas de Microscopía Electrónica de Transmisión para estudiar el proceso de precipitación que se presentó en un tubo de acero austenítico inoxidable estabilizado con Titanio, el cual estuvo operando 37,500 horas como tubo de sabrecalentador en un generador de vapor de una Central Termoeléctrica que utiliza aceite residual de petróleo como combustible. El estudio se complementó con Microscopía Electrónica de Barrido y con Microanálisis por Espectrometría de Rayos X.

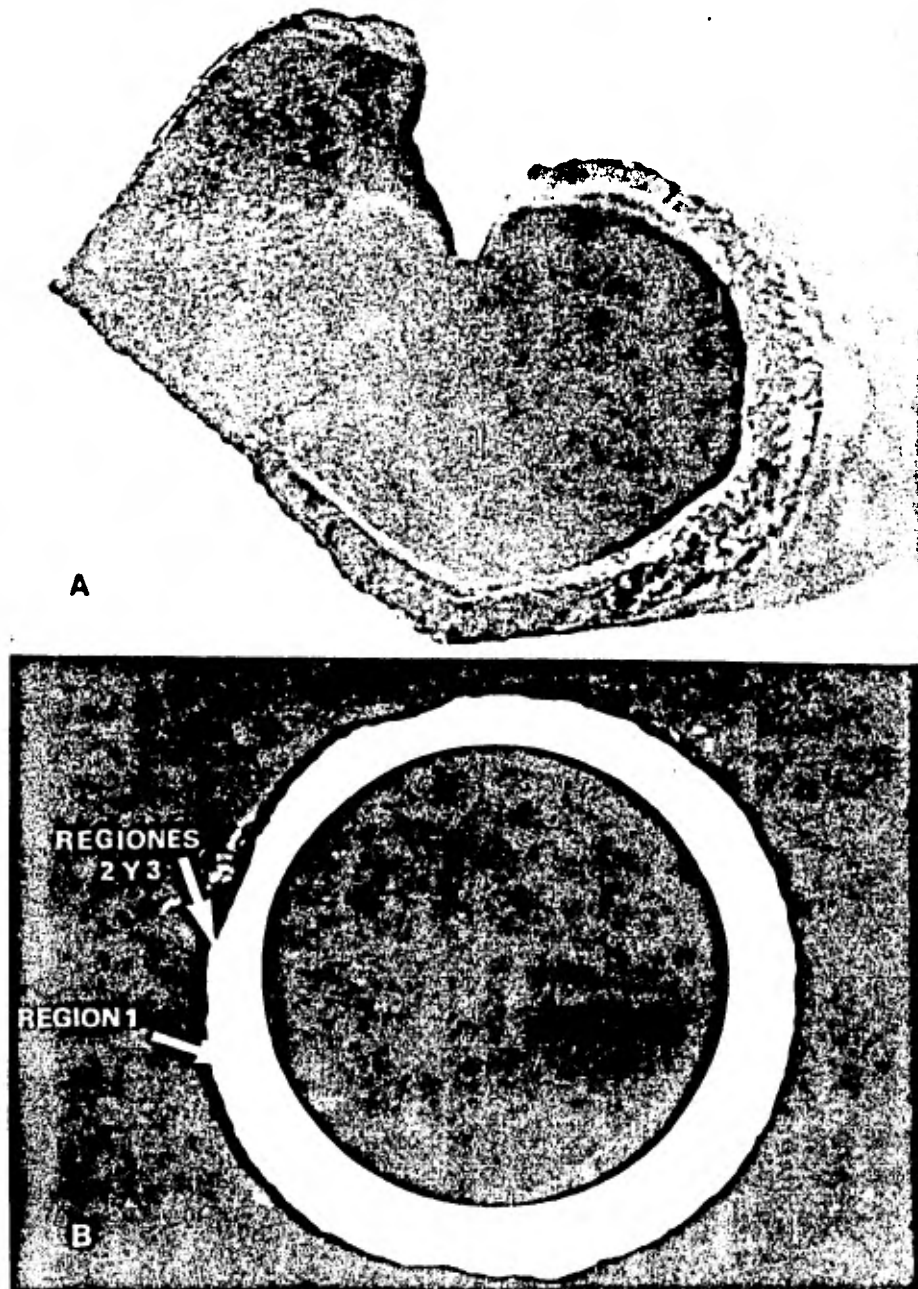
Este tubo operó durante 37,500 horas antes de que se presentara la falla, en un generador de vapor que quema combustóleo. La figura 4a es una fotografía del tubo fallado tal como se recibió de la Central Termoeléctrica. En la figura 4b se -

Figura 4. Aspecto del tubo en las condiciones recibidas. A) Vista de la fractura B) Sección transversal de la zona cercana a la falla.

muestra la sección transversal del tubo en la zona cercana a la falla; en ella se aprecia un adelgazamiento preferencial en cierta zona de aproximadamente 2.8 mm, mientras que el espesor de la pared del tubo en la parte gruesa es de 6.4 mm. Aproximadamente a 30 centímetros de la zona donde ocurrió la falla se observó que el tubo estaba menos adelgazado y que los depósitos en esa zona tenían un espesor de aproximadamente 0.5 cm y que eran fácilmente desprendibles. En la figura 5 se presentan algunas de las morfologías presentes en los depósitos, las cuales fueron observadas en un Microscopio Electrónico de Barrido.

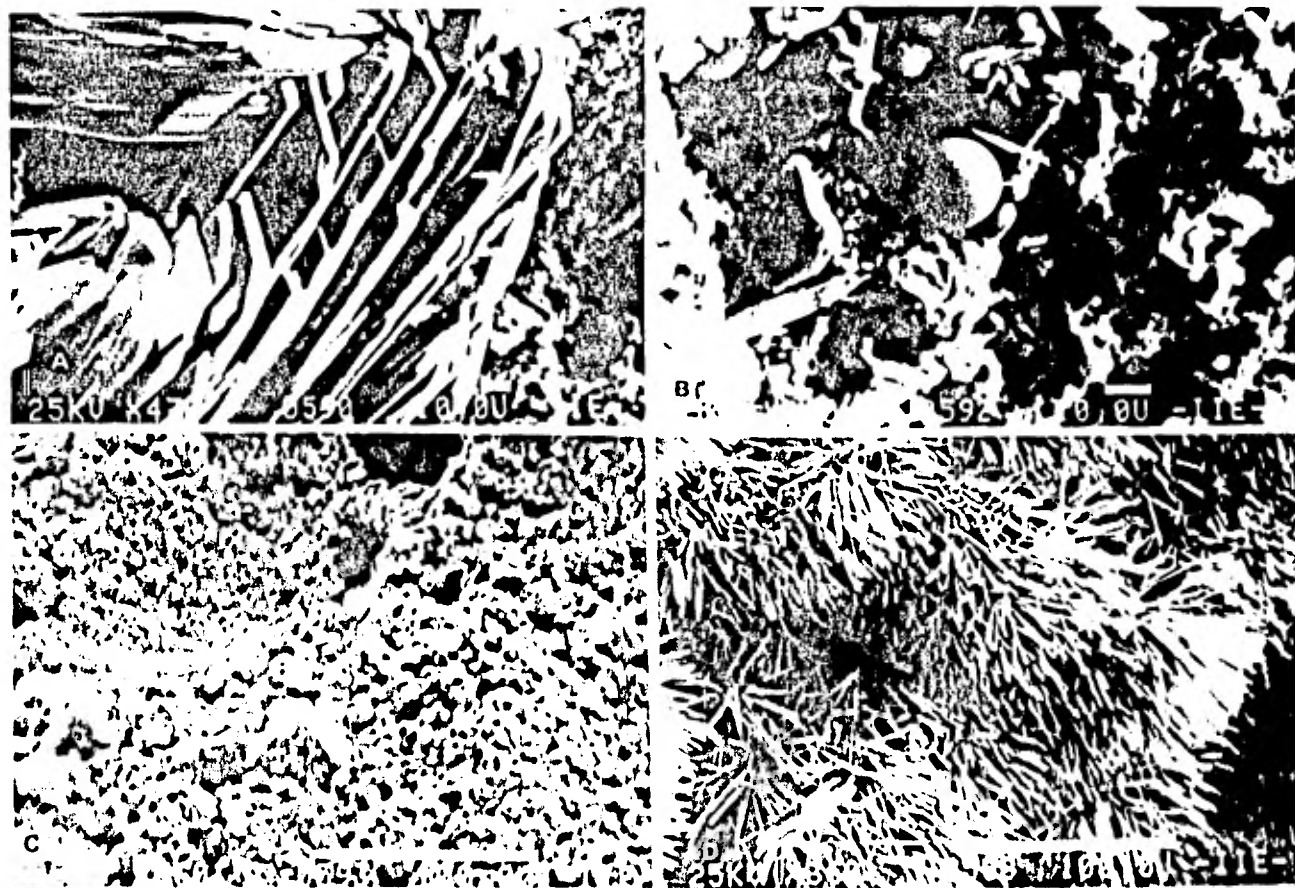
Figura 5. Diversas morfologías observadas en el depósito formado sobre la superficie del tubo en contacto con los gases.

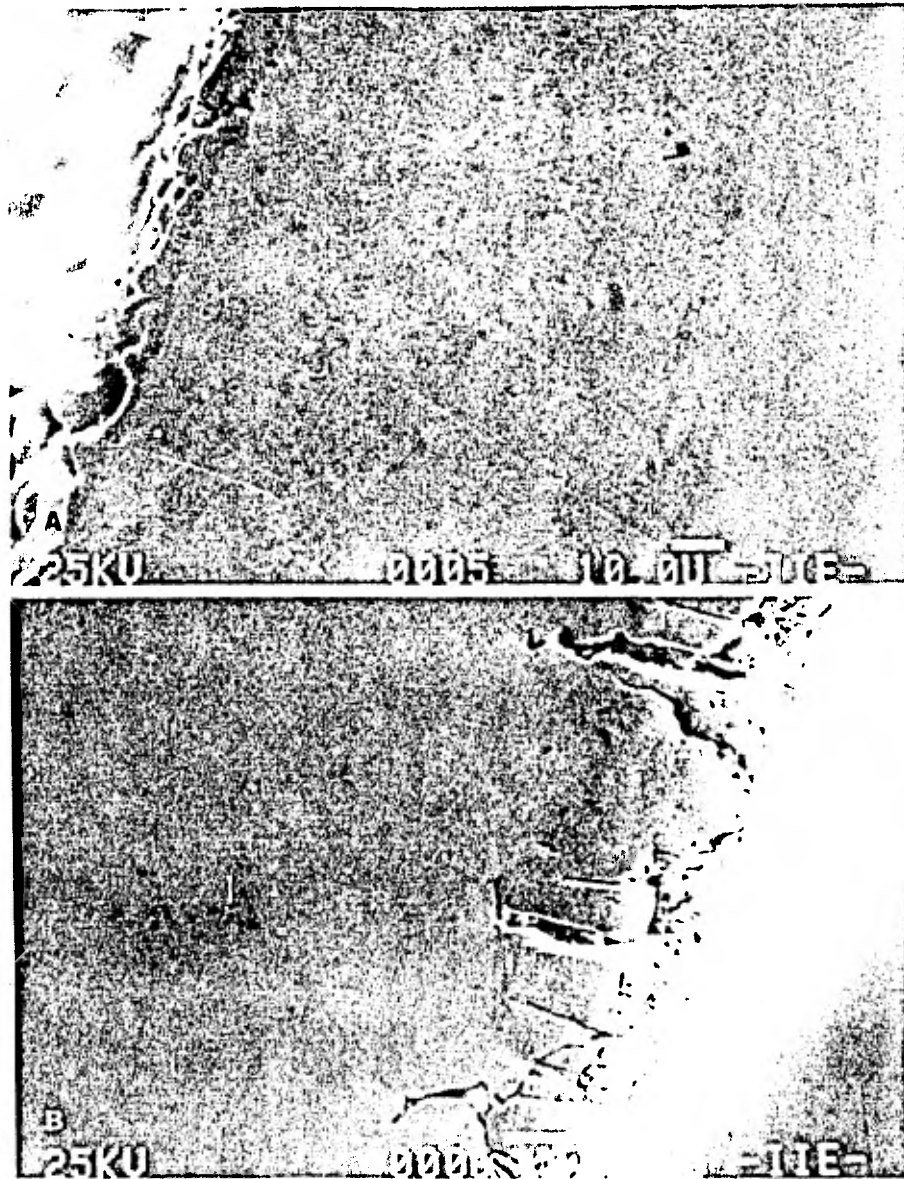
En las figuras 6a y 6b pueden observarse los depósitos formados en las superficies del tubo del lado de los gases y del lado del vapor, respectivamente; en ellas se aprecia la diferencia en el espesor de ambos depósitos. En la figura 6b se advierte la presencia de grietas a través de la costra del lado del vapor, las cuales alcanzan a penetrar hasta el material del tubo.

Figura 6. Depósitos formados en el tubo. A) del lado de los gases de combustión. B) del lado del vapor.

Y, si aunada a la ocurrencia de los procesos de carburización y oxidación-corrosión se tiene la presencia de grietas (como las mostradas en la figura 6b), el espesor crítico para la falla del tubo es mayor que el requerido para la fractura del mismo en ausencia de éstas, ya que al disminuir el espesor de la pared del tubo aumentan los esfuerzos en las zonas donde se encuentran las grietas, favoreciendo su propagación y dando por consecuencia la falla del tubo.

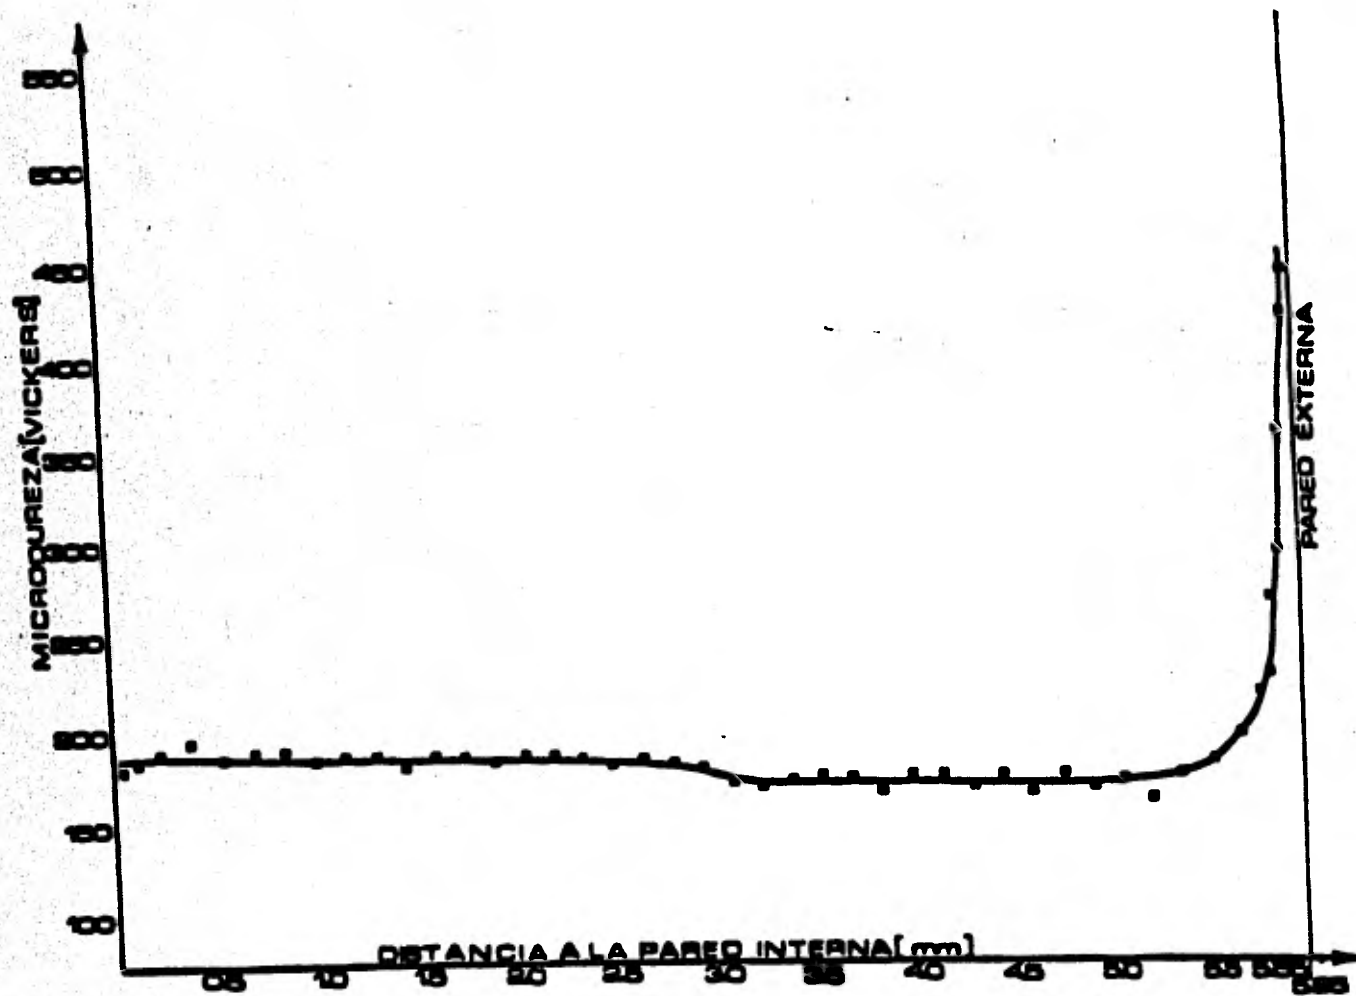
FIGURA 7. Valores de microdureza a través de la pared del tubo, en la parte gruesa del mismo.

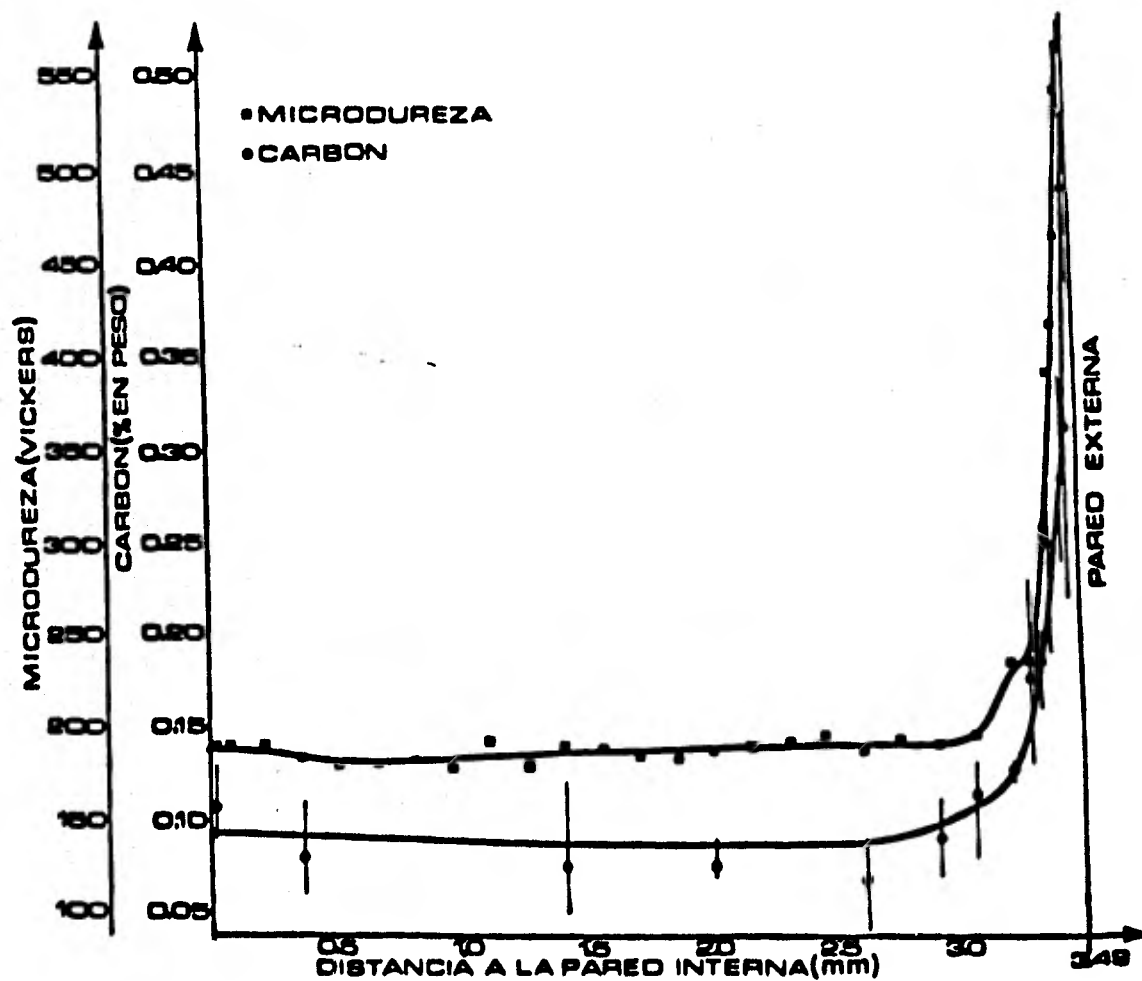
Las figuras 8 y 14 muestran los resultados del estudio de Microanálisis realizado en una de las zonas más adelgazadas. En la figura 8 se presenta el perfil de concentración de Carbono y en la figura 14, los correspondientes a Fe, Cr, Ni y Ti.

Figura 8. Valores de microdureza y perfil de concentración de Carbono a través de la parte delgada de la pared del tubo.

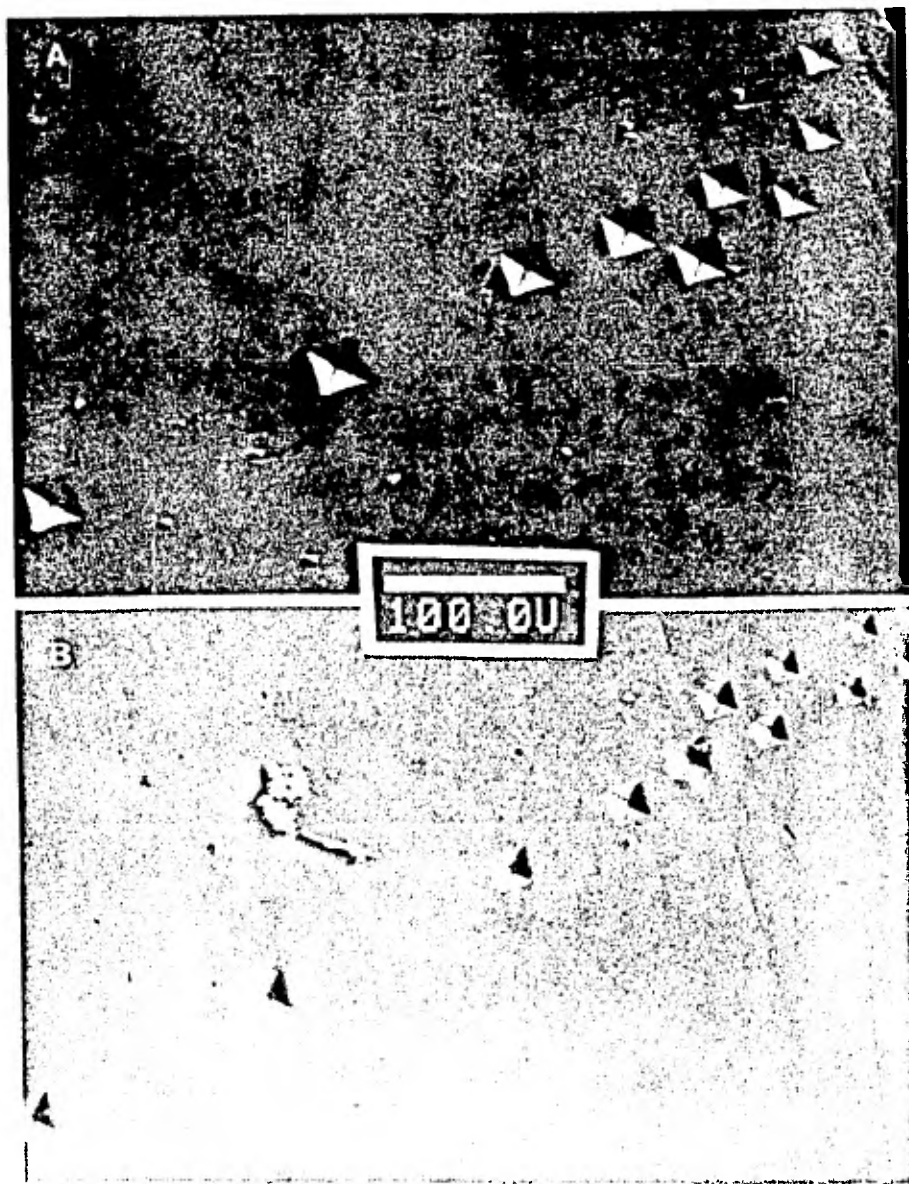
Figura 9. Marcas hechas por un indentador con punta de diamante. Es evidente el aumento de dureza al aproximarse a la orilla del lado de los gases. A) parte gruesa B) parte delgada de la pared del tubo.

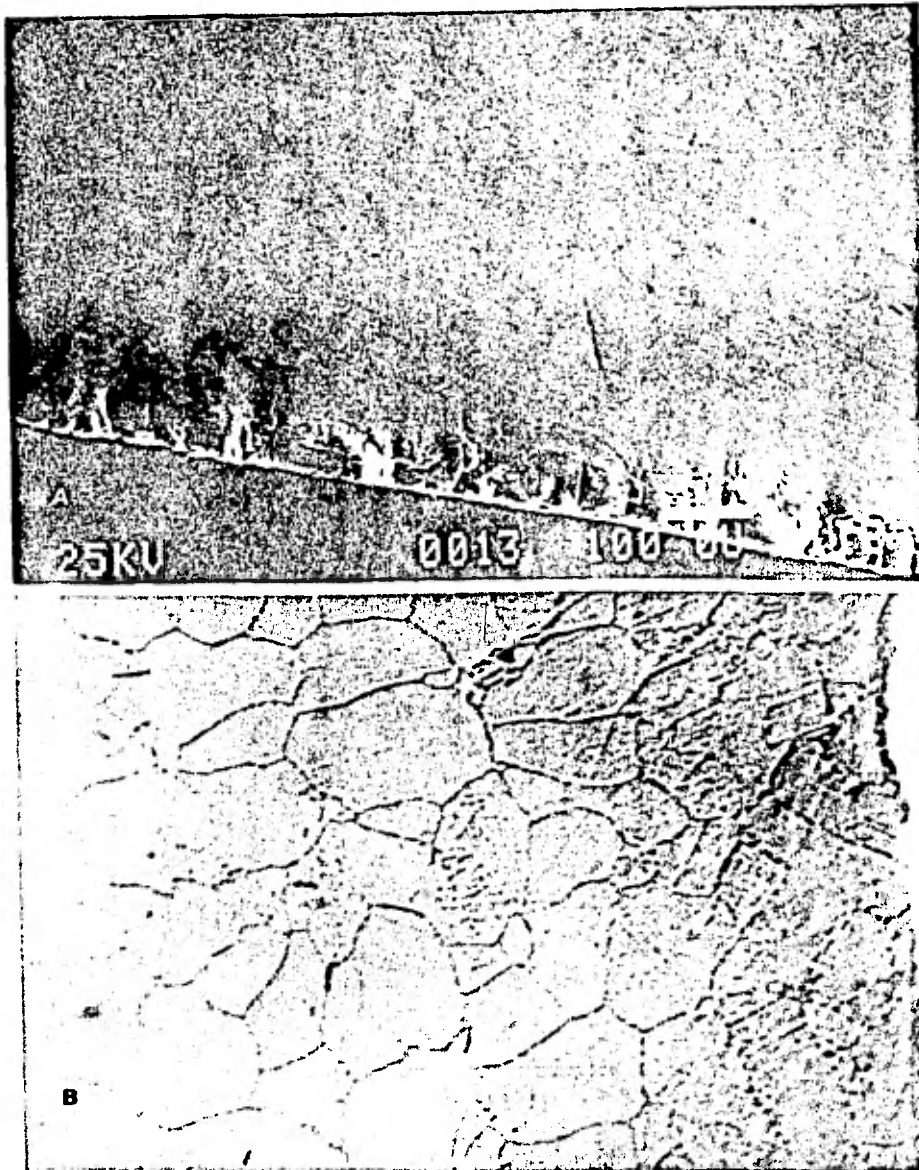
ción transversal de una probeta tomada de la zona del tubo donde ocurrió la falla, es decir, de la parte más delgada de la pared del tubo. Se observó que únicamente se revelaban los granos cercanos a la superficie del tubo en contacto con los gases (figura 13b), mientras que el resto de la superficie no mostró ningún ataque (figura 13a).

Figura 13. Superficies pulidas y atacadas con Vi lella por dos minutos. A) Superficie del lado del vapor. B) Superficie del lado de los gases de combustión.

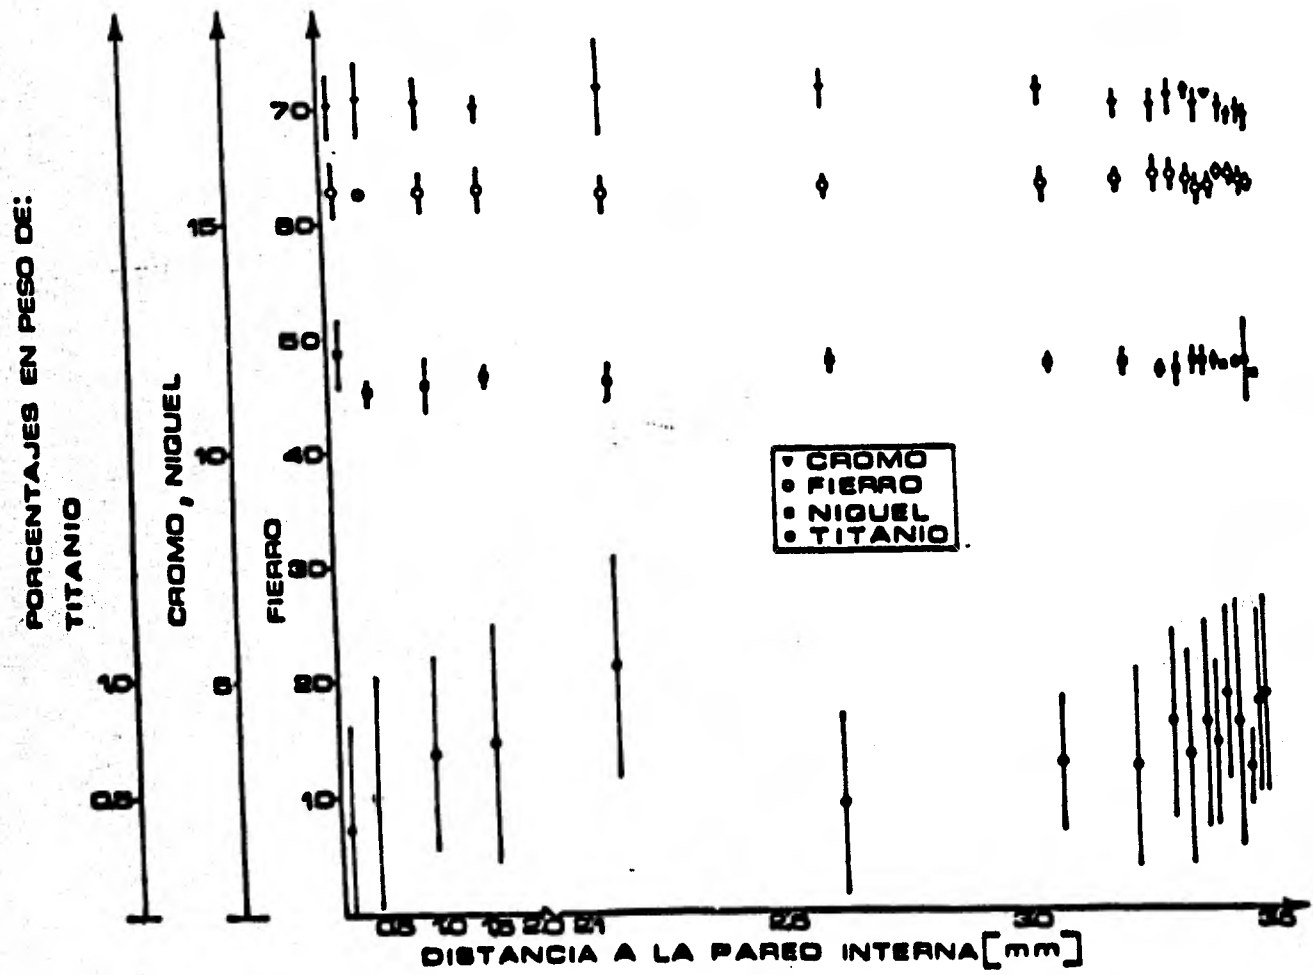
FIGURA 14. Perfil de concentración de Cromo, Hierro, Niquel y Titanio a través de la parte más delgada de la pared del tubo.

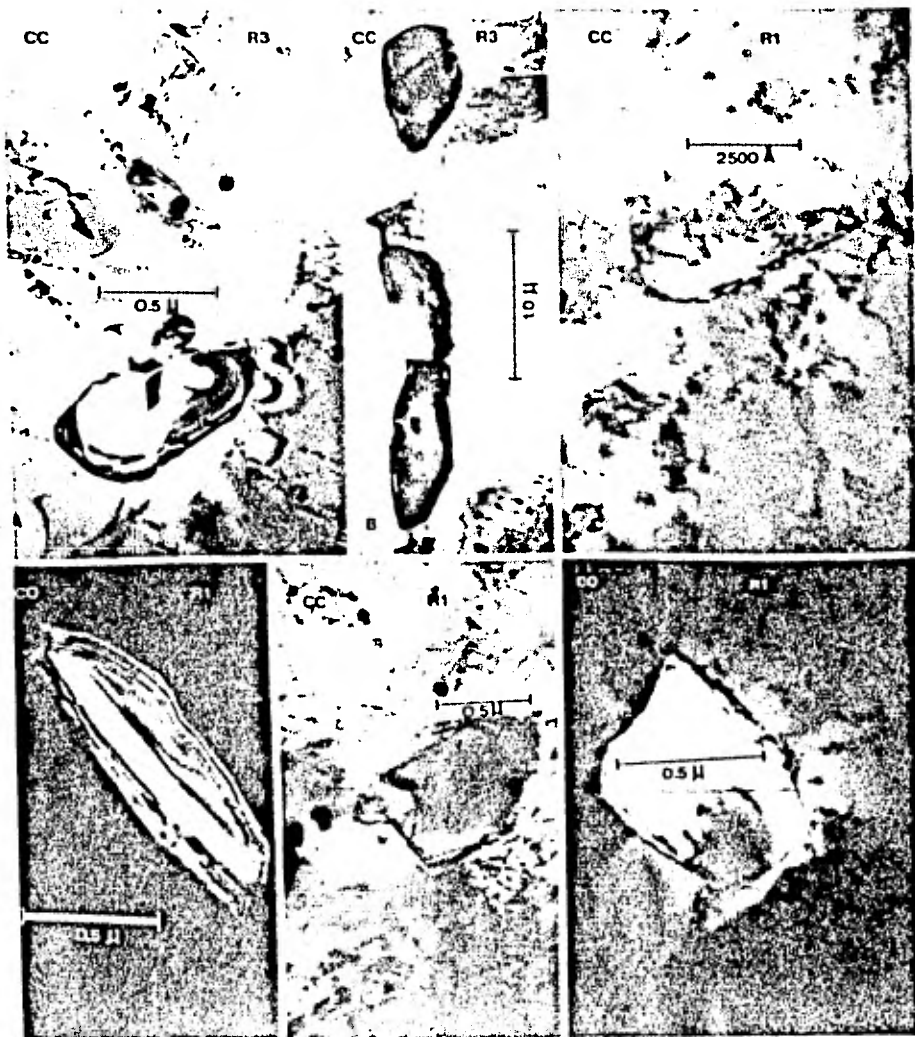
Esta fase se observó tanto en los límites de grano (figuras 31b, 31d, 31e y 31f) como en el interior de los granos (figuras 31a y 31c). Algunos patrones de difracción obtenidos que permitieron identificar la fase sigma Fe-Cr tetragonal se muestran en la figura 32.

Figura 31. Diversas morfologías presentadas por la fase sigma Fe-Cr tetragonal.

Es común encontrar la presencia de la fase sigma Fe-Cr tetragonal en los aceros, tanto en los estabilizados con Titanio²⁹ como en los no estabilizados.^{11-13,33,35} La precipitación de esta fase pudo haber contribuido a la falla del tubo, aunque en la literatura se reporta que juega un papel importante a temperaturas mayores a 800°C.
