UNIVERSIDAD NACIONAL AUTONOMA DE MEXICO

FACULTAD DE INGENIERIA

RECONSTRUCCION DE ESCUELAS POR DAÑOS OCASIONADOS POR LOS SISMOS DEL 19 Y 20 DE SEPTIEMBRE DE 1985 EN LA CIUDAD DE MEXICO.

T E S I S

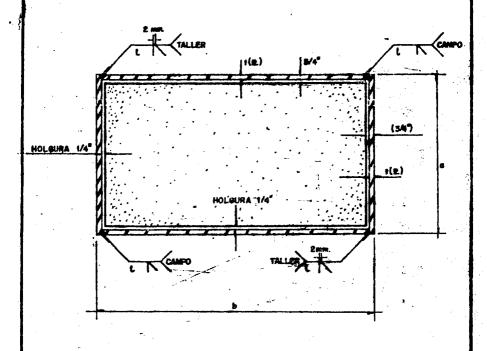
FIGURA - 1

FALLAS CERCANAS A NIVEL SUPERIOR DE COLUMNAS. REFUEZO TIPO 1

- IV.I AGRIETAMIENTO DE COLUMNA LOCALIZADO EN LA PARTE
 SUPERIOR Y SOLO SE PRESENTA EN UNA ZONA
 PEQUEÑA.
- El procedimiento de reconstrucción para este tipo de falla es el siguiente:
- * Demoler perimetralmente hasta un espesor aproximado de 3/4", empleando cincel y mazo. La superficie deberá quedar rugosa.
- * Habilitar las placas que ocuparán el espacio demolido en las columnas de concreto, dejando una holgura interior para el invectado de la resina.

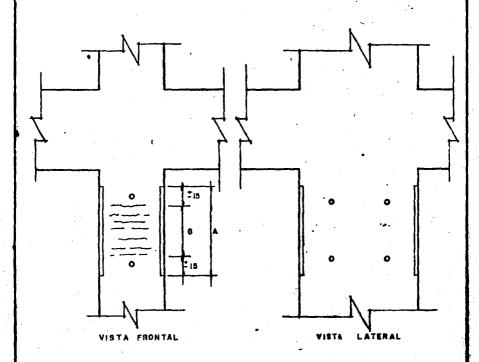
FIGURA - 4

G= ALTURA QUE ABARCA LA ZONA AGRIETADA DE LA COLUMNA. A= FRANJA POR REFORZAR DE LA COLUMNA = G+ 30 cms.

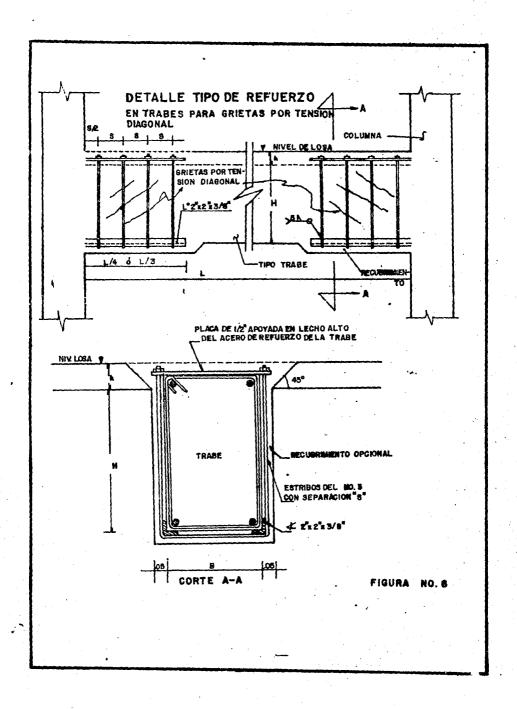
IV.4 GRIETAS EN TRABE POR TENSION DIAGONAL.

Este tipo de fallas por tensión diagonal es considerado como daño mayor en las estructuras de escuelas, ya que hay que colocar un refuerzo adicional al existente para poder absorver ese tipo de grietas y dar a la estructura su vida útil. El procedimiento de reconstrucción para este tipo de falla de tensión diagonal es el siguiente:

- * Demoler el piso hasta descubrir el refuerzo existente en losa (ver fig.8).
- * Demoler el recubrimiento de trabe hasta el refuerzo existente (fig. 8), en una longitud de L/4 ó L/3 según el caso en donde se presente la falla por tensión diagonal.
- * Taladro para el paso de varillas lisas

- * Habilitación de placas perforadas y de varillas lisas con cabeza de tornillo y rosca para arandela y tuerca (ver fig. 8).
- * Limpiar con cepillo de alambre humedeciendo en forma continua hasta eliminar cualquier indicio de polvo.
- * Soldar los ángulos (refuerzo adicional)
 al refuerzo existente (ver fig. 8).
- * Colocación de placas y varillas lisas.

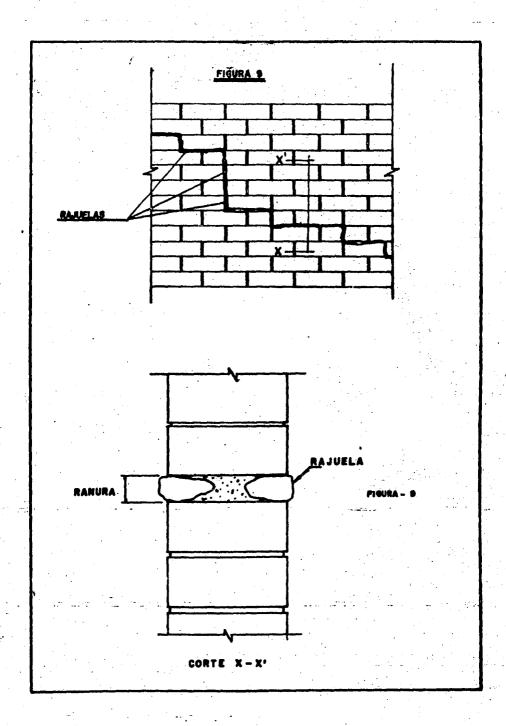
IV.6 MUROS AGRIETADOS DE TABIQUE Y TABICON.

Este tipo de falla es muy común en muros, ya que éstos no tienen elementos de unión que los hagan rígidos, se considera el agrietamiento como una falla de poca importancia, el procedimiento para reparar este tipo de daño es el siguiente:

- * Limpiar el muro descubriendo o eliminando el aplanado existente.
- * Abrir la grieta aproximadamente 3 a 4 cms., con cincel y mazo cuidando de no dañar el resto del muro.
- * Saturar con agua toda la longitud de
- * Rellenar la ranura con mortero cementoarena proporción 1:3 por ambos lados de la misma.
- * Retacar las rajuelas entre el mortero en ambas caras del muro empleando mazo hasta lograr su penetración completa. (ver fig. 9).
- * Reponer el acabado original.

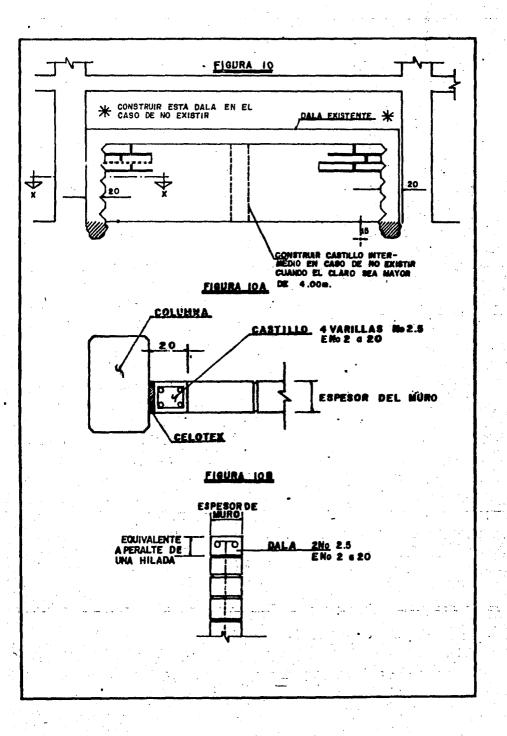
IV.7 MUROS AGRIETADOS LOCALIZADOS BAJO VENTANA DE LA ESTRUCTURA.

- * Demoler los extremos de cada muro en un ancho de 20 cm. aproximadamente, dejando "dentellones" para recibir castillo.
- * Demoler la losa o trabe en la zona de castillos para el anclaje del refuerzo de los mismos, cuidando de no dañar el refuerzo existente.
- * Habilitar el refuerzo de castillo, colocar el mismo en su posición final, amarrándolo con varillas descubiertas de la trabe o losa en su parte inferior y con las correspondientes de la superior. (ver fig. 10)

- Colocar una banda de celotex con un espesor mínimo de una pulgada en el corre de la columna. Dicha banda servirá como cimbra del castillo para colar.
- * Colado del castillo, previa saturación con agua del muro y trabe o losa.
- * Cuando exista una separación de castillos
 mayor a los 4 M. construir un castillo
 intermedio (ver fig. 10)
- * Cuando no exista dala en muro bajo
 ventana de la estructura, construir
 una dala que confine el muro.

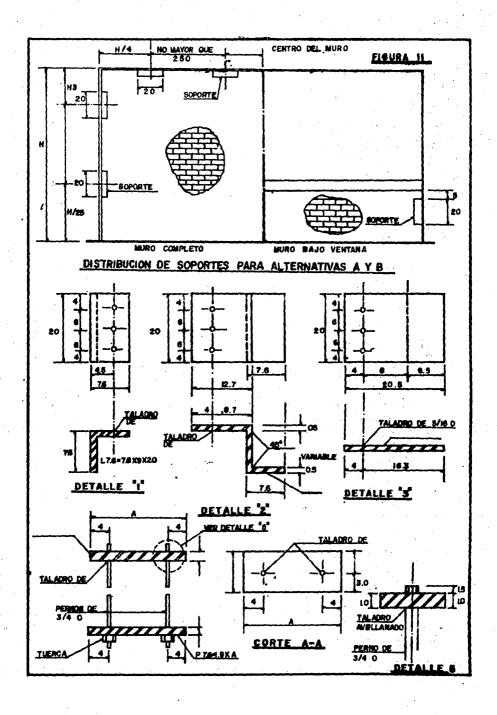
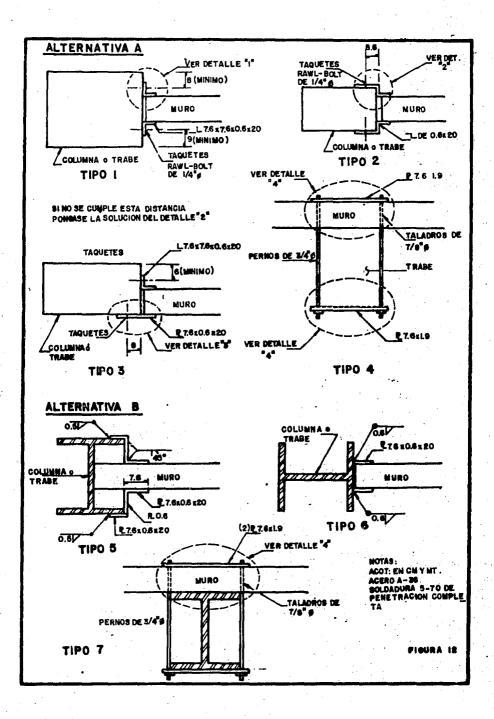
IV.8 MUROS SUELTOS DESLIGADOS DE LA ESTRUCTURA

La falla de este tipo es porque el muro sólo es para separar un espacio y se tiene solo de relleno, ya que este no es de carga, se desligó de la estructura cuando se presentaron los movimientos telúricos. El procedimiento para que el muro suelto desligado de la estructura, ya sea de concreto o metálica quede fijo y no llegue a desplomarse por estar suelto de la estructura, es el siguiente:

- Habilitar los ángulos, placas o perfiles
 en "Z" con taladros de 5/16" de diámetro.
- * Efectuar los taladros en el concreto de 5/16" de diámetro después de presentado el soporte y cuidado de no dañar el refuerzo del elemento. (figs. 11 y 12).
- * Colocar los taquetes metálicos tipo rawl-volt de 1/4" de diámetro, cuidando que el muro quede perfectamente empacado entre los soportes. (fig. 11 y 12).

- * Colocar el soporte tipo "Z". (fig. 11 y 12) En el caso de estructura metálica se
- * Habilitar los ángulos, placas o perfiles.
