**UNIVERSIDAD NACIONAL
AUTONOMA DE MEXICO
FACULTAD DE INGENIERIA**

**AFLORAMIENTOS DE AGUA POR EFECTOS
DE LA INYECCION EN EL CAMPO POZA RICA**

TESIS PROFESIONAL

1984

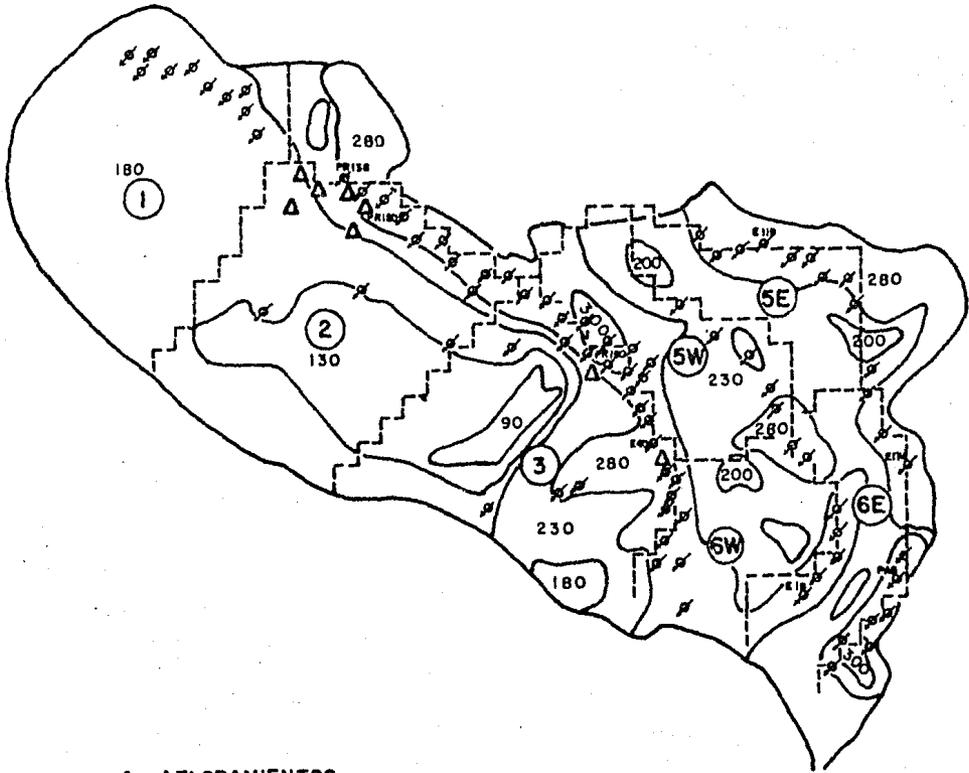
Δ AFLORAMIENTOS
DE AGUA LODOSA

FIG.-6.1 AFLORAMIENTOS Y DISTRIBUCION DE PRESIONES

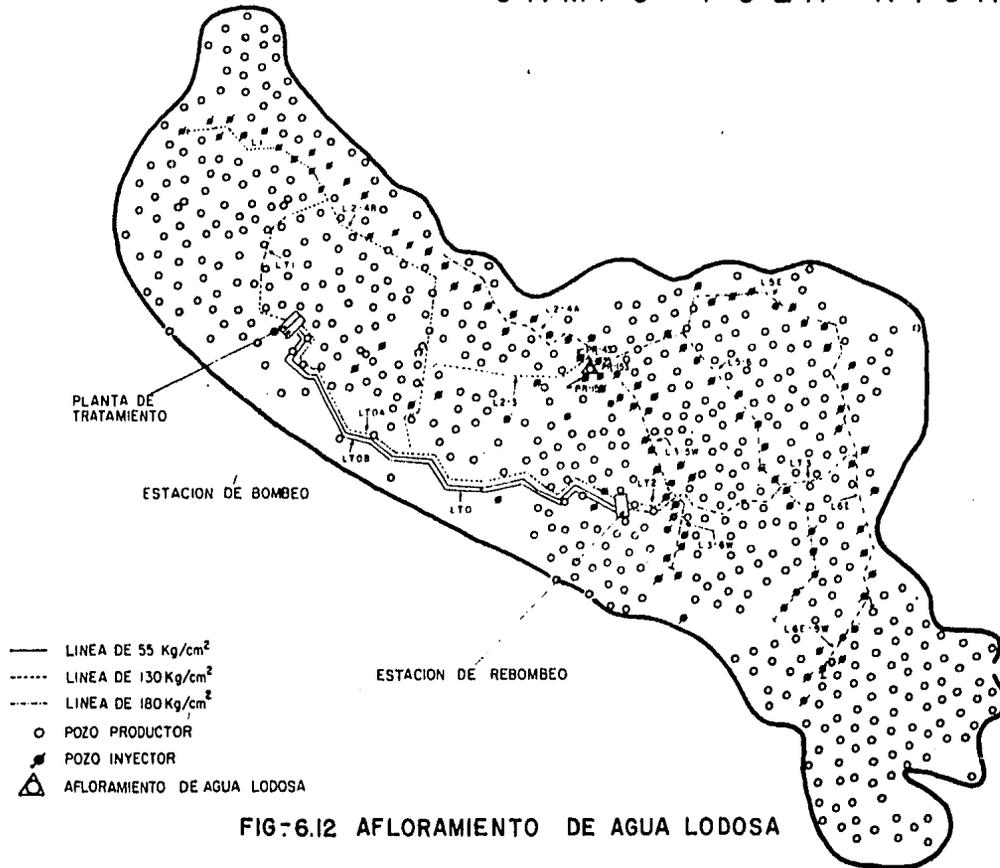
FIG-6.12 AFLORAMIENTO DE AGUA LODOSA

yector PR-152, estando como vecinos los pozos PR-43 y PR -- 153. Fig. 6.12.

Actualmente el pozo está pendiente de reparación y de estudio, para determinar el problema que presentó, ya sea en el espacio anular debido a una mala cementación o en las tuberías donde se puede presentar una fuga.

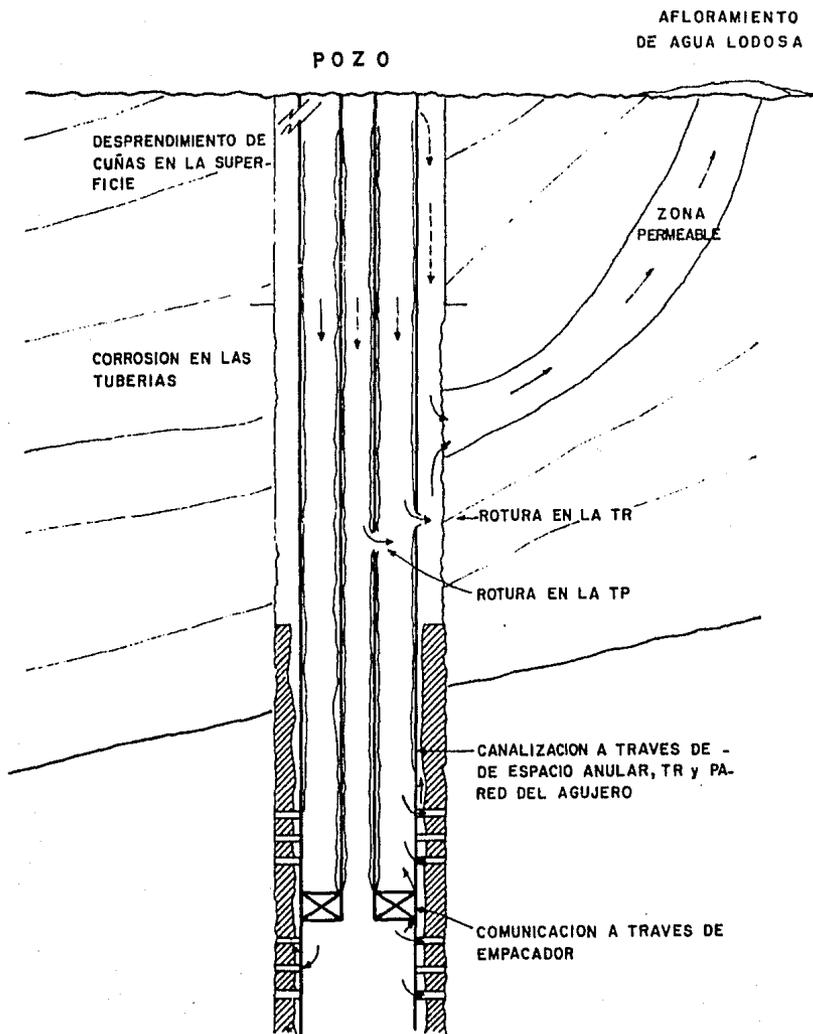
- 1.- Canalizaciones en el espacio anular, debido a las malas cementaciones.
- 2.- Roturas en las tuberías a consecuencia de la excesiva - corrosión.
- 3.- Comunicación a través de los empacadores.
- 4.- Desprendimiento de cuñas en la superficie.

FIG.-6.13 PROBLEMAS QUE SE PRESENTAN EN LOS POZOS IN -- YECTORES

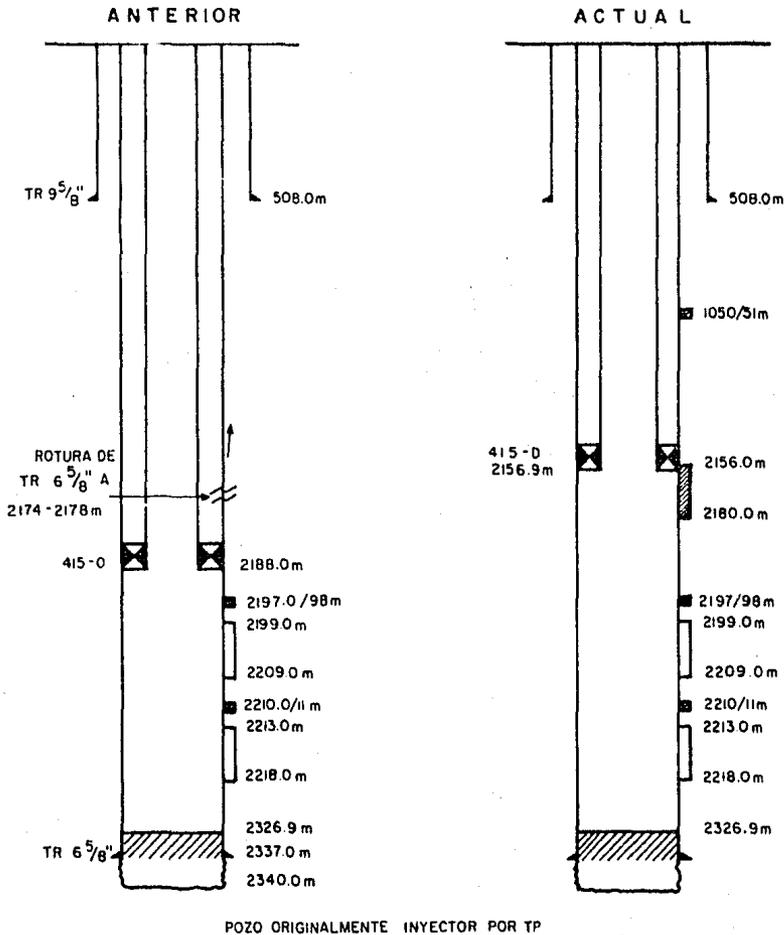
POZO POZA RICA N° 137

FIG.-6.14 SE ENCONTRO ROTURA DE TR 6 5/8" A 2174 - 2178 M. OBTURANDOSE ESTA CON CEMENTO, ADEMAS SE COLOCO ANILLO DE CEMENTO AL TRAMO 1050-1051M. QUEDANDO FINALMENTE COMO INYECTOR POR TP UNICAMENTE.

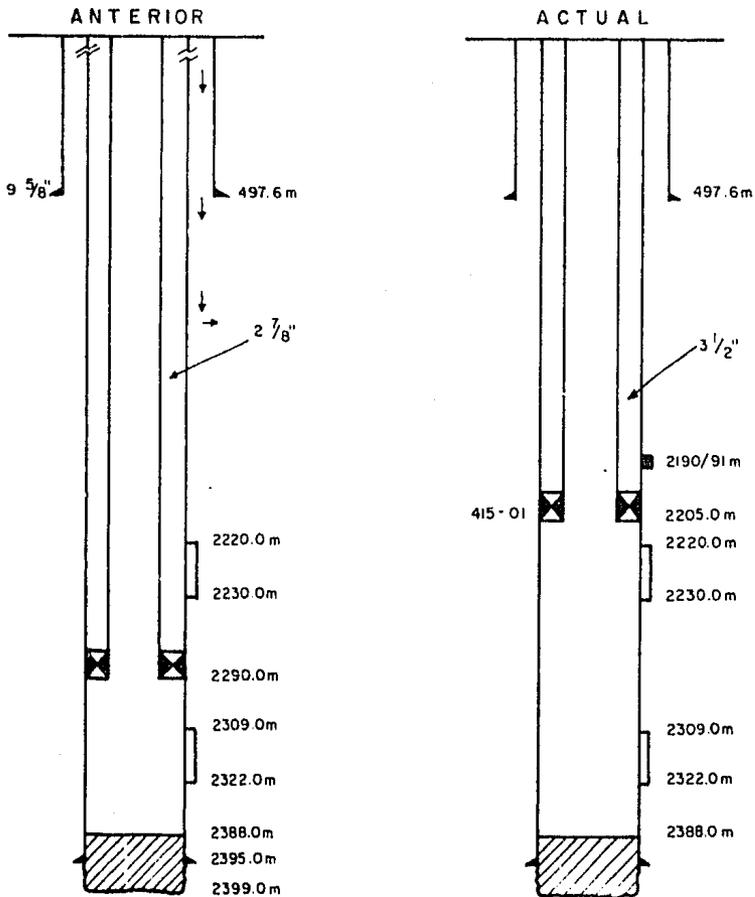
POZO POZA RICA N° 139

FIG.-6.15 SE ENCONTRO FUGA A TRAVES DE LAS CUNAS DEL COLGADOR DE LA TR 6 5/8", SE CORRIGIO ESTA Y SE COLOCO ADEMAS ANILLO DE CEMENTO AL TRAMO 2190 - 2191 M. EL POZO QUEDO COMO INYECTOR POR TP UNICAMENTE.

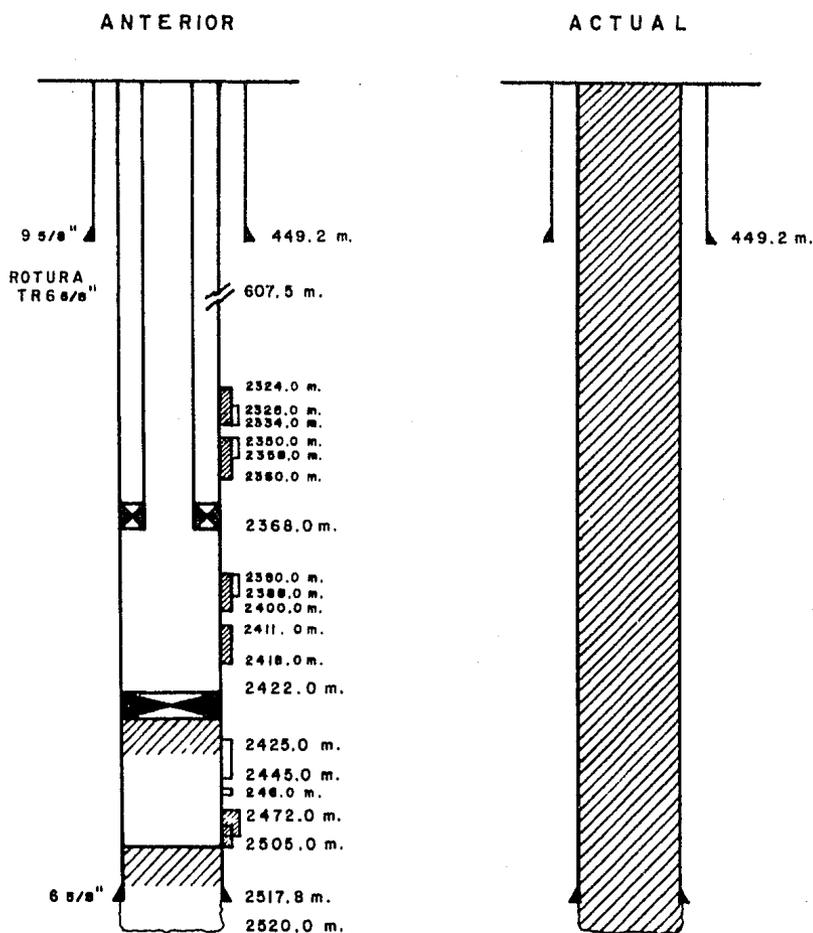
POZO ESCOLIN N° 40

FIG.-6.16 ROTURA DE TR 6 5/8" A 607.5 m.— POR ACCIDENTE MECANICO SE TAPONO EL POZO AL TRATAR DE REPARARSE LA TR.

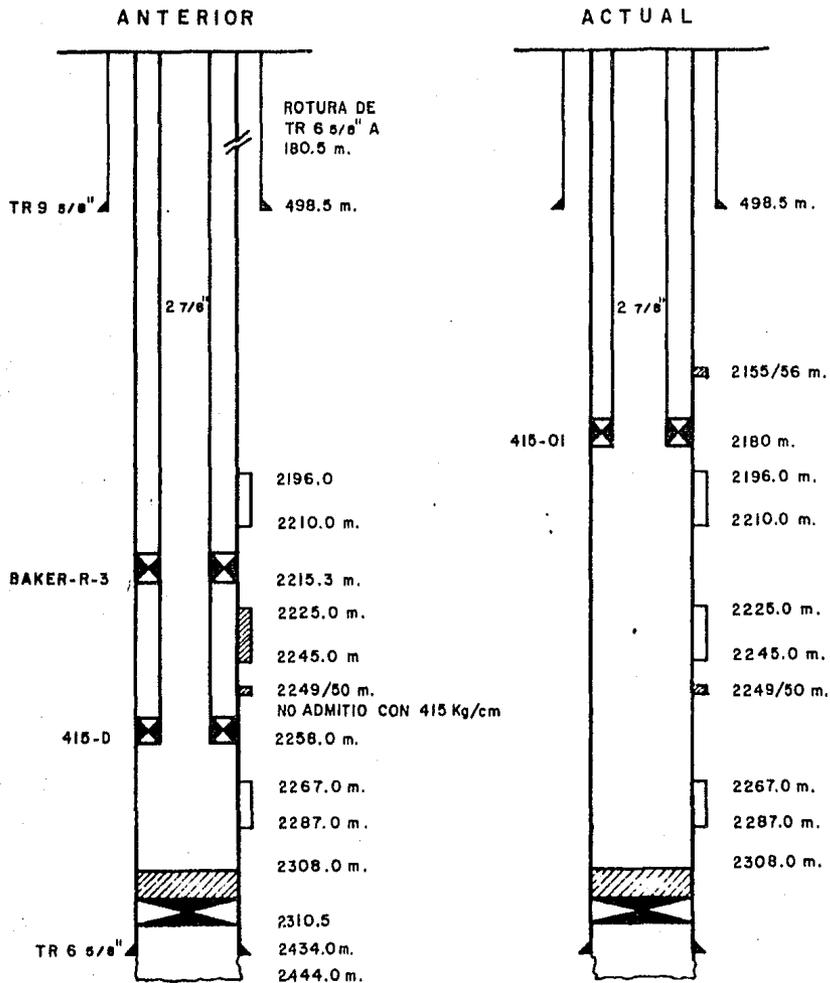
POZO POZA RICA N° 120

Por otra parte, como los pozos PR-137 y 139 ya han sido reparados, se recomendó la intervención de los pozos PR-120, 138 y 140, principiando con el PR-120, el cual muestra un incremento en su admisión a partir de 1978 de 100 a 800 m³/día por TP y de 140 a 700 m³/día por TR. Se revisaron las tuberías de este pozo, tanto de inyección como de revestimiento, encontrándose bastante corroídas por oxidación, lo-

que provocó roturas en los tramos superficiales de la TR de 6-5/8" y por este motivo fue necesario cambiar 200 metros de la misma, así como recementar a 2156 mBMR, arriba de la formación productora.

FIG.-6.17 SE ENCONTRO ROTURA EN LA TR 6 5/8" A 180.0 M, Y SE CAMBIARON LOS PRIMEROS 202.5 M. DE ESTA TUBERIA. ASI MISMO SE COLOCO ANILLO DE CEMENTO AL TRAMO A 2155-2156 M. FINALMENTE QUEDO COMO INYECTOR POR TP.

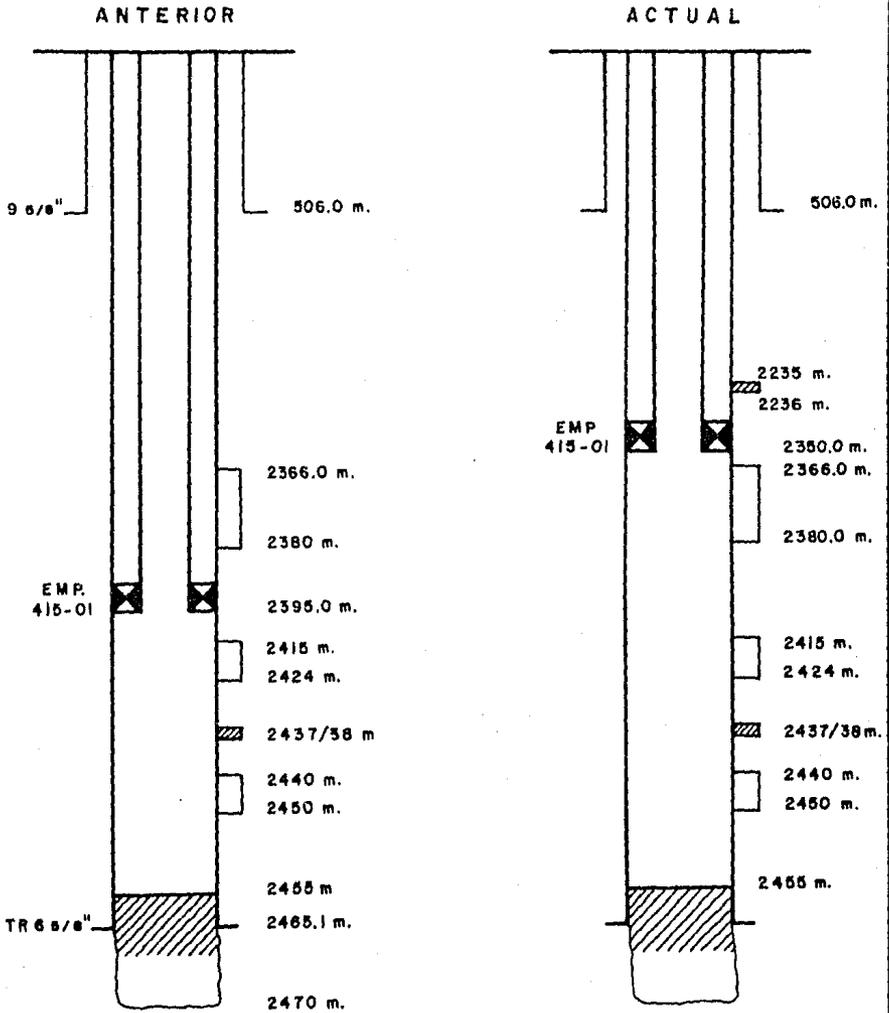
POZO POZA RICA N° 190

SE COLOCO ANILLO DE CEMENTO AL TRAMO 2235-2236 M. EN LA TR 6 5/8", Y SE RECUPERO APAREJO DE PRODUCCION 2 7/8", CORROIDO- FINALMENTE QUEDO COMO INYECTOR POR TR UNICAMENTE.

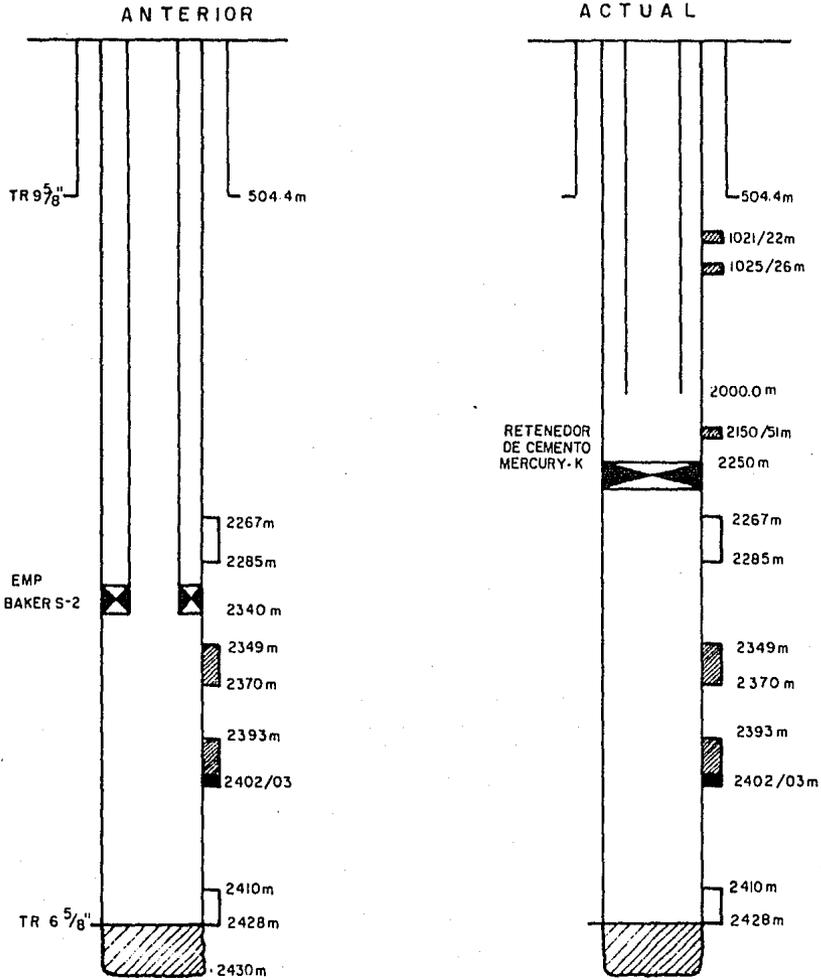
POZO POZA RICA Nº 152

FIG.-6.19 SE COLOCO ANILLO DE CEMENTO EN LOS TRAMOS 1021-2122, 1025-1026 Y 2150-2151 M. FINALMENTE SE SUSPENDIERON OPERACIONES. QUEDANDO CON TUBERIA FRANCA A 2000 M.

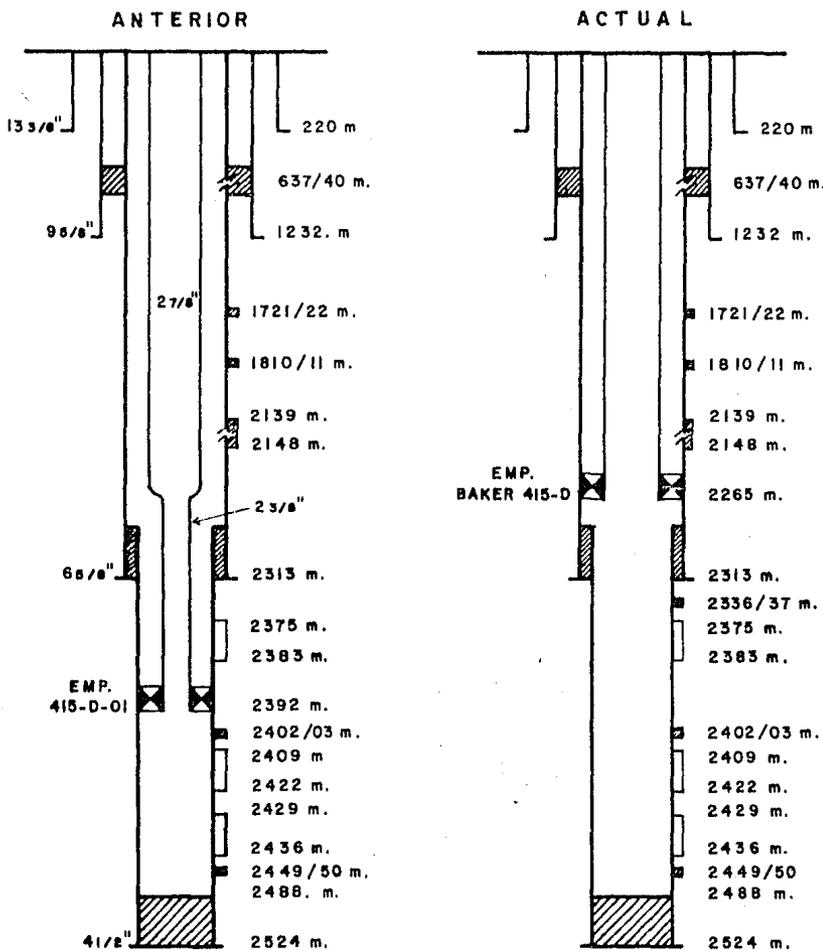
POZO POZA RICA N° 45

FIG.-6.20 SE RECUPERARON TP 2 7/8" Y 2 3/8" CORROIDAS, Y SE COL-
 OCO ANILLO DE CEMENTO AL TRAMO 2336-2337M. EN LA
 TR 6 5/8"- FINALMENTE QUEDO COMO INYECTOR POR TP
 UNICAMENTE.

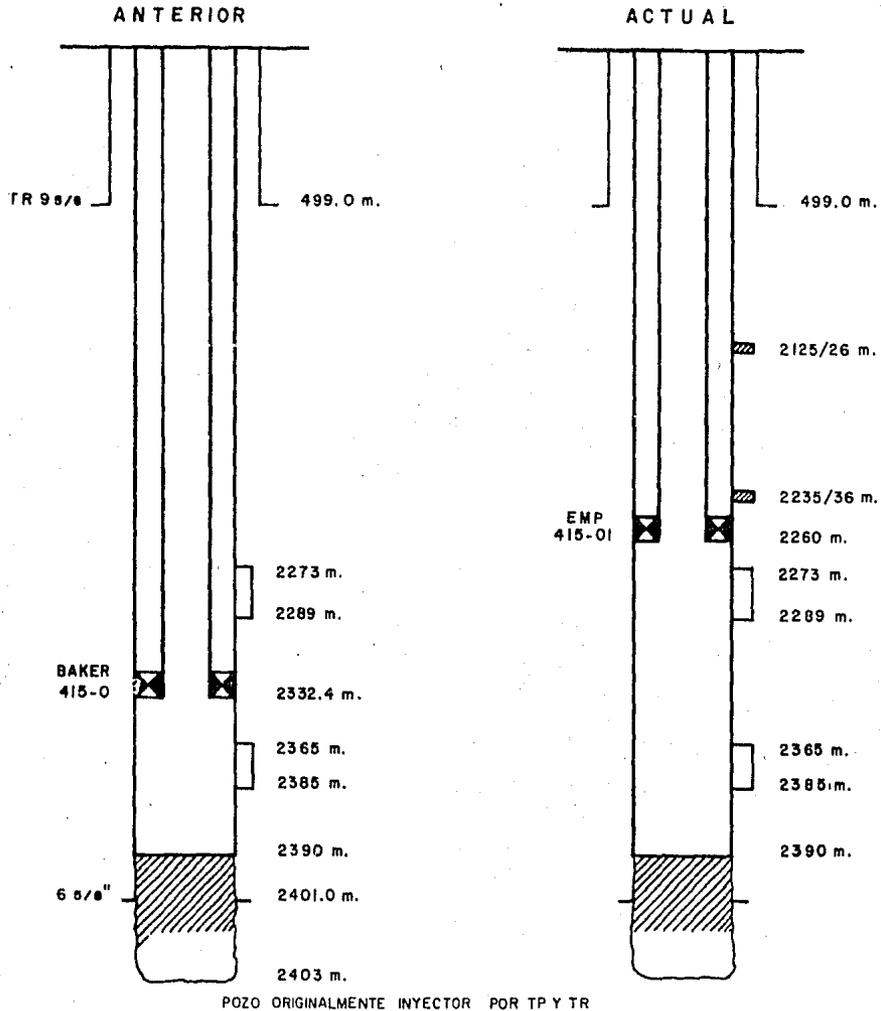
POZO POZA RICA N° 191

FIG.-6.21 SE RECUPERO TP 2 7/8" CORROIDA Y SE COLOCO ANILLO DE CEMENTO A LOS TRAMOS 2225 - 2236 M.- FINALMENTE QUEDO COMO INYECTOR POR TP. UNICAMENTE.

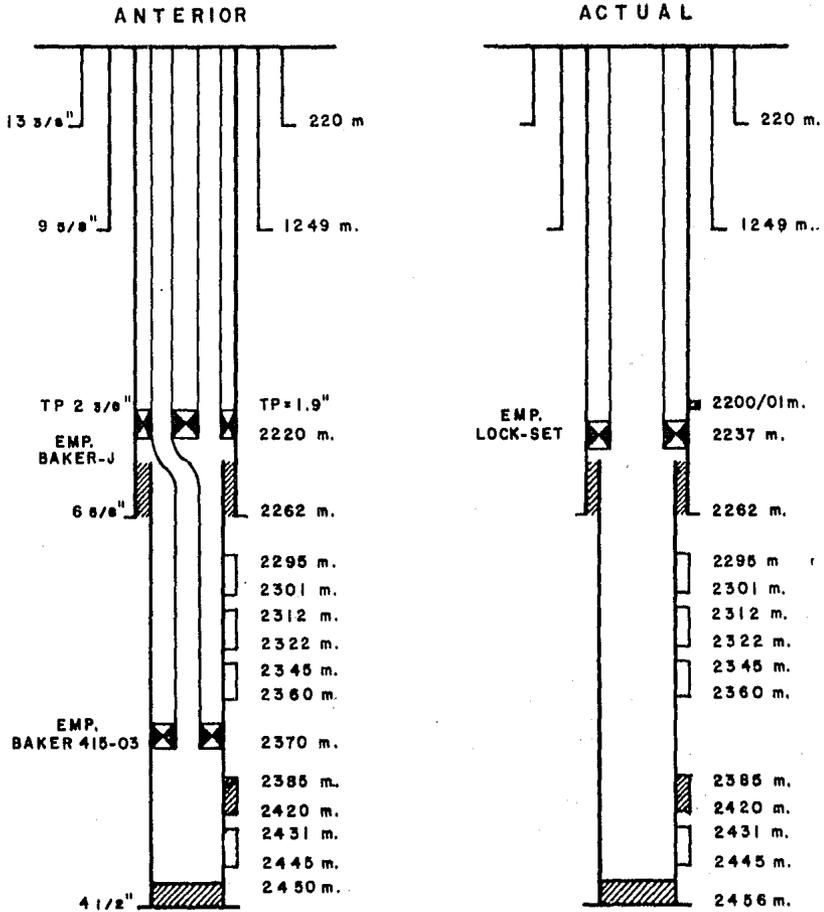
POZO POZA RICA N° 35

FIG.- 6.22 SE RECUPERARON LOS APAREJOS DE PRODUCCION DE 2 7/8" Y 1.9", Y SE COLOCO ANILLO DE CEMENTO AL TRAMO 2200-2201 M. QUEDANDO FINALMENTE COMO INYECTOR POR TP, CON APAREJO SENCILLO.

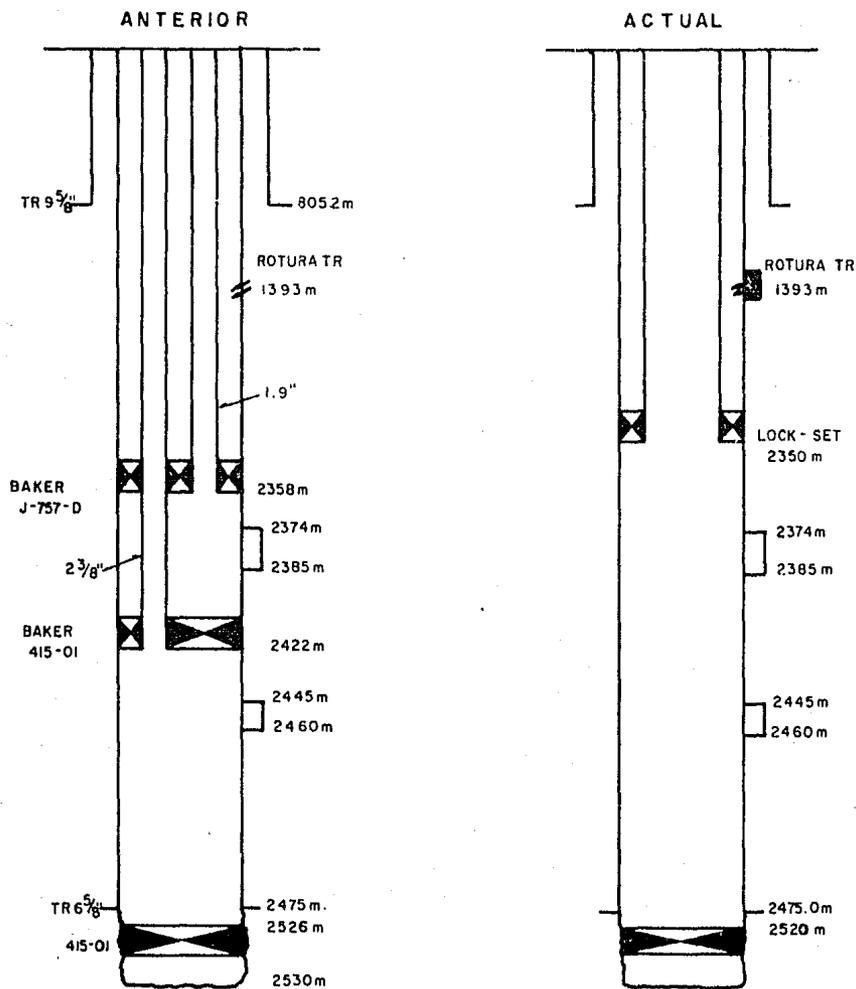
POZO POZA RICA Nº 156

FIG.-6.23 SE ENCONTRO ROTURA DE 6 5/8" A 1393M. OBTURANDO-SE ESTA CON CEMENTO = FINALMENTE QUEDO COMO INYECTOR POR TP.

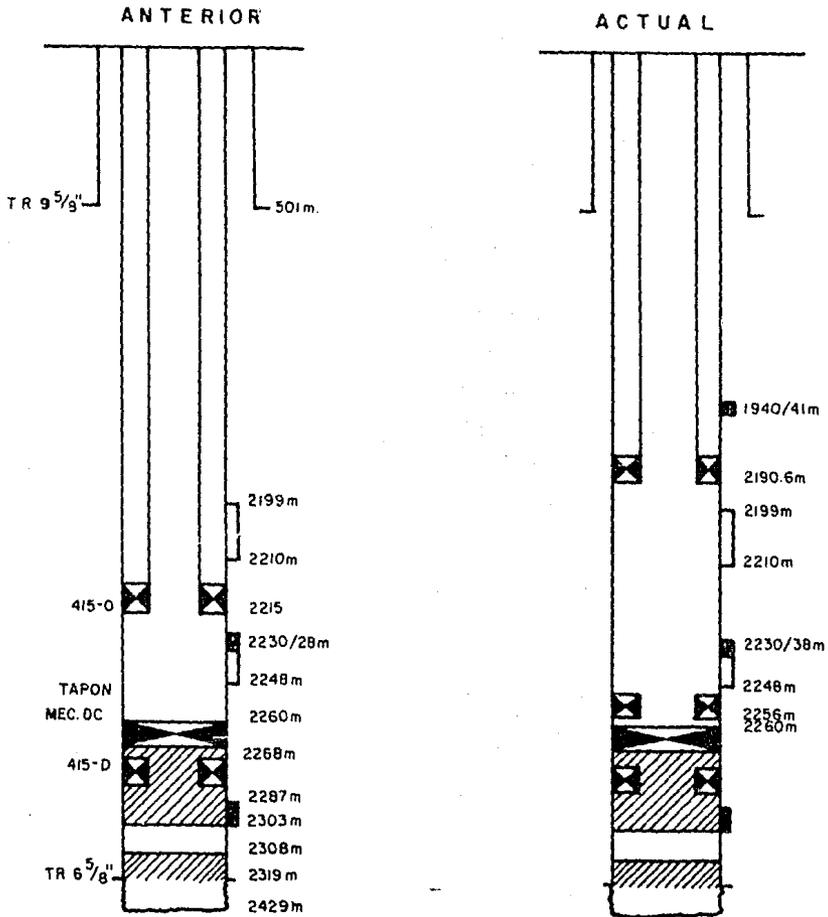
POZO POZA RICA N° 122

FIG.- 6.24 SE RECUPERARON TP 2 7/8" Y MULTI-V DANADOS POR CORROSION, Y SE COLOCO ANILLO DE CEMENTO AL TRAMO 1940-1941 M. QUEDANDO FINALMENTE COMO INYECTOR POR TP UNICAMENTE.

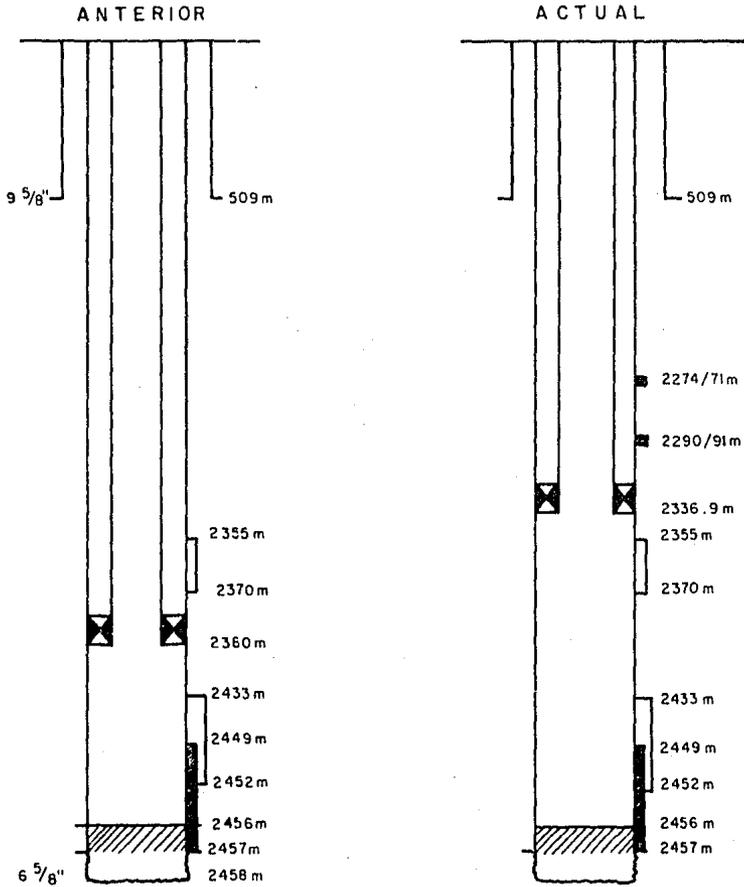
POZO POZA RICA N° 155

FIG.- 6.25 SE RECUPERO TP 2 7/8" CORROIDA, Y SE COLOCO ANILLO DE CEMENTO EN LOS TRAMOS 2274-2275 Y 2290-2291 M. QUEDANDO FINALMENTE COMO INYECTOR POR TP UNICAMENTE.
