# Universidad Nacional Autónoma de México

FACULTAD DE INGENIERIA

## COMPORTAMIENTO GEOTECNICO DE LA C.H. IXTAPANTONGO.

### TESIS PROFESIONAL

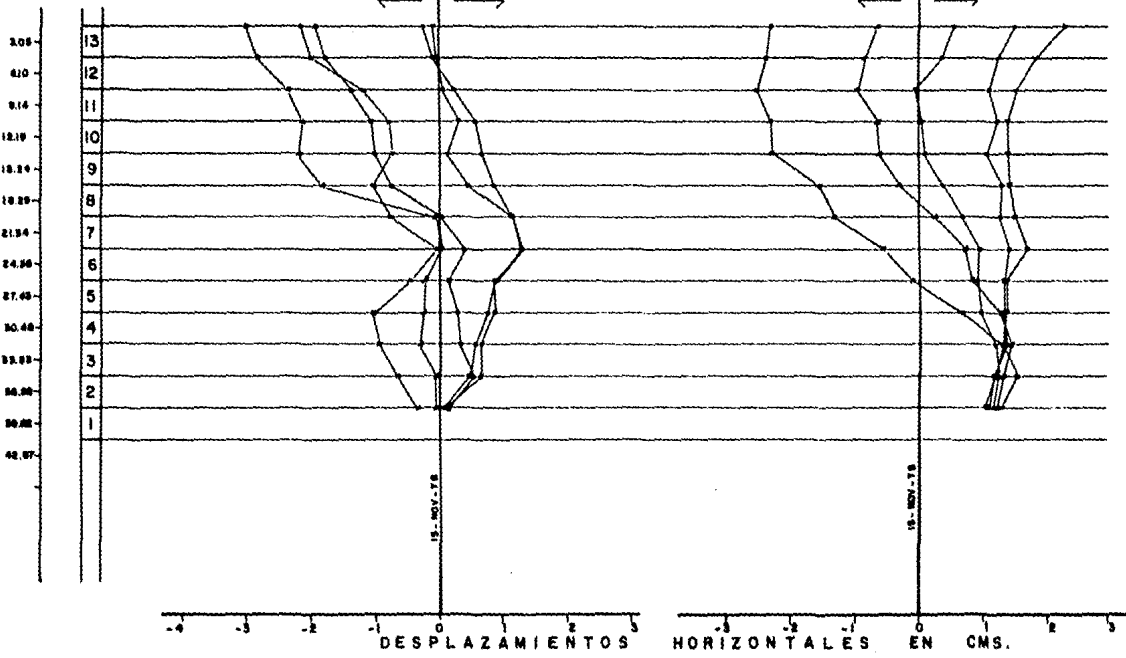
C.H. IXTAPANTONGO  
INCLINOMETRO I-1

De la gráfica se puede observar un cambio de pendiente general de las curvas entre los tubos 8, 7 y 6, sobre todo en dirección W-E. Lo anterior pudiera justificarse con la presencia de un plano de falla con una profundidad del orden de 20.0 m.; ésta falla o fractura que se encuentra en las andesitas puede estar lubricada por la saturación general de la zona. Esto implicaría desde luego una mayor inestabilidad del talud sin embargo, los valores que se han obtenido en función del tiempo indican una oscilación del terreno en todos sentidos, aunque con predominancia en dirección NW y que coincide con el movimiento general del terreno.

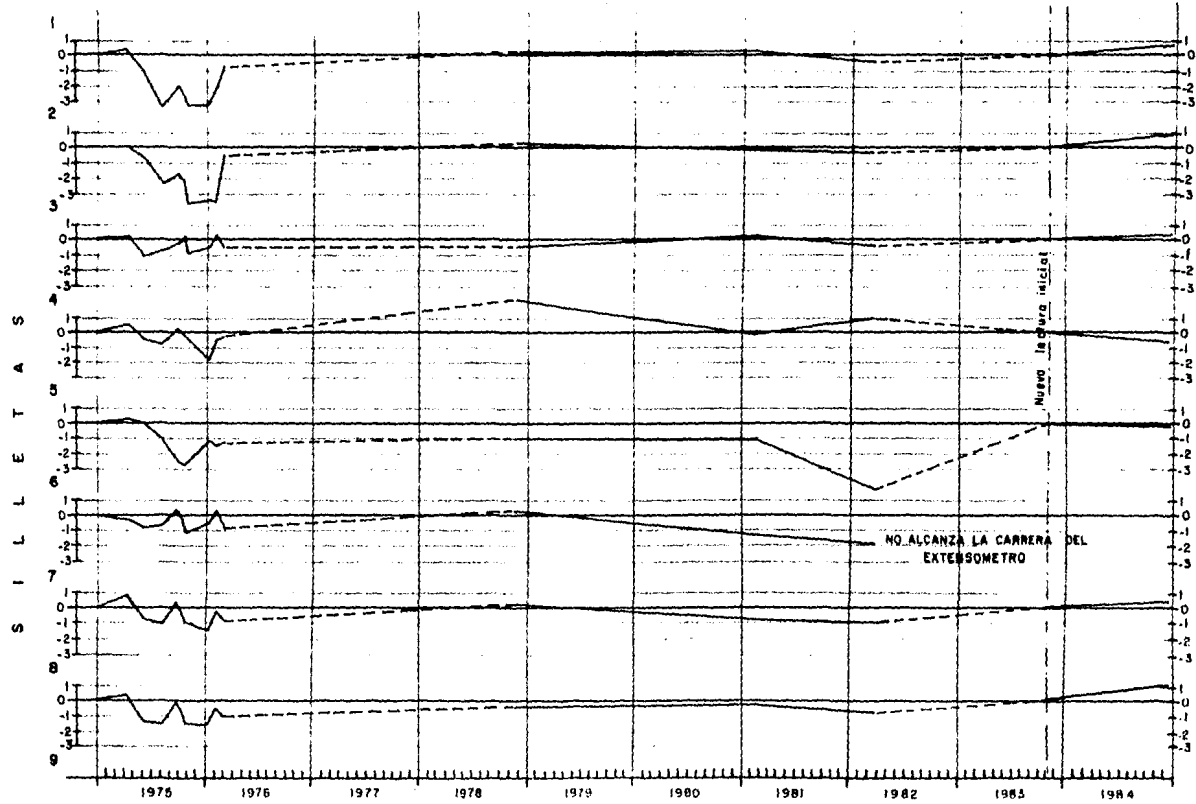
GRAFICA IV-3

Si se considera que el machón 10 (M-10) permanece fijo, entonces se puede observar un acercamiento de la silleta No. 1 a la No. 2, de la No. 2 a la No. 3 y así sucesivamente hasta la No. 9, esta tendencia es clara de 1978 a 1982 y coincide con la tendencia que tiene el terreno al movimiento, es decir en dirección NW y en el sentido del flujo del agua. Los valores promedio son de menos de 1.0 mm., sin embargo se tiene un acercamiento entre las silletas No. 5 y No. 6 de 4.5 mm. en 1982, este valor pudiera estar afectado por una serie de fracturas localizadas entre las silletas No. 4 y No. 5 y que desde luego separan a la silleta No. 4 de la No. 5 y acercan a la No. 5 a la No. 6.

Considerando las mediciones de marzo de 1982, y considerando acumulado los desplazamientos entre silletas (tomando en cuenta su signo), tenemos un valor total de 8.5 mm. es decir, un acercamiento entre silletas No. 1- y No. 9 de 8.5 mm. en una longitud aproximada de 80 m.; este movimiento no representa peligro para las tuberías de presión ya que éstos descansan sobre apoyos deslizantes que fácilmente absorben estos movimientos.

De acuerdo con lo anterior se puede concluir que el movimiento de la rampa se presenta de una manera conjunta

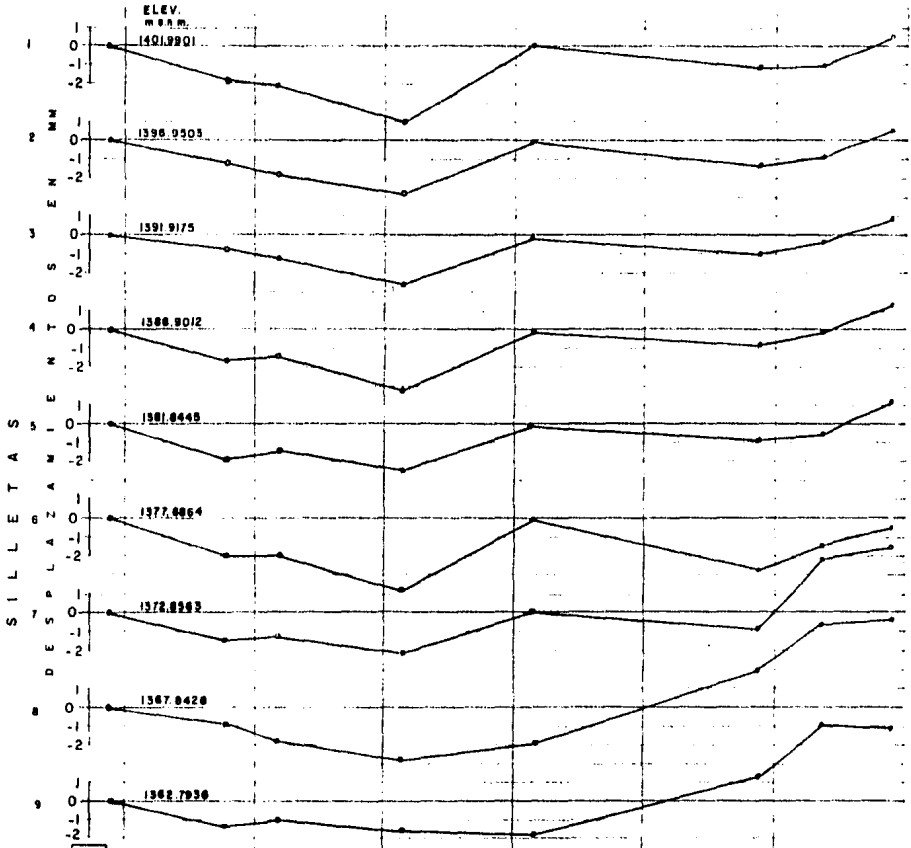
### NIVELACION DE SILLETAS DE LA TUBERIA No. 3

En nuestra gráfica se observa claramente como las silletas S-5 a la S-9 se han deslizado mucho más que el resto. Los valores que se observa son de hasta 40 mm. en la S-6. De acuerdo con lo anterior, el terreno se desplaza con mayor velocidad a partir de la silleta S-5 en dirección Oeste; la existencia de grietas en la rampa entre las silletas No. 4 y 5 confirman lo anterior y evidencian el movimiento del talud.

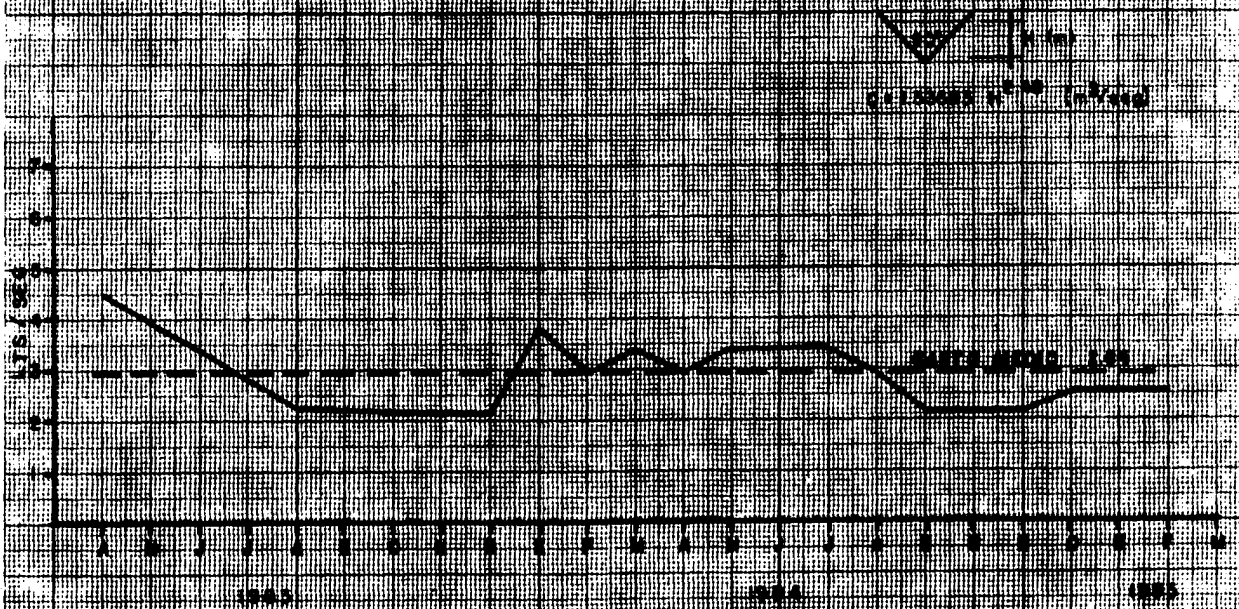
GRAFICA N.º 7

El gasto permanece con pocas variaciones con un promedio de 2.84 Lts./seg. (gráfica IV-7). Es importante mencionar que a lo largo de los primeros 15 m. a partir de la entrada a la galería, se han detectado una serie de grietas en techo, muros y piso que evidencian un movimiento pequeño pero constante. Lo anterior se concluye ya que se han colocado testigos de yeso cubriendo a

las grietas, los cuales se han agrietado también en un periodo de octubre de 1983 a mayo de 1984.

Como se observa en la gráfica IV-7, el gasto aforado a la salida de la galería no tiene variaciones con la precipitación, por lo tanto la galería cumple con su función al no haber variaciones con respecto al tiempo.

Es necesario seguir manteniendo rutinariamente la observación de todos los instrumentos evitando el deterioro de barrenos y piezómetros así como mantener indefinidamente la operación de la galería de filtraciones.
