" ANALISIS DE UN DESLIZAMIENTO EN EL TALUD DEL
KM 10+700 EN LA AUTOPISTA MEXICO - TOLUCA
TRAMO CHAMAPA - LA VENTA "

TESIS QUE PARA OBTENER EL TITULO DE:

I N G E N I E R O C I V I L

MEXICO 1992

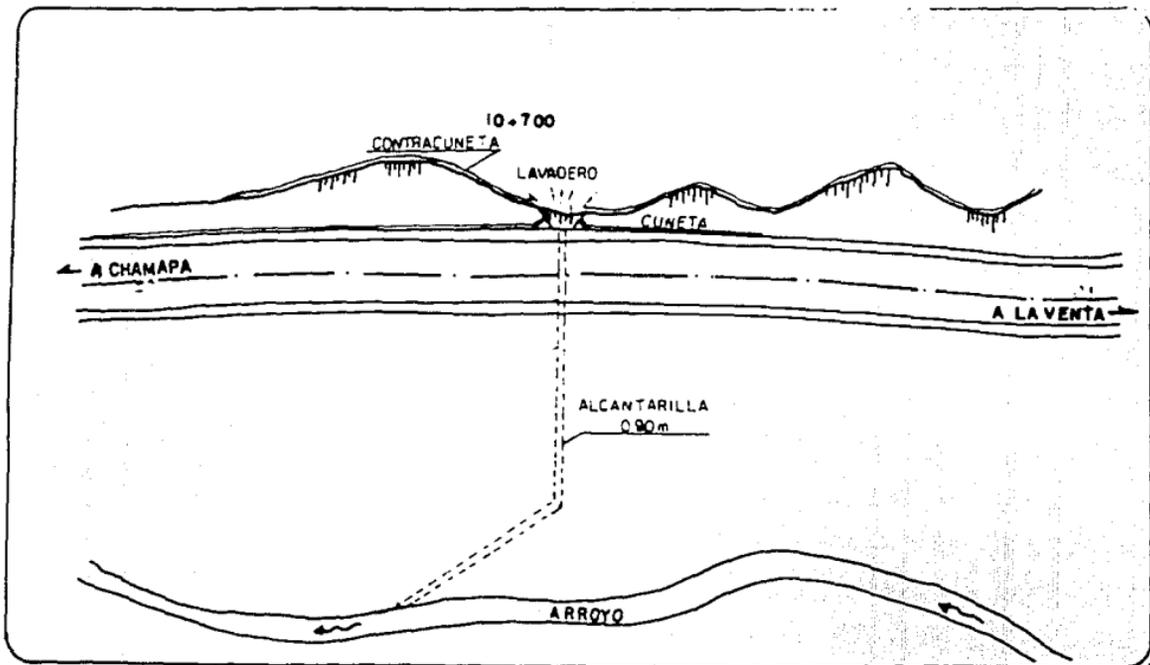
FIG. 5. PLANTA DEL TALUD DEL KM. 10+700
CON SUS OBRAS DE DRENAJE .

En las figuras 5 y 5A se presenta la planta y perfil topográfico del km 10+700 con sus respectivas obras de drenaje.

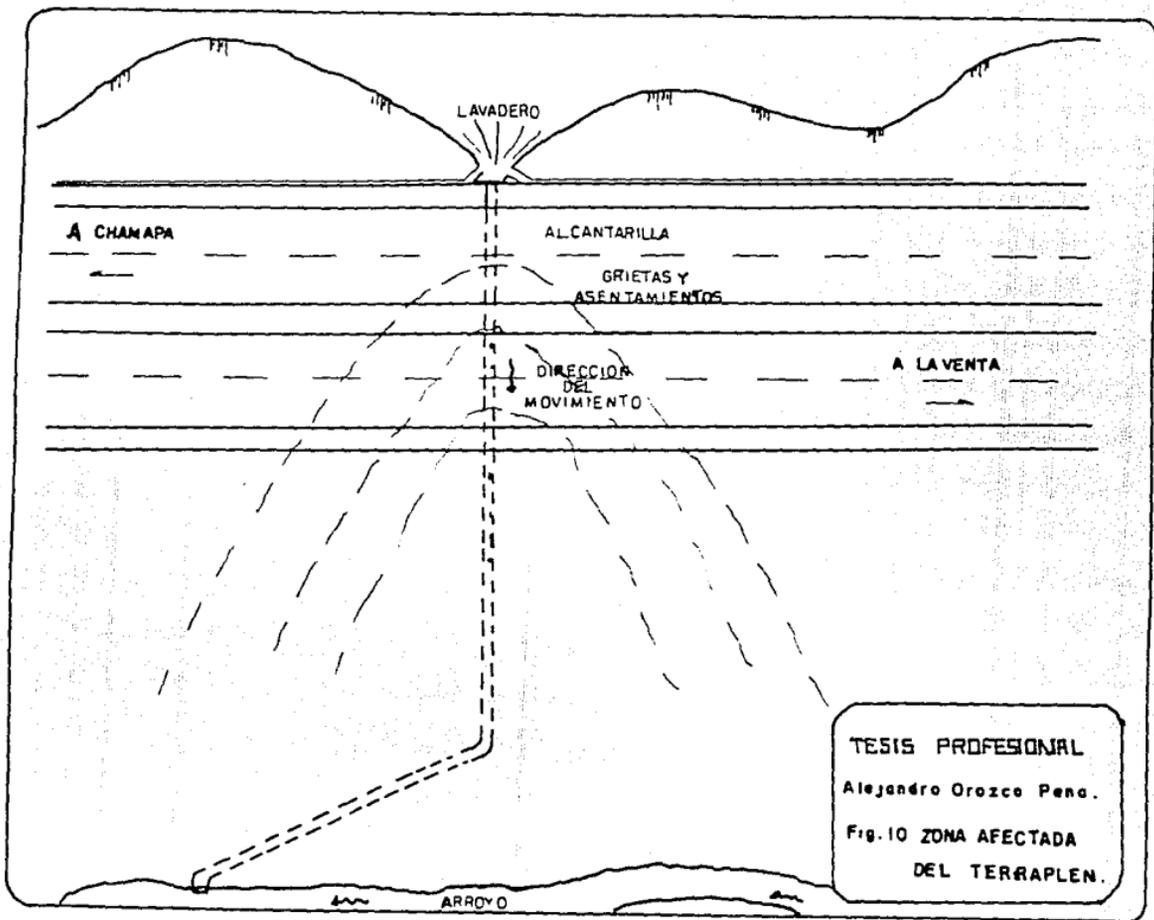
TESIS PROFESIONAL
Alejandro Orozco Pena.
Fig.10 ZONA AFECTADA
DEL TERRAPLEN.

Cuando la autopista entró en operación se presentaron casos de inestabilidad en sus estructuras de tierra en la temporada de lluvias, en el caso específico del talud del km 10+700 se presentó una falla que se manifestó con la aparición de grietas hasta de 10cm de espesor y asentamientos considerables en el cuerpo del terraplén que ponían en riesgo a la estructura.

La falla fué ocasionada por la presencia de filtraciones de agua en el cuerpo del terraplén, también se encontró la alcantarilla tapada con material de arrastre; lo que aumentó el problema ya que el agua buscó salida arrastrando el material de contacto con el ducto lo que produjo canalizaciones en el cuerpo del terraplén. La tubificación se presentó por insuficiencia de compactación en el terraplén

El movimiento fué causado por la acumulación excesiva de presiones hidrostáticas al quedar tapada la alcantarilla de 0.90m de diámetro con material sólido arrastrado por los escurrimientos durante la temporada de lluvias, esto ocasionó tubificación en el cuerpo del terraplén, sobre todo alrededor de la alcantarilla, donde en muchos de los casos la compactación resulta difícil.

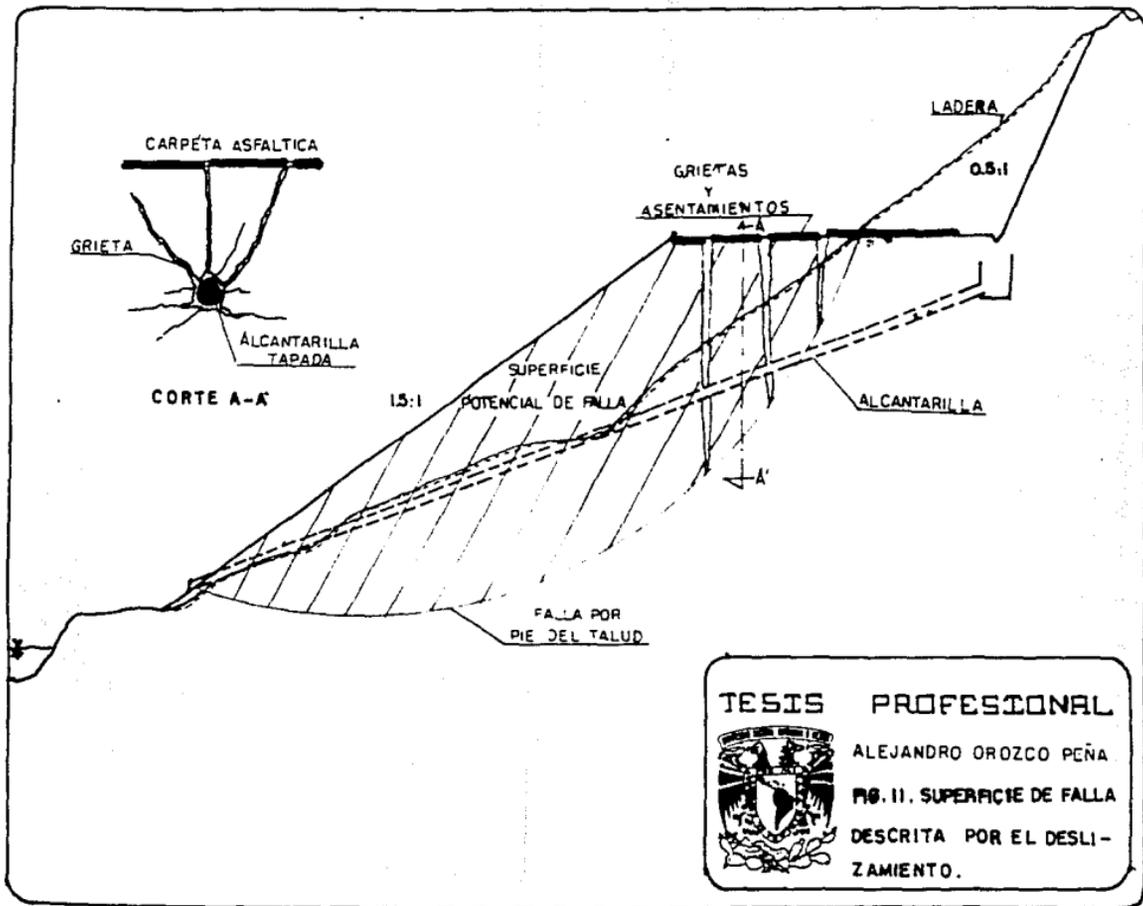
FIG. II. SUPERFICIE DE FALLA

La falla se clasificó del tipo rotacional, pasando la superficie de falla por el pie del talud del terraplén. En la figura 11 se muestra un corte del talud con la superficie de falla descrita por el deslizamiento.

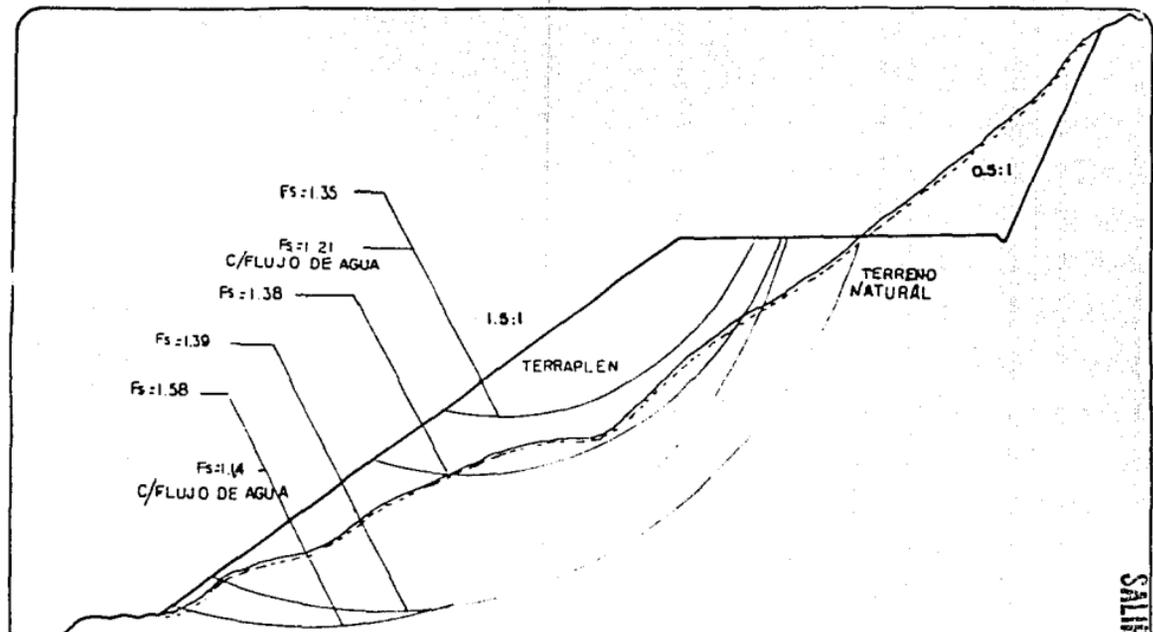
En la figura 34 se dan los factores de seguridad obtenidos en los círculos de falla propuestos en el talud original, como puede observarse el talud se comporta estable, aún considerando un coeficiente sísmico de 0.16, valor asignado a la zona de lomas. El factor de seguridad se ve disminuido considerando flujo de agua en dos de los círculos propuestos.

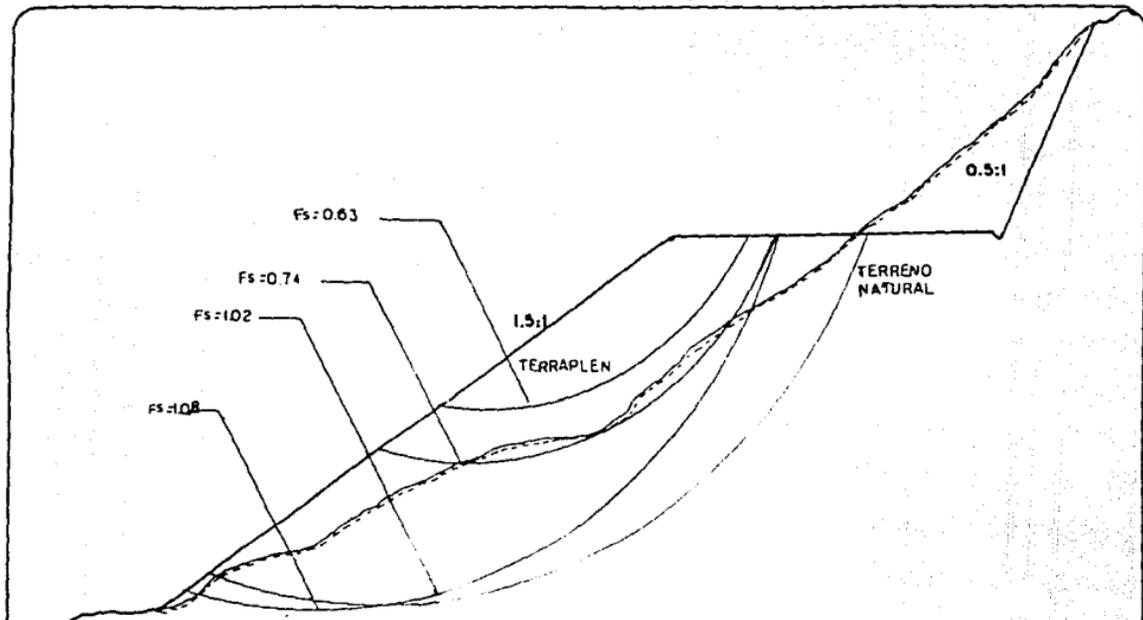
Del mismo modo que en el caso anterior, en la figura 35 se muestran los factores de seguridad obtenidos para los círculos de falla propuestos. En el análisis se observó que el talud del terraplén con estas condiciones se comporta inestable, ya que los factores de seguridad están por debajo de la unidad o en la unidad, lo cual representa superficies potenciales de falla.

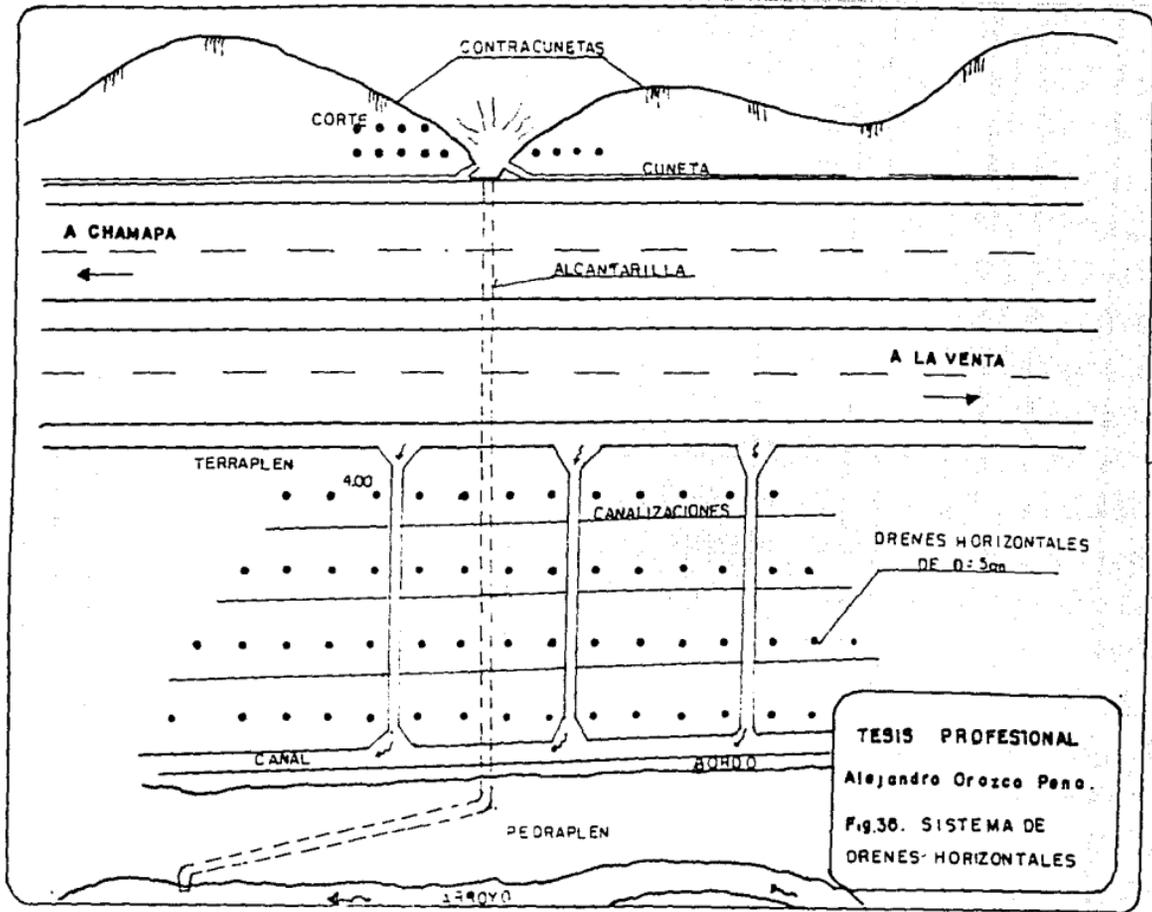
TESIS PROFESIONAL
 Alejandro Orozco Peno.
 Fig.36. SISTEMA DE
 DRENES HORIZONTALES

La respuesta del talud con el uso de los drenes horizontales fué favorable, ya que se abatieron las presiones neutrales de la masa de suelo cuya estabilidad interesaba.

En un análisis de estabilidad el factor de seguridad aumenta gracias al subdrenaje, ya que se reducen las fuerzas que provocan el movimiento.
