"SANTA ANITA ZACATLALMANCO:

EL TEMPLO Y SU ENTORNO."

Tesis para obtener el grado de
MAESTRO EN RESTAURACION DE MONUMENTOS,
presenta,
SEGISMUNDO ENGELKING KEELING.

1992.

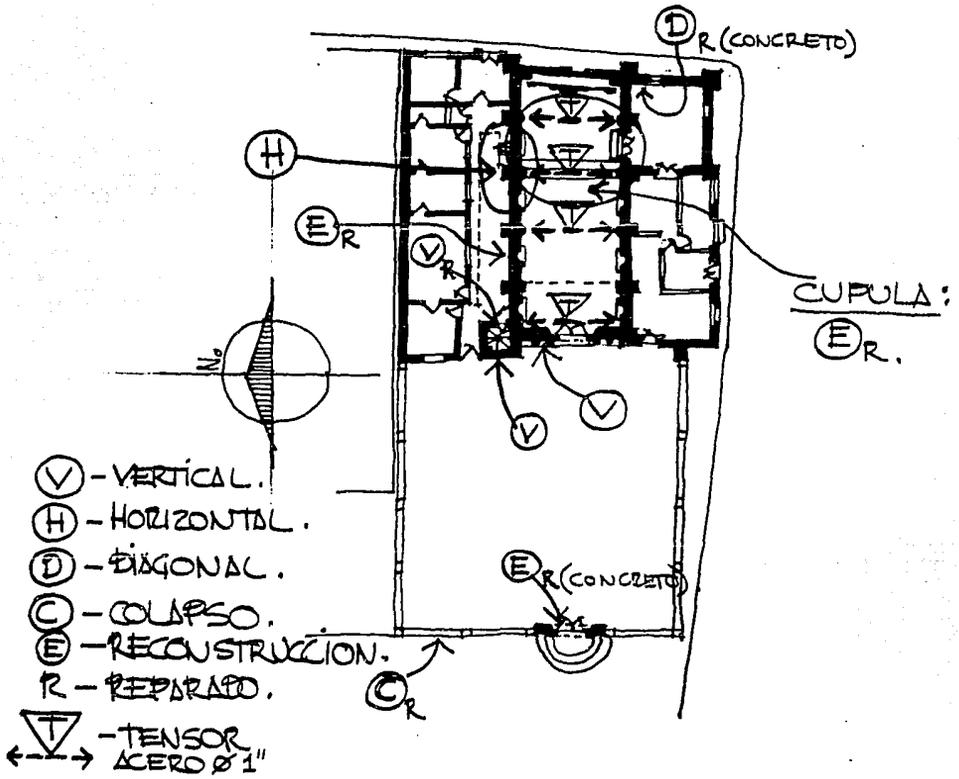
CROQUIS de LOCALIZACION DE GRIETAS y COLAPSOS, ASI COMO REFUERZOS.

D.- CRITERIOS DE ESTRUCTURACION DEL CONJUNTO Y FALLAS POR CAUSAS MECANICAS DETECTADAS EN EL CONJUNTO.

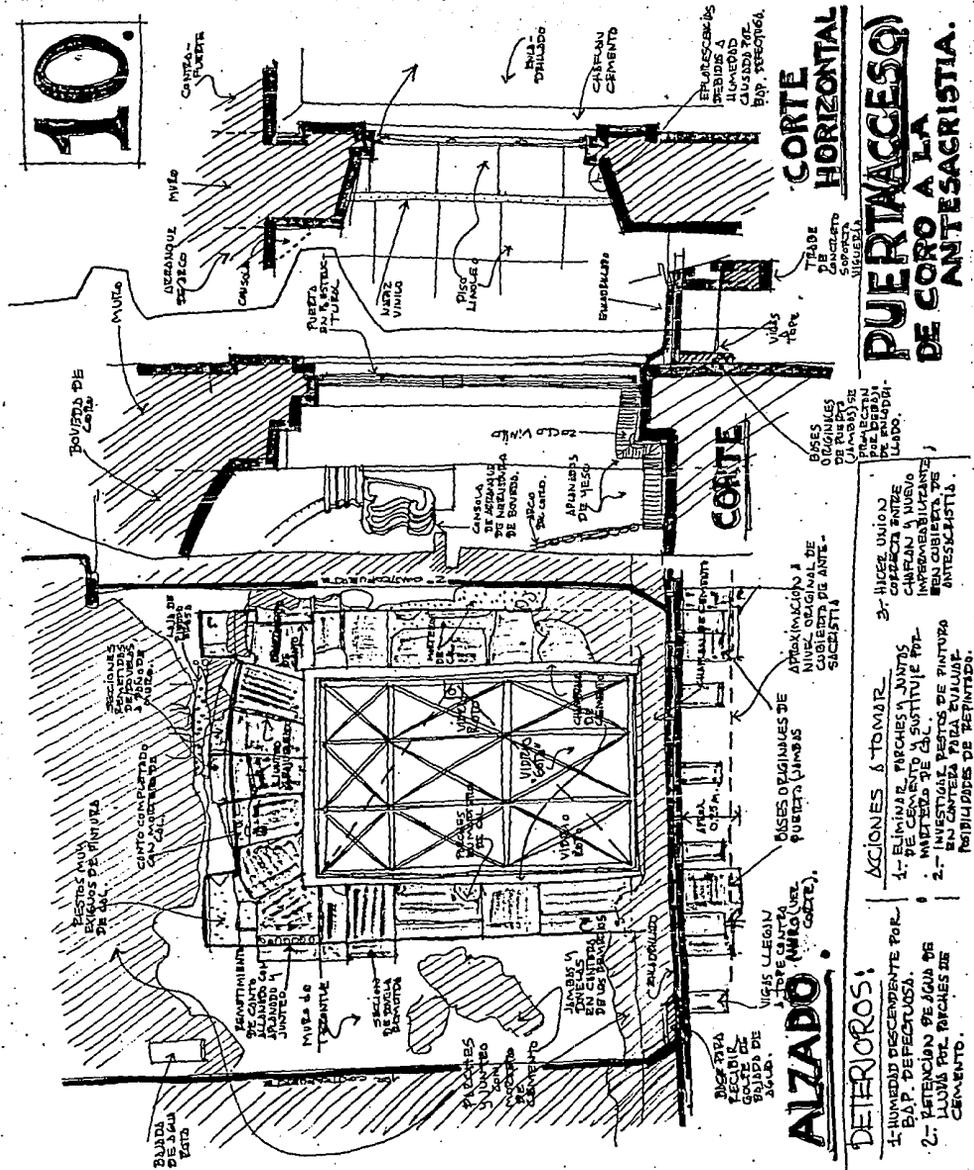
ALZADO.

DETERIORS:

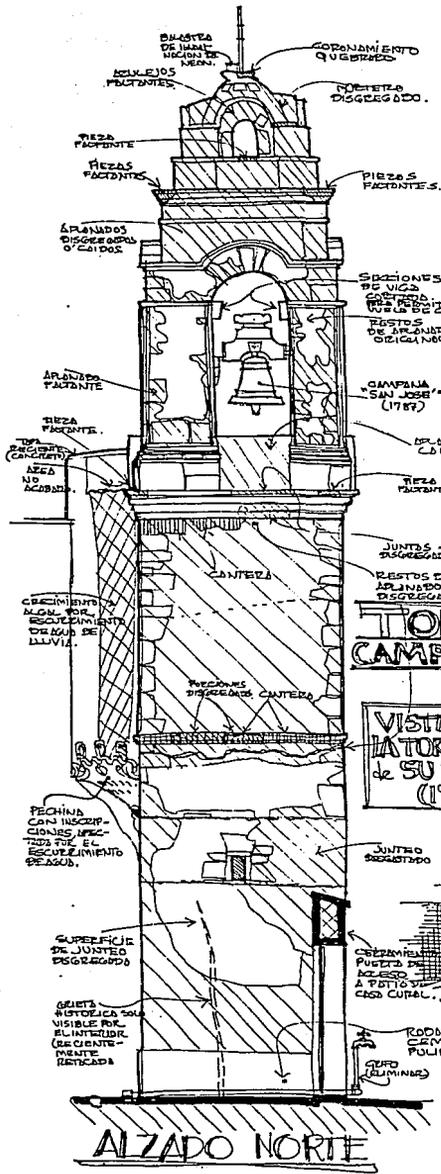
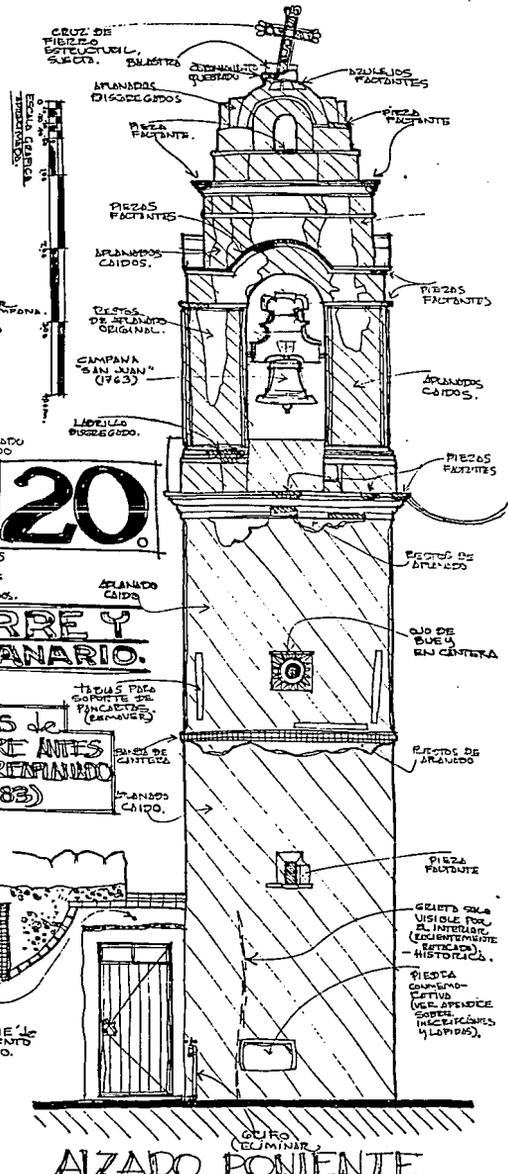
TORRE Y CAMPANARIO.

La pechina que existe en el lado norte de la torre y que sirve para cargar un corredorcillo que une a esta con el coro, tiene unos ornamentos en mortero de cal, incluyendo unos anagramas de Jesucristo y Maria, asi como unos roleos y conchas y una leyenda que aparentemente sufrio desgarramientos por balazos, probablemente en tiempos de la Revolucion; estas han sufrido nuevas mutilaciones por alguien que trato recientemente de aplanar con cemento, dejando gran parte afectada en forma no recuperable con perdida de la mayor parte del texto.

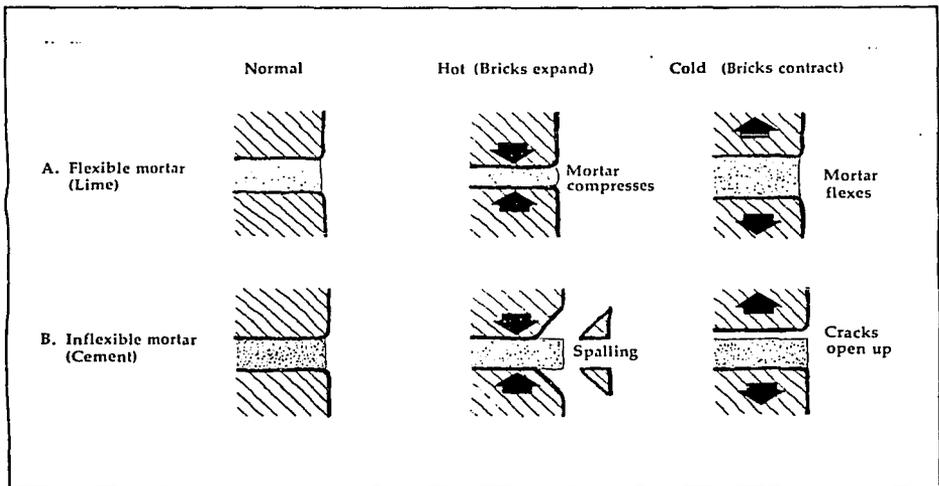
Figure 2. Diagrammatic sketches showing effects of temperature change upon masonry. Flexible mortar (A) expands and contracts with temperature changes. Bricks bonded by inflexible mortar (B) tend to spall at the edges (the area of greatest stress) in hot weather and separate from the mortar when it is cold. This latter condition opens cracks, permitting the entry of water and causing additional deterioration. Adapted from Maintenance of Old Buildings, Document D10; National Swedish Institute for Building Research, Stockholm, 1975.
