**“RESTAURACION Y REUTILIZACIÓN  
DE UN EX-CONVENTO DOMINICO,  
TAMAZULAPAN OAX.”**

**TESIS DE GRADO**

**Maestría en Arquitectura**

Presenta: Arq. José López Quintero

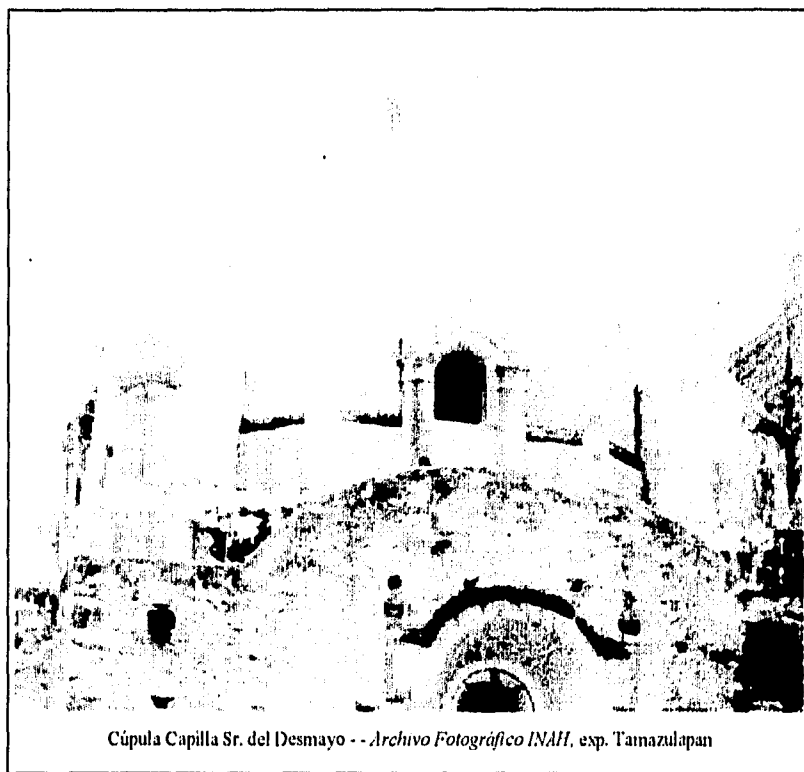
Todavía antes de éstas labores la cúpula de la Capilla del Señor del Desmayo (lado norte del templo) estaba cubierta por azulejos, mismos que fueron retirados al realizarse la consolidación.

Cúpula Capilla Sr. del Desmayo - - Archivo Fotográfico INAH, exp. Tamazulapan

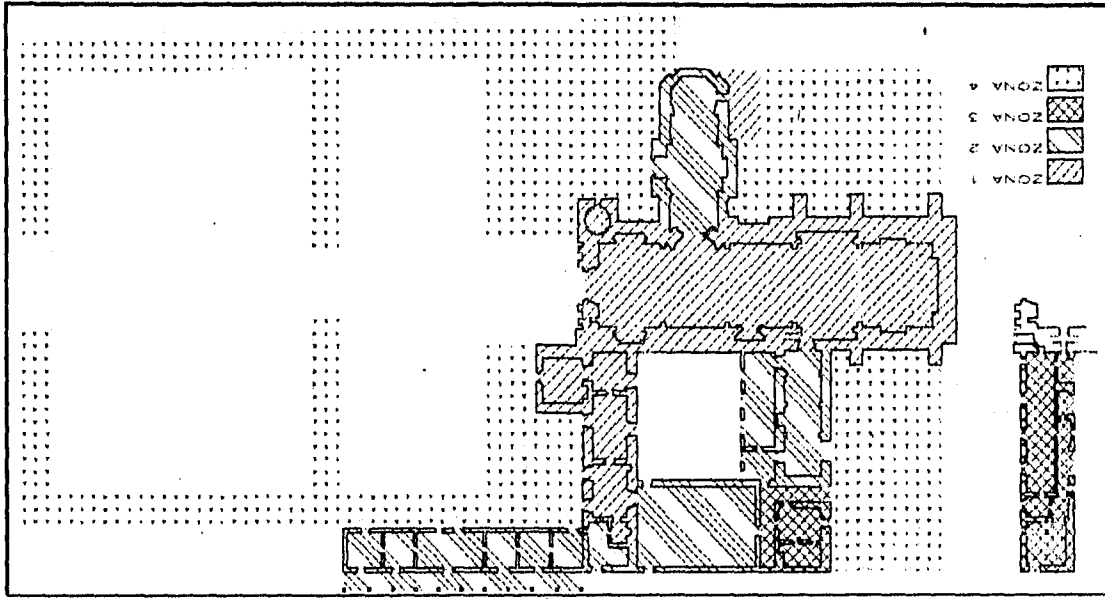
**Zona 2** = zonas que necesitan atención especializada de restauración y conservación, por presentar deterioros como humedades, falta o sustitución de aplastados, de pavimentos, disgregación de material de muros y cubiertas, liberación de elementos originales

**Zona 1** = zonas que presentan un grado de deterioro menor, debido a su conservación continua y que sólo requieren de un mantenimiento menor de limpieza, pintura, y sustitución particular de algún elemento no estructural ni artístico, o que sea ajeno a la naturaleza histórica del inmueble.

cubiertos o tapados, deterioro de elementos pétreos interiores y de fachadas, etc., pero que no están en peligro inmediato de colapsarse.

**Zona 3** = zonas que requieren de intervención inmediata para su consolidación ya sea por medio de inyección de grietas y fisuras o por sustitución de elementos con un deterioro extremo que los hace inutilizables, por tener un riesgo real de colapso tanto en muros como en cubiertas debido a su descuido y abandono.

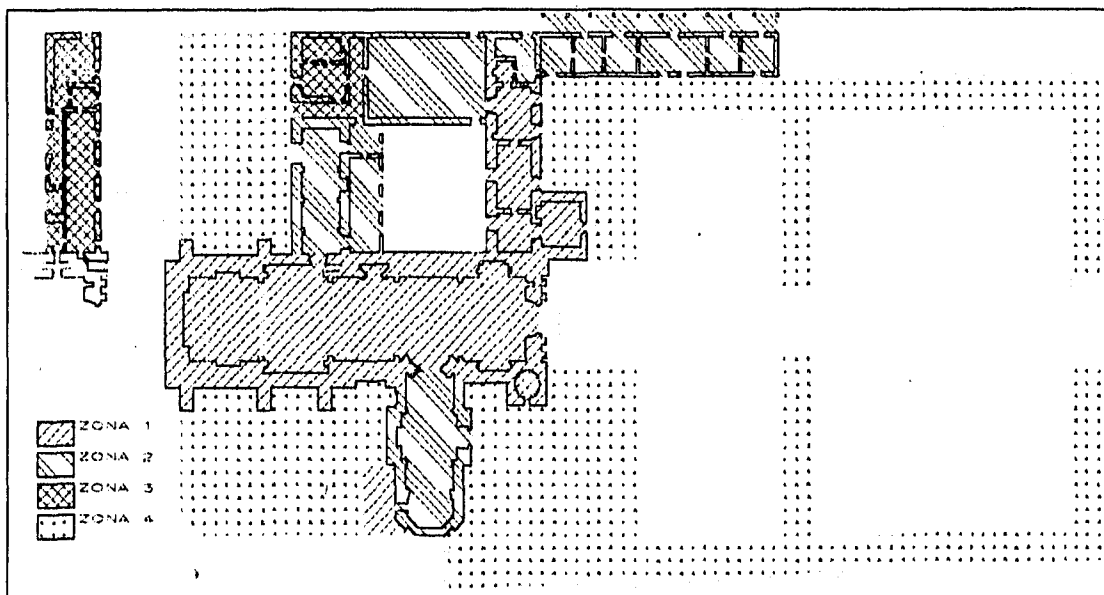
**Zona 1** = zonas que presentan un grado de deterioro menor, debido a su conservación continua y que sólo requieren de un mantenimiento menor de limpieza, pintura, y sustitución particular de algún elemento no estructural ni artístico, o que sea ajeno a la naturaleza histórica del inmueble.

**Zona 2** = zonas que necesitan atención especializada de restauración y conservación, por presentar deterioros como humedades, falta o sustitución de aplanados, de pavimentos, disgregación de material de muros y cubiertas, liberación de elementos originales

cubiertos o tapiados, deterioro de elementos pétreos interiores y de fachadas, etc., pero que no están en peligro inmediato de colapsarse.

**Zona 3** = zonas que requieren de intervención inmediata para su consolidación ya sea por medio de inyección de grietas y fisuras o por sustitución de elementos con un deterioro extremo que los hace inutilizables, por tener un riesgo real de colapso tanto en muros como en cubiertas debido a su descuido y abandono.

**Zona 4** = áreas exteriores del monumento que están descuidadas o abandonadas, y que le afectan negativamente para su conservación.

La siguiente ilustración nos muestra las diferentes zonas del conjunto en relación a su grado de deterioro:
