**“Casa de Vivienda por Departamentos
de la Calle de Academia No. 14”**

T E S I S

**Maestría en Arquitectura con especialidad
en Restauración de Monumentos**

ARQ. ROBERTO LÓPEZ SÁNCHEZ

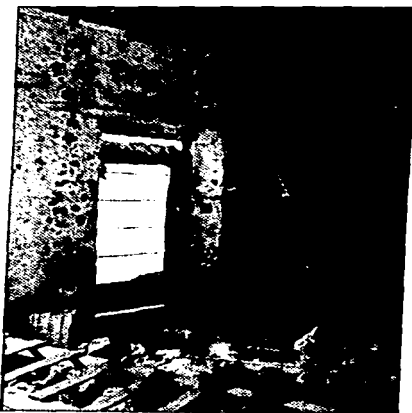
Foto 14 - Fallante de carpintería de Ventana

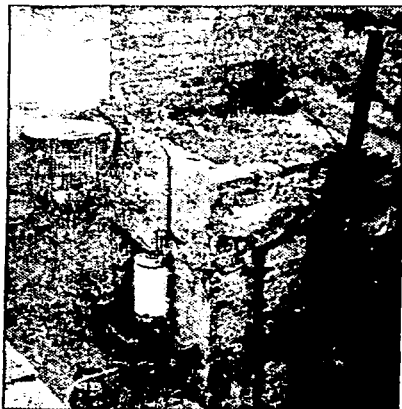
Foto 18 - Deterioro por instalaciones.

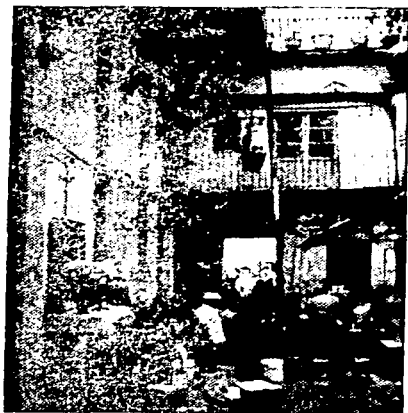
Foto 20 - Deterioro por instalaciones.

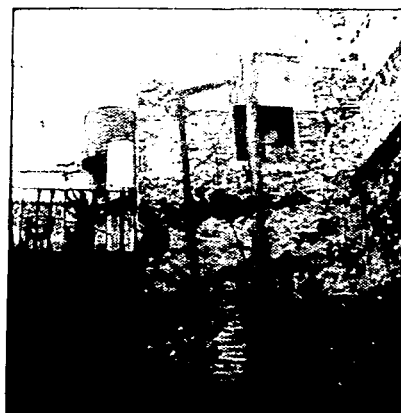
Foto 21 - Deterioro por instalaciones.
