"Restauración de una vivienda
del siglo XVIII"

TESIS DE GRADO

Maestría en Arquitectura.
Especialidad en Restauración de Monumentos
Presenta: Arq. Raúl C. Nieto García

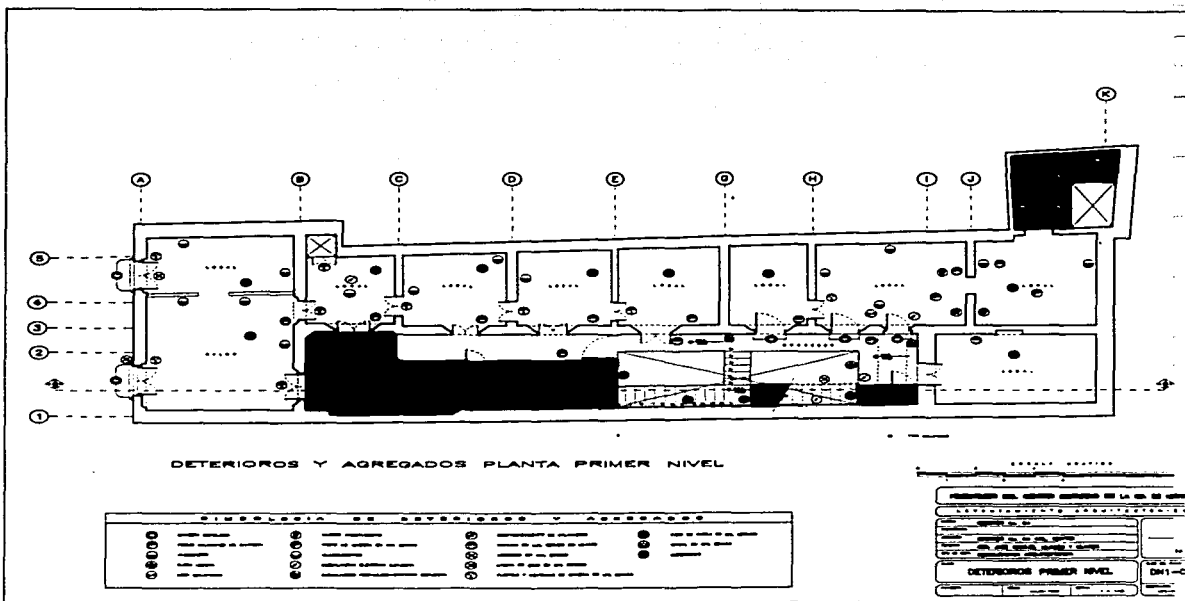
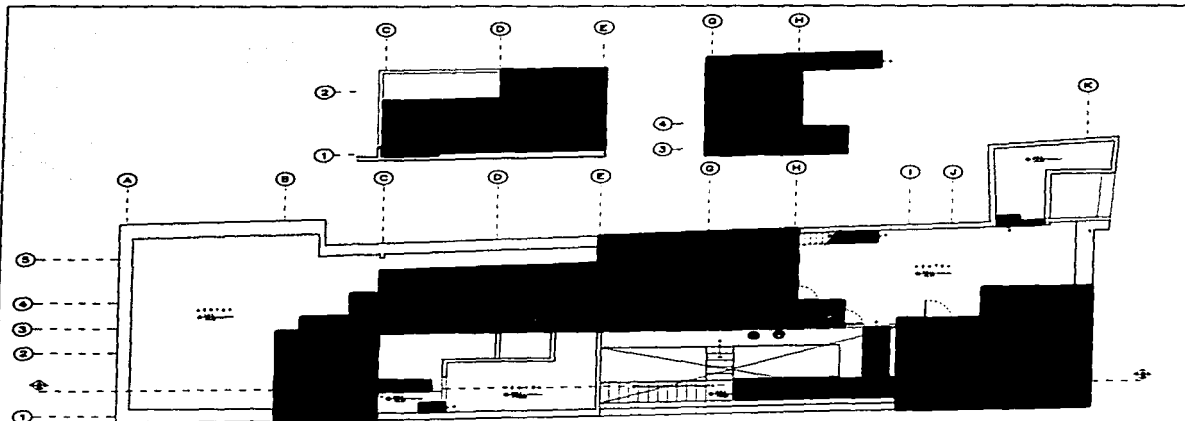
DETERIOROS Y AGREGADOS PLANTA SEGUNDO NIVEL

En estos mismos planos aparecen los deterioros que presentaba el inmueble en el momento en que se nos encargó el levantamiento del mismo. Básicamente la casa

presentaba los daños comunes: humedades, fisuras, losas colapsadas, flora y fauna nocivas y desprendimiento de aplanados principalmente -para mayor detalle ver los planos que se anexan-.

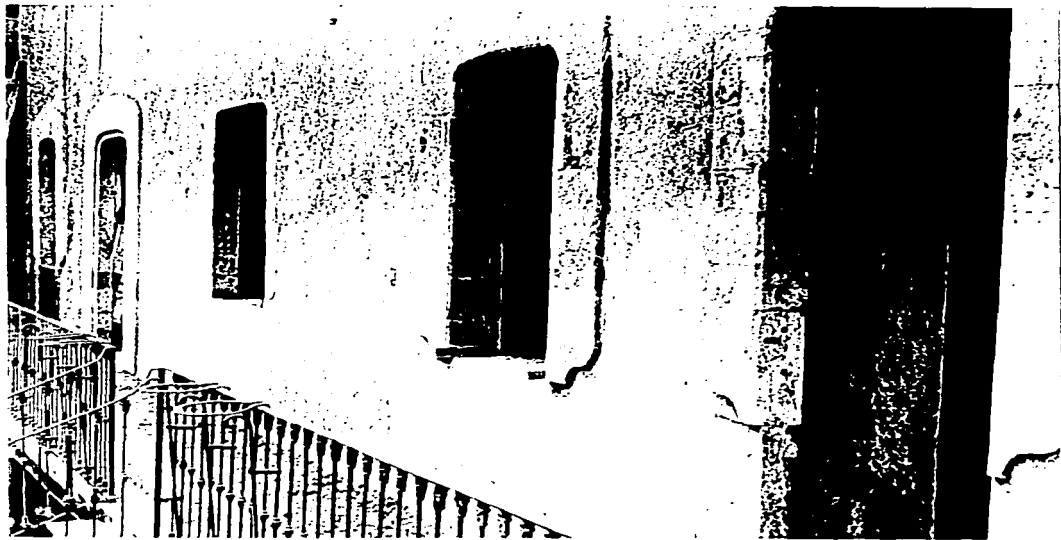
Foto 61 . Vista parcial de la fachada interior en Planta Alta. La cantera está ya terminada. Incluso la instalación eléctrica está concluida. Los muros están listos para recibir la pintura. En primer plano a la izquierda nuevamente tenemos el barandal, reintegrado totalmente.

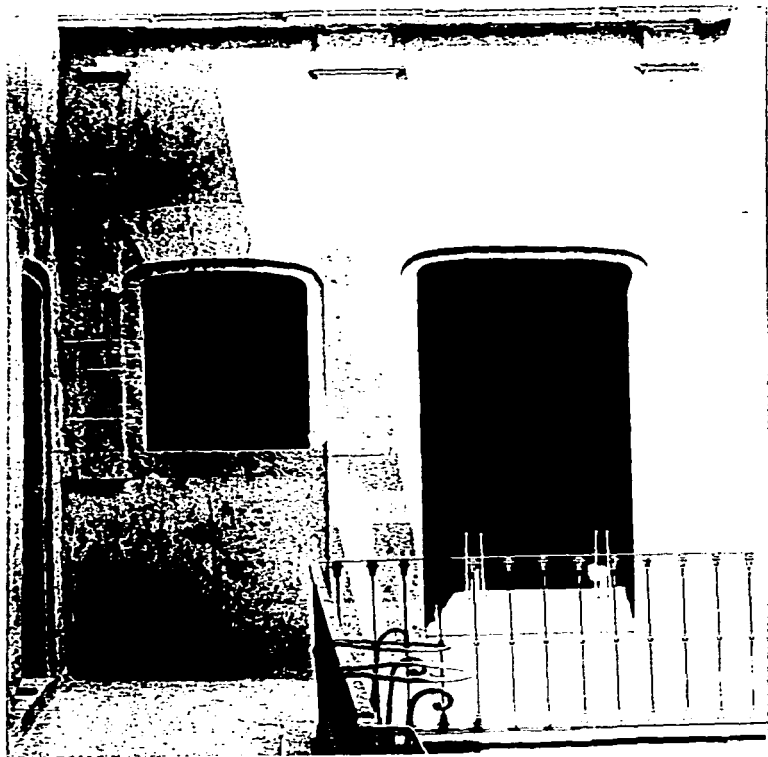
Foto 90: El trabajo está terminado.
La fachada ha recuperado sus vanos, proporciones y jambas originales.
Los collarines en la parte superior armonizan muy bien con la cornisa.
Los aplanados y el barandal se han reintegrado.
La única jamba original es la de la izquierda.

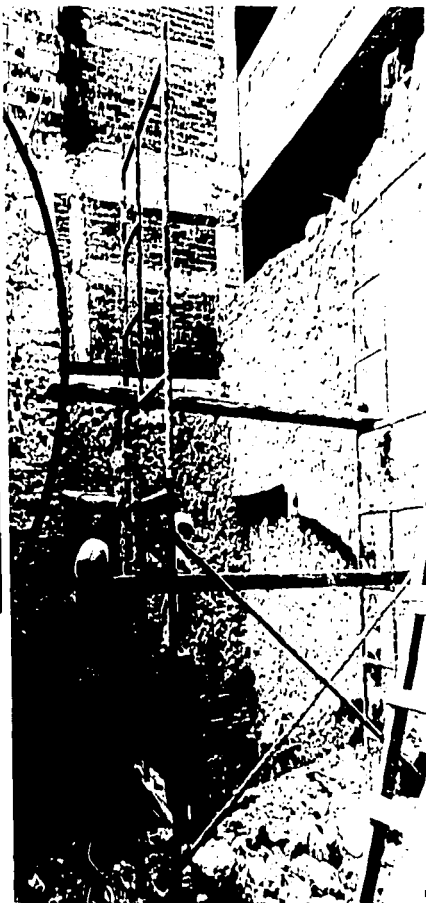
Foto 111: Demolición de uno de los muros de esa misma habitación, el cual presentaba agrietamientos considerables. Este muro se reintegró.
