EVALUACION DE LA SEGURIDAD ESTRUCTURAL DEL MUELLE PARA CONTENEDORES DEL PUERTO DE MANZANILLO

TESIS PROFESIONAL
QUE PARA OBTENER EL TITULO DE
INGENIERO CIVIL
PRESENTA
MANUEL SAENZ DE MIERA JUAREZ

1997

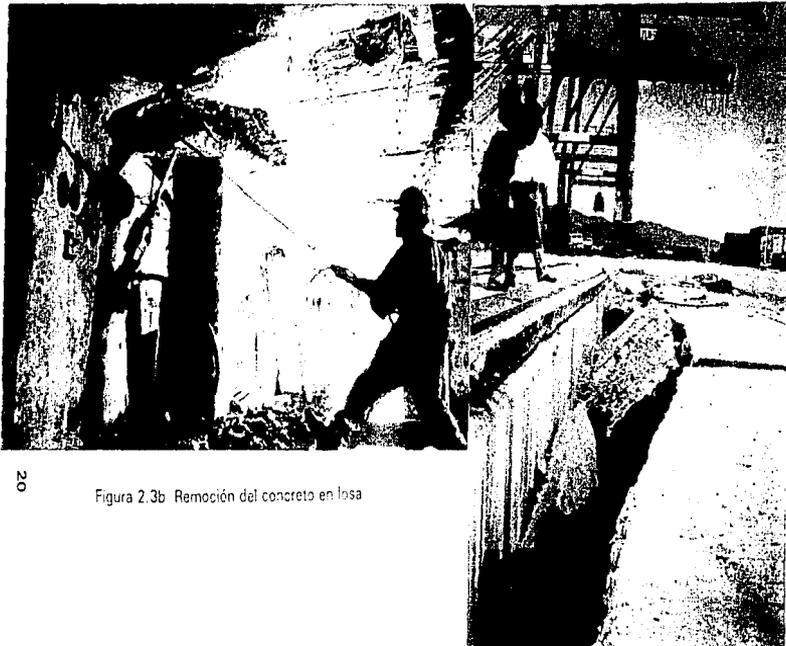
Figura 2.3b Remoción del concreto en losa

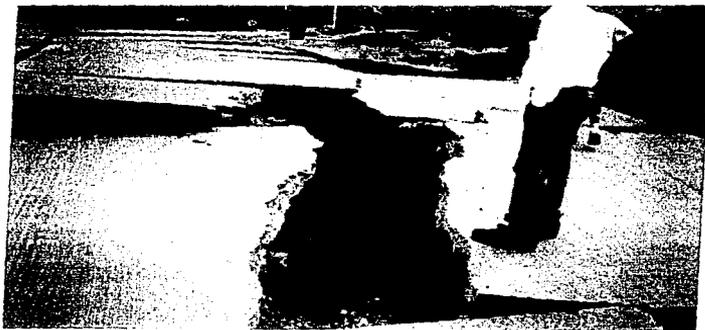
La inspección de daños en el muelle de contenedores, así como en los patios de éstos, mostró evidencias claras de movimientos importantes del pedraplén (figura 1.3) hacia el lado de mar durante los sismos ocurridos en octubre, los cuales causaron empujes laterales en los pilotes del muelle, así como hundimientos importantes en los patios vecinos al muelle, figura 2.4. La figura 2.4a muestra una vista del muelle de contenedores en la parte izquierda de esta figura. Como el muelle se construyó sobre los pilotes anteriormente descritos, el muelle quedó en un nivel superior respecto al patio adyacente (figura 2.4a), el cual está construido sobre el pedraplén (figura 1.3). La figura 2.4b muestra otro caso de hundimientos excesivos en el muelle de contenedores.

Figura 2.4b Vista de hundimientos en patios del muelle

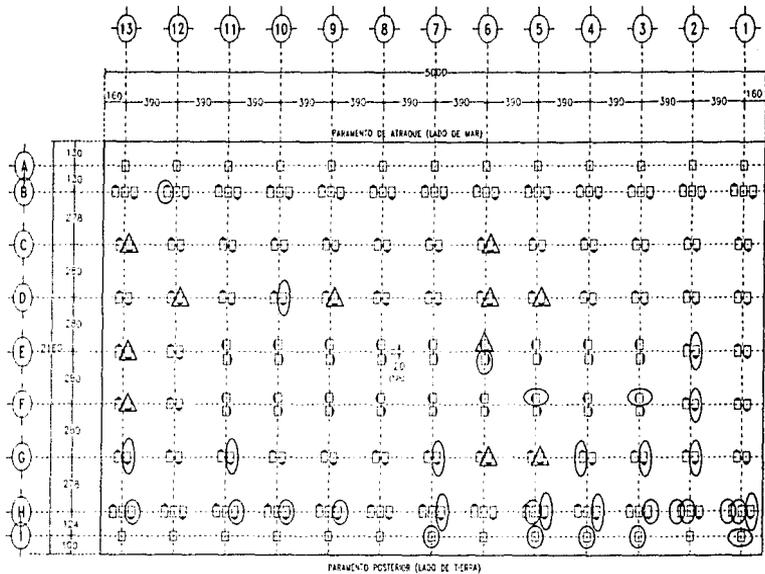
Figura 2.5 Localización de daños en módulo I

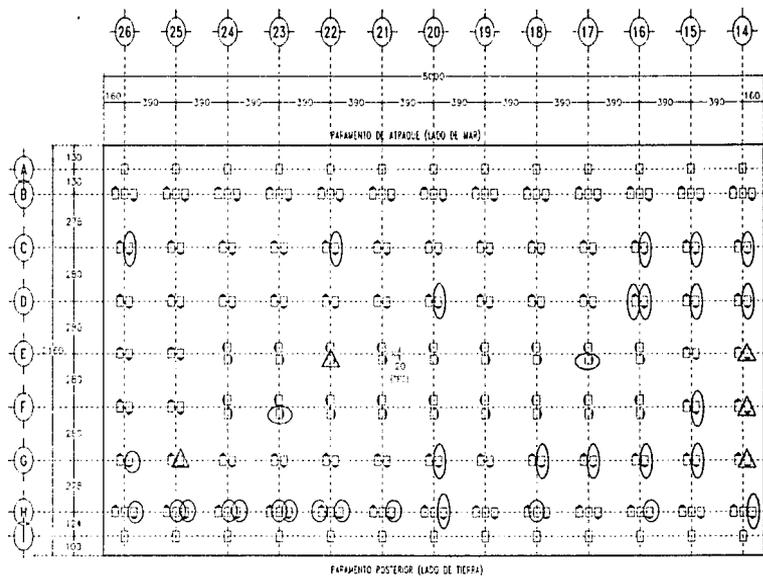
Figura 2.6 Localización de daños en módulo II

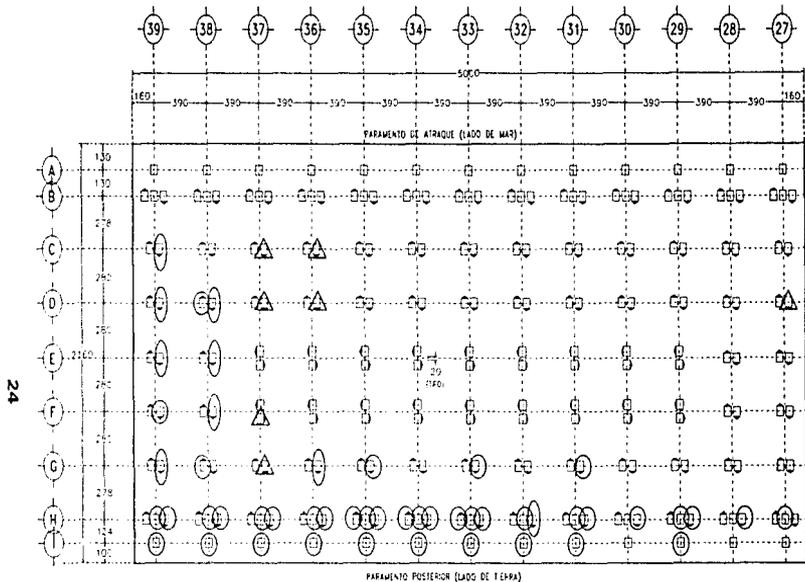
Figura 2.7 Localización de daños en módulo III

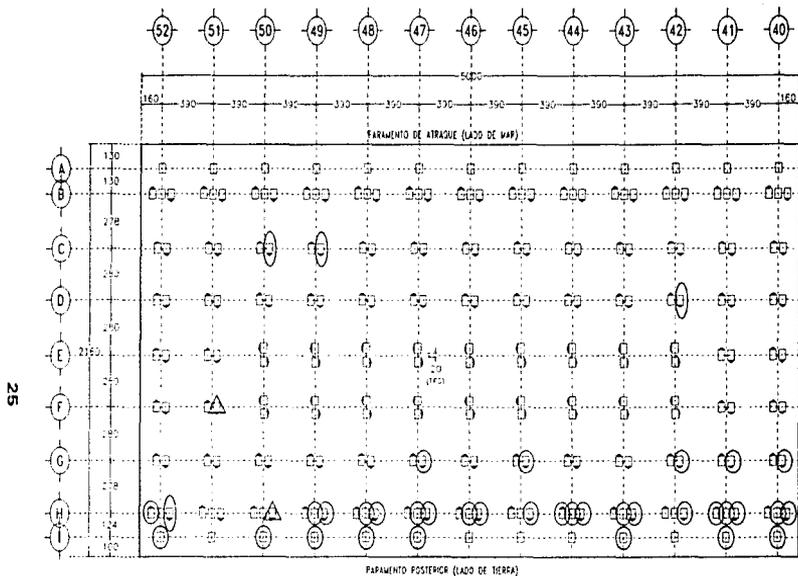
Figura 2.8 Localización de daños en módulo IV

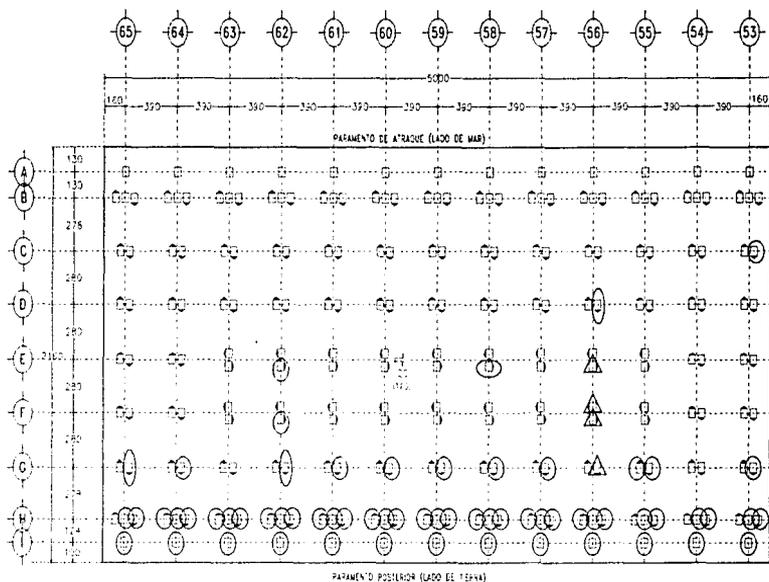
Figura 2.9 Localización de daños en módulo V

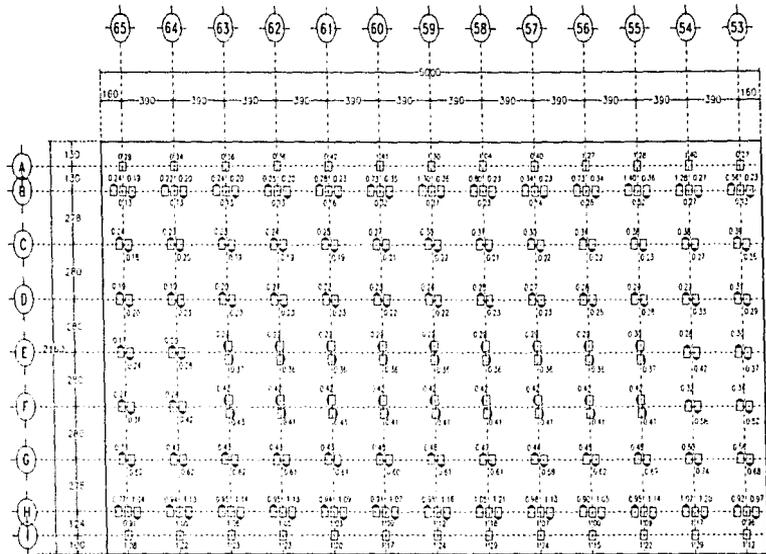
La revisión estructural muestra que aproximadamente el 13 % de los pilotes se encuentran sobreesforzados para combinaciones sísmicas, en los casos más desfavorables el parámetro CSE alcanzan valores cercanos a 1.4. La mayoría de los pilotes sobreesforzados se encuentran en los ejes "H" e "I", cercanos al paramento posterior (lado de tierra), lo cual es congruente con el levantamiento de daños que se comentó en el segundo capítulo.

Figura 3.16 Valores más críticos del parámetro CSE en pilotes para la condición

de diseño por flexo-compresión
