**PROYECTO DE RESTAURACIÓN DE LA CASA
UBICADA EN REPÚBLICA DE EL SALVADOR
Nº 46-48 MÉXICO D.F.**

**T
Q
U
E
E
P
R
E
S
E
N
T
A
S
LA ARQ. MARÍA DE GUADALUPE FERNÁNDEZ LÓPEZ
PARA OBTENER EL GRADO DE MAESTRA EN
ARQUITECTURA EN RESTAURACIÓN DE MONUMENTOS.**

**RESTAURACIÓN DE LA
CASA UBICADA EN
REPÚBLICA DE EL
SALVADOR N° 46-48
MÉXICO, D.F.**

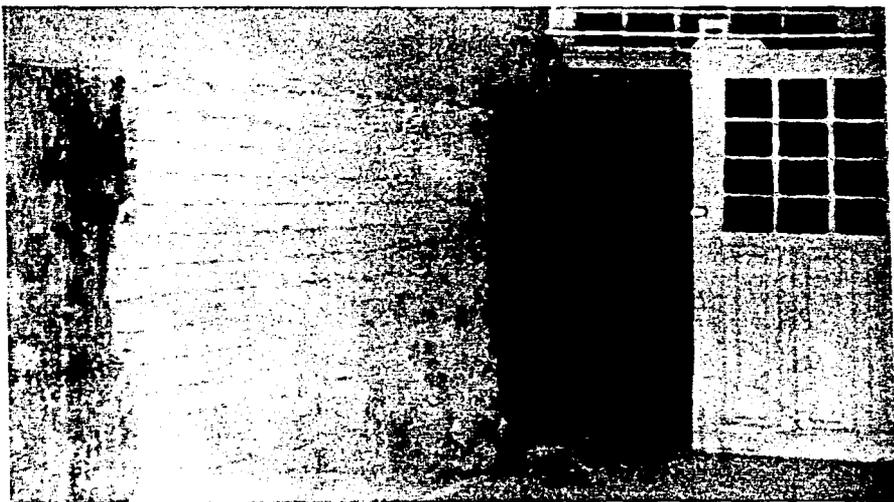
19.MURO AGREGADO

El inmueble se encuentra en bastante mal estado, con agregados (ver foto 19) las modificaciones hechos en muchas intervenciones anteriores. Es notable la enorme cantidad de humedades en prácticamente todos los aplanados del edificio observándose también grietas y fisuras sobre todo en los muros de la sección que da a República del Salvador y en la parte posterior del edificio.

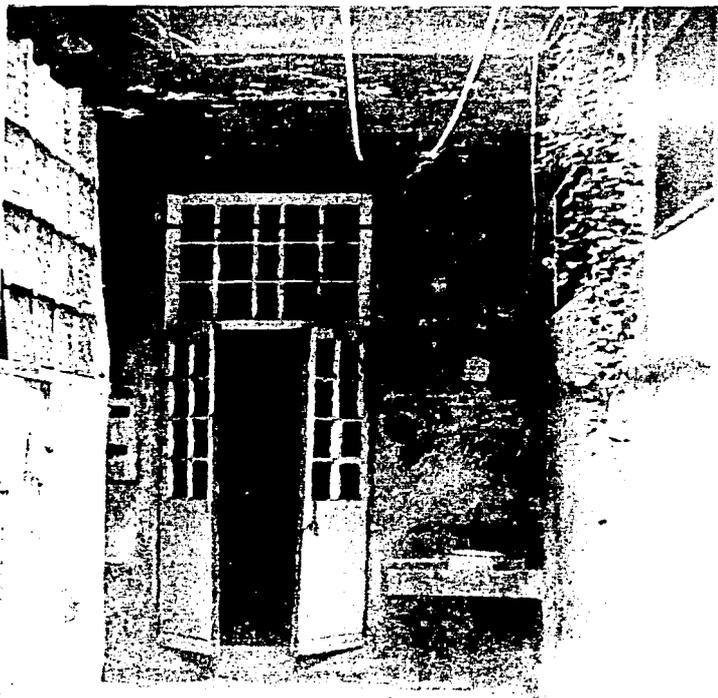
20-AGREGADO EN PARTE POSTERIOR
