UNIVERSIDAD NACIONAL AUTÓNOMA DE MÉXICO
FACULTAD DE ARQUITECTURA
DIVISIÓN DE ESTUDIOS DE POSGRADO
MAESTRÍA EN RESTAURACIÓN

“RESTAURACIÓN DE UNA CASA HABITACIÓN DEL SIGLO XVIII PARA CASA DE LA CULTURA DE COLOMBIA”

T E S I S

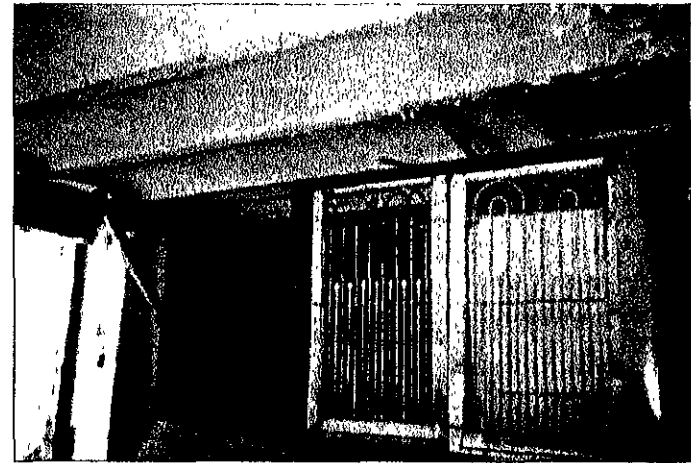
F1
AGREGADOS EN PLANTA BAJA

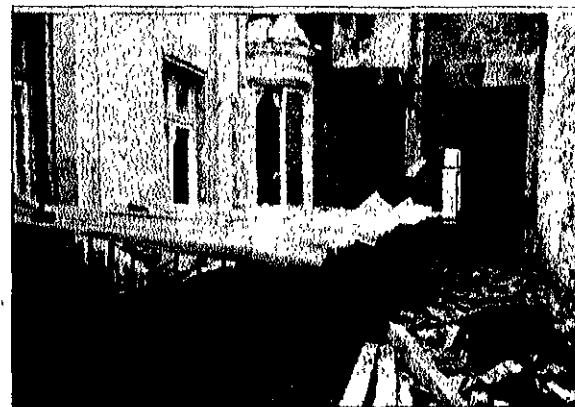
F2 ENTREPISOS QUE FUERON DE VIGUERIA Y TERRADO EN ALGUNAS HABITACIONES SE ENCUENTRAN EN GRAVE ESTADO DE DETERIORO.

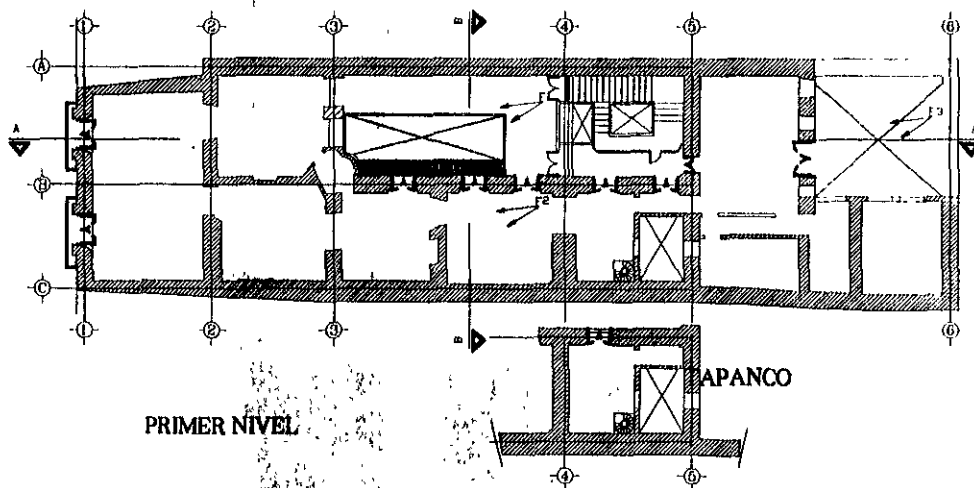
F3 DETERIORS QUE PRESENTAN LAS HABITACIONES DEL PATIO POSTERIOR.

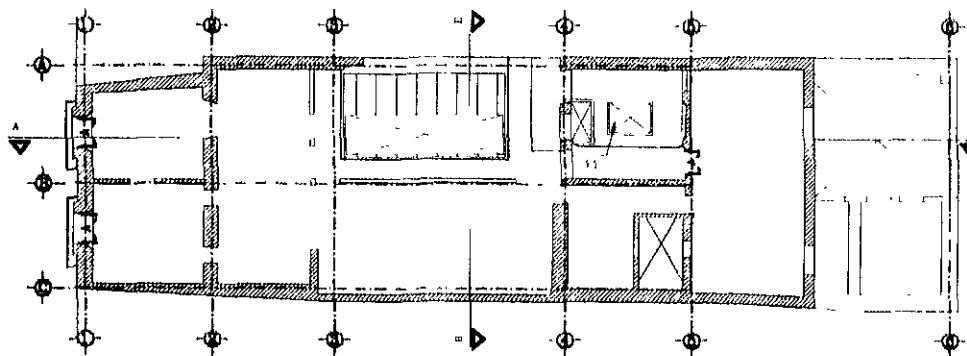
F1 ESCALERAS DE SEGUNDO PISO EN
TOTAL ESTADO DE DETERIORO

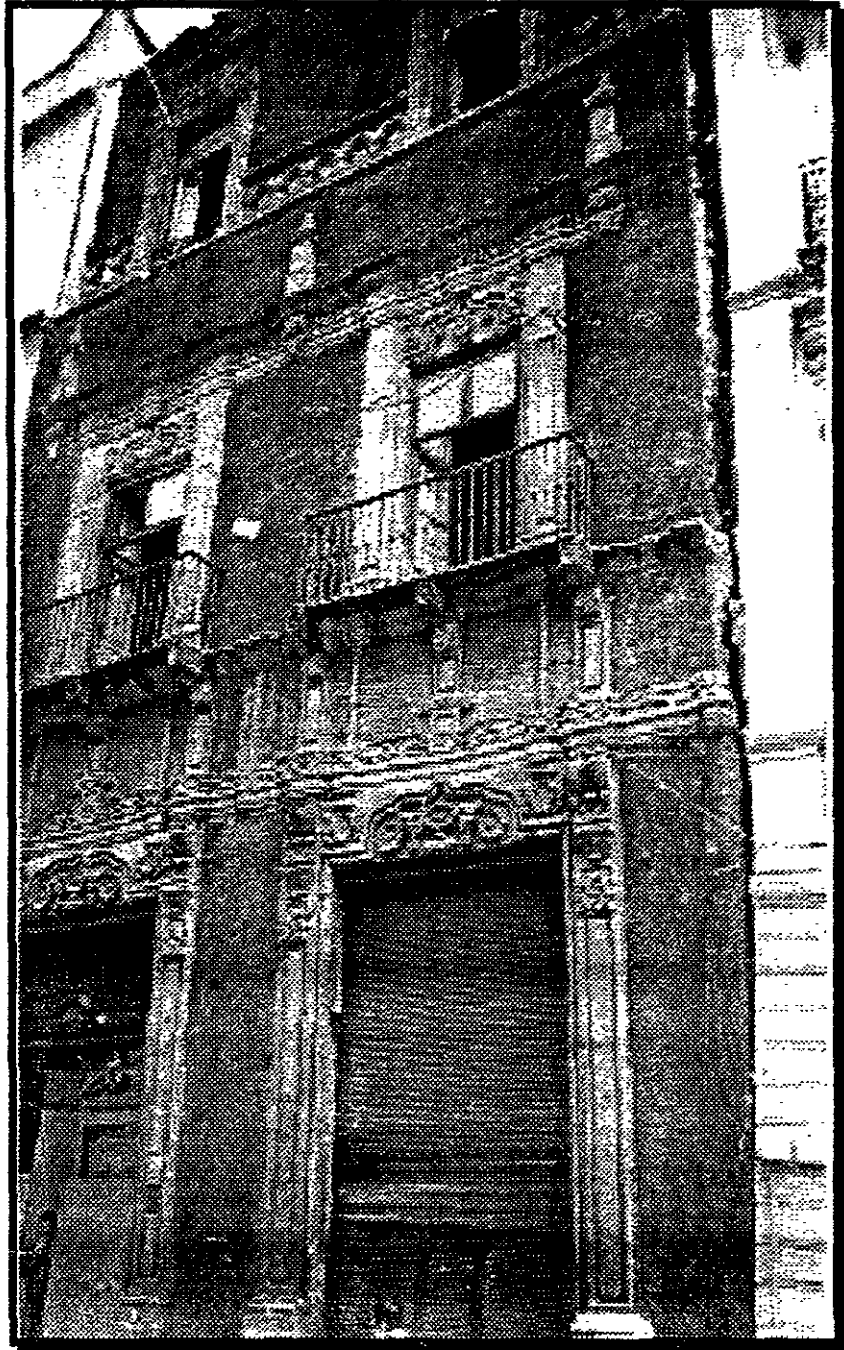
FACHADA PRINCIPAL ESTADO ACTUAL

En el primer acercamiento que se tuvo con Guatemala N. 18, se reconocieron algunas de las fallas que padece, pues su fachada lo delata inmediatamente. El mayor problema que sufre el edificio es un fuerte asentamiento diferencial, ocasionado como en muchos otros edificios del Centro Histórico, por estar construido sobre construcciones de otras épocas, que bien pueden ser coloniales o prehispánicas las cuales pretenden emerger del nivel debido a la constante extracción de agua del subsuelo. Mazari explica este fenómeno de una manera muy detallada. Matos Moctezuma, afirma que: "los asentamientos por consolidación de todos los templos aztecas, iglesias y en general edificios coloniales ya habían terminado para fines del siglo pasado, es durante el siglo actual, ocasionado por la desmedida extracción del agua, que se provoca un gran hundimiento generalizado en el área metropolitana" dice además que "los hundimientos no resultan uniformes, especialmente en donde existían construcciones previas y sobre todo pesadas. Los edificios sufren asentamientos diferenciales, muchas veces de consideración como ha venido ocurriendo en catedral, Palacio nacional etc., A esto puede calificarse como la venganza de Moctezuma."¹¹

Esto ha ocasionado que en el primer entre eje de la estructura del edificio, se vea afectado en cada uno de sus lados produciendo un bufamiento que lo hace levantarse cada vez más del nivel en su parte central notándose unas considerables grietas a lado y lado de la fachada en sus dos primeros cuerpos.

Otros de los deterioros presentes en el edificio, como ya se explicó anteriormente, son las profundas grietas que corren a lado y lado de su fachada en sus dos primeros cuerpos, ocasionados por fuertes asentamientos diferenciales.

Como primera medida se hace la inyección de la grieta que tiene a lo largo de sus dos primeros cuerpos en el costado este, así como también se plantea una junta de dilatación en su extremo poniente ya que hacia este costado no es precisamente una grieta lo que esta la esta deteriorando si no la separación con su colindancia.

Inmediatamente después de haber solucionado las grietas se procede con la integración del pretil para el que se utilizarán los mismos materiales del resto de la fachada como son el tezontle y la cantera. Después de estas acciones se continua con la limpieza del tezontle y la cantera teniendo en cuenta como en toda limpieza debe iniciarse de arriba hacia abajo.

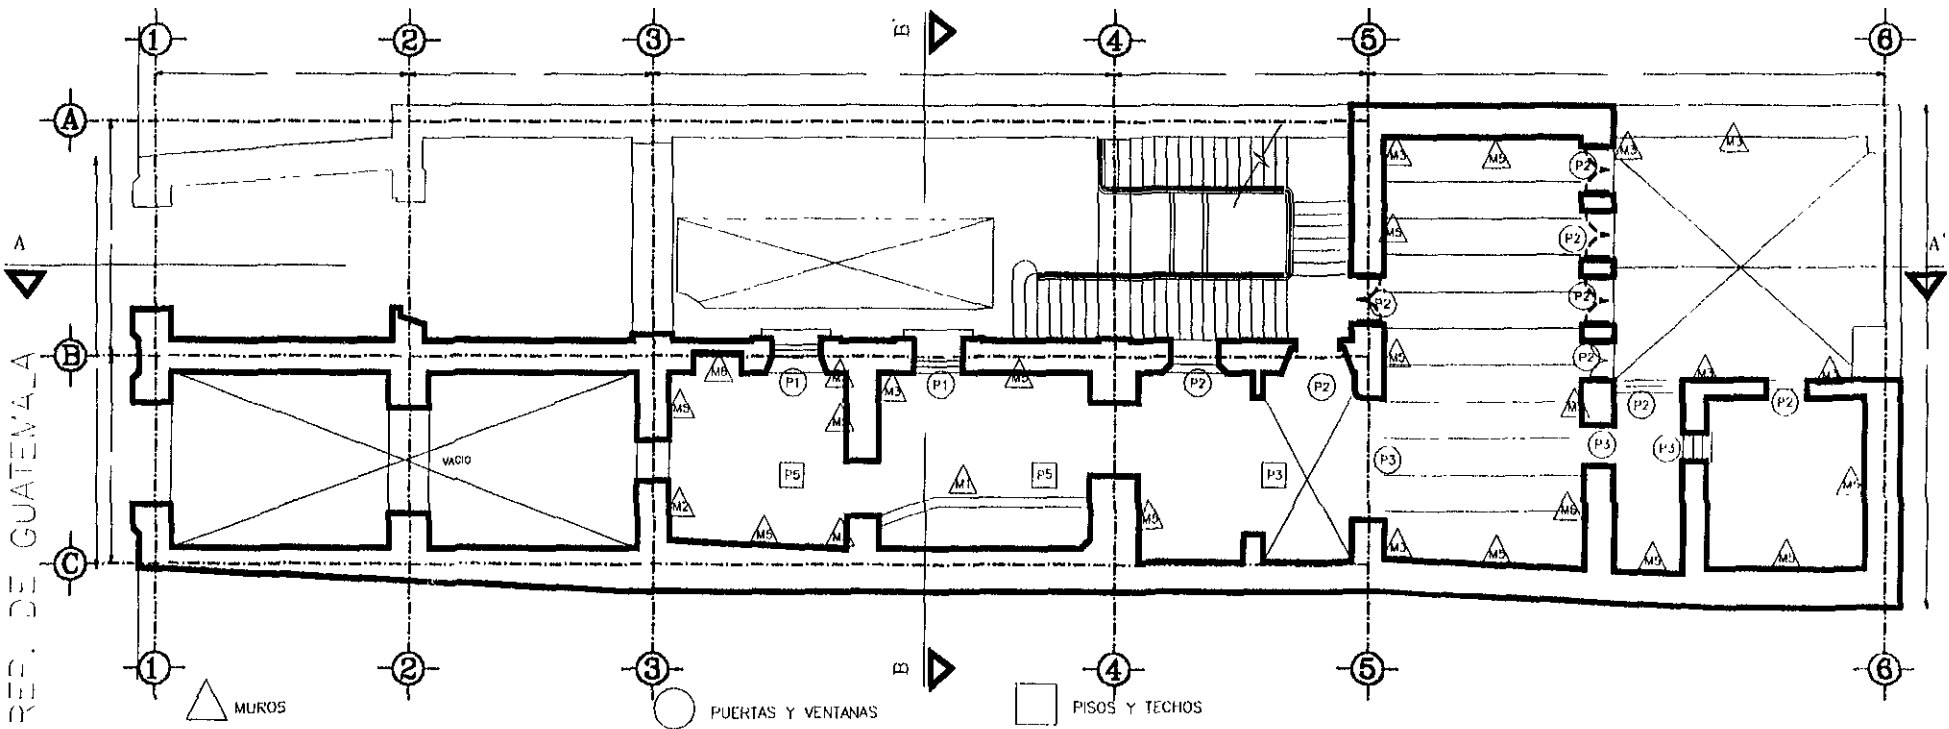
- M1 MUROS DIVISORIOS AJENOS AL EDIFICIO
- M2 AGREGADOS DE DIVERSOS MATERIALES
- M3 FISURAS POR ASENTAMIENTOS DIFERENCIALES
- M4 ZOCLO DE MOSAICO DE PASTA
- M5 APLANADOS DETERIORADOS
- M6 MUROS SIN APLANADOS
- M7 DERRÁMES DE PUERTAS Y VENTANAS ALTERADOS
- M8 APERTURA DE VANOS O NICHOS
- M9 INSTALACIONES ADOSADAS AL MURO EN MAL ESTADO
- M10 HUMEDADES DESCENDENTES POR FILTRACIONES DE AGUA

- P1 CORTINAS METALICAS NO ORIGINALES
- P2 CARPINTERIA DE MADERA EN MAL ESTADO
- P3 CARPINTERIA DE MADERA FALTANTE
- P4 PUERTAS METALICAS NO ORIGINALES

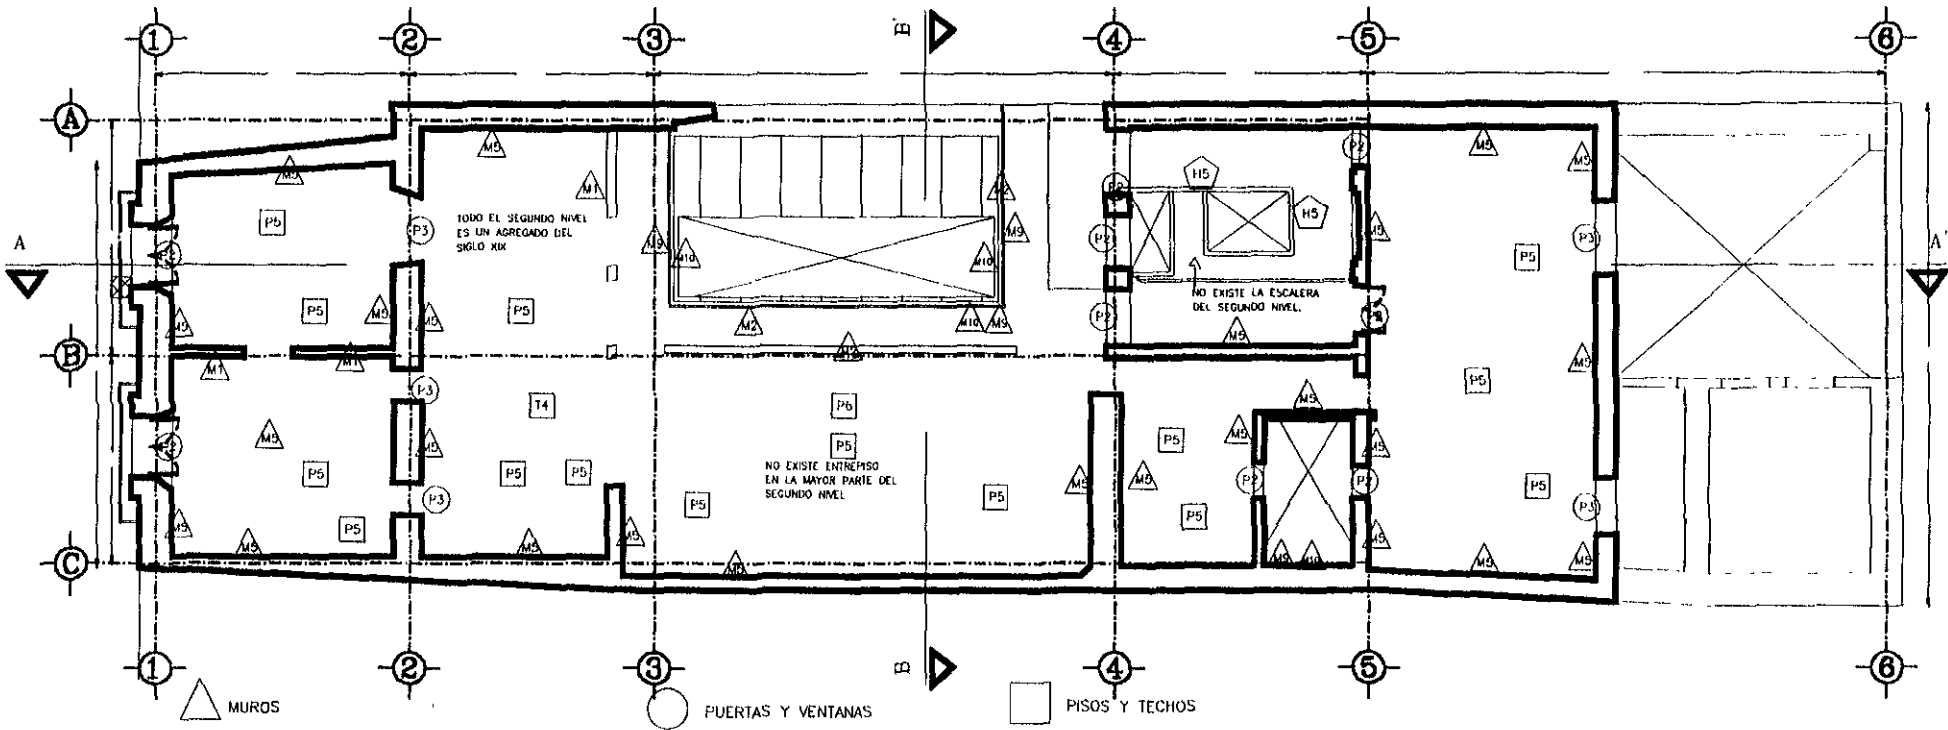
| M1 MUROS DIVISORIOS AJENOS AL EDIFICIO | P2 CARPINTERIA DE MADERA EN MAL ESTADO | P5 DUELA EN MAL ESTADO |
| M5 APLANADOS DETERIORADOS | | |

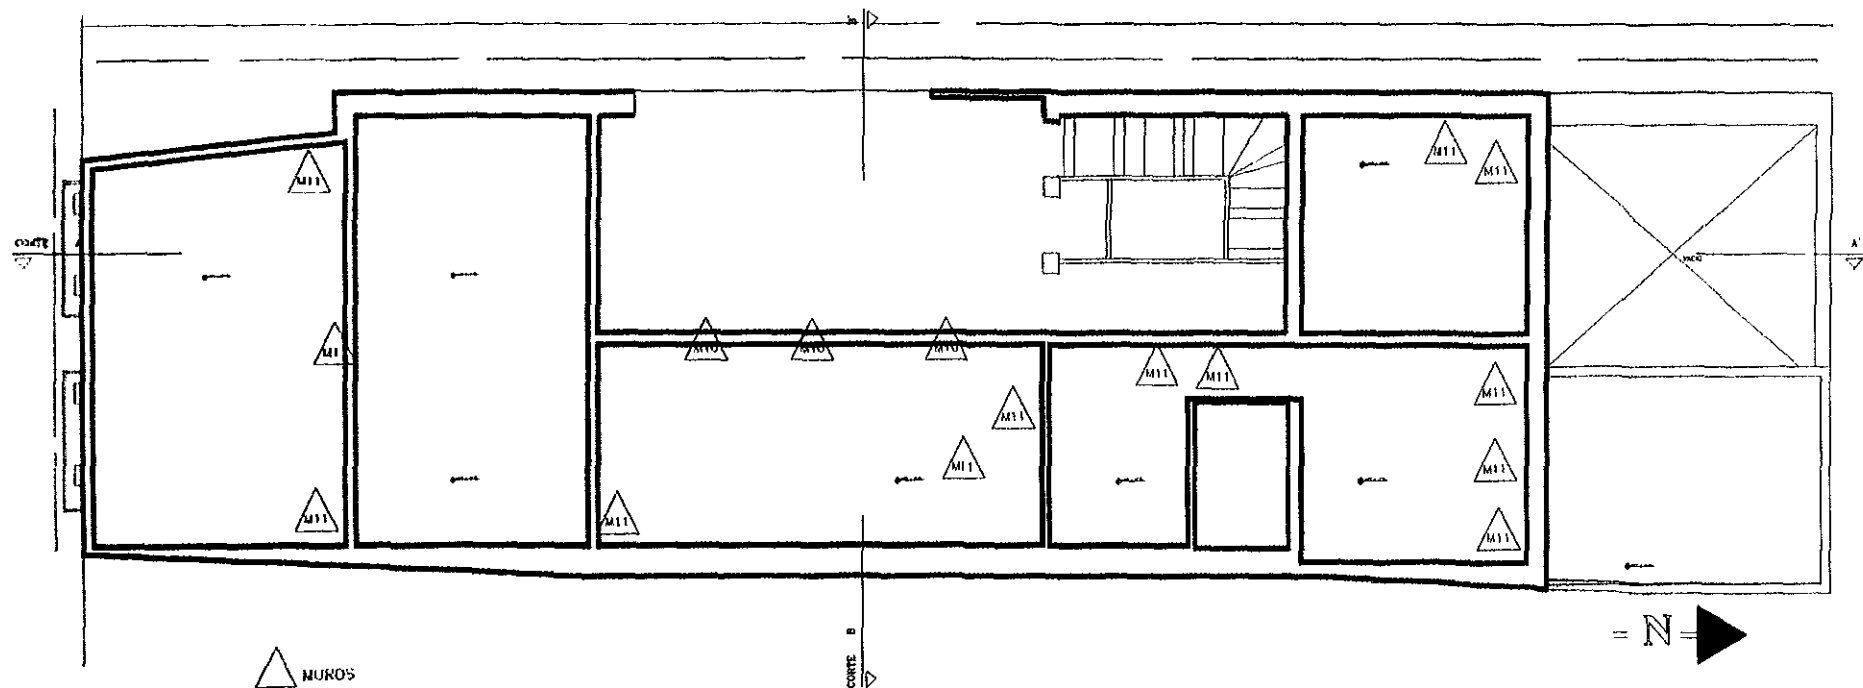
LEVANTAMIENTO DE DETERIOROS AZOTEAS

M10 HUMEDADES DESCENDENTES POR FILTRACIONES DE AGUA
 M11 VEGETACION PARASITA
