UNIVERSIDAD NACIONAL AUTÓNOMA DE MÉXICO
FACULTAD DE ARQUITECTURA
DIVISIÓN DE ESTUDIOS DE POSGRADO

QUE PRESENTA LA C. ING. F. PATRICIA HERNÁNDEZ
RAMÍREZ PARA OBTENER EL TÍTULO DE MAESTRA EN
ARQUITECTURA EN RESTAURACIÓN DE MONUMENTOS

PROYECTO DE RESTAURACIÓN DE
"EL PORTALITO" HUICHAPAN, HIDALGO

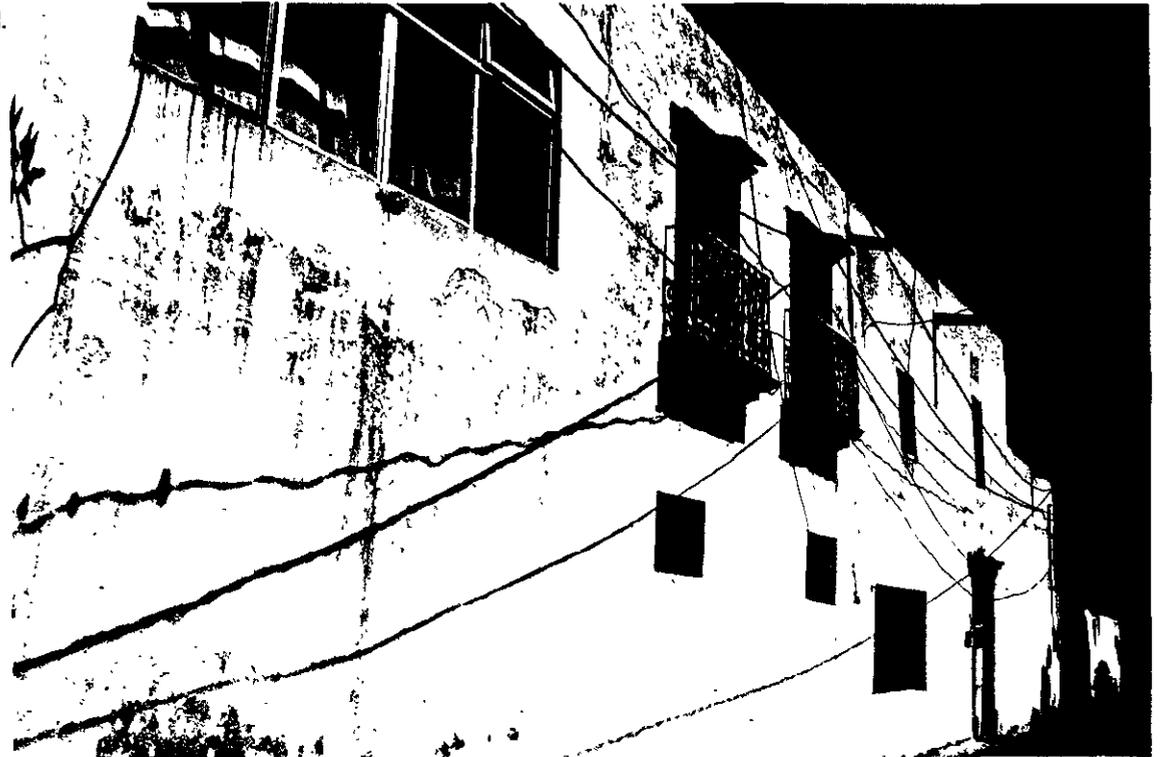
fig. 28. Fachada lateral en la calle Sánchez de la Barquera, es de forma cuadrangular, con perfil horizontal y con mayor proporción de macizo que de vanos, en relación con la fachada principal.
