# UNIVERSIDAD VILLA RICA

"RESTAURACION Y ADECUACION PARA HOTEL DE  
LA EXHACIENDA SAN JOAQUIN, EN YANGA, VER."

## TESIS

ELIZABETH MOSCOSO RUIZ

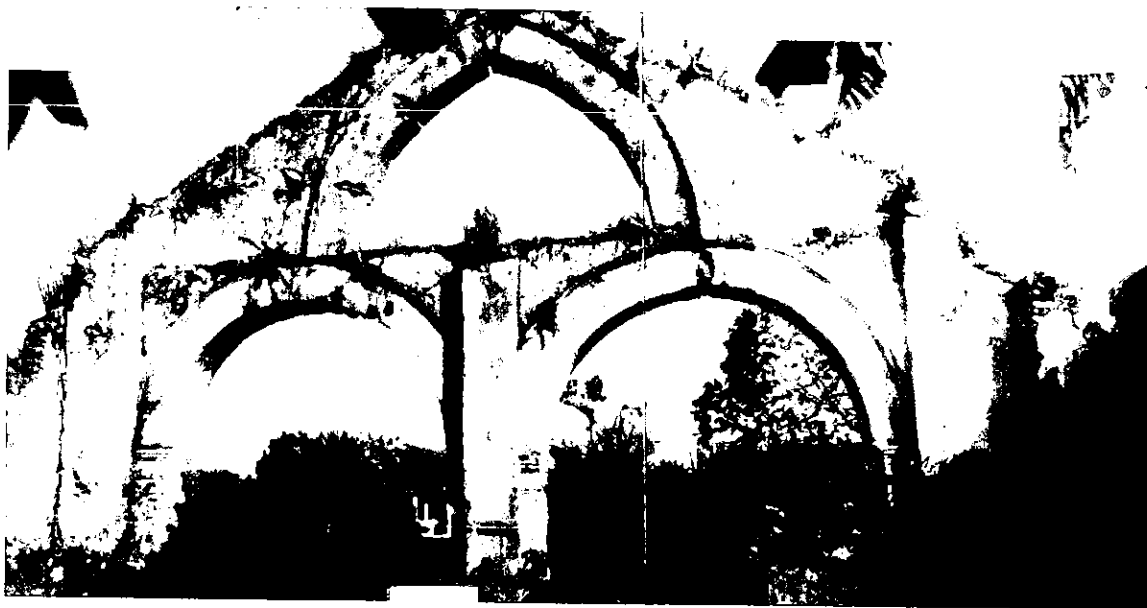
FOTO 10. Portada interior del trapiche, mostrando los estragos del paso del tiempo.
