UNIVERSIDAD NACIONAL AUTÓNOMA DE MÉXICO

"REHABILITACIÓN DE VIVIENDA EN DONCELES 61" Centro Histórico. Ciudad de México

TESIS QUE PARA OBTENER EL TITULO DE
ARQUITECTO

FEBRERO 2004

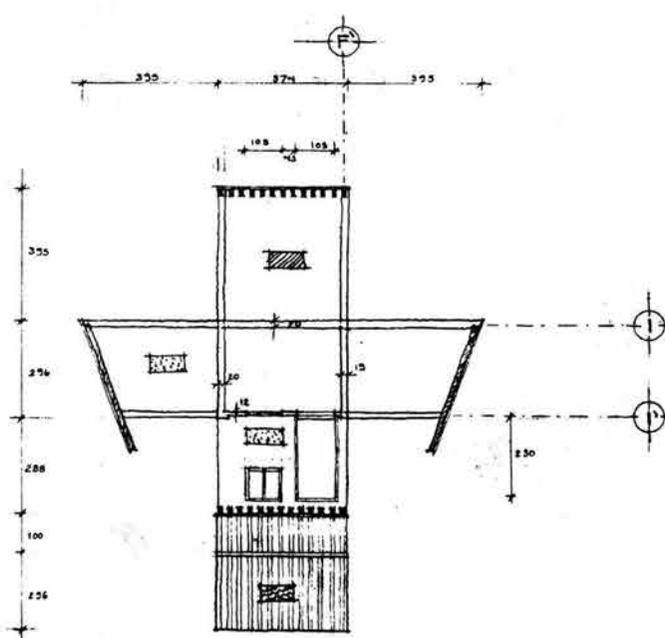
DESCRIPCIÓN:
Donceles #61
Ficha Técnica
de Estado de Conservación

Deterioro del sistema estructural (trabes y cerramientos de madera), por falta de mantenimiento, así como en marcos de puertas y ventanas. Desprendimiento de acabado y pintura en paredes.
