## FACULTAD DE INGENIERÍA

*“ZONAS DE RIESGO RELACIONADO CON LA  
GEOTECNIA, DENTRO DE LA DELEGACIÓN  
GUSTAVO A. MADERO”*

*TRABAJO ESCRITO*

*INGENIERO CIVIL*

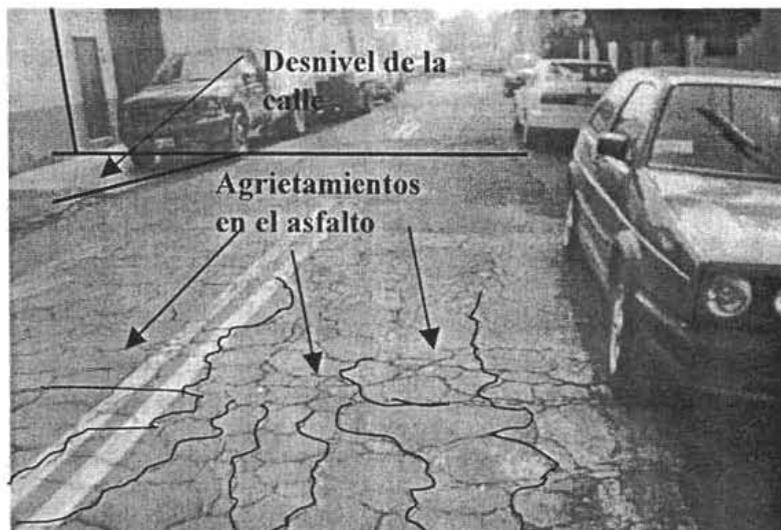
Figura 1

Las grietas como ya se ha comentado en algunos de los capítulos anteriores, pueden observarse claramente en las carpetas asfálticas (Fig.1).

Se observa agrietamiento en a carpeta asfáltica además de gran inclinación de las construcciones, lo cual da la impresión de que existe hundimiento de "cuadras" completas con respecto al nivel de las cales.

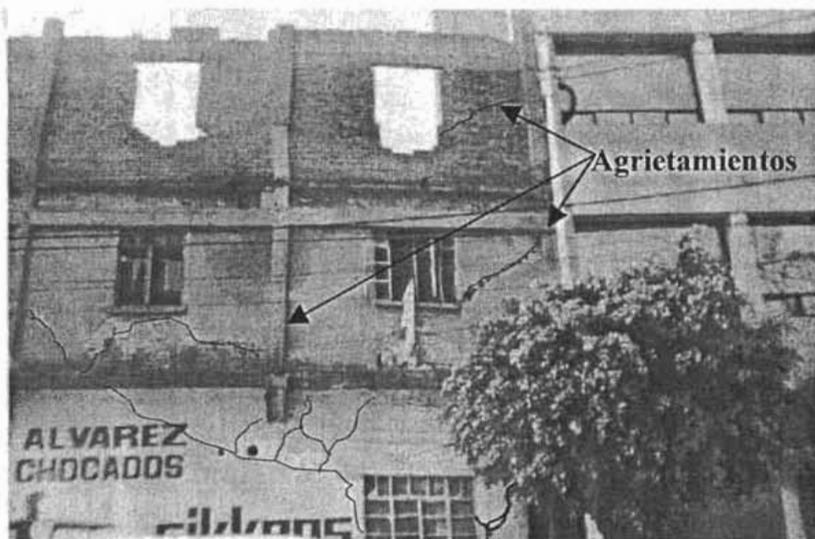
tratándose de grietas que aparecen en terrenos en donde ha sido desplantada alguna construcción, tal es el caso de casas habitacionales, sus consecuencias se observan principalmente en muros, mismos que generalmente presentan agrietamientos que siguen la dirección de la falla existente en el suelo y que posteriormente dan origen a la presencia de otras grietas en trabes, columnas, castillos, mampostería, cimentaciones y losas, pudiendo llegar a dañar así la estructura irreparablemente (Fig.2).

Esta construcción se ha visto afectada por desniveles que se observan en las calles que rodean a la misma, además, de que frente al predio se observa un agrietamiento y un desnivel de aproximadamente 5 centímetros con un incremento del mismo en las cercanías de la construcción

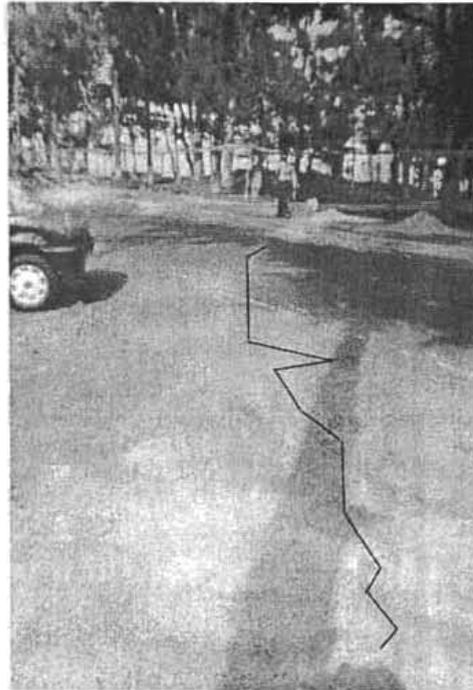
En la Delegación también se ven afectados espacios públicos como jardines (Fig.3), obras de transporte o instalaciones gubernamentales, en estas construcciones se tiene mayor cuidado, debido a que existe un mayor control del diseño y de la construcción, así como de su uso y sobre todo de las medidas preventivas y correctivas que sean necesarias.

Sobre la calle 100 metros y su cruce con el Eje central Lázaro Cárdenas existen desniveles y agrietamientos que han dañado principalmente la carpeta asfáltica así como un jardín público que frecuentemente tiene mantenimiento. Los desniveles se observaron en la superficie del jardín

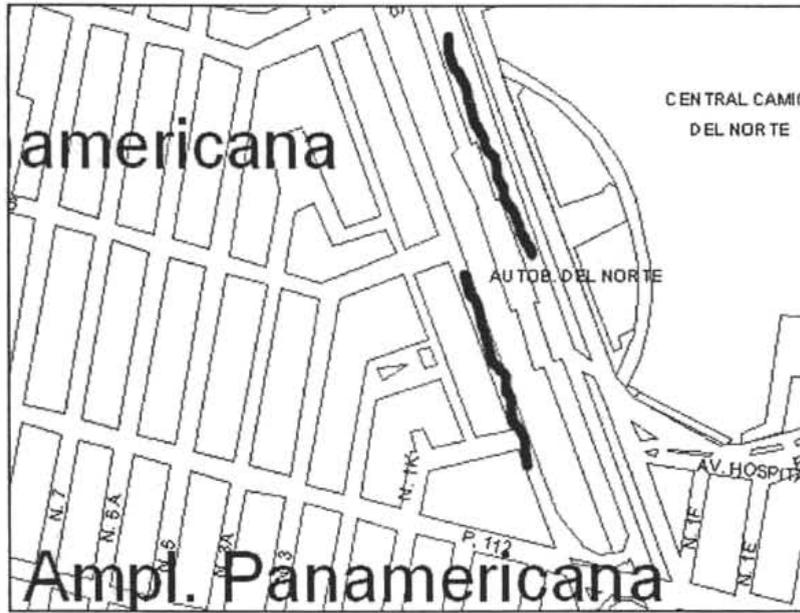
Figura 4

En los límites de las colonias Ampliación Panamericana y Maximino Ávila Camacho, existe una grieta que daña los carriles de alta velocidad de el eje central Lázaro Cárdenas en sentido noreste-suroeste, a la altura de la central camionera del norte (Fig.4).

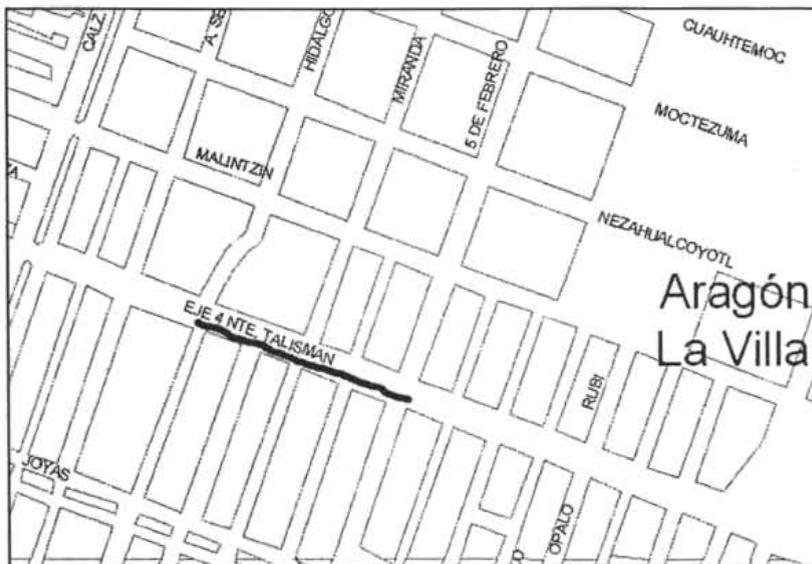
Figura 5

Colonia Aragón la Villa en donde se presentan agrietamientos sobre la avenida Congreso de la Unión, en la que se ve dañada la carpeta asfáltica y algunos elementos de la construcción de la línea B del metro (Fig.5) .

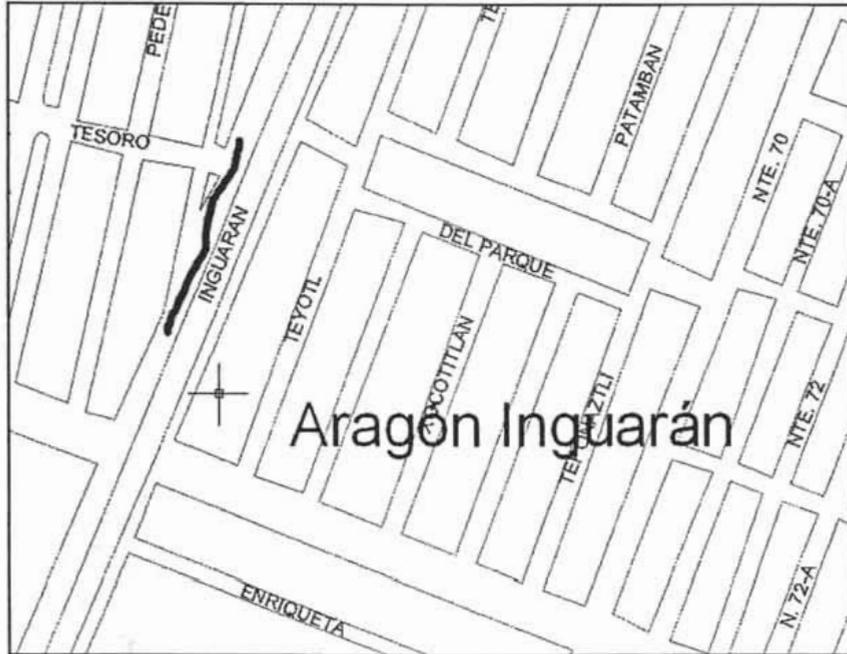
Figura 6

Colonia Aragón Inguarán, se presenta una grieta sobre la avenida Congreso de la Unión a la altura de la calle Tesoro, dañando la carpeta asfáltica (Fig.6).

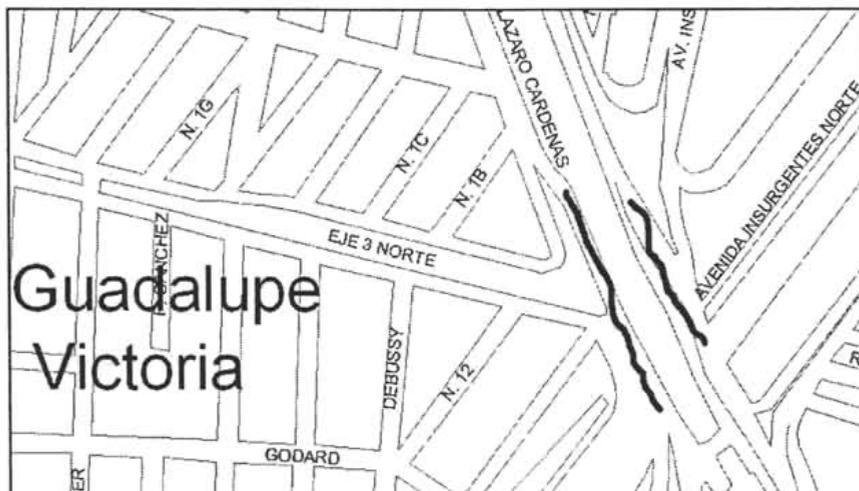
Figura 9

Colonia Guadalupe Victoria, en la cual se presenta un hundimiento diferencial que daña el eje central Lázaro Cárdenas en el sentido sur-norte en el cruce de la Avenida Insurgentes cerca de la estación del metro La Raza (Fig.9).

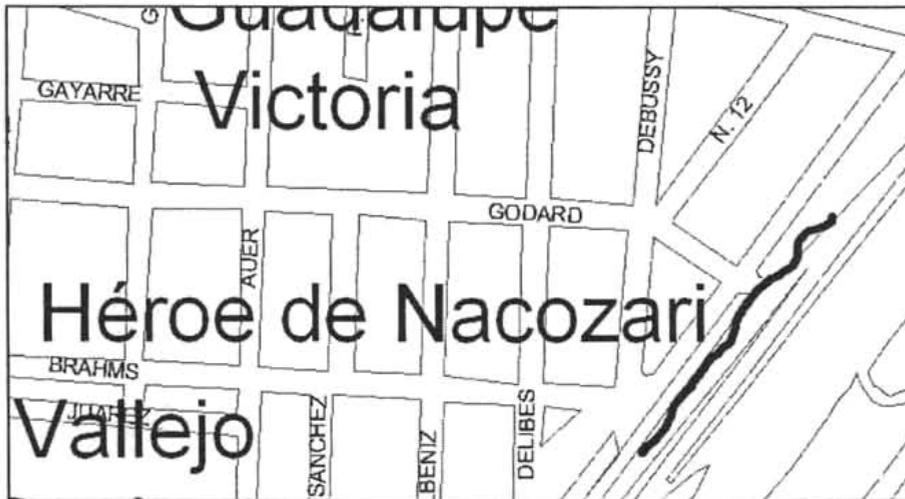
Figura 10

En los límites de las colonias Héroes de Nacozari, Guadalupe Victoria y Vallejo Poniente se observan dos agrietamiento importantes que afectan áreas de aproximadamente  $40m^2$  y  $50m^2$ , esto ocurre sobre la Avenida Insurgentes muy cerca de la estación del metro La Raza (Fig.10).

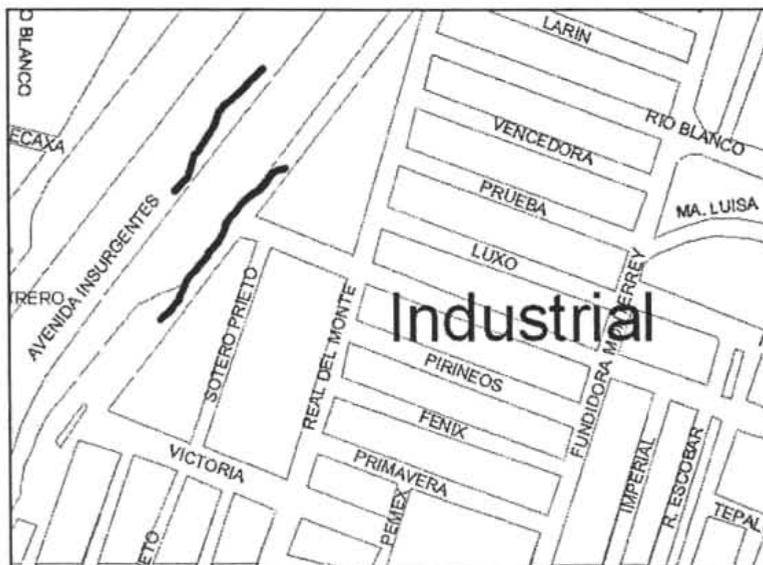
Figura 11

Colonia Industrial, con dos grietas en la avenida insurgentes en el sentido sur a norte después del metro Potrero. Únicamente se aprecia que dañan la carpeta asfáltica (Fig.11).

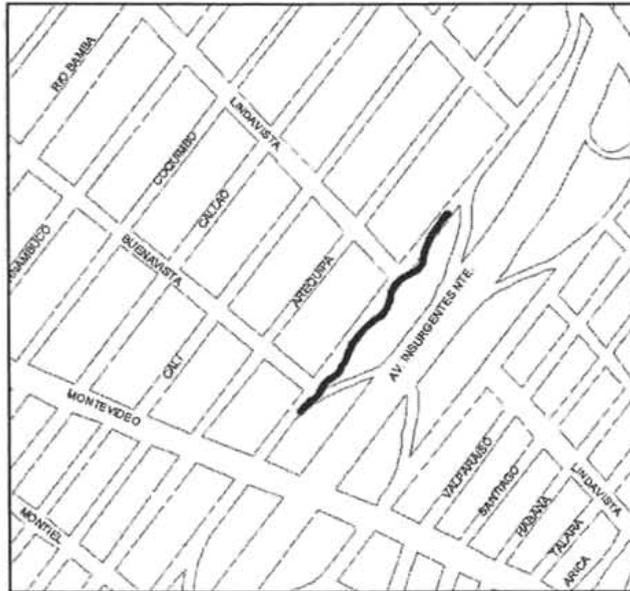
Figura 12

Colonia Lindavista sobre la avenida Insurgentes se tiene conocimiento de varios desniveles que han sido reparados y algunos han vuelto a presentarse, esto en sentido norte-sur a unos metros de la estación del metro Deportivo 18 de marzo (Fig.12).

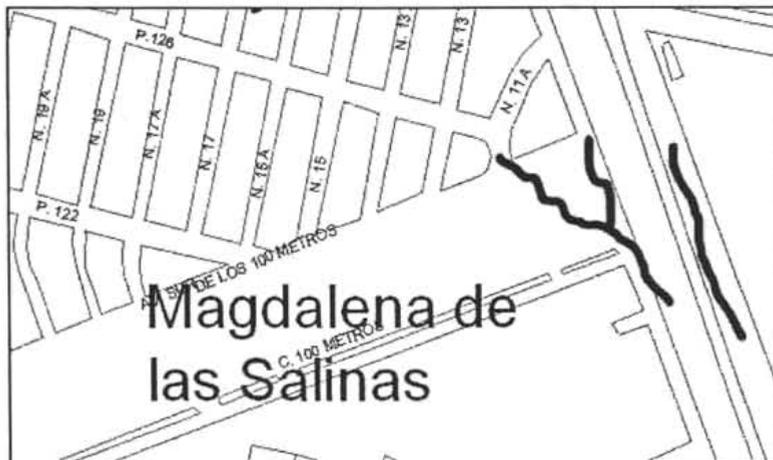
Figura 13

En la colonia Magdalena de las Salinas, sobre el Eje Central Lázaro Cárdenas existe una zona de vados, además de la aparición de grietas y pliegues en las banquetas y carpetas asfálticas de calles aledañas (Fig.13).

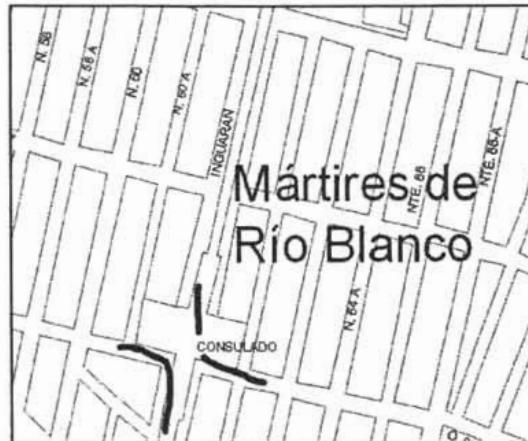
Figura 14

Colonia Mártires de Río Blanco, en donde se aprecia dos agrietamientos en avenida Congreso de la Unión a la altura de la calle Oriente 85, dañando el pavimento y parte de la banqueta (Fig.14).

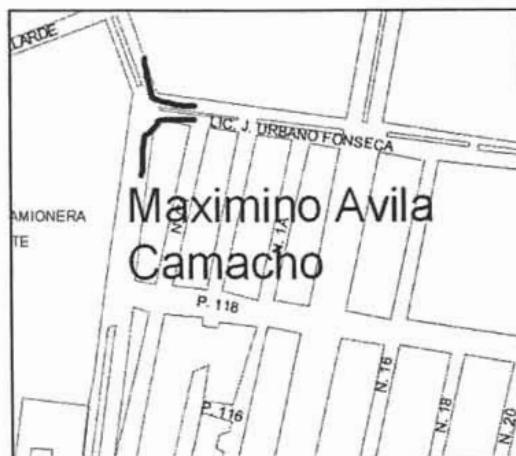
Figura 15

En la colonia Maximino Ávila Camacho, se observa la presencia de una grieta que provoca tres escalones dos de ellos en sentido longitudinal sobre la carpeta asfáltica del Eje Central Lázaro Cárdenas, a la altura de Avenida Insurgentes y Avenida Fortuna, en las inmediaciones de la central camionera y el CCH Vallejo y el desnivel restante también sobre el Eje Central Lázaro Cárdenas, unos metros adelante de los ya mencionados en la misma dirección del tránsito vehicular (Fig.15).

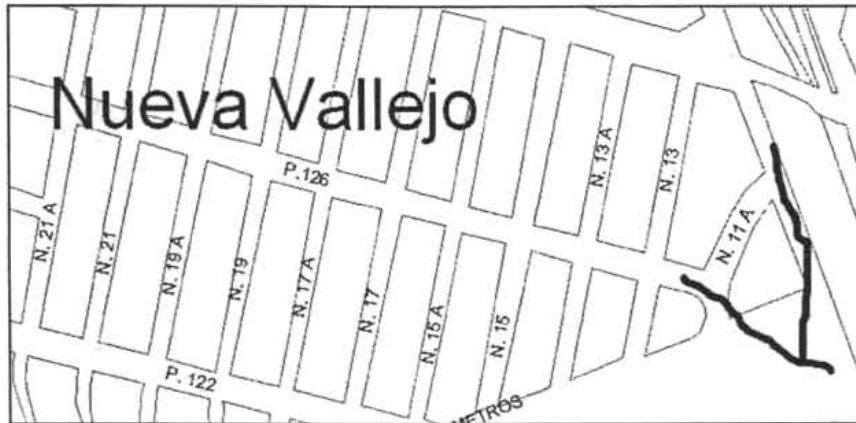
Figura 16

Nueva Vallejo, se observan diversos agrietamientos con desniveles variados de hasta 15cm dañando la carpeta asfáltica de la Avenida de los 100 Metros y del muro de contención perteneciente a las instalaciones del Metro (Fig.16).

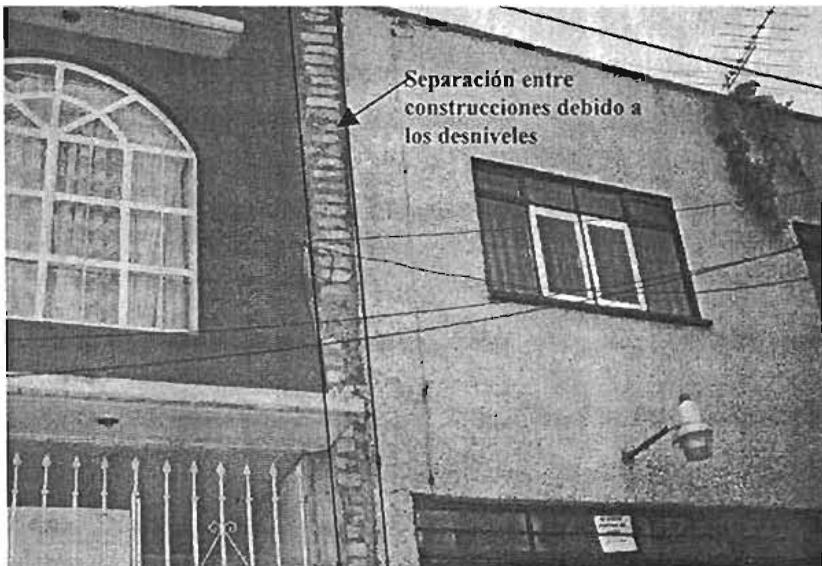
En esta imagen se observa la separación entre construcciones ocasionada por el desnivel en la calle, misma que es perpendicular a Oriente 157

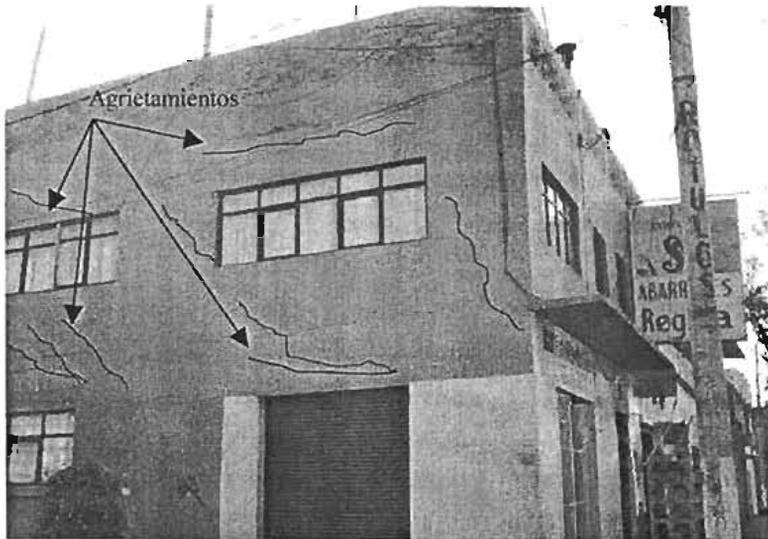
En esta imagen pueden observarse los daños que presentan las casas localizadas en Oriente 157

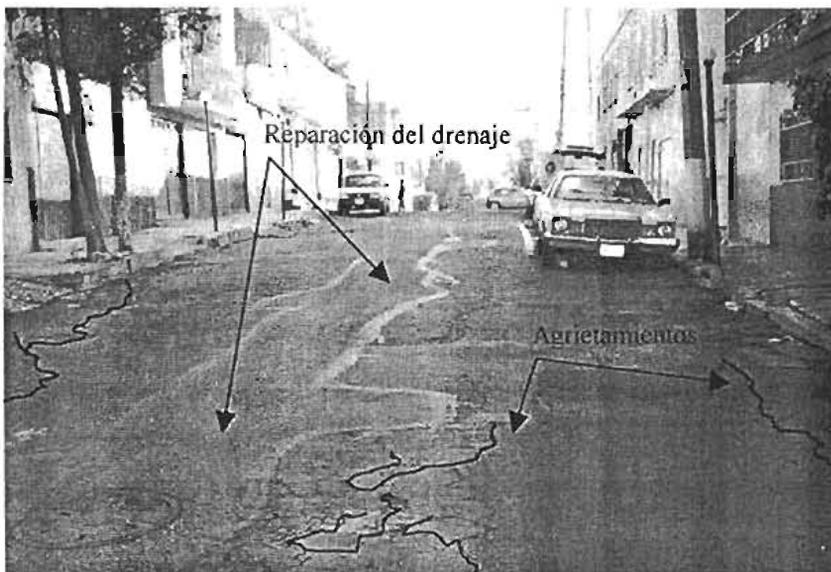
En la imagen pueden observarse los agrietamientos en la carpeta asfáltica, las reparaciones que han realizado en el drenaje y el desnivel de la parte baja de la calle con respecto a la parte alta, que puede verse al fondo y que pertenece a la intersección de esta con Oriente 157

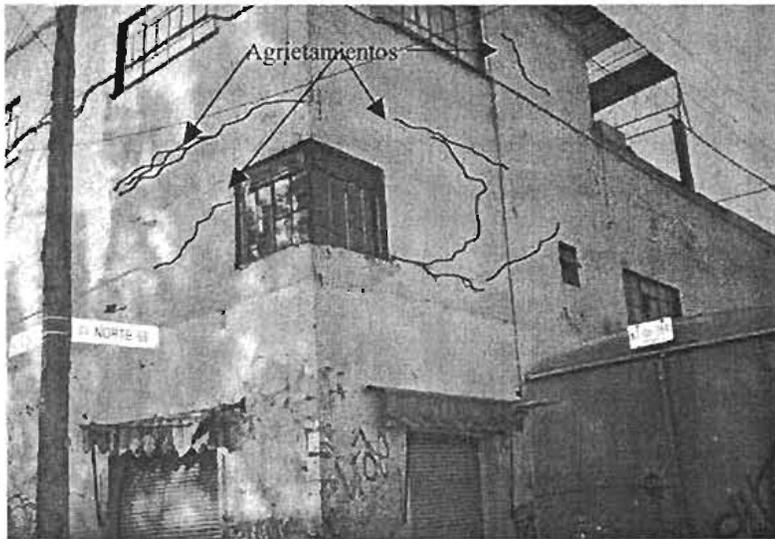
Imagen 5

Esta imagen es un ejemplo del mal mantenimiento que se les da a las construcciones, además de los efectos que tienen los desniveles ocurridos en las cercanías de la calle Oriente 157

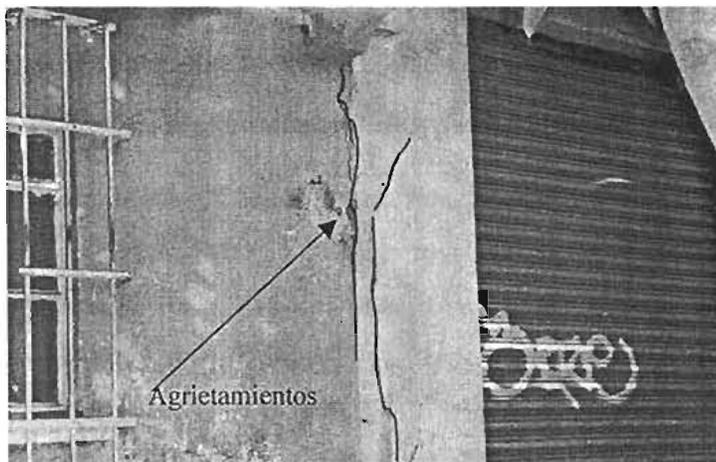
Se observa además de las grietas en los muros y la separación de las construcciones ocasionado por el desnivel de la calle, la humedad debida a un mal mantenimiento de la construcción

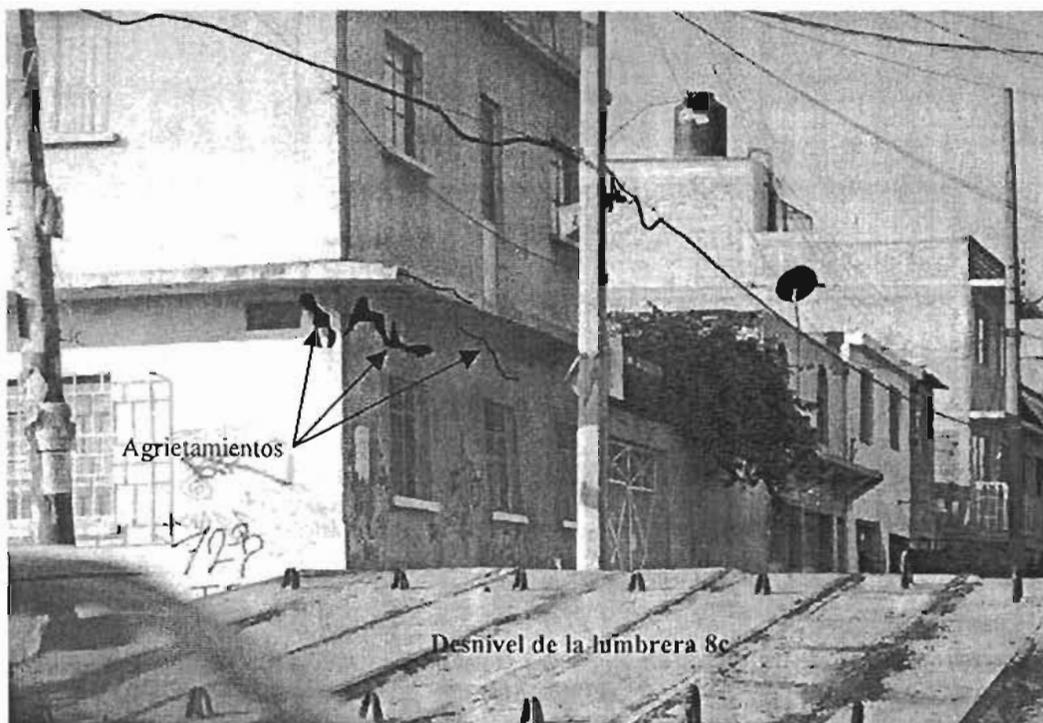
Se muestra en la imagen una de las casas afectadas en la cercanía de la lumbra 8c, ubicada en Oriente 157

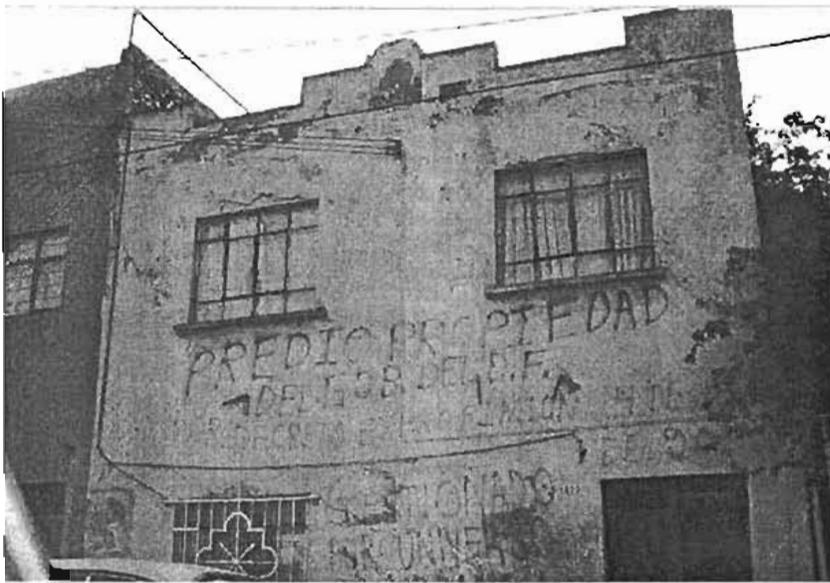
Esta es una casa que ha sido expropiado por el Gobierno del DF, debido a los daños que presenta en su interior, como: desniveles, daños irreparables en estructura y humedad

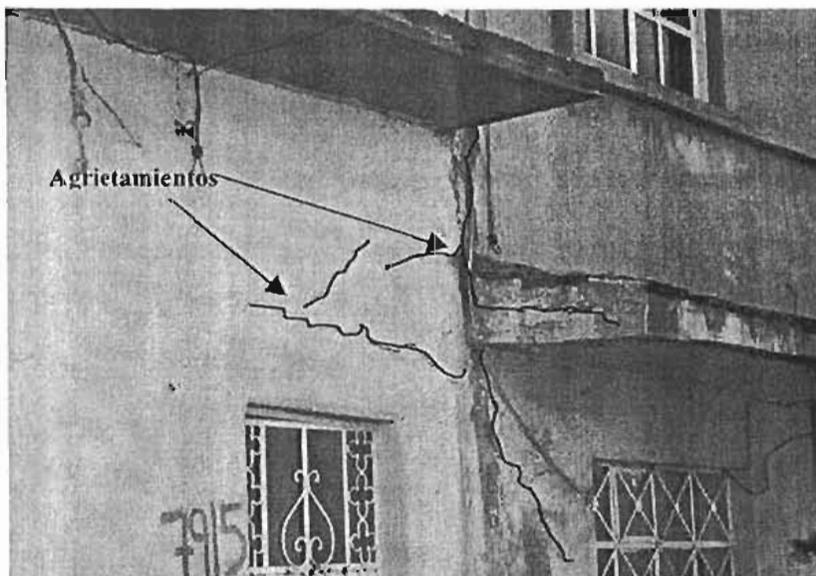
Daños ocasionados en las estructuras por los desniveles que se presentan en las calles

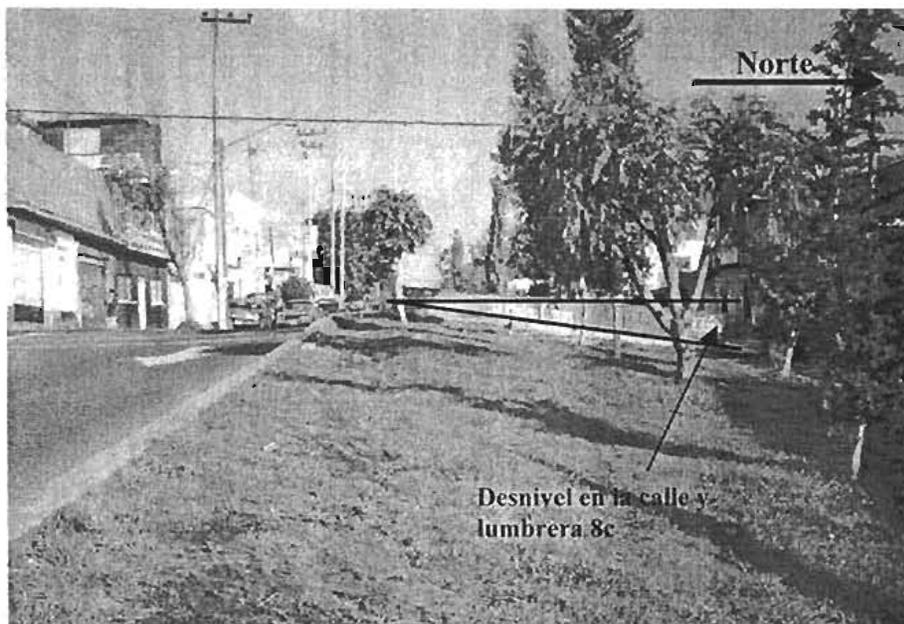
Desnivel que presenta la lumbrera 8c, en dirección Norte - Sur
