UNIVERSIDAD NACIONAL AUTÓNOMA
DE MÉXICO

EL ANÁLISIS DE FALLA EN EL DISEÑO MECÁNICO

T E S I S

KARINA SÁNCHEZ GALICIA

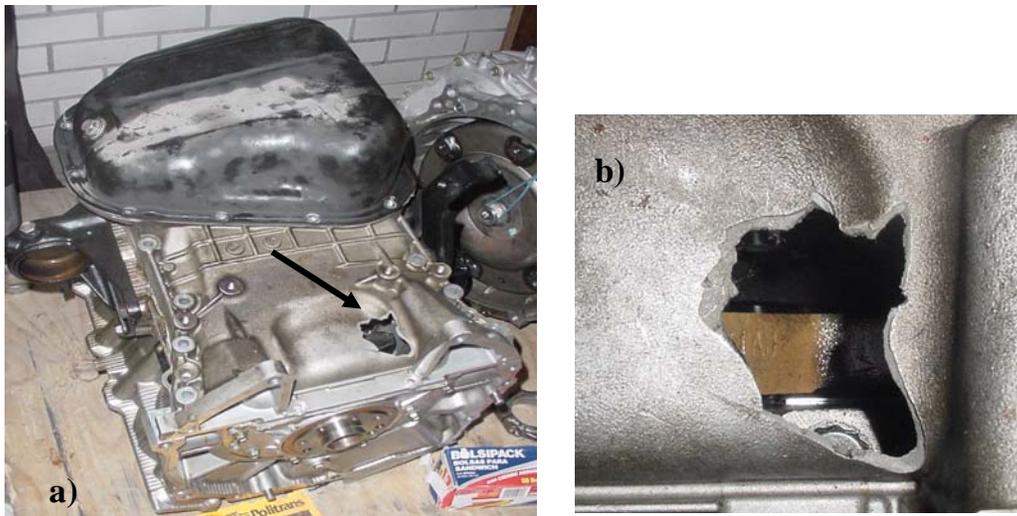
Figura 3.1. a) Vista inferior donde se aprecia la fractura en el depósito de aceite provocada por un fragmento de la biela 4 que al ser golpeada por el cigüeñal se proyectó hacia este, b) la superficie y geometría muestran que el golpe fue por dentro.

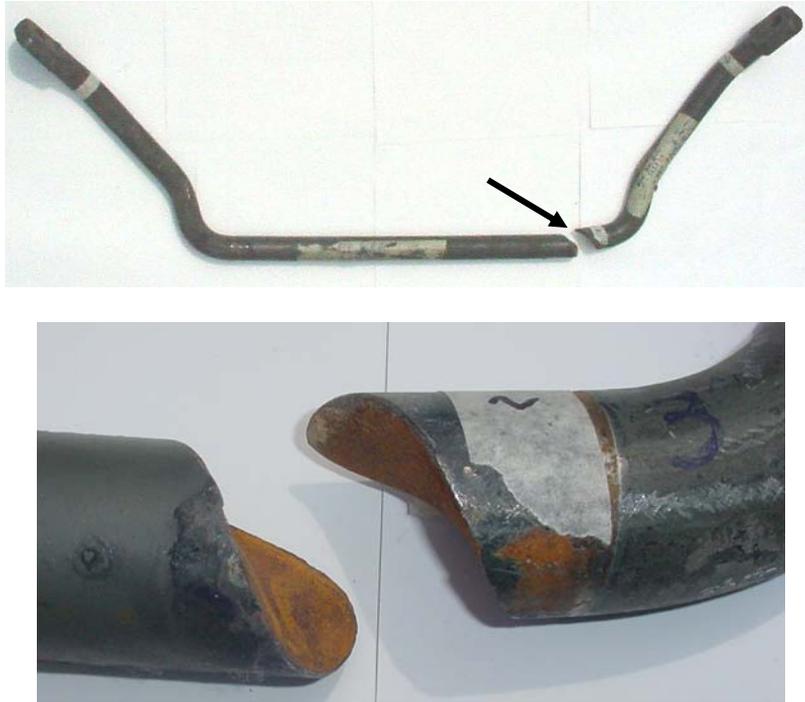
Figura 3.6. Barra 3, al igual que la barra 2 la fractura se presenta en la zona recta donde se encuentran los elementos de sujeción de la barra a la carrocería.

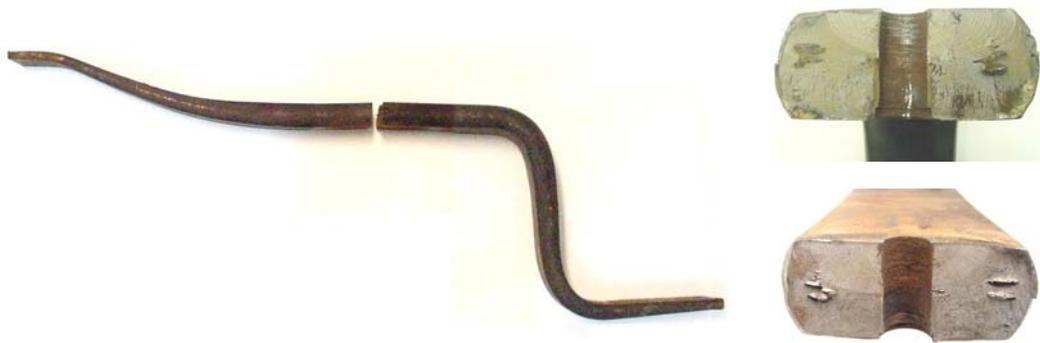
Figura 3.9 Muelle Z-1. Presenta fractura en la zona media del barreno central de sujeción. Existen evidencias de desgaste por ludimiento (fricción) en la superficie cercana a la fractura y en las zonas que delimitan la ubicación del refuerzo elástico (espesor constante).

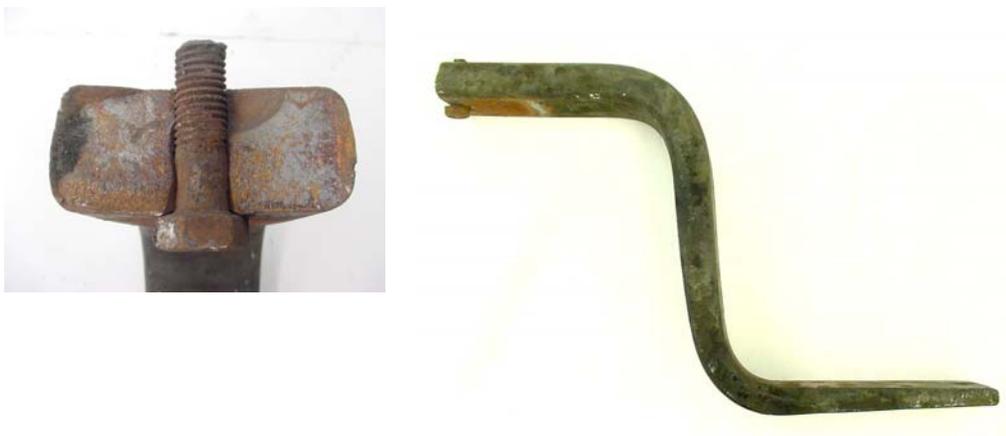
Figura 3.11 Muelle Z-4. Fractura en la zona del barreno, se aprecia el deterioro superficial por corrosión en las zonas de acoplamiento al eje.

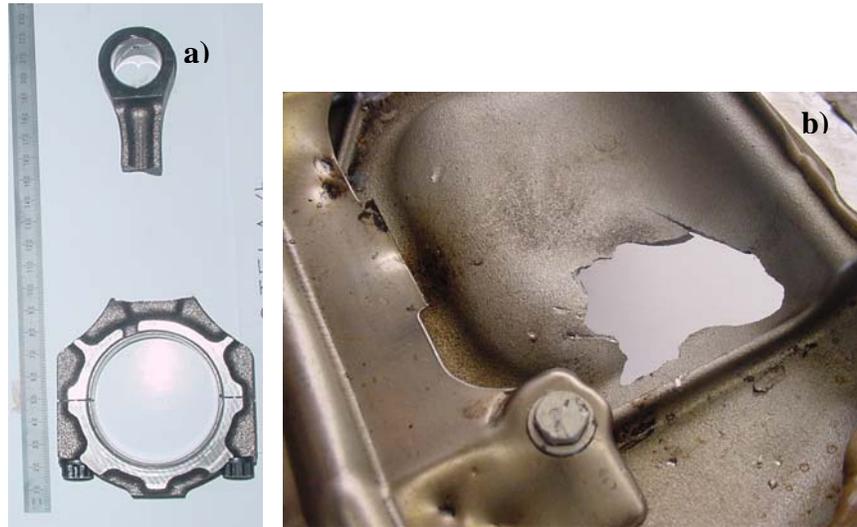
Figura 4.1. a) Biela 4 fracturada en 3 partes (el segundo pedazo quedó incrustado en el monoblock), b) Vista desde el interior del depósito de aceite.

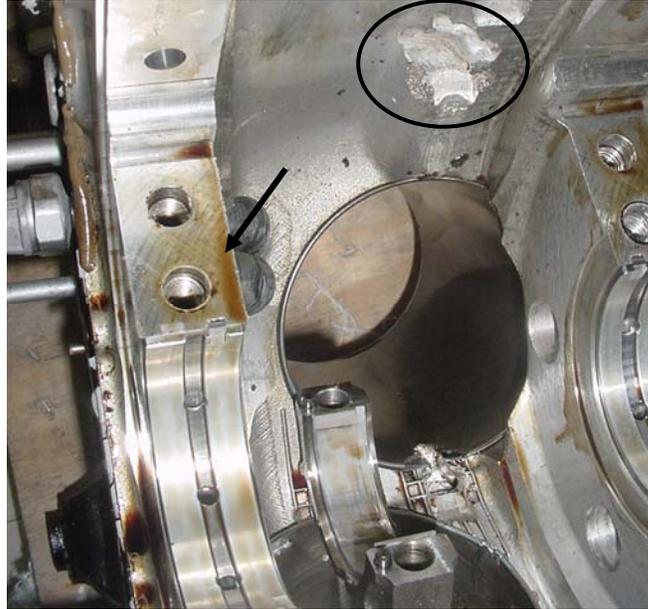
Figura 4.3 El fragmento de biela golpeo y deterioró el monoblock.

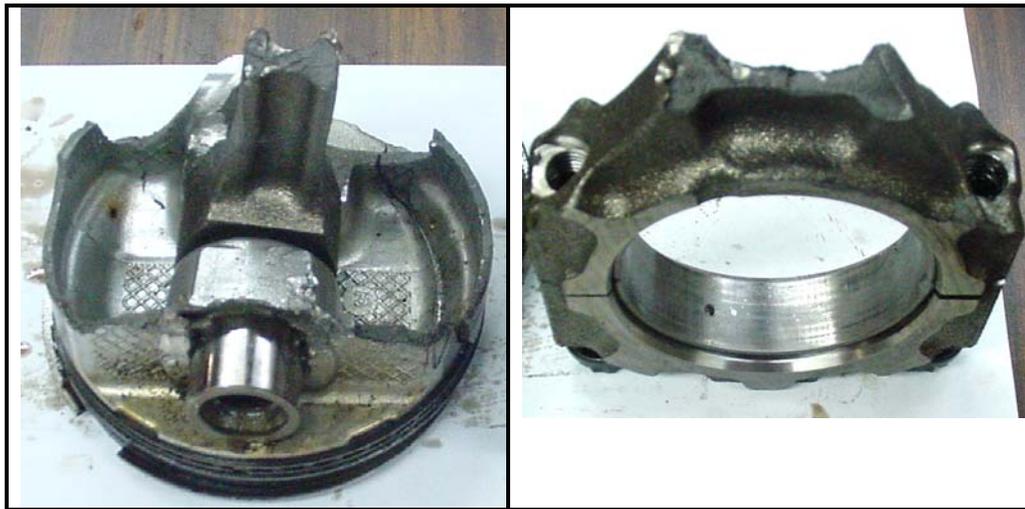
Figura 4.4 Pistón 2, la biela se fracturó en la parte media, en primera instancia por pandeo quedando en movimiento la parte sujeta al cigüeñal golpeando al monoblock hasta su fractura en la zona de cambio de sección, la cual coincide además con un barreno de lubricación.

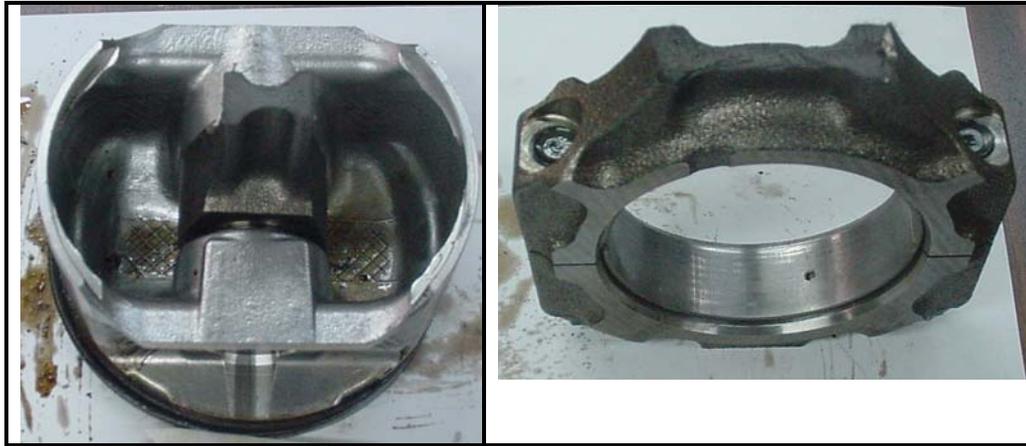
Figura 4.5 Pistón y biela 4, la fractura es similar a la del pistón y biela 2, por las marcas observadas en la camisa y con base en sus menores propiedades mecánicas de la biela se puede concluir que ésta fue la primera en fracturarse.

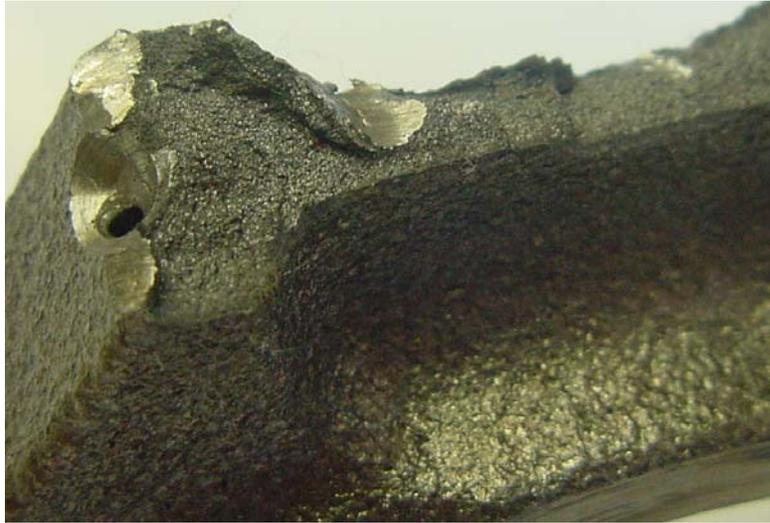
Figura 4.6 Biela 2 se observa la fractura frágil favorecida por el barrenado de lubricación.

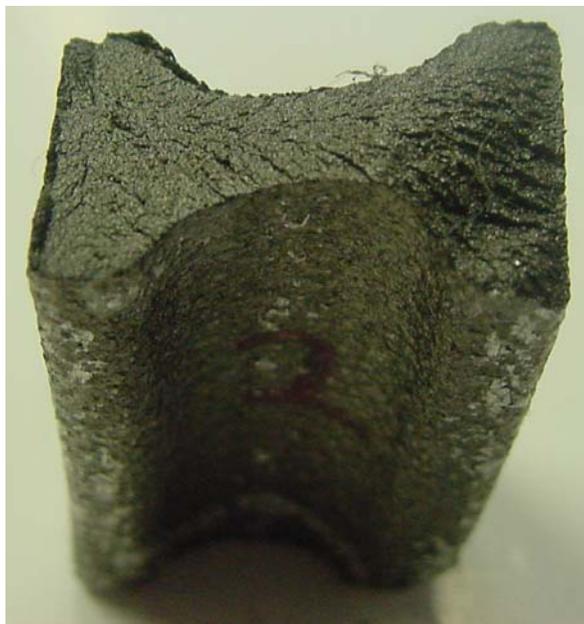
Figura 4.8. Superficie de fractura de la biela 2 que después de desprenderse se incrustó en el monoblock. Se observa claramente que la fractura (frágil) se inició en el lado izquierdo de la imagen y corresponde con el sentido de rotación del cigüeñal.

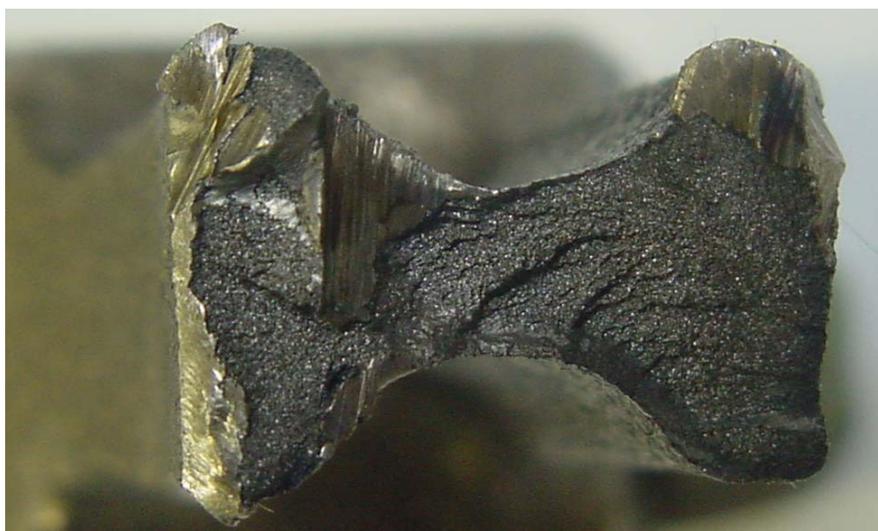
Figura 4.9. Zona de fractura de la biela 2 correspondiente al lado del pistón, se observa la deformación producto de los golpes recibidos por este vástago una vez que la biela se fracturó.

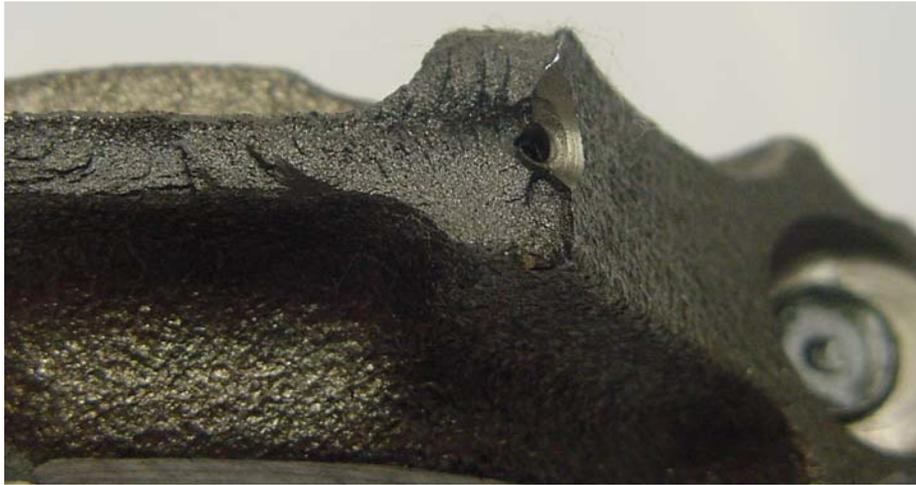
Figura 4.10. Superficie de fractura biela 4 lado cigüeñal. De forma similar la fractura inicia en el barreno de lubricación.

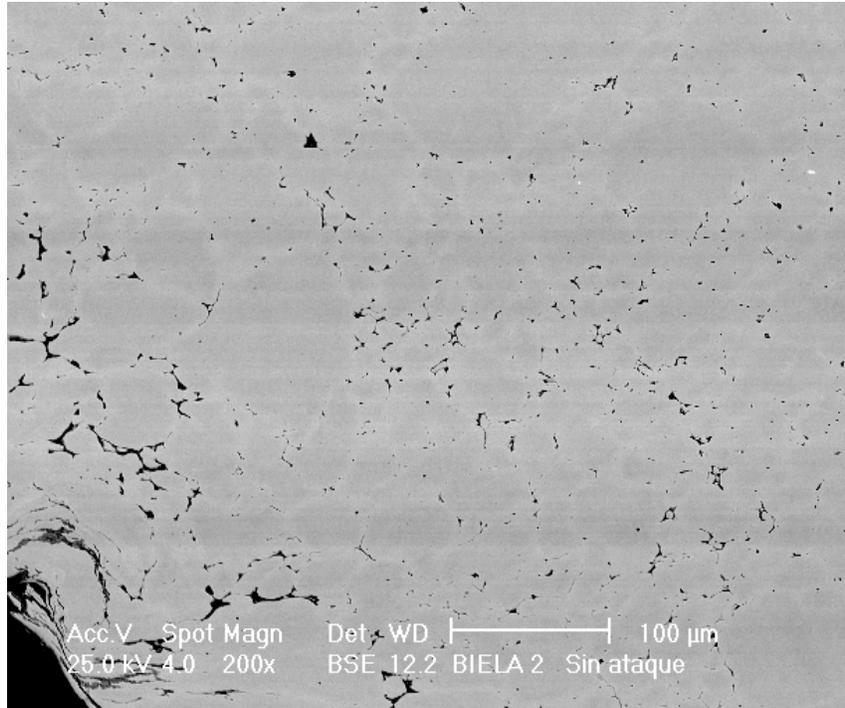
Figura 4.16. Biela 2, el granallado causa una deformación superficial en el material, la cual pretende mejorar la resistencia a la fatiga de la pieza sin embargo en conjunto con un elevado grado de porosidad en la superficie se favorece la presencia de microgrietas, situación que influye negativamente con relación al efecto buscado.

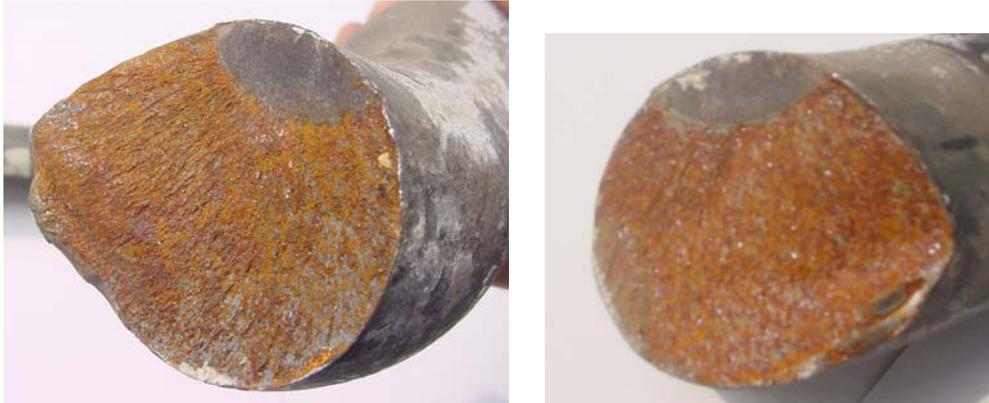
Figura 4.20 Barra 1 se observa el Aspecto de las superficies de fractura.

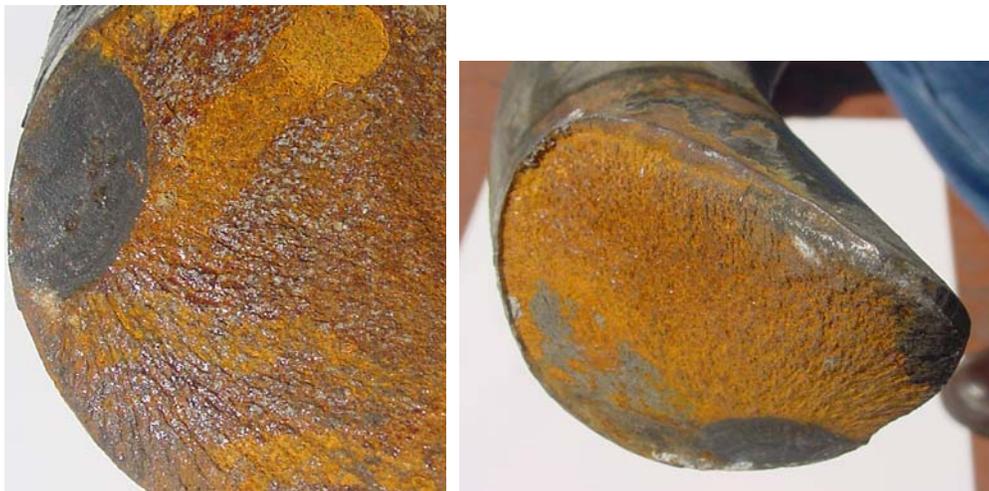
Figura 4.21 La barra 2 presenta la misma superficie de fractura.

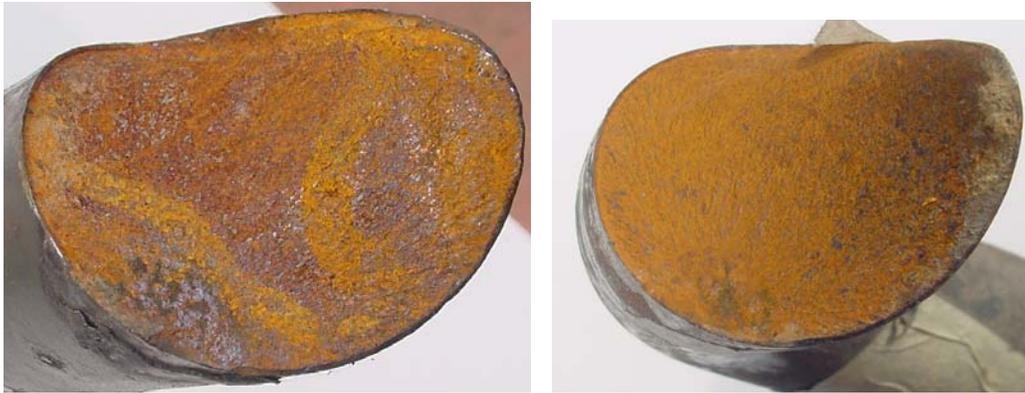
Figura 4.22 La barra 3 al igual que las anteriores se observa que se trata de una falla por fatiga.

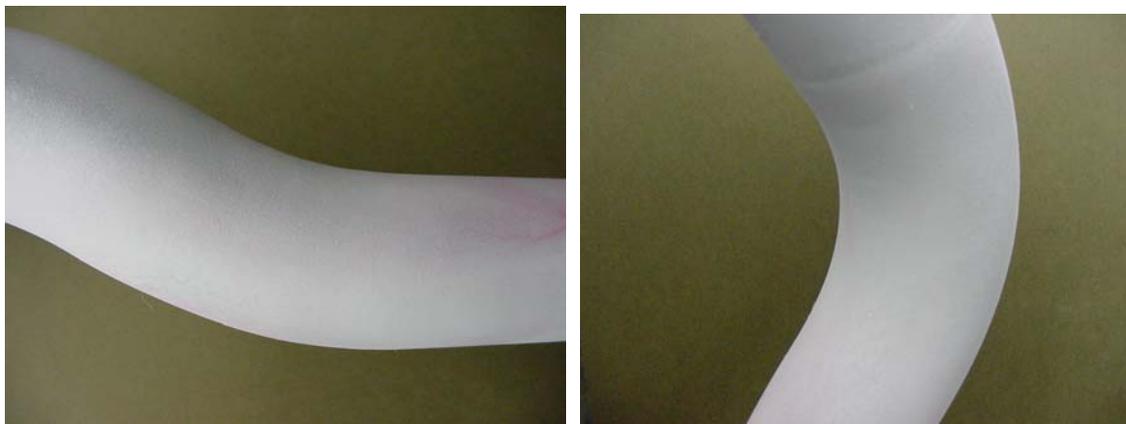
Figura 4.24 No hay presencia de grietas superficiales.

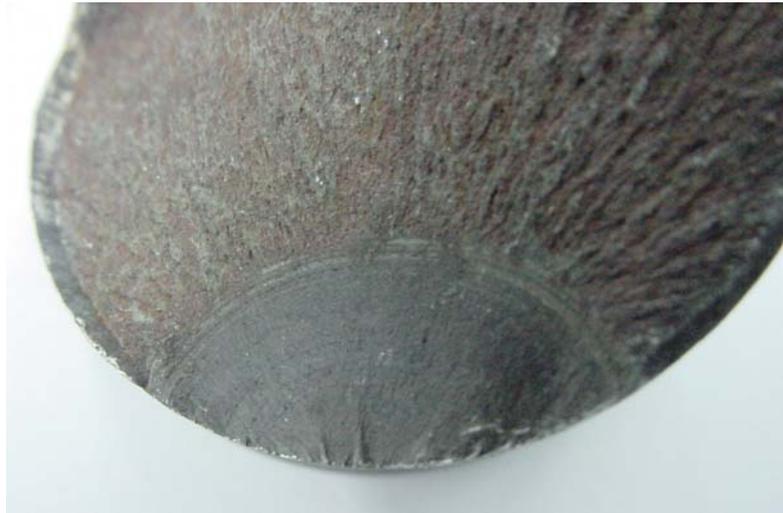
Figura 4.28. Barra 1. Se trata de una fractura frágil cuyo origen se encuentra en una grieta producto de la fatiga a la que es sometida la barra.

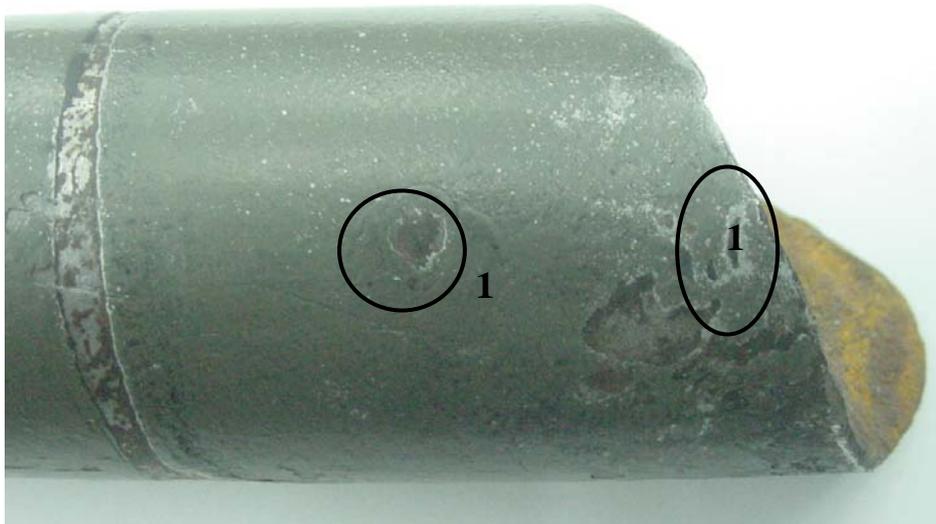
Figura 4.29. Zona de fractura Barra 2. Resulta evidente el efecto de la presencia de elementos (1) que realizan una presión puntual sobre la barra, se supone que esto es debido a condiciones de montaje.

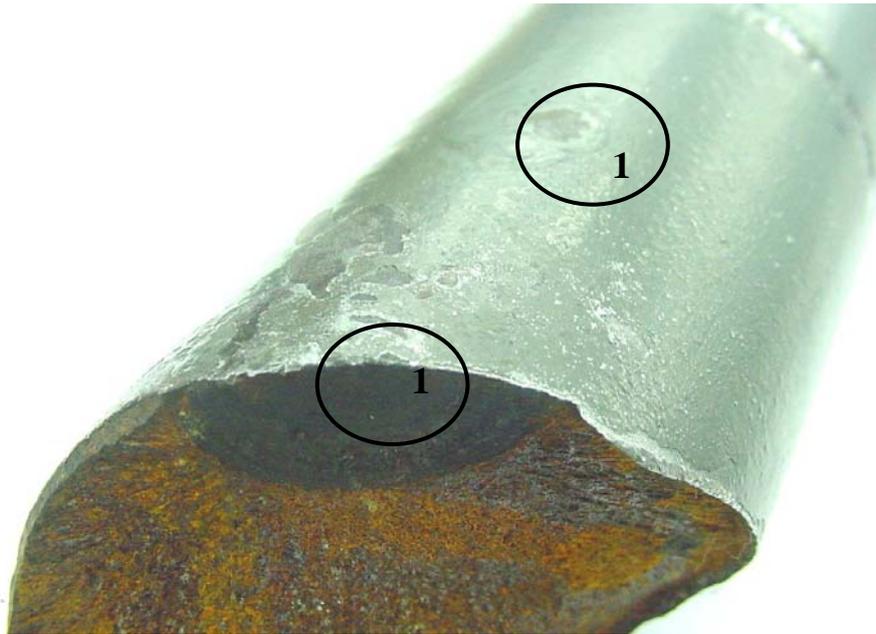
Figura 4.30. Barra 2, el inicio de la grieta de fatiga corresponde con el punto de aplicación de una carga puntual.

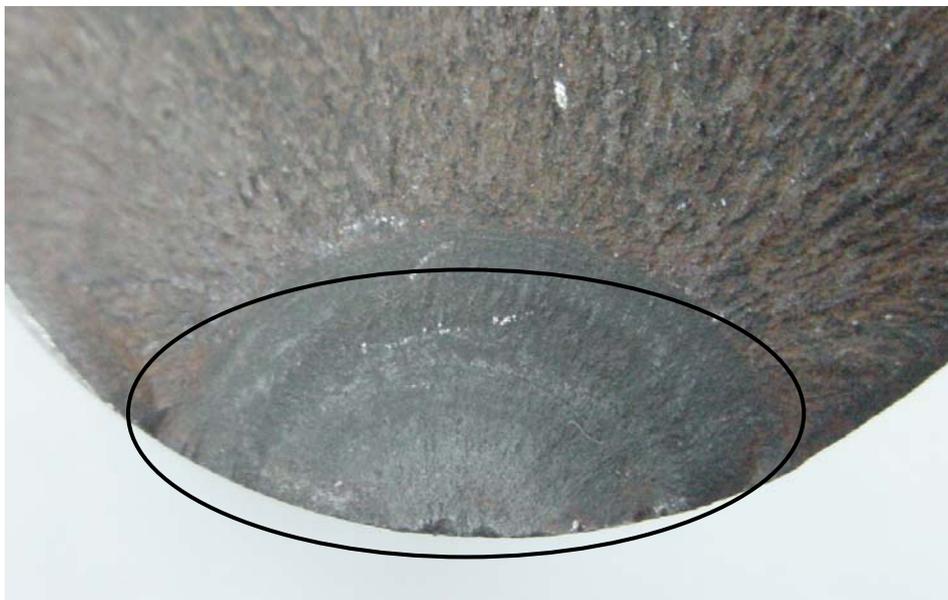
Figura 4.31. Barra 2 la grieta al superar los 10 mm. de longitud se combina con la sollicitación aplicada a la barra, alcanzando la intensidad crítica de esfuerzos para el material.

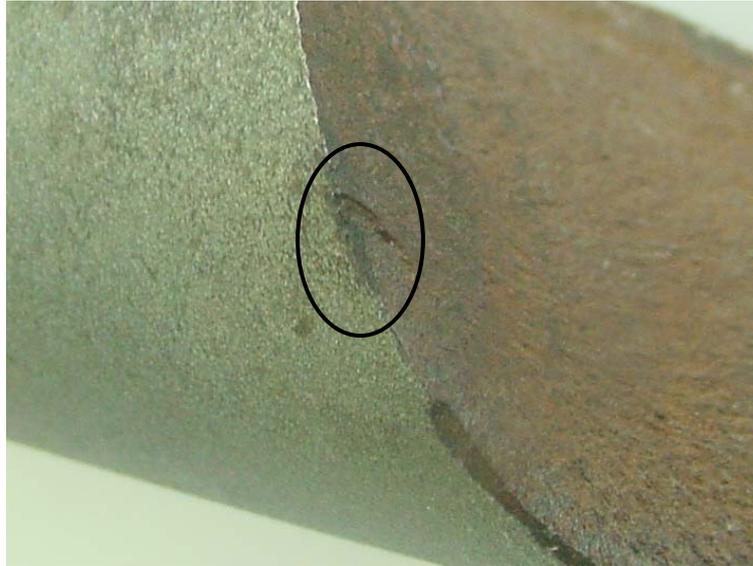
Figura 4.32. Barra 3. El punto de aplicación de carga coincide con el origen de la grieta de fatiga.

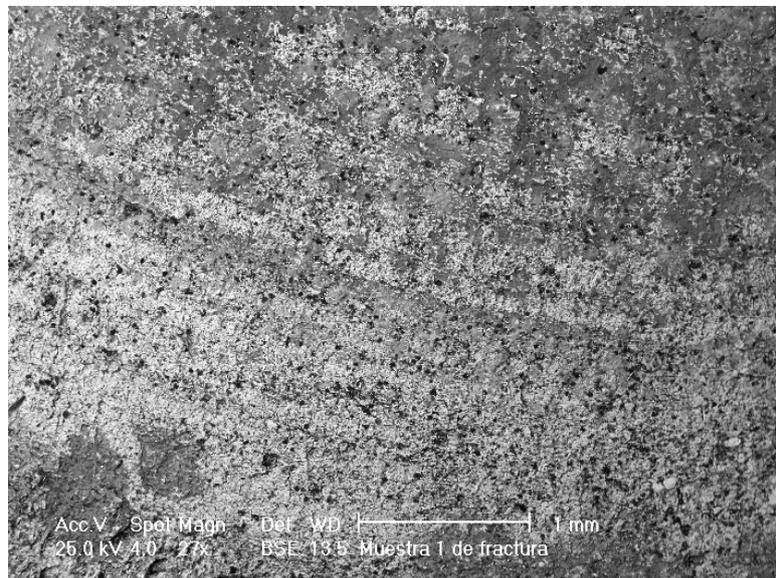
Figura 4.33. Zona de fatiga de la barra 1, se observa que la grieta en su crecimiento intercepta una serie de discontinuidades.

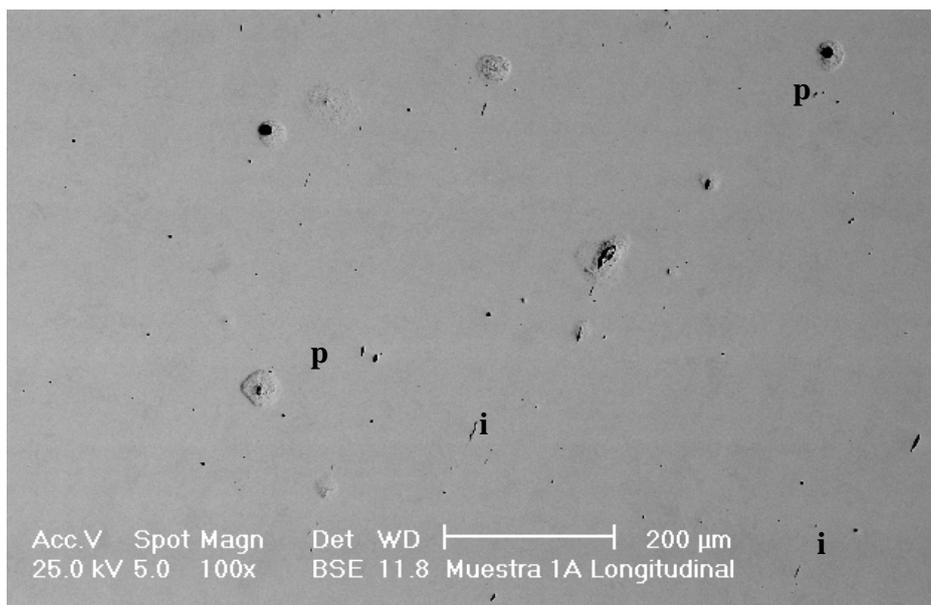
Figura 4.35. Sección longitudinal de la barra 1, sin ataque. Es evidente la presencia de algunas inclusiones (i) y porosidades (p). Zona alejada de la falla.

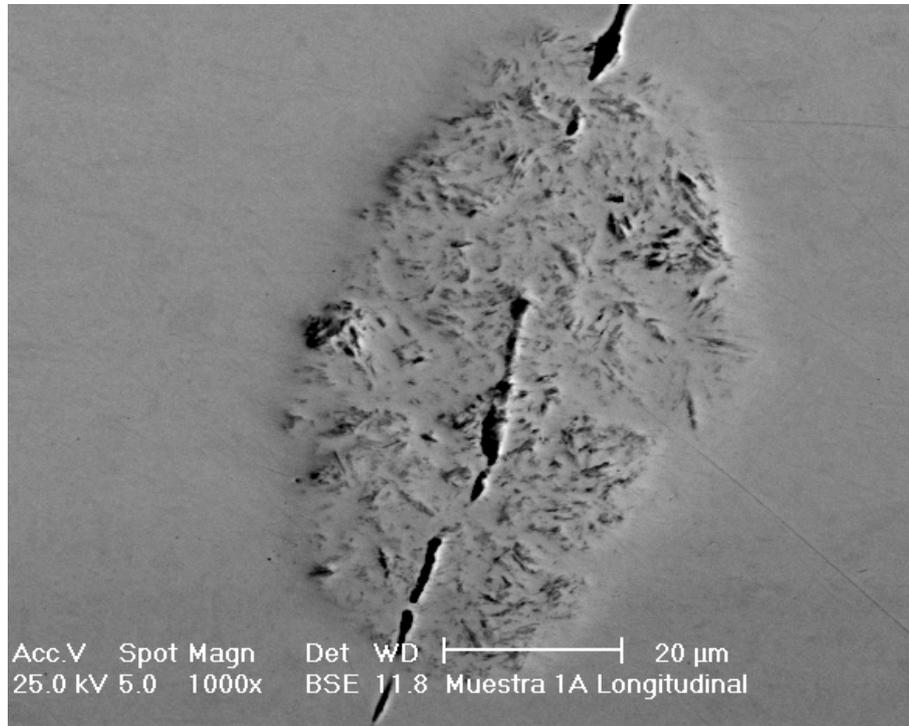
Figura 4.36. Barra 1, Inclusiones coincidentes con una heterogeneidad en el material.

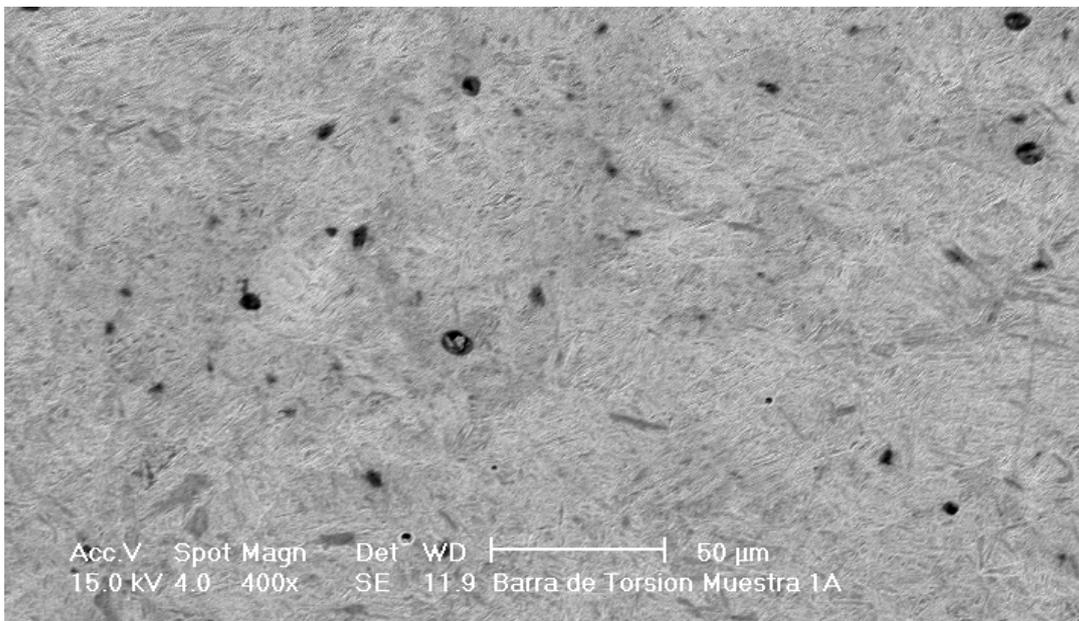
Figura 4.39. Sección transversal Barra 1. Muestra atacada con Nital al 5%, 10 s., la microestructura es aparentemente bainítica. Existe una gran densidad de discontinuidades en el material (porosidades).

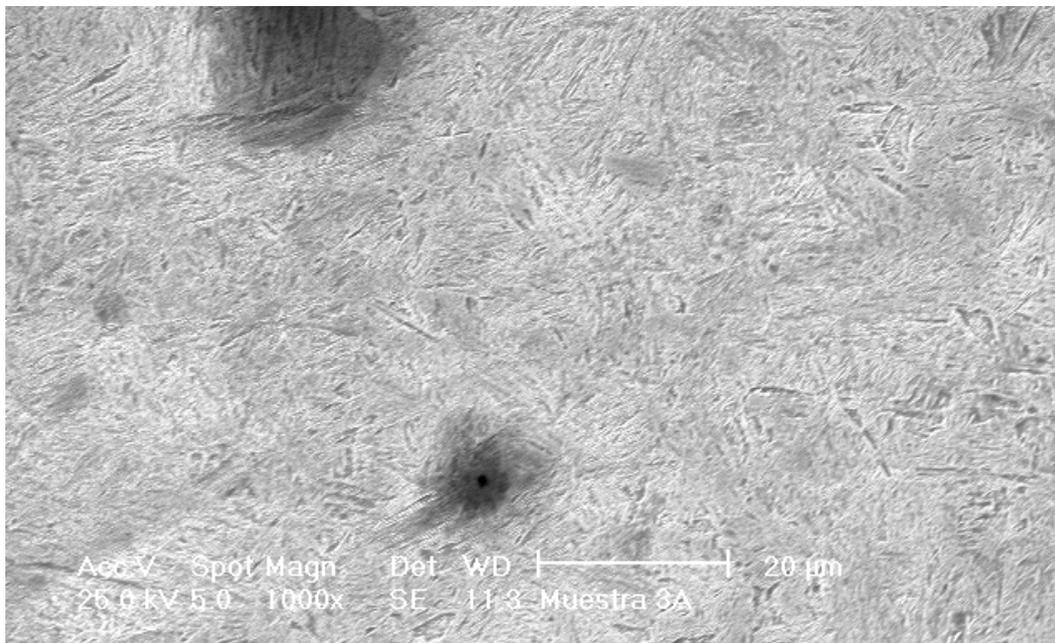
Figura 4.43. Barra 3, sección transversal, la microestructura es similar a la observada en las barras 1 y 2, el material es homogéneo y no se observan los defectos que caracterizan a la Barra 1.

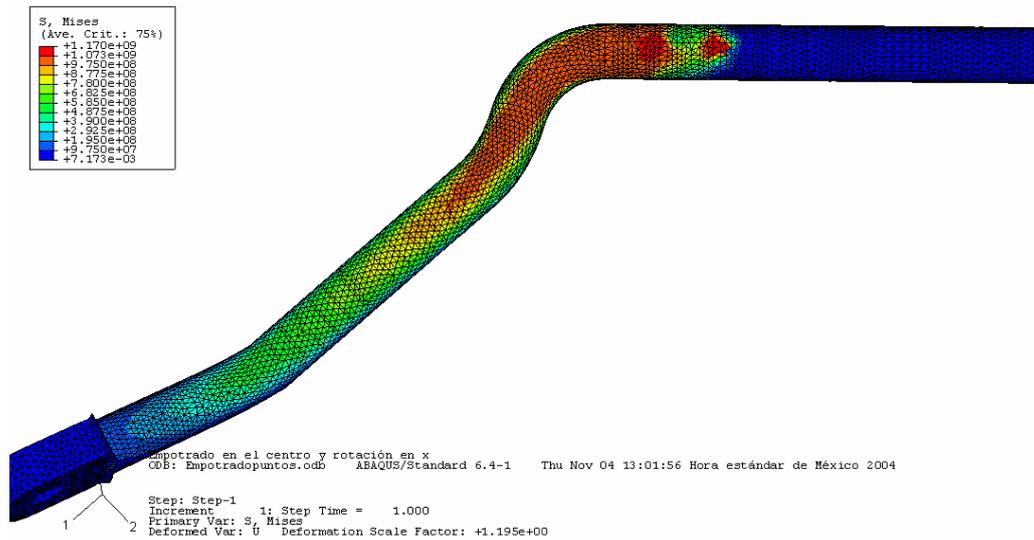
Figura 4.49. Análisis final. Empotramiento en 4 puntos. Resulta evidente que el punto de mayor concentración de esfuerzos coincide con el origen de la grieta a fatiga.

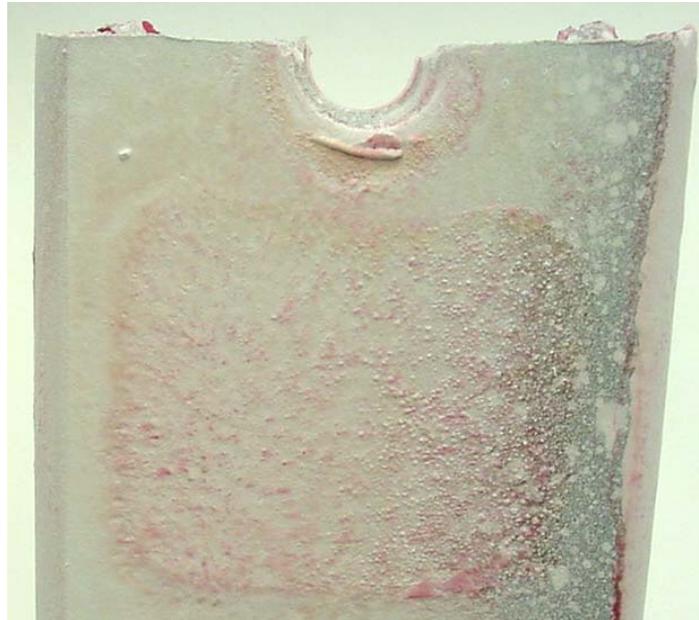
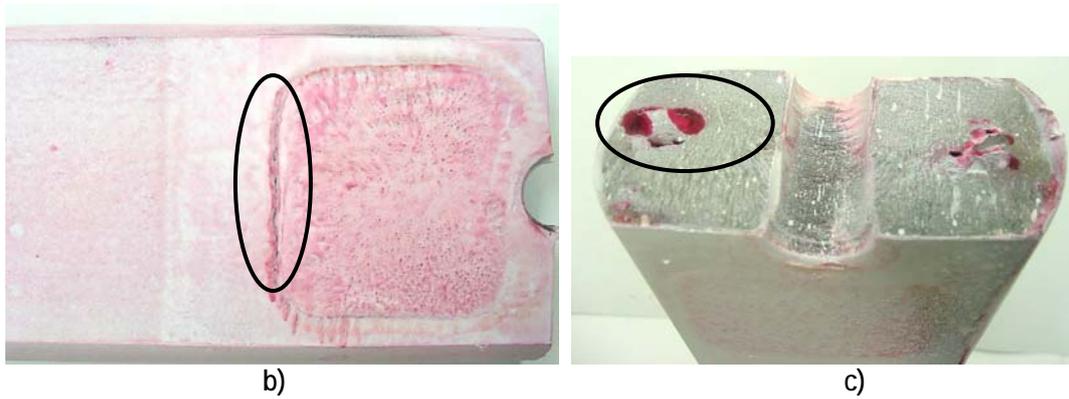
a)

Figura 4.50. Muelle Z-1. Mediante líquidos penetrantes, tanto en la superficie de fractura como en las zonas adyacentes a la falla, se hace evidente el deterioro superficial por corrosión (a y b) así como la magnitud de los defectos internos del material (c).

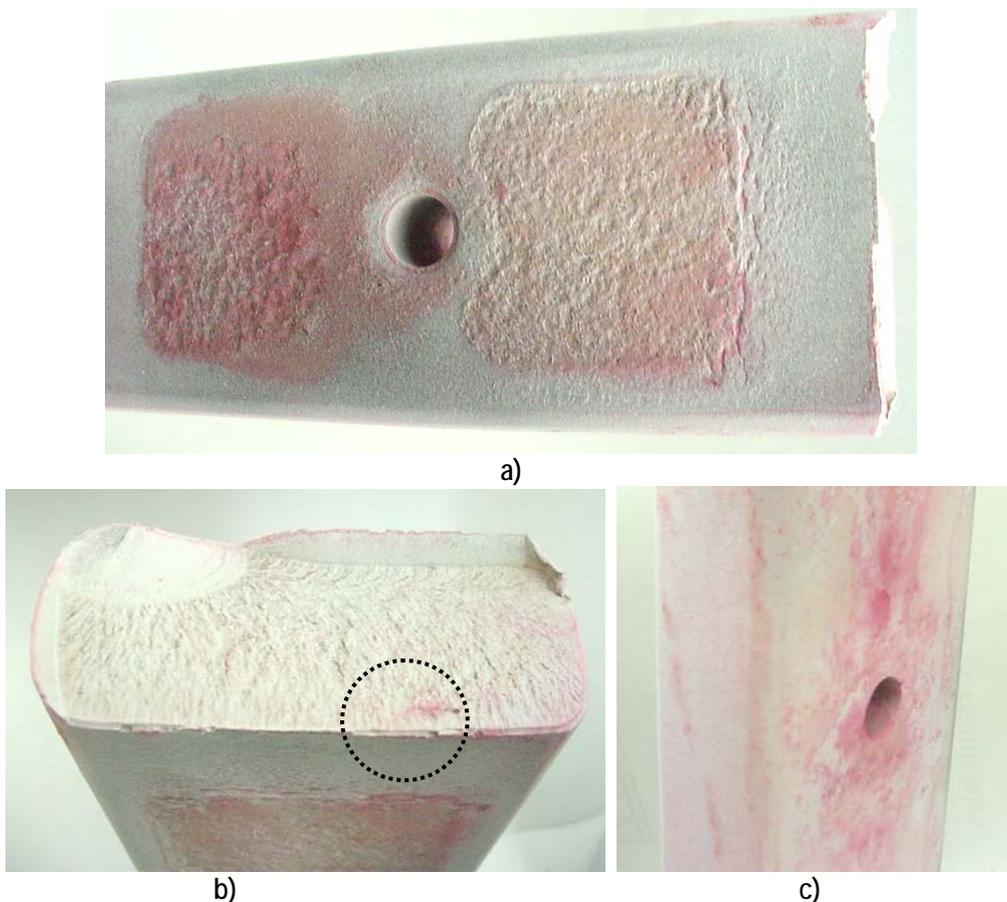
Figura 4.51. Muelle Z-2. De igual forma que en el caso anterior, se observa daño superficial por corrosión (a y c), así como defectos del material (b).

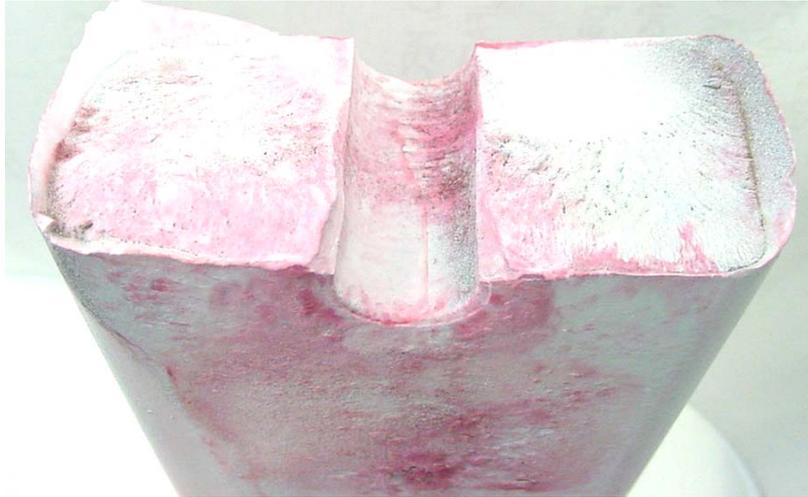
Figura 4.52. Muelle Z-4. Superficie de fractura. Es conveniente mencionar que los depósitos de productos de corrosión se produjeron con posterioridad a la fractura.

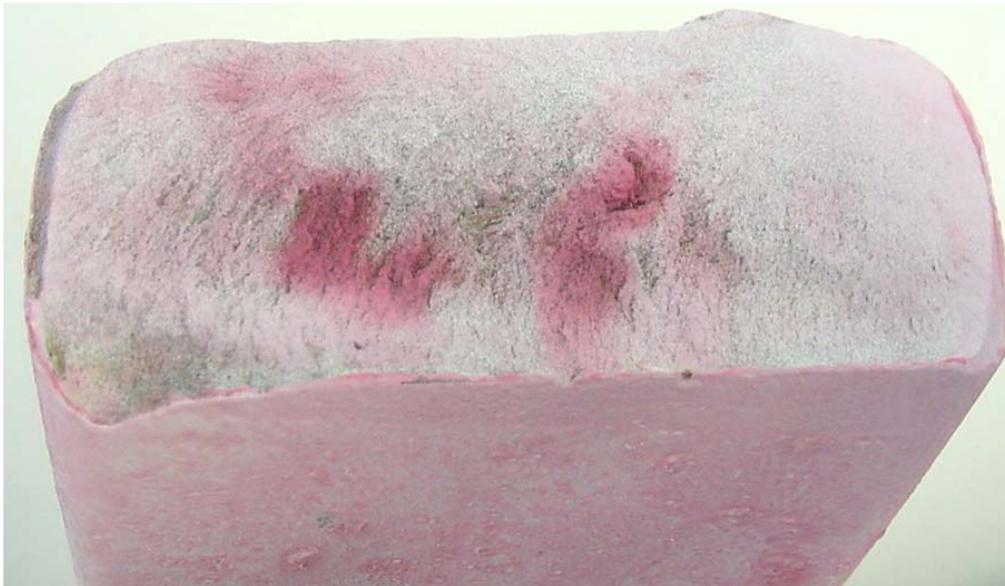
Figura 4.53. Muelle Z-5. Superficie de fractura, con evidencia de defectos en la estructura del material.

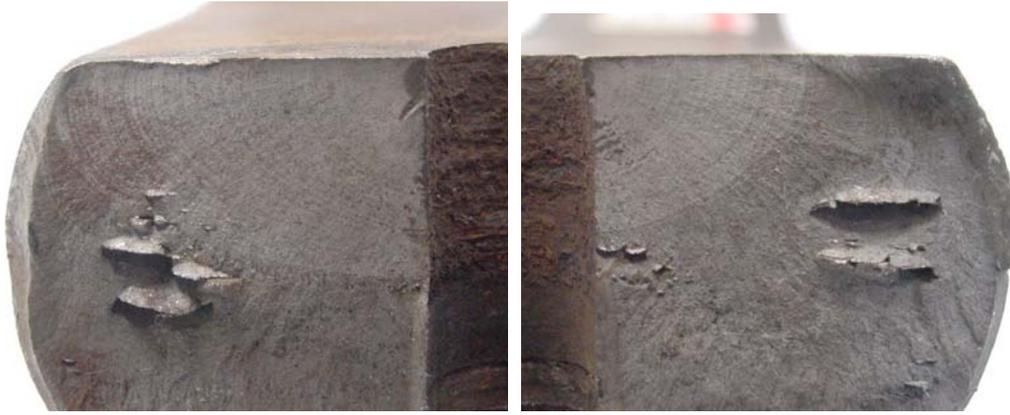
Figura 4.55. Z-1. Superficie de fractura con las evidentes marcas de fatiga expandiéndose desde la parte superior del barreno central del muelle.

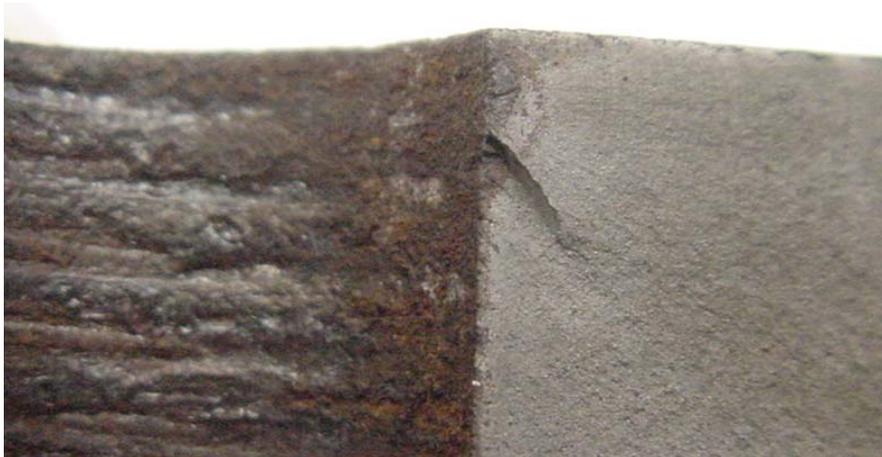
Figura 4.56. Zona de inicio de falla (Z-1B, derecha). El inicio de falla se encuentra en una muesca en la superficie interior del barreno.

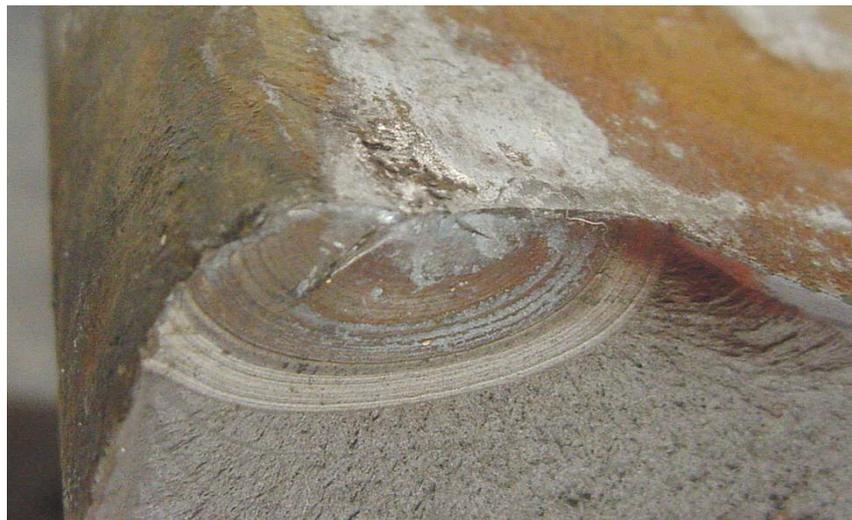
Figura 4.61. Perspectiva general del origen de la falla. Se aprecia un desgaste considerable en la cara superior, como producto del movimiento relativo, lo cual resulta en un concentrador de esfuerzos y favorece el inicio de la grieta de fatiga.

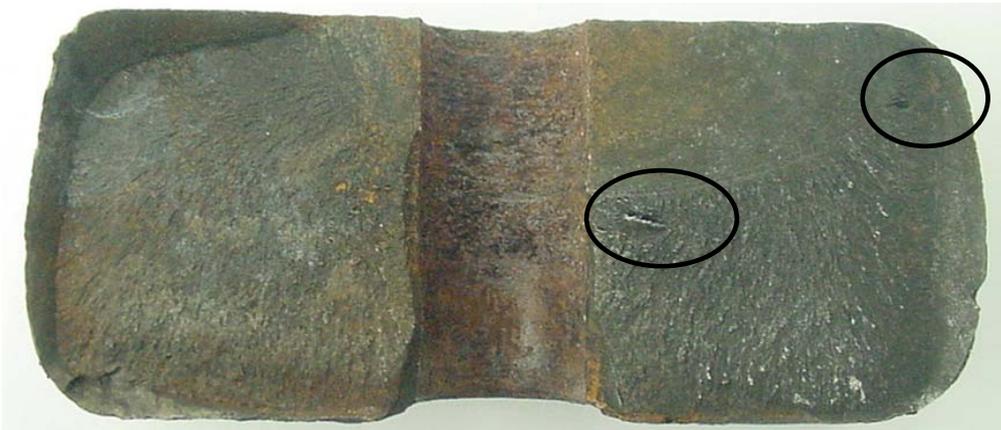
Figura 4.63. Muelle Z-4, superficie de fractura. Nuevamente los defectos internos del material. En este caso, el deterioro superficial por corrosión dificulta ubicar el origen de la fatiga, sin embargo, aún son visibles las aparentes marcas de maquinado al interior del barreno, así como un deterioro considerable por corrosión en la cara superior.

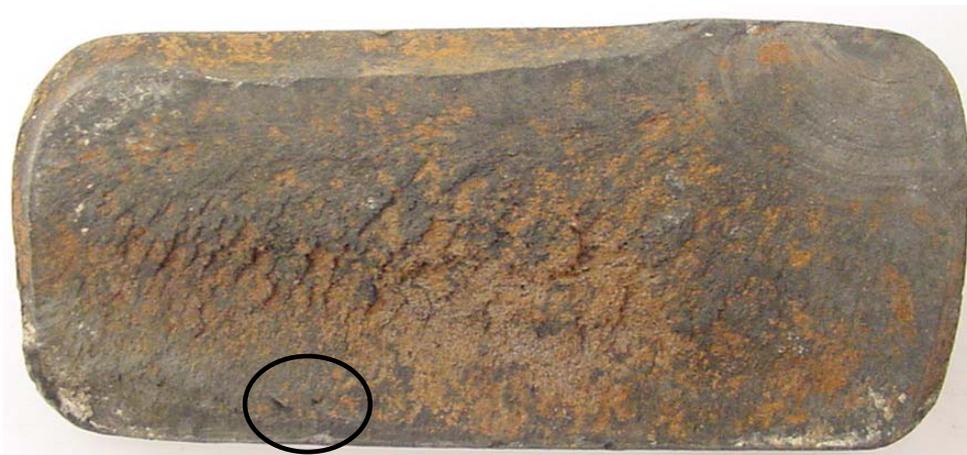
Figura 4.64. Muelle Z-5. Como en el caso de Z-2, la falla se origina por el contacto y movimiento relativo en la cara superior del muelle. Se presentan los defectos internos del material pero en menor grado.

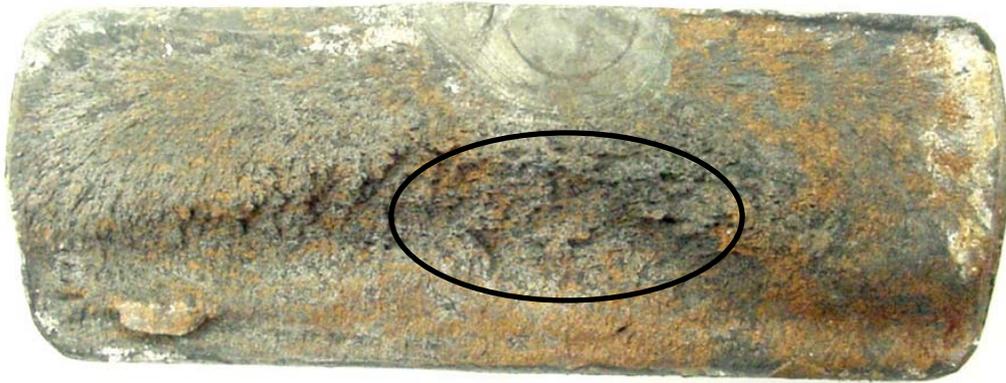
Figura 4.65. Muelle Z-6. La falla se da en una zona un tanto separada de los puntos de apoyo, donde comienza el cambio de sección a un espesor menor. Las marcas de fractura sugieren discontinuidades del material en la zona señalada.

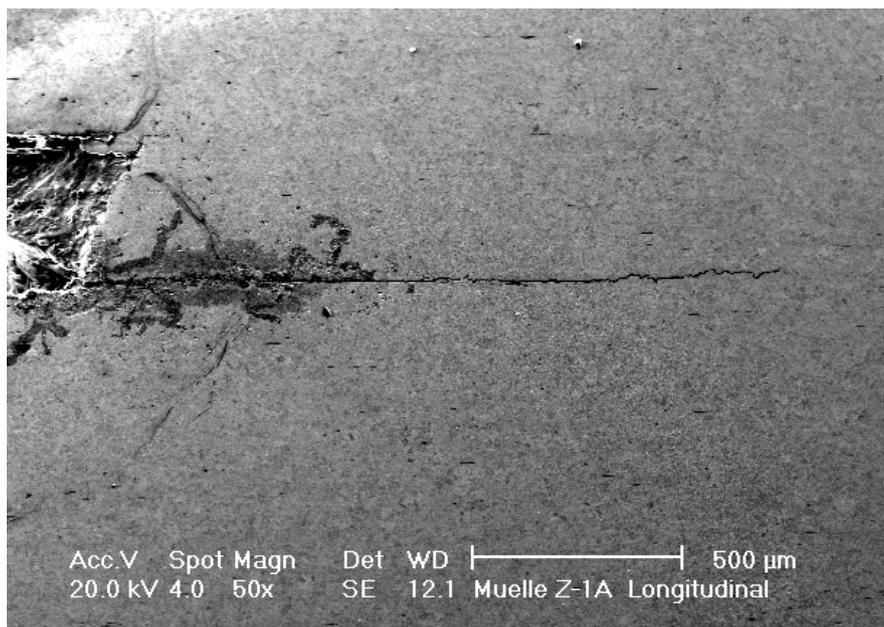
Figura 4.66. Al lado izquierdo se tiene la superficie de fractura y perpendicular a ésta, una grieta sigue en dirección longitudinal a través del material. Es factible existiera internamente antes de la fractura debido a la gran cantidad de inclusiones observadas, así como la estructura bandeada.

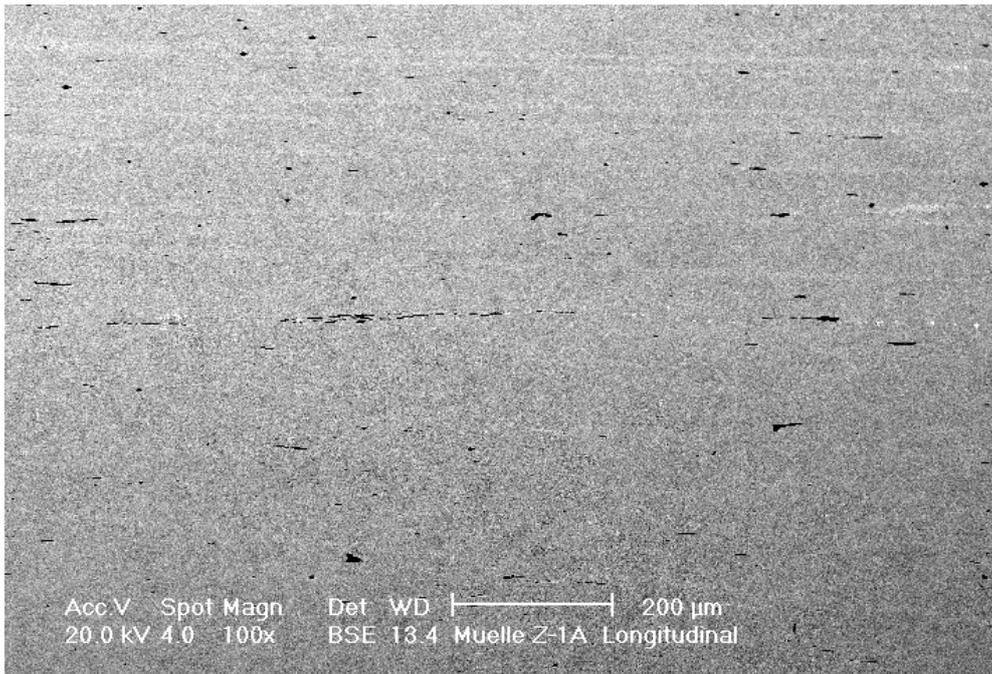
Figura 4.67. Z-1. Corte longitudinal. La diferencia de contrastes revela la estructura bandeada (parte superior, diferencia de grises). La estructura bandeada usualmente se genera en el proceso de conformado del metal por lo cual es necesario la aplicación de tratamiento térmico que permita la homogeneización y recristalización del material deformado.

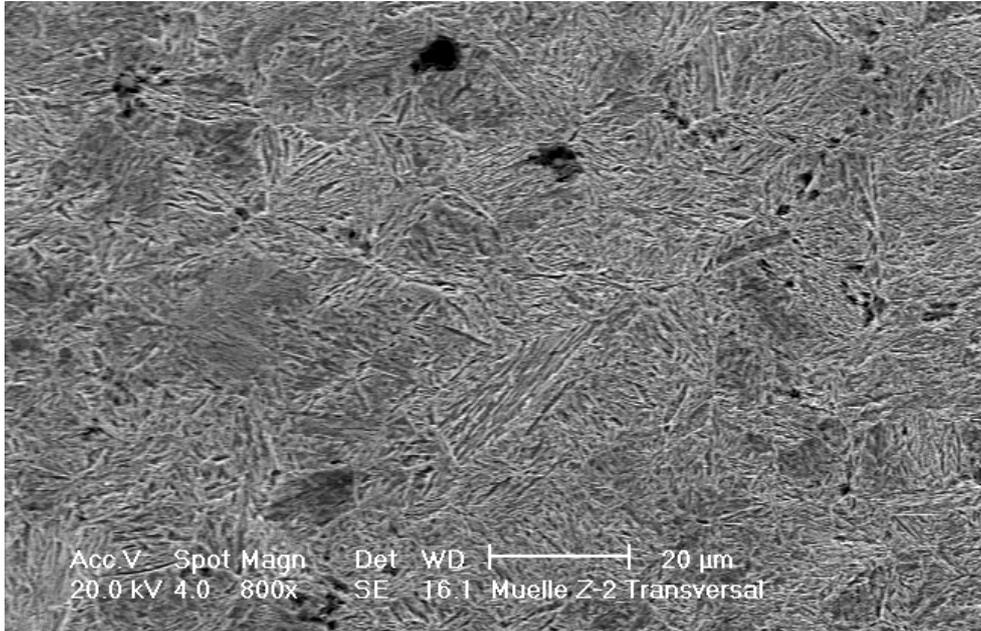
Figura 4.69. Muelle Z-2. Corte transversal paralelo a la superficie de fractura (aproximadamente a 3 cm de ésta). Bajo las mismas condiciones de ataque, se revela una estructura bainítica, con algunas inclusiones, con el inconveniente mencionado anteriormente.
