UNIVERSIDAD NACIONAL AUTÓNOMA
DE MÉXICO

EL ANÁLISIS DE FALLA EN EL DISEÑO MECÁNICO

T E S I S

KARINA SÁNCHEZ GALICIA

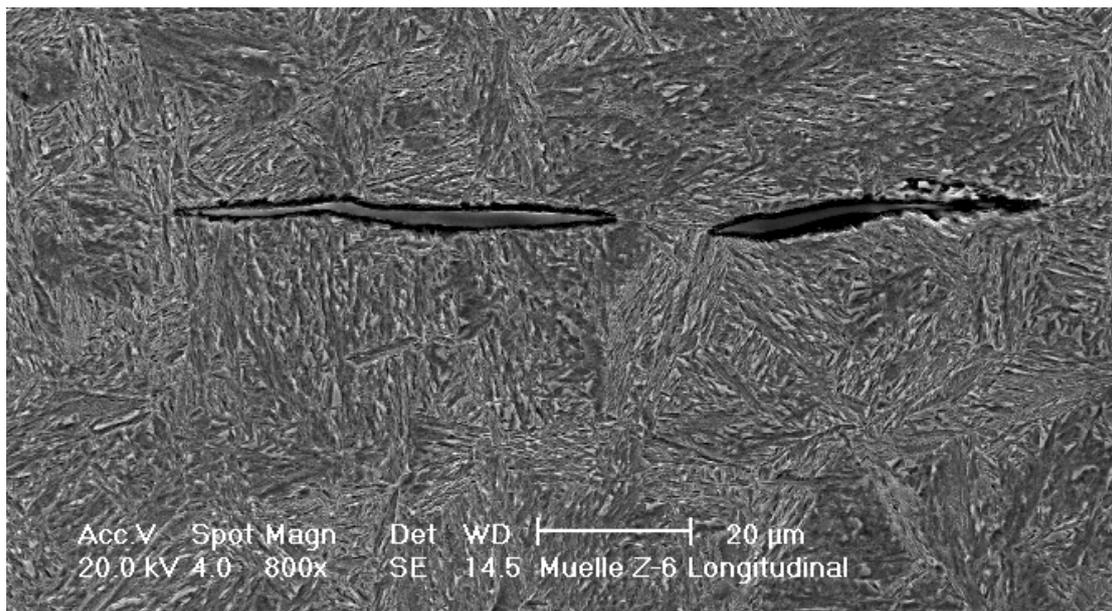
Figura 4.72. Muelle Z-6 Corte longitudinal. Se observa una cadena de inclusiones (sulfatos) en medio de una estructura bainítica.
