**EL DETERIORO URBANO ARQUITECTÓNICO
DE LA COLONIA ROMA**

*El Impacto de las dinámicas socio económicas que han intervenido
en el proceso de decadencia de la Roma de 1985 a la actualidad.*

México, D.F. 2007

TESIS QUE PARA OBTENER EL GRADO DE:
DOCTOR EN ARQUITECTURA

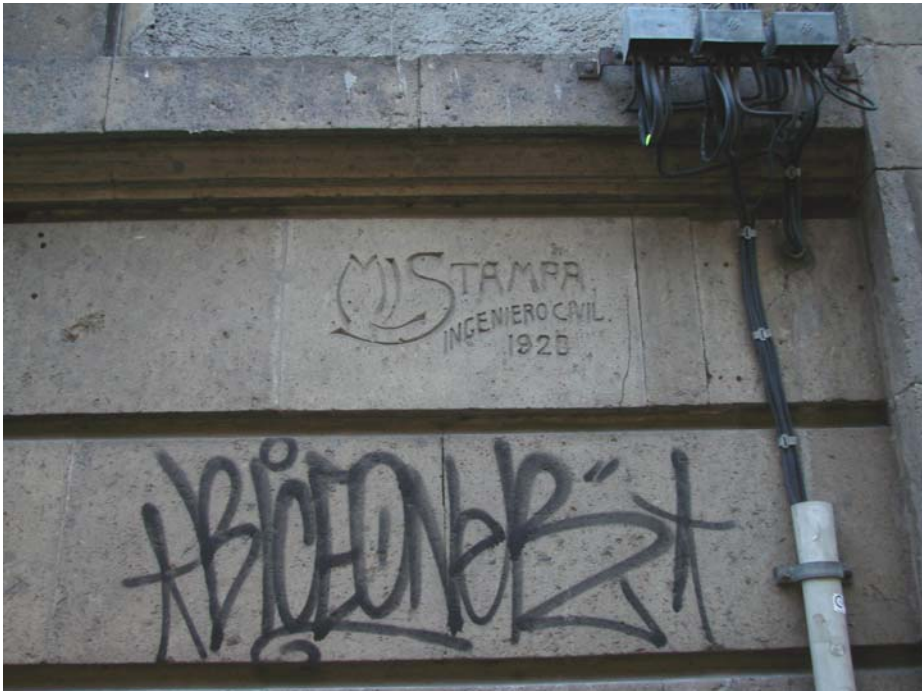
*Imagen 13.
Grafitti en el
inmueble
ubicado en
Puebla # 122.
Foto A.
Contreras.
Abril 2007.*

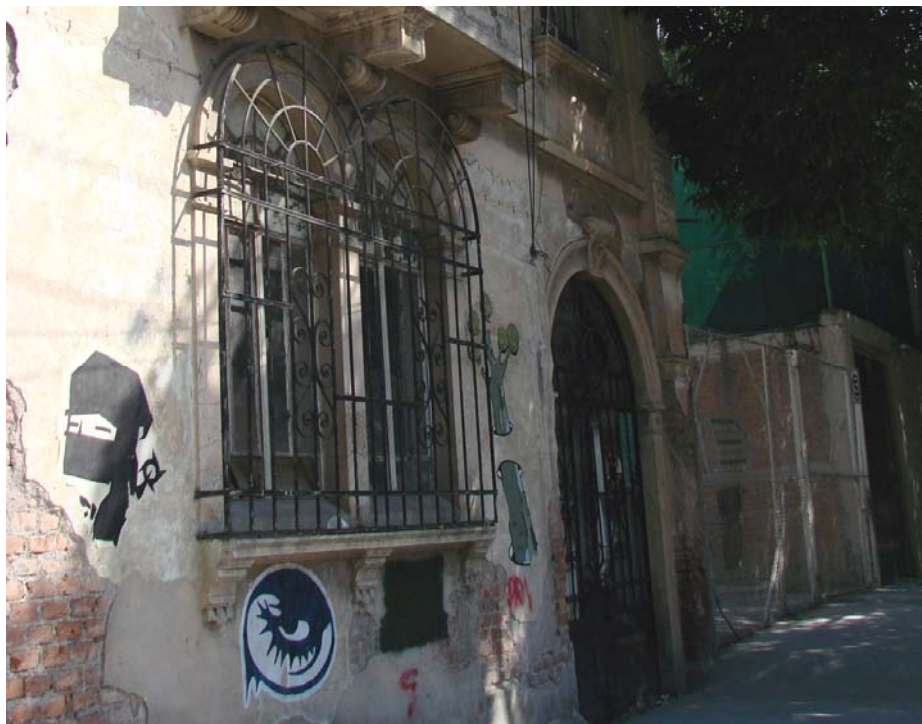
*Imagen 14.
Grafittis en el
inmueble de
Colima 189
Foto A.
Contreras. Abril
2007.*

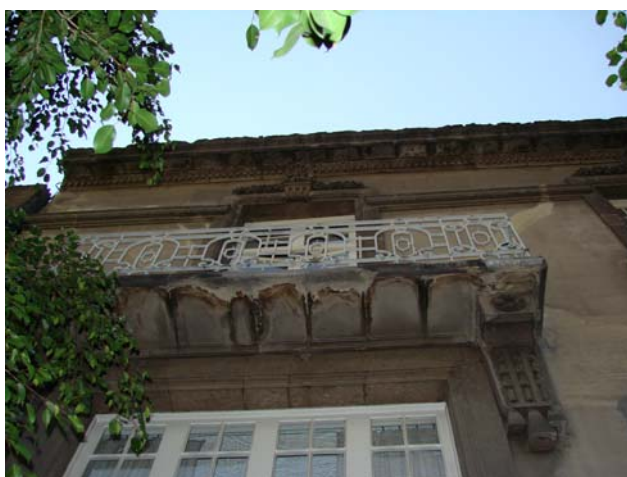
Imagen 15. Se observa en el balcón del inmueble ubicado en la calle de Puebla 114, las manchas de humedad que provocaron la corrosión de las varillas que se encuentran ahogadas en la losa.

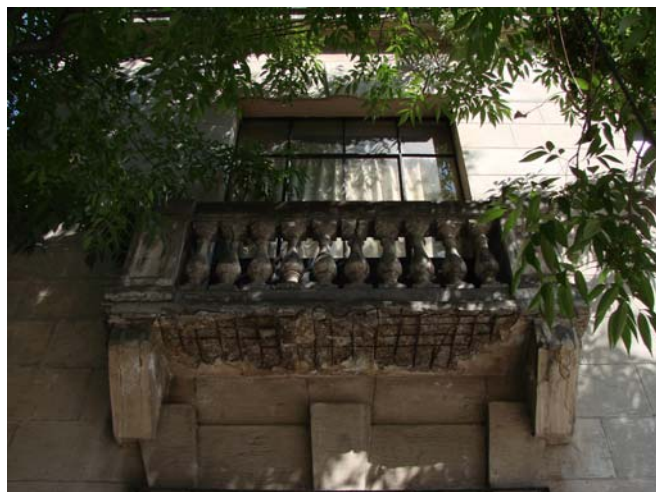
Imagen 16. Se observa en el balcón del inmueble ubicado en la calle de Colima 141, el alto nivel de corrosión en las varillas, a causa de el desprendimiento del concreto. Foto A. Contreras, abril 2007.

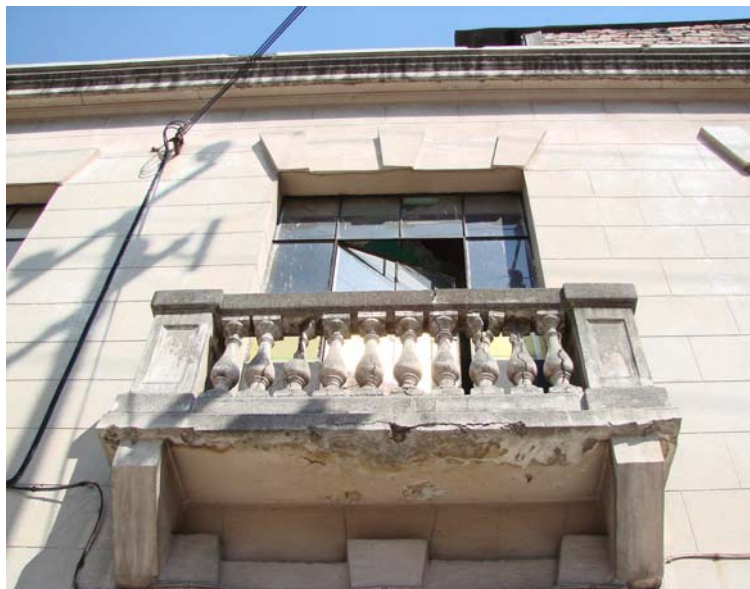
Imagen 17. Al igual que en la imagen 16, el acero ahogado en la losa que forma el balcón esta provocando la corrosión del mismo. Este balcón es del inmueble ubicado en Colima 139. Foto: A. Contreras Abril 2007.

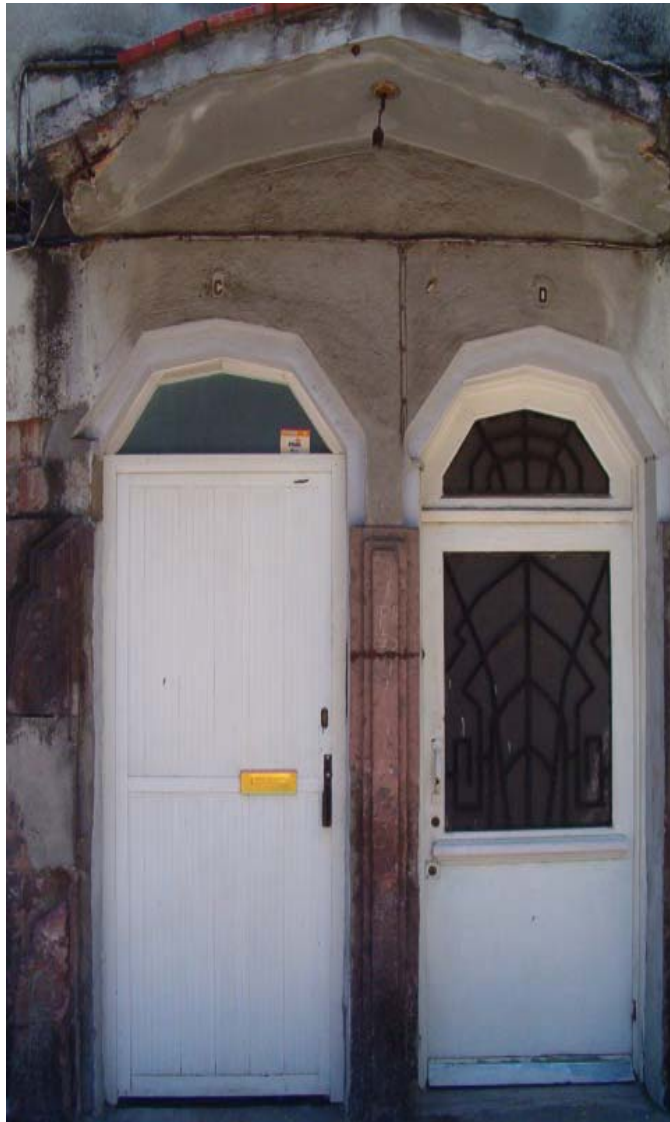
Imagen 18. Inmueble ubicado en la calle de Puebla 78. En donde se observa como en la marquesina se esta desprendiendo el concreto a causa de la humedad. Foto A. Contreras, abril 2006.

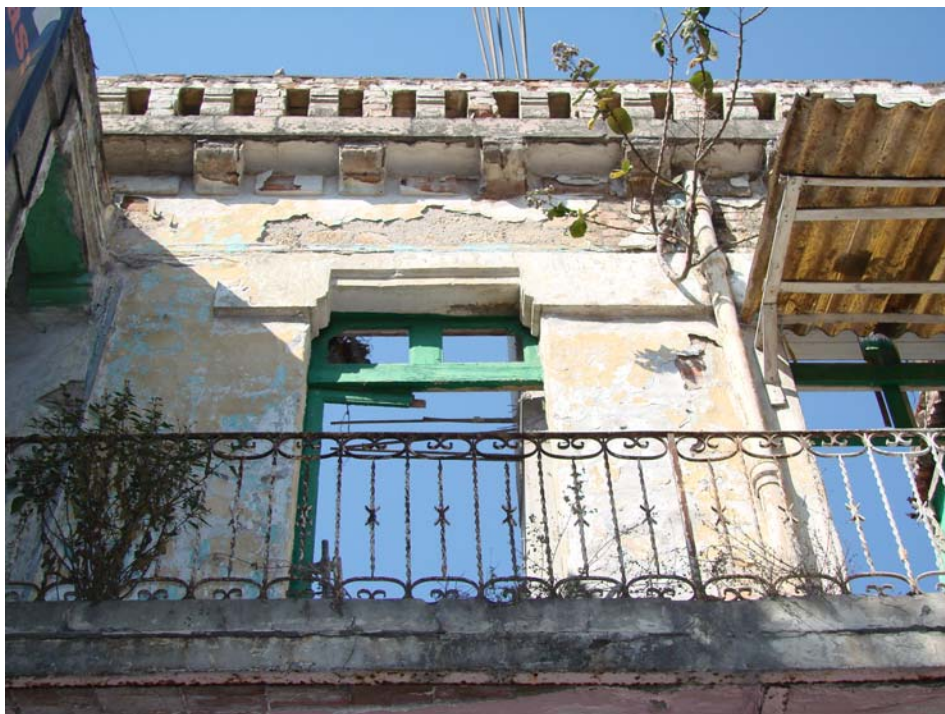
Imagen 19. Se observa como la superficie del edificio se esta disgregando en varias zonas. Tonalá # 47. Foto: A. Contreras, abril de 2007.

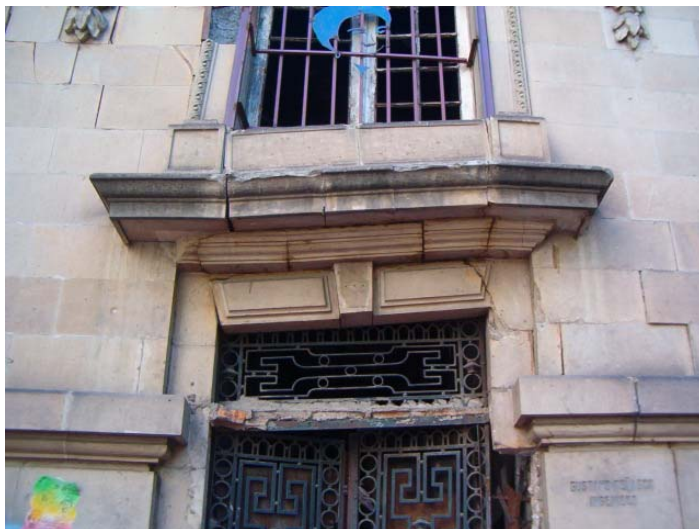
Imagen 20. Las ondas de choque provocadas por el sismo del 85 provocaron que la estructura del inmueble ubicado en la Plaza Río de Janeiro # 46 se colapsara. Foto: Contreras A. Contreras, abril 2006.

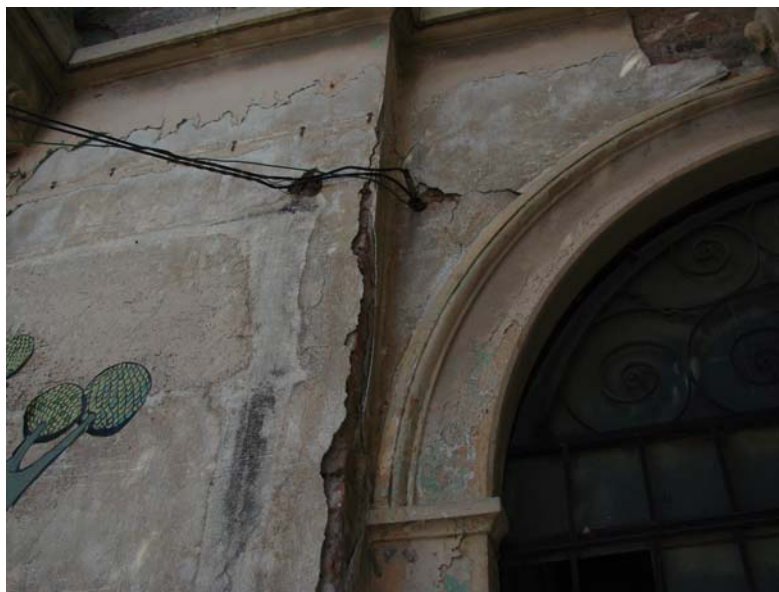
*Imagen 21. La falta de mantenimiento y la exposición a los cambios climáticos y la humedad, están provocando la disgregación del material y hasta el desprendimiento del mismo.
Foto: A. Contreras, abril 2007.*

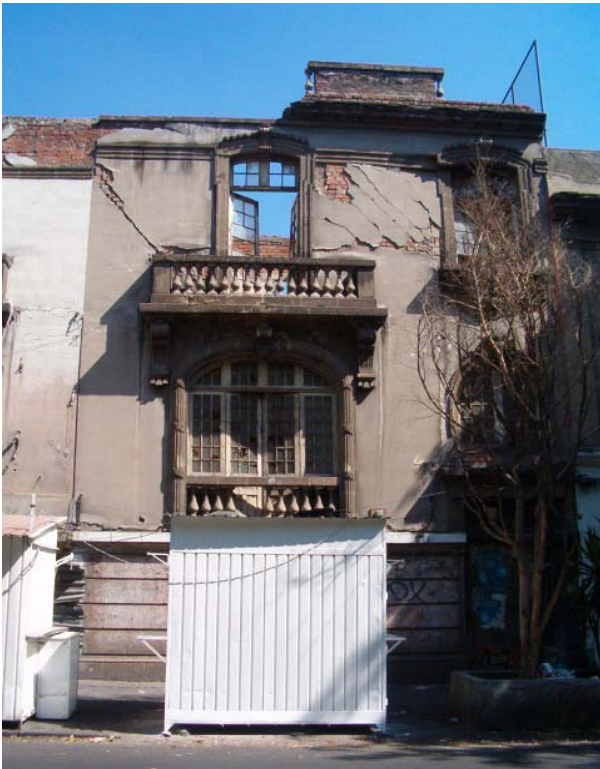
Figura 26. Desuso. Inmueble ubicado en la calle de Puebla # 139. Foto A. Contreras, abril 2007.

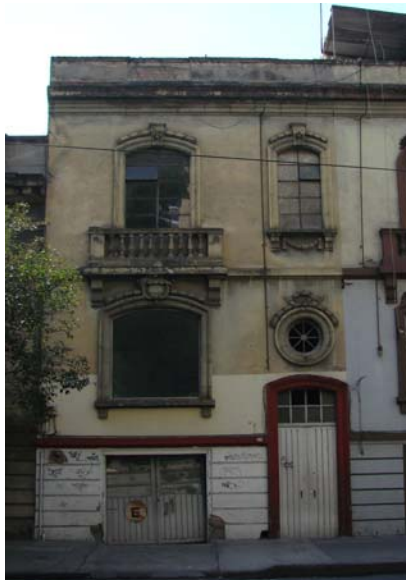
Aunque el edificio no presenta el nivel de deterioro del ejemplo anterior, en este caso del inmueble ubicado en la calle de Puebla 114, en donde se visualizan vidrios rotos, problemas de humedad y el descarapelamiento del acabado exterior.

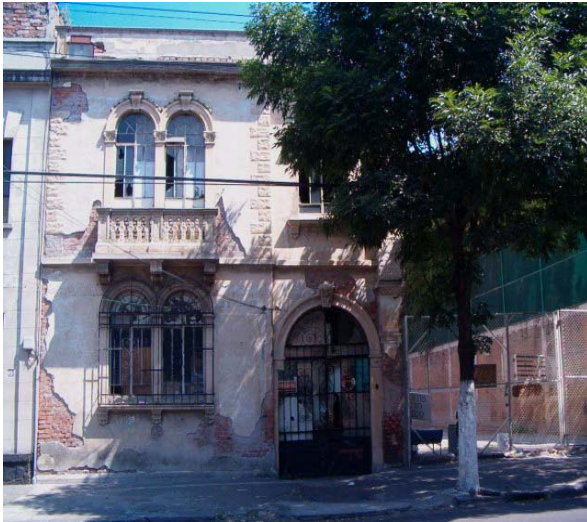
Sólo se aprovecha parte del edificio, o se usa como bodega, en este caso lo que tiene uso es el terreno que es usado como estacionamiento público, ya que del inmueble se conserva solo parte de la fachada.

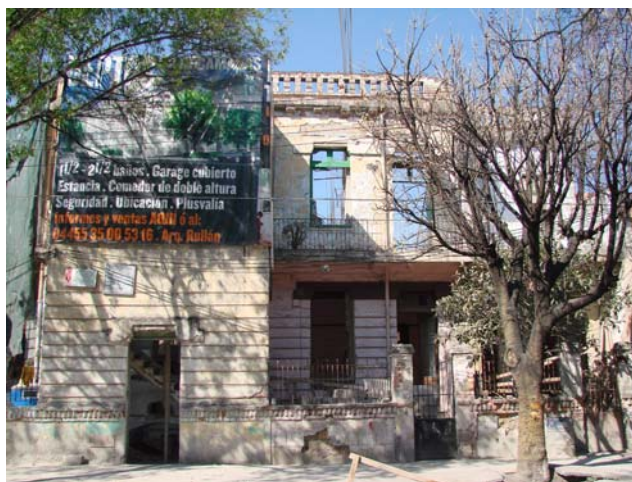
Figura 54. *De este inmueble sólo se conserva la fachada. Foto A. Contreras, abril 2007.*

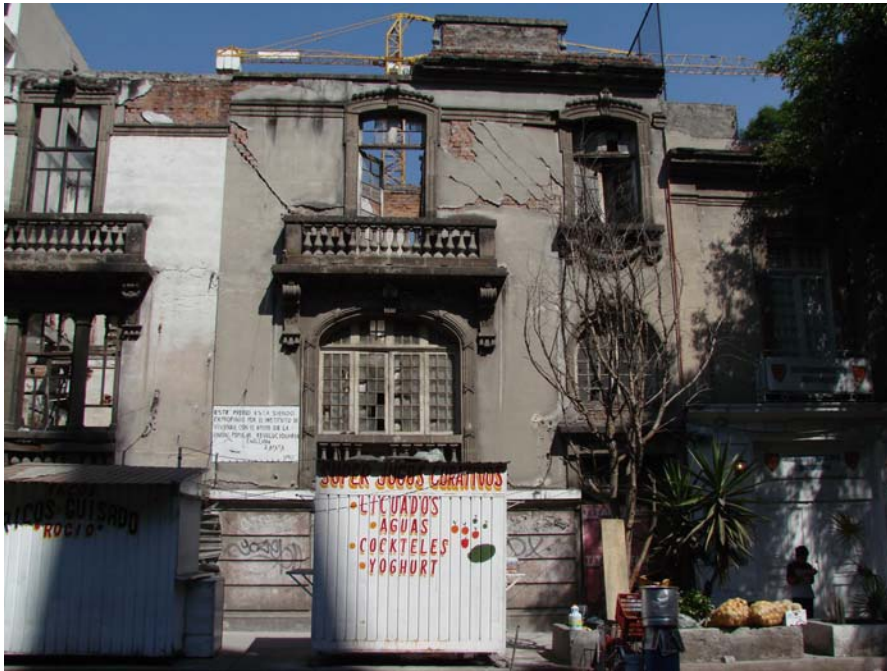
*Imagen 62. Inmuebles en estado ruinoso en la calle de Puebla.
Foto A. Contreras. Abril 2007.*

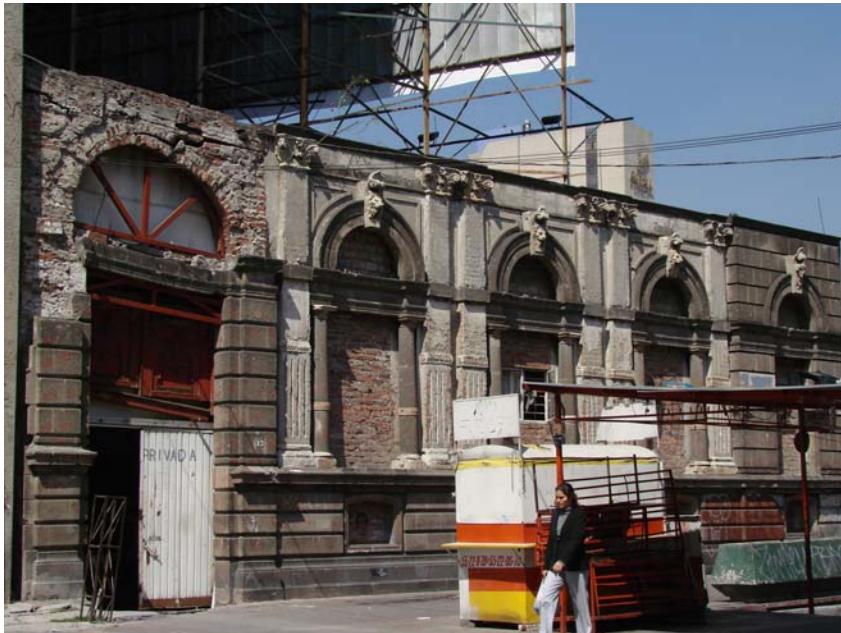
Imagen 66. Jalapa 13. El edificio sirve como bodega para los comerciantes que se ubican cerca del metro de los Insurgentes. Foto A. Contreras, enero 2007.

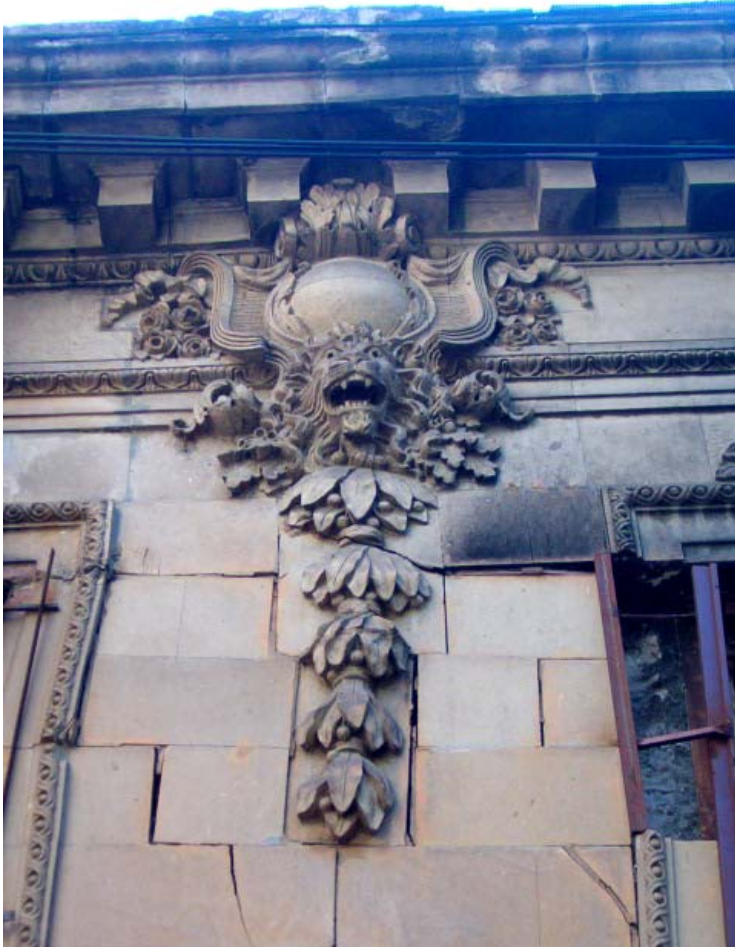
En la siguiente imagen se observan las grietas en los muros, debido a que el edificio está totalmente colapsado. Además de detectarse problemas graves de humedad y que provocaron el crecimiento de vegetación.

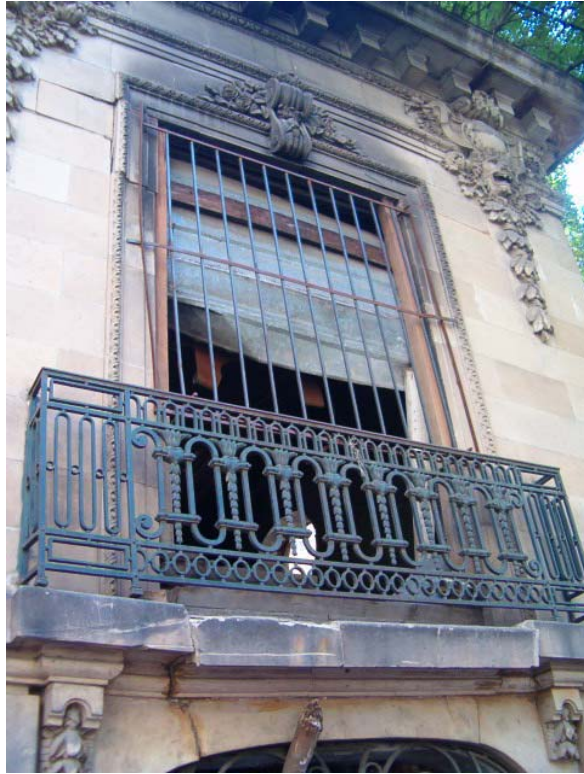
Imagen 70. Se observa en la parte superior del vano, la mancha de humo provocada por el incendio que terminó de colapsar este inmueble. Foto: A. Contreras, abril 2007.
