**Proceso de Excavación en las Obras de Generación del  
Proyecto Hidroeléctrico “El Cajón” en Tepic, Nayarit**

**T E S I S**

Ingeniero Civil

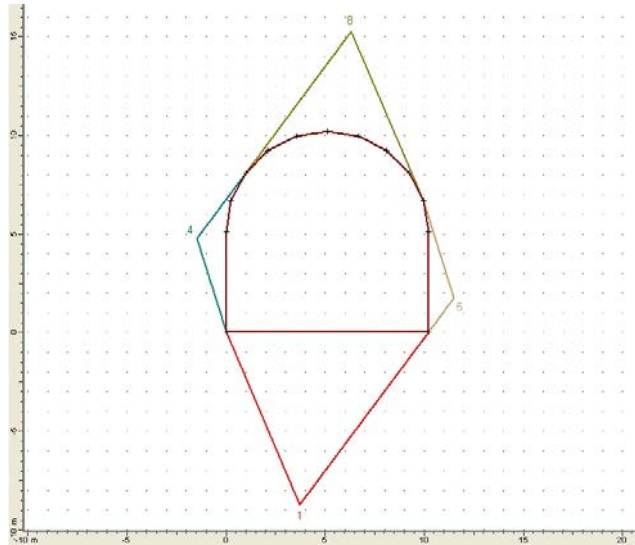
Dos de los lugares donde la combinación de fracturas formó cuñas potencialmente inestables en la bóveda del túnel fue en los cadenamientos 0+045,00 y en el 0+060,00, cuyo volumen aproximado de la primera fue de 34 m<sup>3</sup> (83 toneladas), cuya geometría se observa en las figuras 3 y 4.

Figura 3. Sección transversal del túnel en el cadenamiento 0+047,00 donde se muestra la geometría de las Cuñas inestables perimetrales que generaron las fracturas.

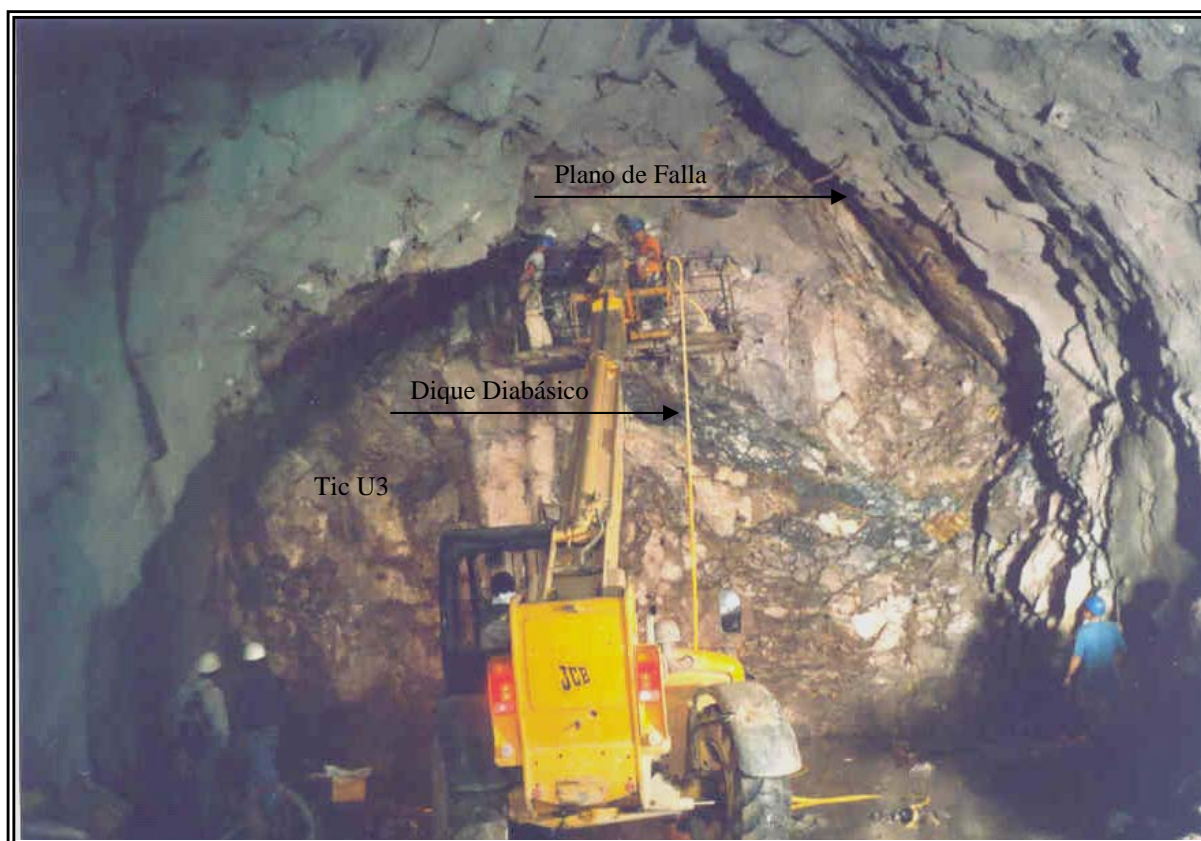
Fotografía 1. Túnel de acceso a casa de máquinas en el cadenamiento 0+191,50, donde se muestra la inestabilidad de la bóveda en forma de cuñas.

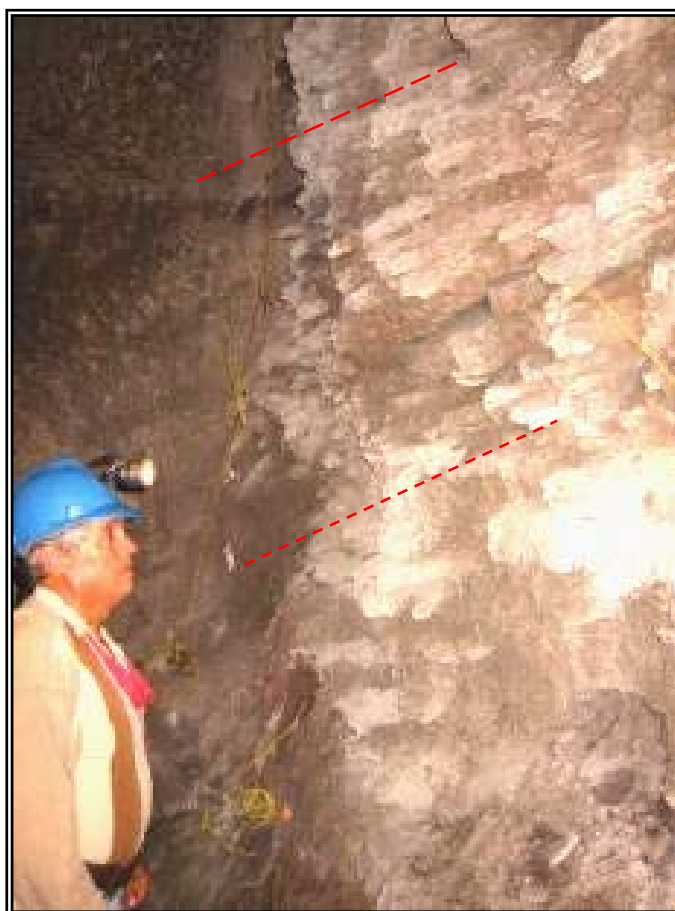
Fotografía 2. Fracturamiento denso que se asocia a la Falla Crucero-Lagartos

La estructura geológica más importante cortada en éste túnel es la Falla Crucero-Lagartos, destacada por la longitud de afectación, la cual suma 35 m, incluyendo los 8,50 m de espesor de la falla, en la tabla 8 se detallan sus características.

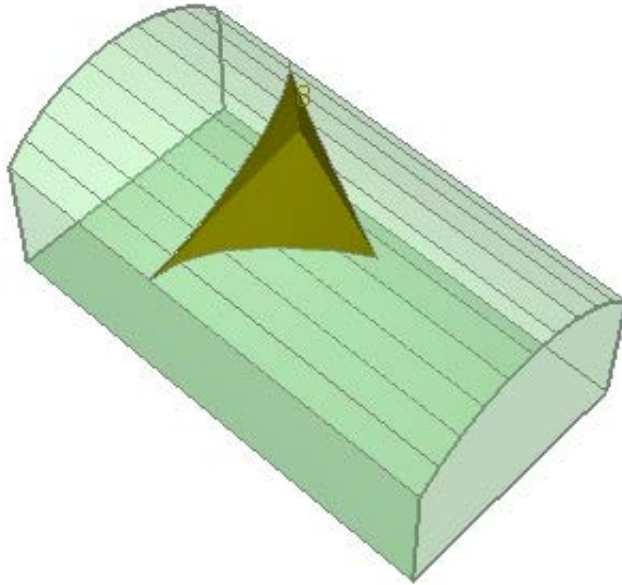
Las fracturas en este túnel se caracterizaron por presentar abundante arcilla y que al combinarse su orientación, formaron varias cuñas inestables, algunas de las cuales se derrumbaron, como la del cadenamiento 0+015,00 del volumen aproximado de 31 m<sup>3</sup> aproximadamente. (Figura 5).

Figura 5. Perspectiva de la geometría de la cuña que se derrumbó de la bóveda del túnel de acceso a la galería de oscilación

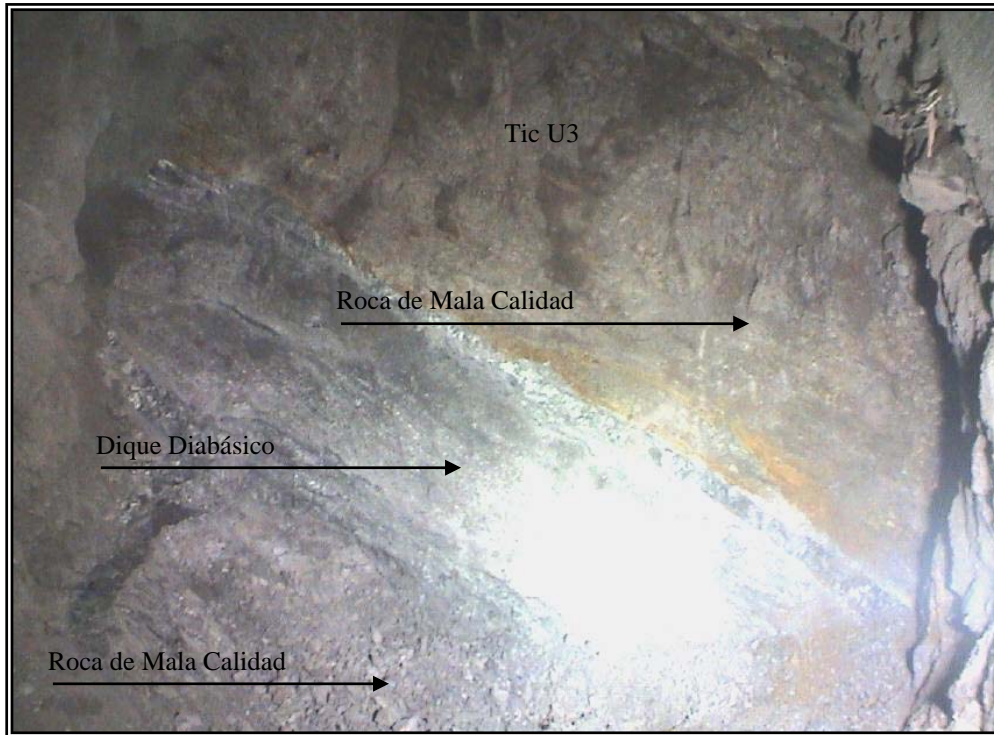
En este túnel, aunque no se cortó la Falla Crucero-Lagartos, su afectación fue severa, se cortaron 20 m de zona de afectación de esta, causando que la roca se hiciera blanda por alteración y presentara intenso fracturamiento con un RQD < 30% (fotografía 3).

Fotografía 3. Vista del tope del túnel auxiliar a la bóveda de casa de máquinas (cadenamiento 0+053,00) entre los dos diques un intenso fracturamiento y hacia la parte superior, roca triturada y alterada

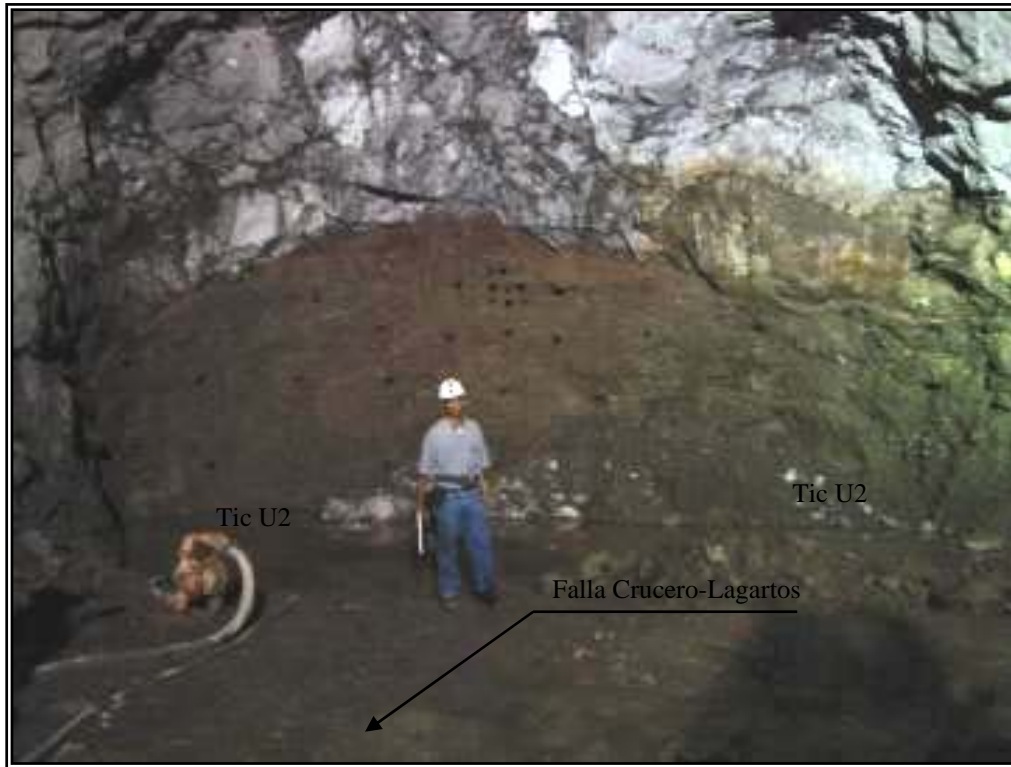
En este túnel se cortaron cuatro zonas de falla, una de ellas la Falla Crucero-Lagartos, sin embargo no provocó problemas de estabilidad pero si una disminución en la calidad de la roca (fotografía 5); las características de estas fallas se muestran en la tabla 12.

Fotografía 5. Aspecto de la falla Crucero-Lagartos en la parte oscura del frente de la excavación, en la parte superior se notan los fragmentos del aglomerado intermedio de la Unidad 2

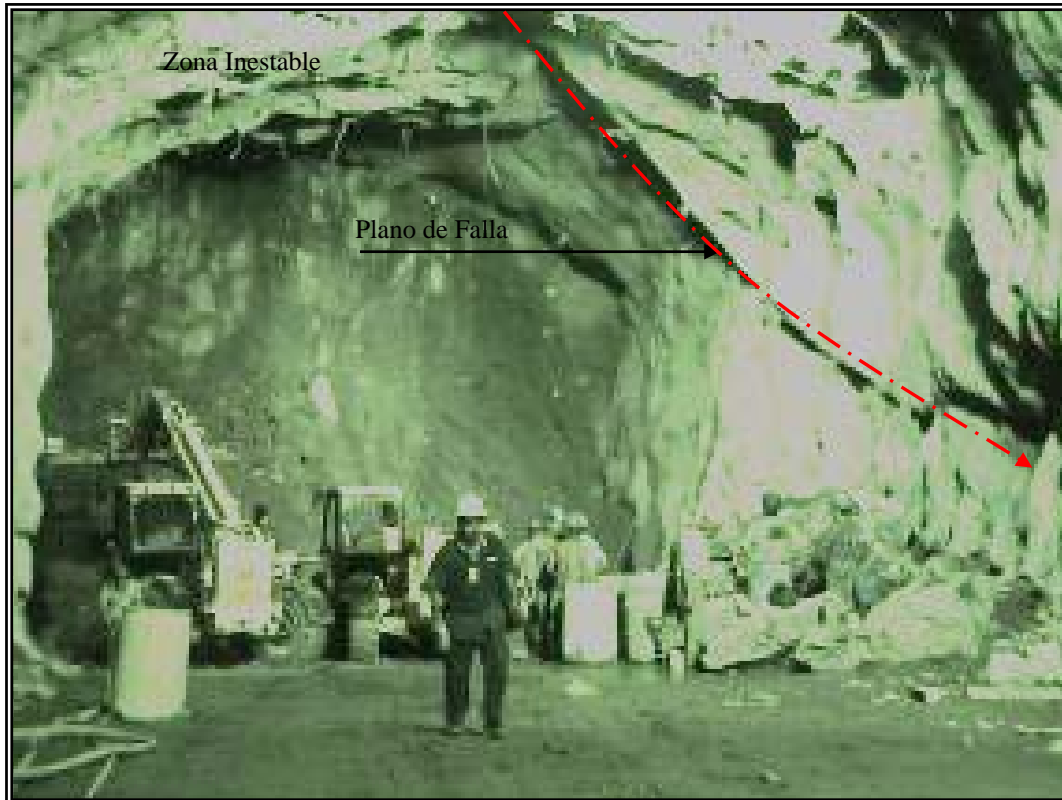
Fotografía 6. Túnel auxiliar de construcción donde se observa el plano de falla en la bóveda orientado a rumbo del túnel provocando la formación de una cuña potencialmente inestable

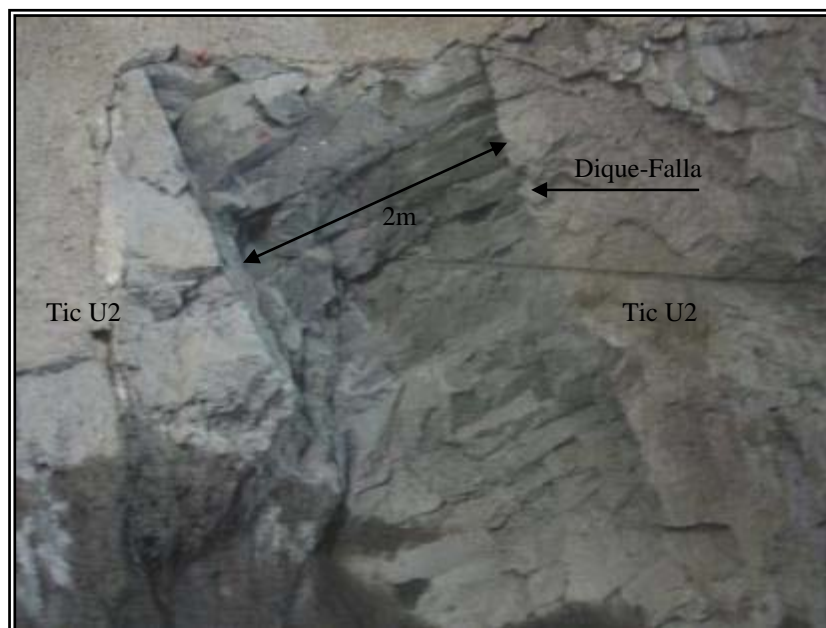
Fotografía 9. Vista de uno de los diques-falla excavado en la tubería a presión 1 en el cadenamiento 0+147,50  
FALLAS

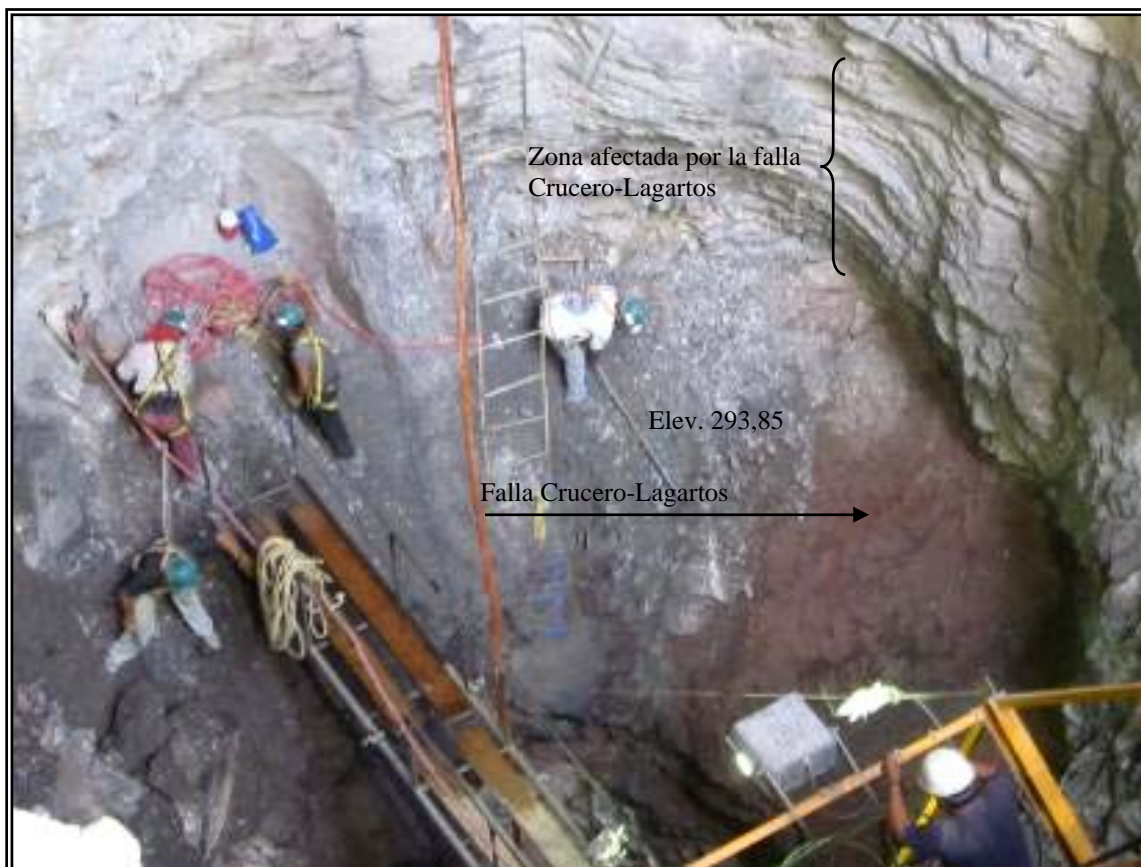
Además de los diques-fallas descritos, la Falla Crucero-Lagartos es la más importante en esta excavación, en donde apareció, las condiciones geológicas se presentaron inestables por la disminución en la calidad de la roca, el material de relleno presentó alteración avanzada, por la influencia de la percolación de agua meteórica y/o por procesos hidrotermales, el material de relleno está compuesto por roca triturada y arcilla plástica el cual tiene 5 m de espesor, su rumbo promedio es de N 42° E / 48° SE. Esta falla presenta una franja de afectación de 20 m que se manifiesta por una roca densamente fracturada (de 15 a 25 fracturas por metro) cuya presencia se observó en ambas tuberías (fotografía 10 y tabla 15).

Fotografía 10. Vista de la excavación de la tubería a presión 2 (tramo inclinado) a la elevación 293,85, nótese la mala calidad de la roca, alterada y muy fracturada, en el piso aflora uno de los planos de la falla Crucero-Lagartos

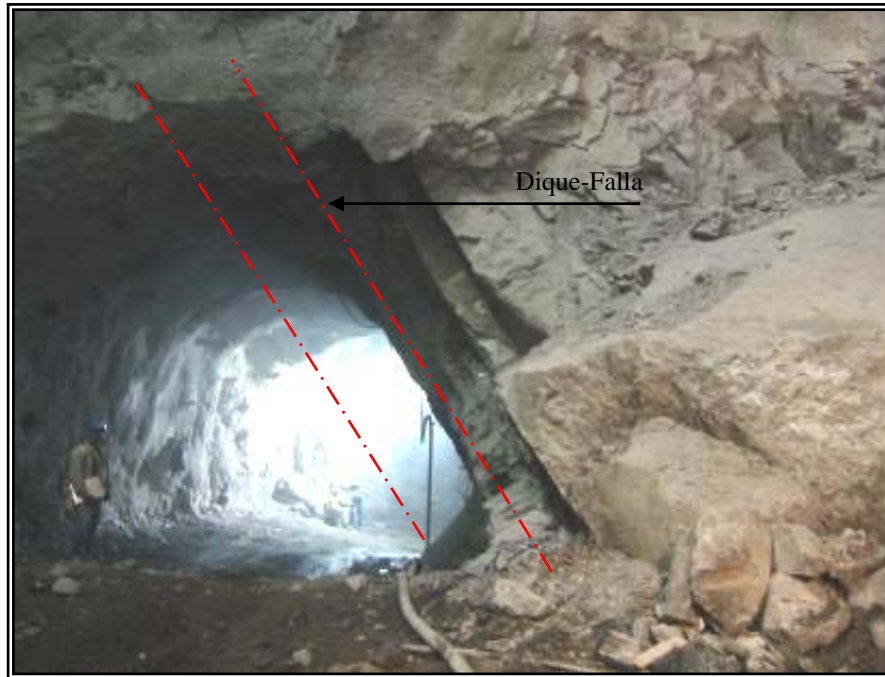
Fotografía 12. Parte más baja del tímpano norte de casa de máquinas donde se aprecia el dique-falla donde presentó condiciones inestables

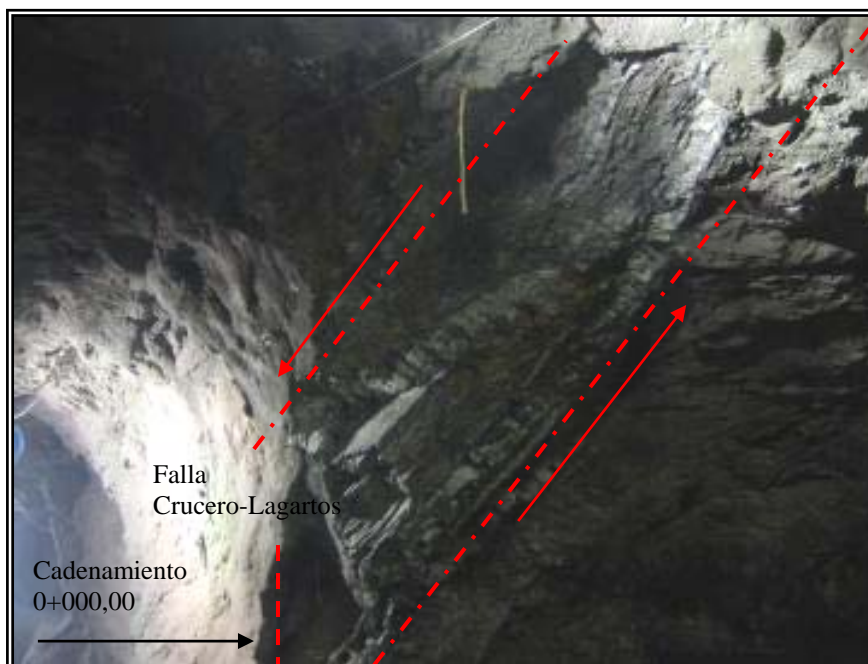
Sin considerar los diques asociados al sistema de fallas IV, la única zona de falla encontrada en la excavación de la casa de máquinas fue la falla Crucero-Lagartos que afectó la inestabilidad en la bóveda los primeros 12 m de la casa de máquinas (playa de montaje) tiene un rumbo de N 51° E / 46° SE, en uno de sus planos se intrusionó un dique diabásico, destaca la zona de afectación de la falla, que mide 19 m y que se manifiesta por una zona de roca densamente fracturada (de 15 a 20 fracturas por metro) y que fue excavada desde el túnel auxiliar de la bóveda de casa de máquinas (fotografía 13).

Fotografía 13. Pared de aguas abajo de la bóveda de casa de máquinas (cadenamiento 0+000,00) donde apareció la Falla Crucero-Lagartos

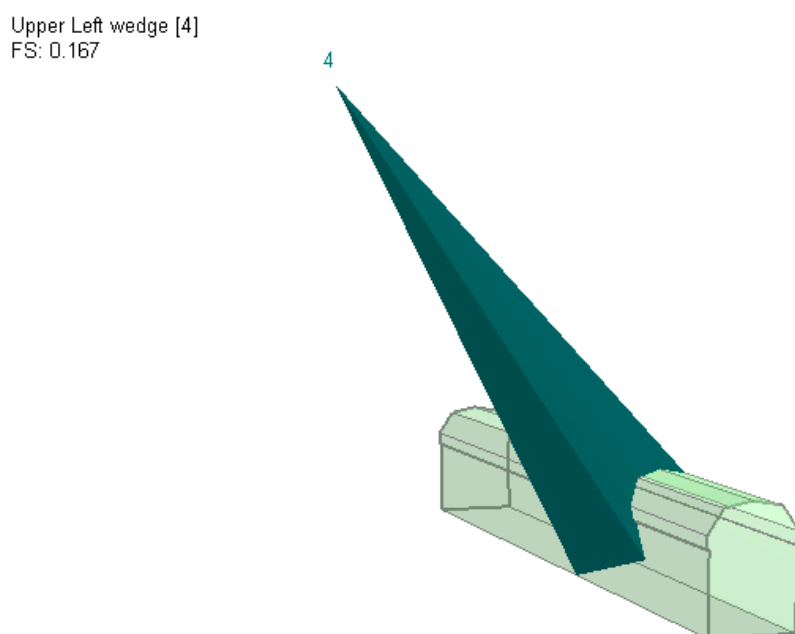
Es importante mencionar que durante los levantamientos geológicos no fue posible identificar alguna cuña inestable en la bóveda, sin embargo se realizaron varios análisis con el fracturamiento, utilizando los tres sistemas de fracturamiento descritos y cuyos resultados nos mostraron que se forma una cuña tipo, cuya geometría particular impide que llegue a fallar por peso propio, a menos que se encontrara seccionada por otra discontinuidad, por ejemplo la pseudo estratificación, que se considero para el diseño del soporte de la bóveda (figura 6).

Figura 6. Cuña tipo formada por la combinación de los sistemas de fracturamiento identificados en la excavación de la bóveda de casa de máquinas

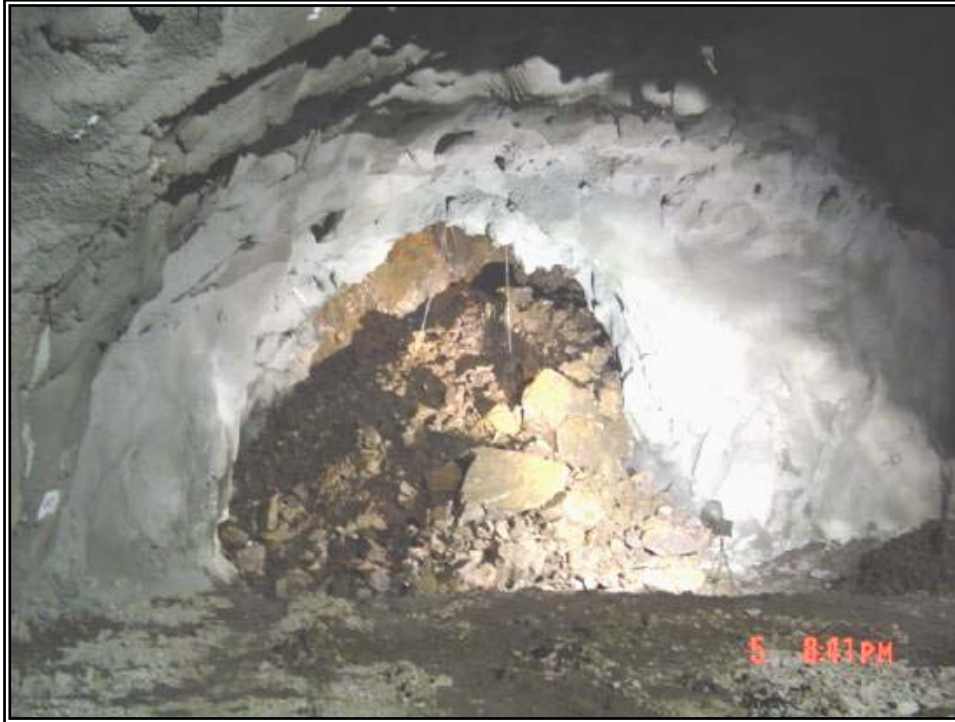
La única zona de falla que cruzó el túnel fue la Crucero-Lagartos, cuya afectación alcanzó una longitud de 42 m, entre los cadenamientos 0+106,00 al 0+148,00, intervalo dentro del cual se colocaron marcos como soporte provocando que el avance de la excavación fuera lento, ya que también se tuvo que reducir la sección de excavación a  $\frac{1}{4}$  para evitar derrumbes previos a la colocación de los marcos. En esta zona de afectación también se incrementaron las fracturas continuas rellenas de arcilla, de hasta 10 cm de espesor y una disminución en la calidad de la roca, formando condiciones inestables, provocando desprendimientos en la bóveda por la formación de cuñas; una de estas se derrumbó, entre los cadenamientos 0+128,00 y 0+132,00, con un volumen aproximado de 250 m<sup>3</sup> (Fotografía 20).

Fotografía 20.- vista del derrumbe en el cadenamiento 0+132,00 del túnel de desfogue, donde las condiciones geológicas provocaron la inestabilidad por la presencia de la falla Crucero-Lagartos.

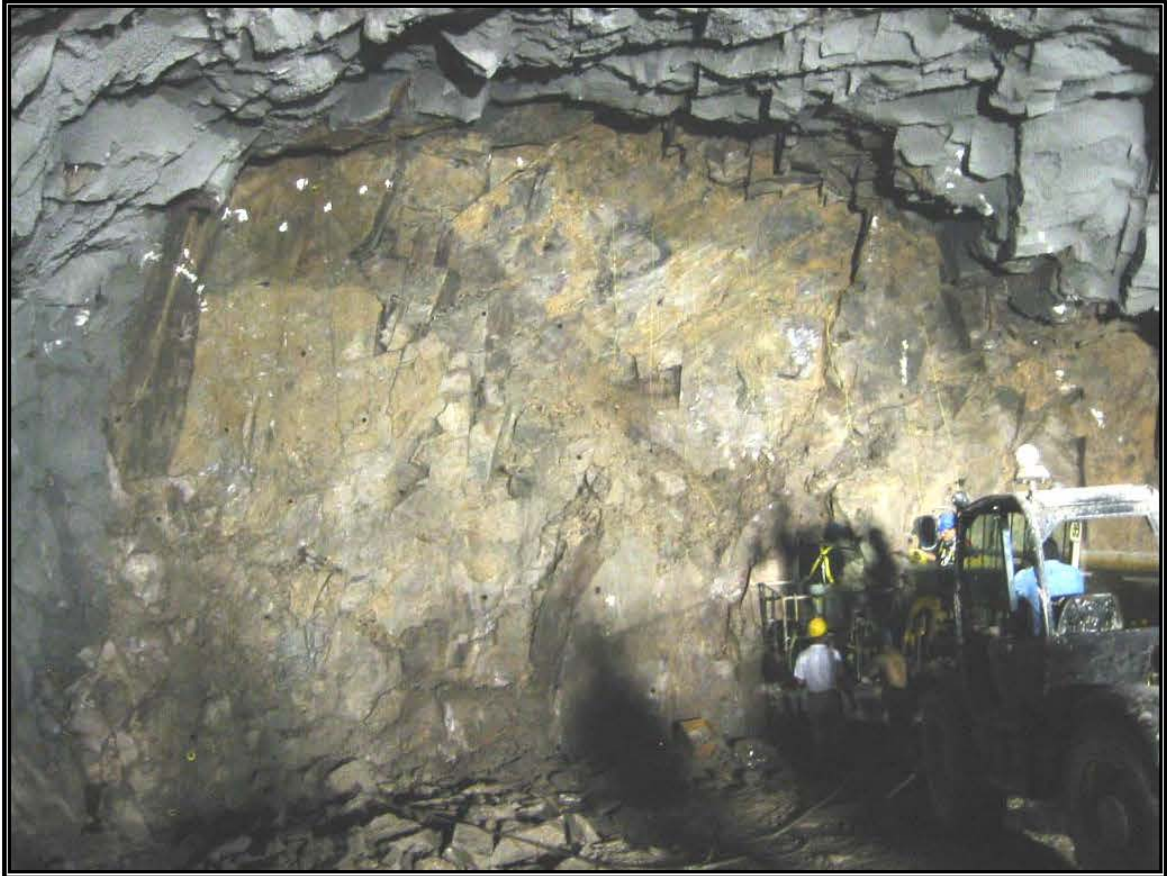
Fotografía 21.- Vista del tope del túnel de desfogue en el cadenamiento 0+231,00, obsérvese el color café claro que muestra la arcilla que rellena las fracturas, con espesores de 5 a 10 cm.

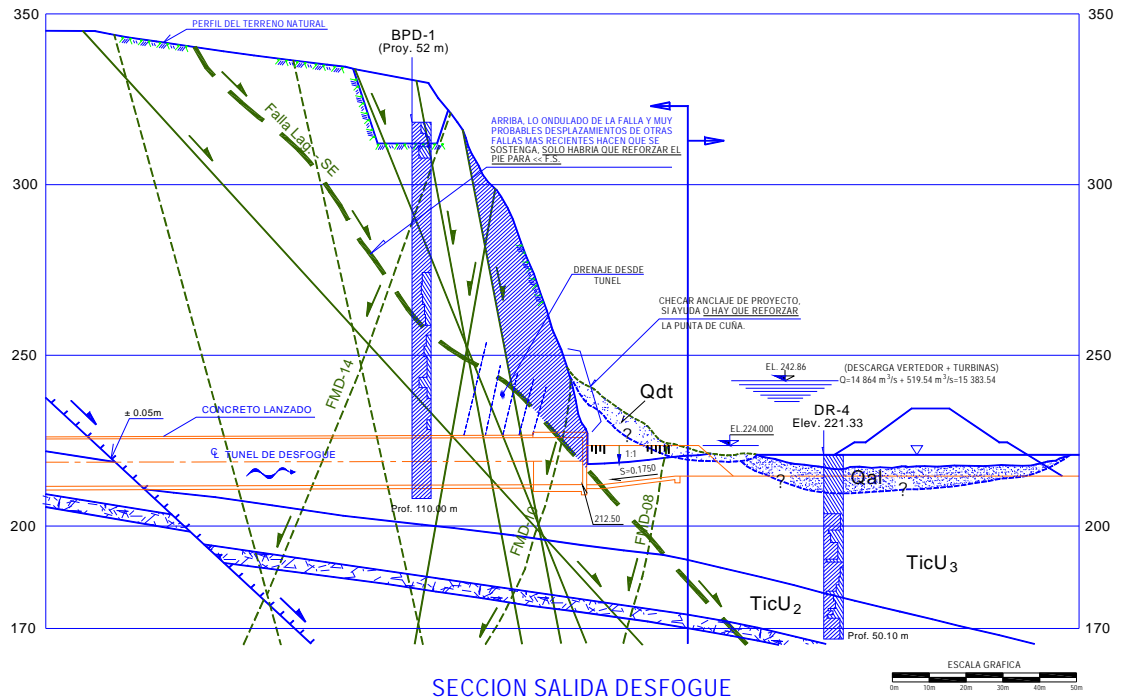
En el portal de salida del túnel de desfogue se detectó la presencia de grandes cuñas rocosas, en la saliente topográfica y vestigios de otras deslizadas en la cárcava inmediatamente aguas abajo. Destaca la presencia de una macro cuña, que comprende la zona desde la base de la salida del desfogue hasta poco más arriba de los cortes del camino 7-MD; con por lo menos tres diferentes líneas de intersección o fuga, dependiendo de la combinación de fallas, teniendo siempre como la principal a la Falla Lagartos (SE). En la figura 7 se muestra la cuña que afecta directamente la salida del desfogue.

Figura 7.- Sección geológica por el eje del túnel de desfogue, nótese fragmentos de cuña inestable.

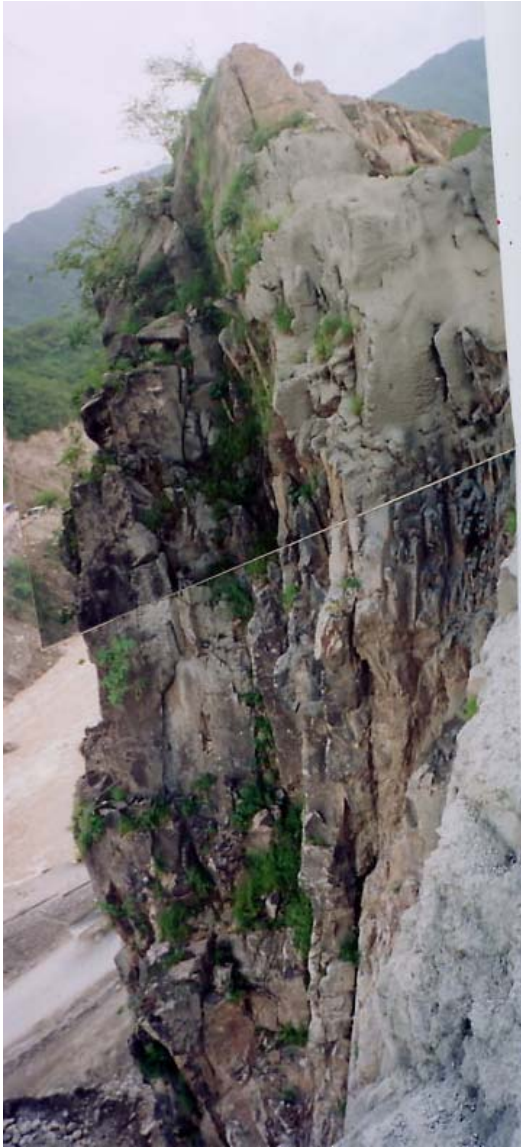
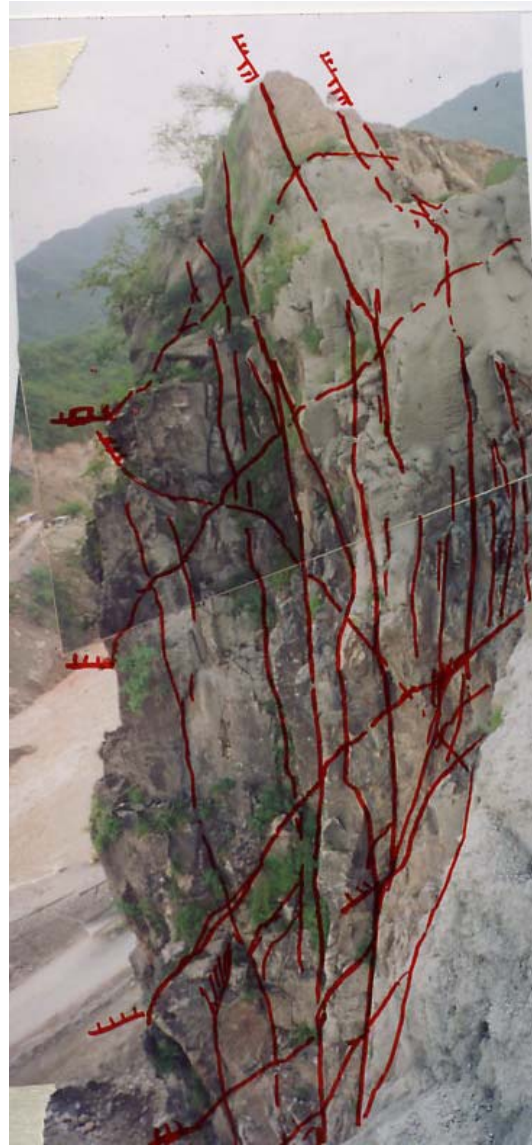
Fotografía 22.- Vista hacia aguas abajo del cantil de la parte superior de la salida del desfogue, donde se aprecia el intenso fracturamiento del macizo rocoso y su fuerte proceso de relajamiento de su borde superior (problema independiente a la estabilidad general del macro bloque).

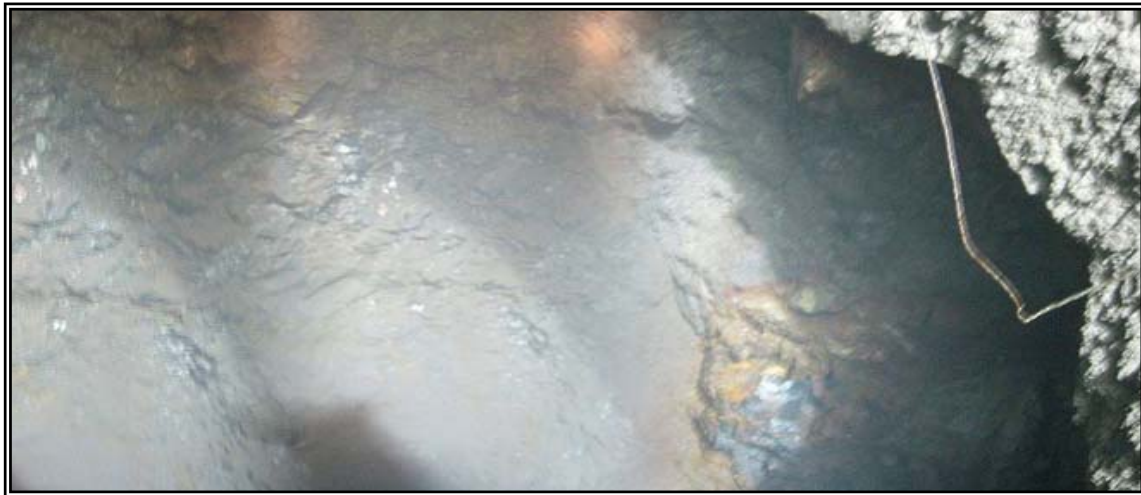
Fotografía 22.- Vista de una de las paredes de la lumbrera de cables a la elevación 280,00, en donde se muestra parte de la zona de Falla Crucero- Lagartos y un dique alterados que provocó un derrumbe formándose esta sobre-excavación.

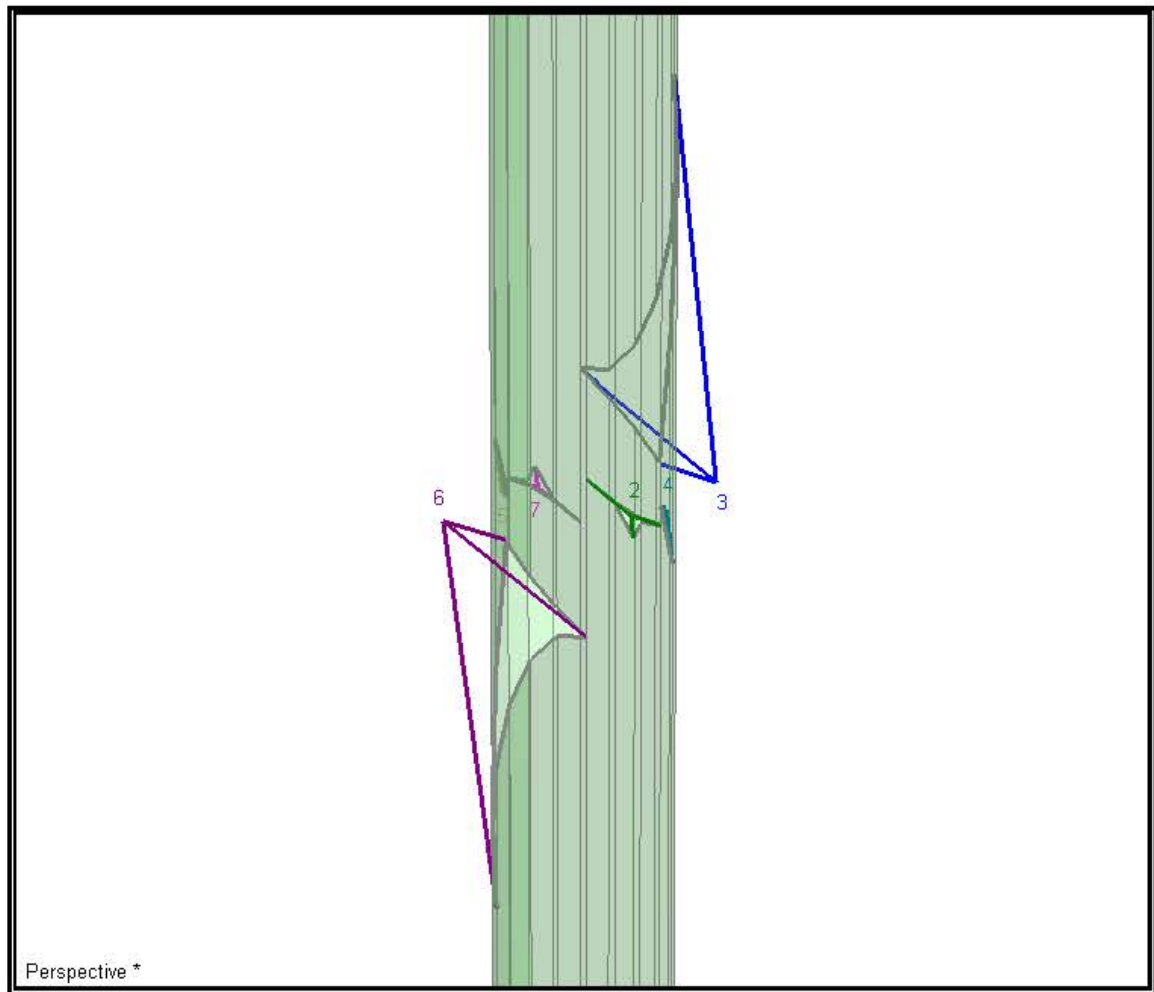
Figura 8.- Geometría de las cuñas tipo que se generaron en las lumbreras

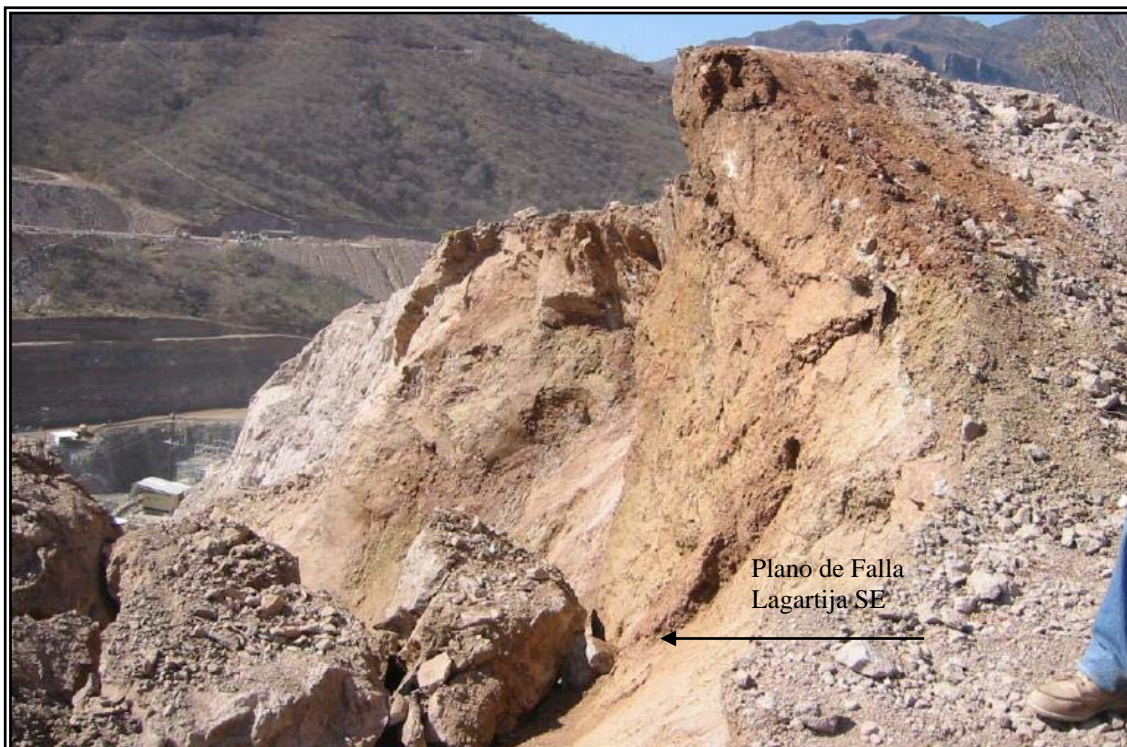
Fotografía 25.- Vista del plano de la Falla Lagartija SE que provocó el derrumbe, obsérvese la roca alterada e intemperizada.

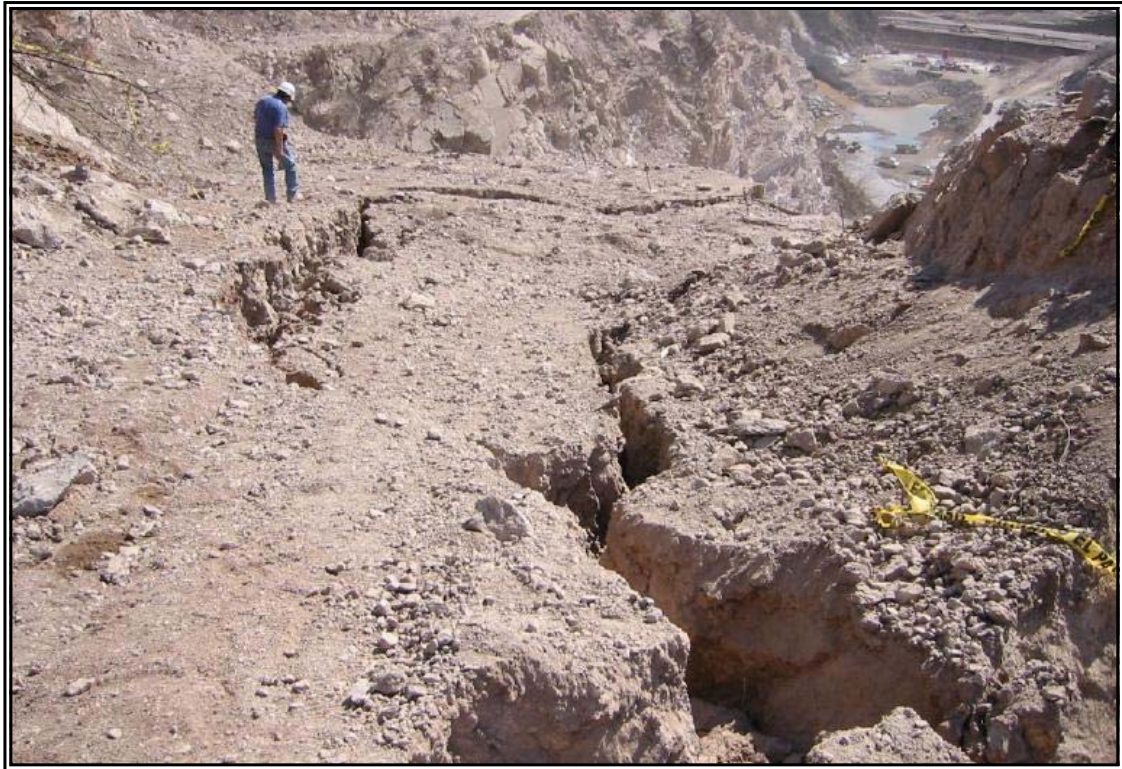
Fotografía 26.- Grietas de tensión generadas por el derrumbe en la zona de la subestación provocadas por la Falla Lagartija SE.

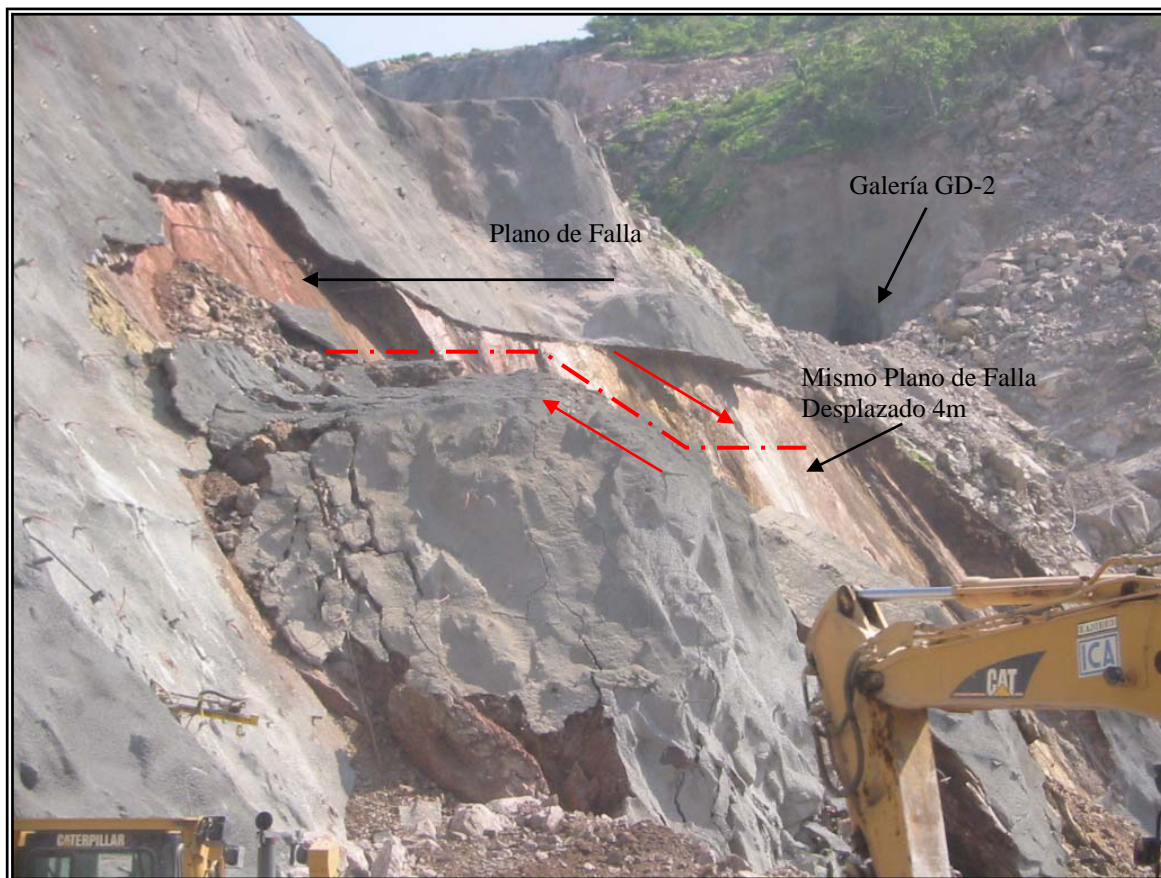
Fotografía 27.- Vista del derrumbe ocurrido entre la subestación y el camino 7-MD (elev. 340,00 a la 311,00). Nótese la zona del plano de la Falla Lagartija SE desplazada 4m hacia el frente por una de las fallas-dique.

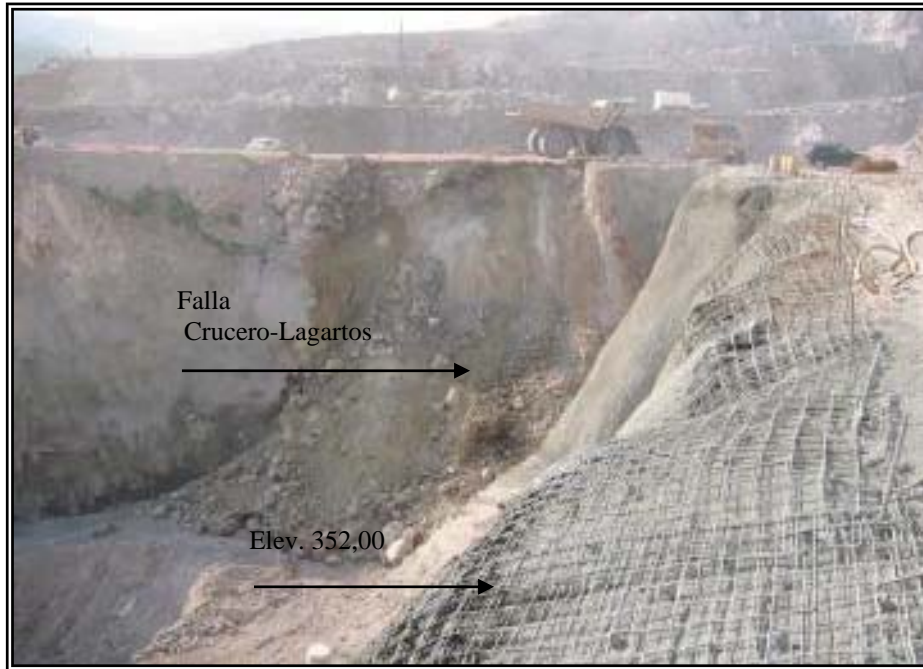
Fotografía 28.- Vista del derrumbe ocurrido en la subestación a la elevación 363,00. Nótese el desprendimiento del material alterado y triturado formado por la convergencia de las fallas Crucero-Lagartos y Fd3 (falla cañada de los diques).
