# **“PRESERVAR EL INVALUABLE AMBIENTE DEL CENTRO HISTÓRICO DE LA CIUDAD DE MÉXICO”**

Utilizando como tema el caso del  
Ex-hotel EL BUEN TONO,  
16 de Septiembre No. 42, México, Distrito Federal

**Programa de Maestría en Arquitectura  
Campo de Conocimientos  
Restauración de Monumentos**

**Arq. Adelaide Virginia Sánchez y Frank**

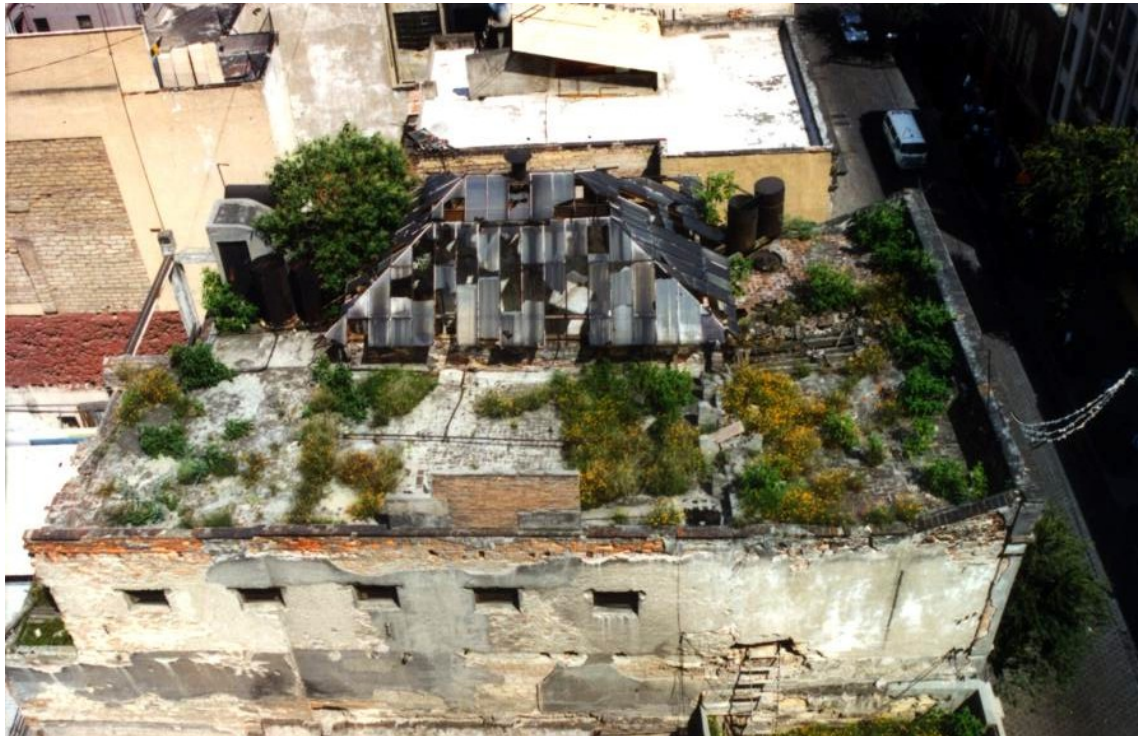
**Azotea**: Sobre el patio del primer piso hay un gran tragaluz en la azotea que ilumina toda la zona de las rampas de la escalera y de los pasillos. Este se encontraba totalmente roto e inservible.

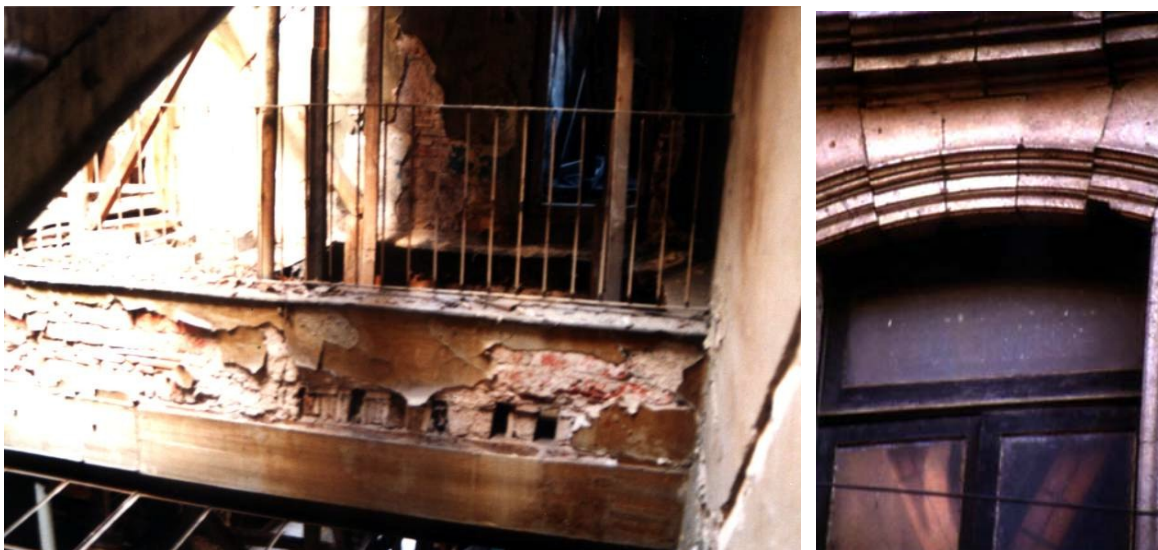
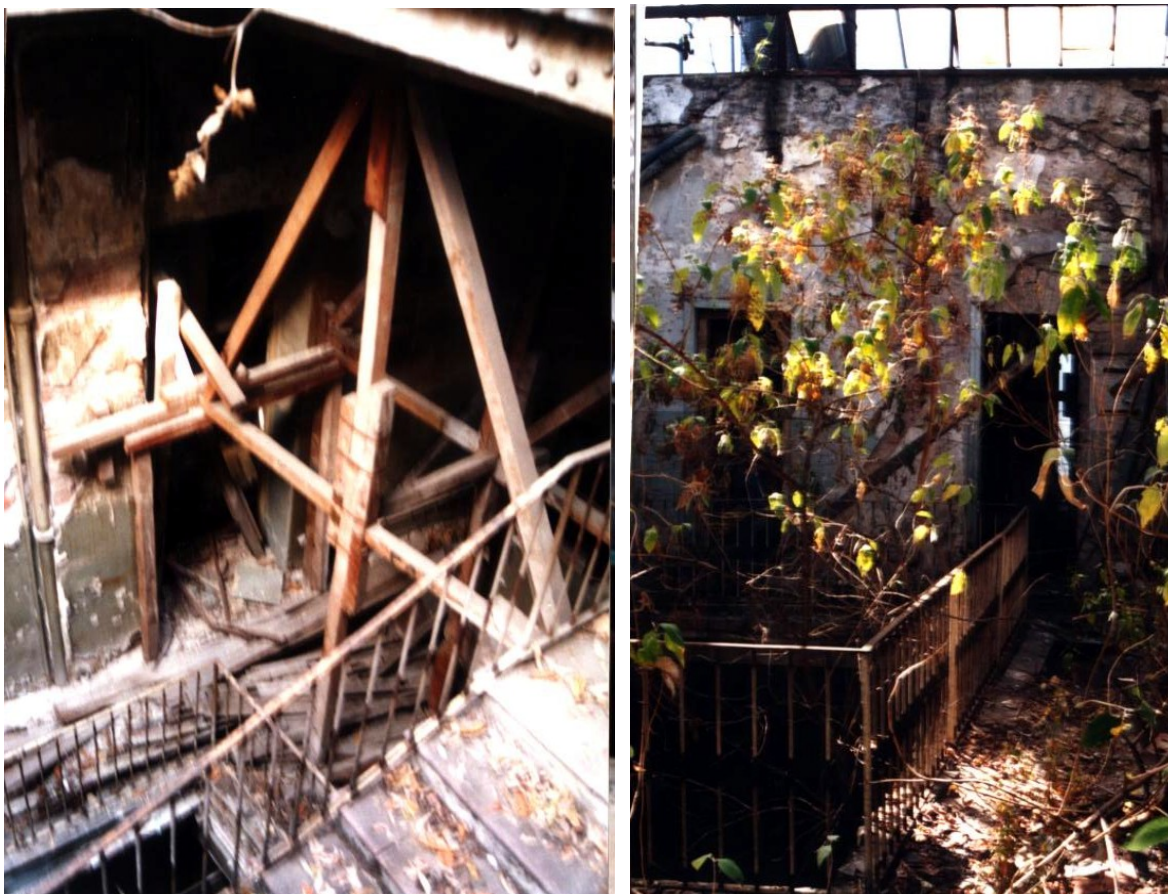
1. **Patio central techado por tragaluz:** En esta parte del edificio, únicamente la planta baja se encontraba en condiciones aceptables de estabilidad. Los muros de los tres niveles restantes presentaban fisuras, agrietamientos, desprendimientos, astillamientos y torceduras muy severas; la gravedad de estas fracturas aumentaba de abajo hacia arriba y desde el centro hacia los extremos. En esta esquina sureste del patio, en las habitaciones del cuarto nivel, se reconocieron las fracturas más graves, así como un asentamiento de unos 20 cm. No se podía asegurar que el hotel pudiera soportar algún movimiento por terremoto, agua, viento o explosión, ni por movimientos diferenciales o vibraciones por el paso de algún vehículo pesado.

3. Una vez terminada la demolición se analizó el edificio teniendo mucho cuidado en localizar los daños que casi a simple vista se veían.
4. Dos losas, casi completas, se habían derrumbado en el tercer piso destruyendo los techos y pisos hasta el primer piso. Hubo otros derrumbes parciales. Todos se apuntalaron sin que esto impidiera sus caídas finalmente.

5. Algunas alfardas de las escaleras estaban totalmente desprendidas de los muros a los que se adosaban.
6. Había fallas por cortante en algunos muros causados por los sistemas constructivos.

7. Entrepisos rellenos con terrados empapados que causaron, con flechas mayores a las permitidas debido al peso del agua y la putrefacción de las vigerías de madera existentes.

*Fotografías que muestran el deterioro en el inmueble*

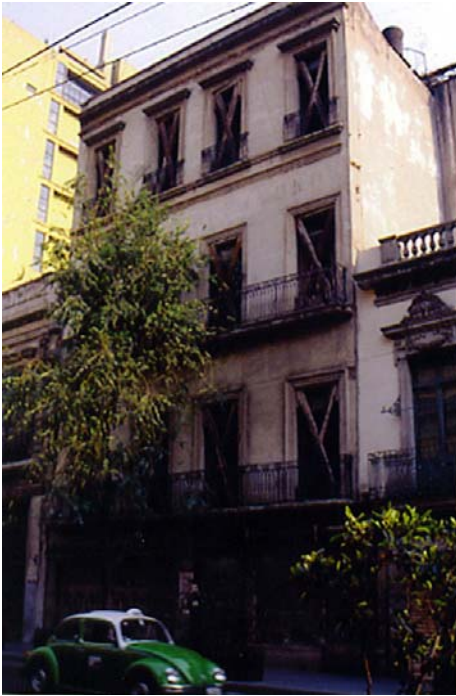
*Antes de la intervención*

La fachada exterior conservaba bastante bien las molduras y la ornamentación de cantería presentando solo algo de exfoliación y disgregación por la acción del medio ambiente.
