“REMODELACIÓN HOTEL HYATT REGENCY CANCUN”

REPORTE PROFESIONAL PARA OBTENER EL TÍTULO DE ARQUITECTA

HYATT REGENCY CANCÚN
VERIFICACIÓN DE INSTALACIONES
LEVANTAMIENTO FOTOGRAFICO, AREAS AFECTADAS

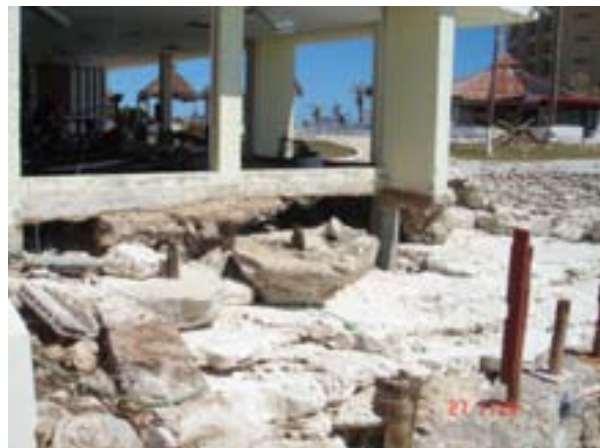
FACHADA PRINCIPAL, ACCESO

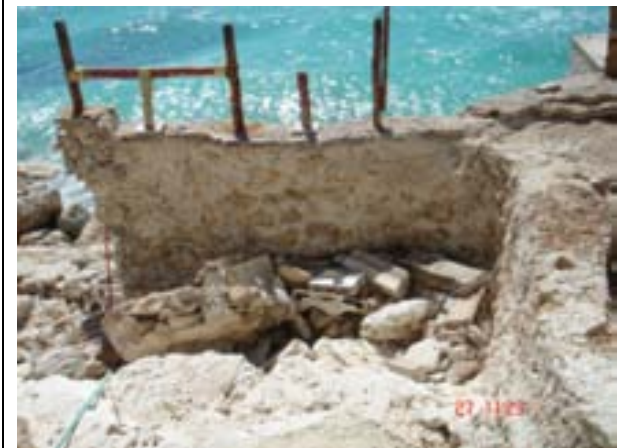
VISTA LATERAL, DAÑOS A CIMENTACION

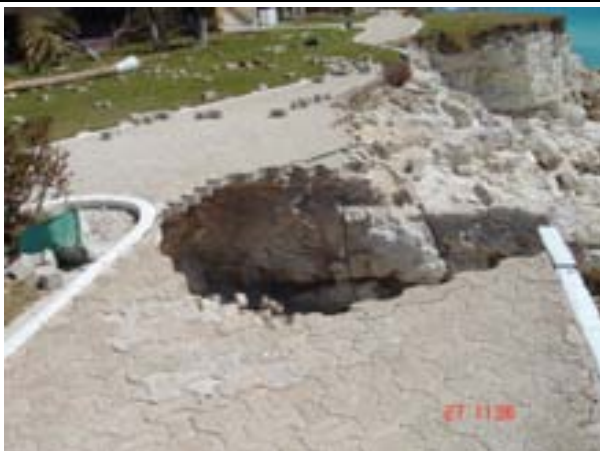
DESTRUCCION DE AREA DE CAMASTROS

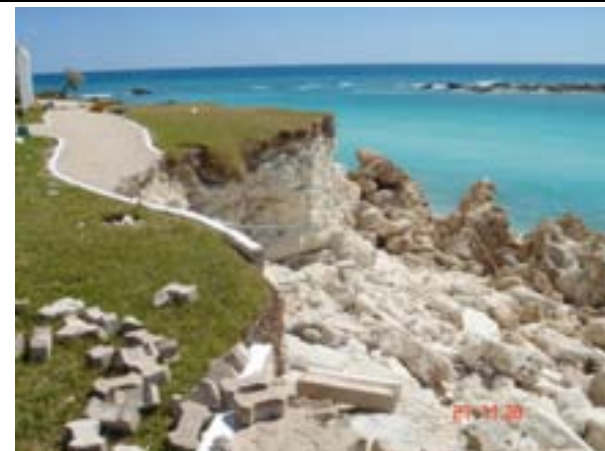
DAÑOS EN ANDADORES

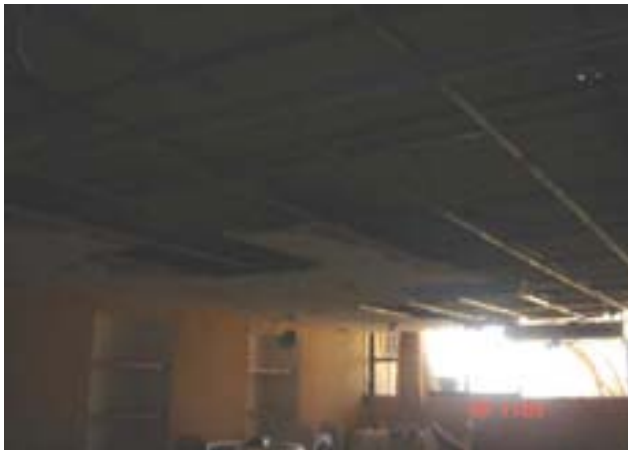
DAÑOS EN CANCELERIA

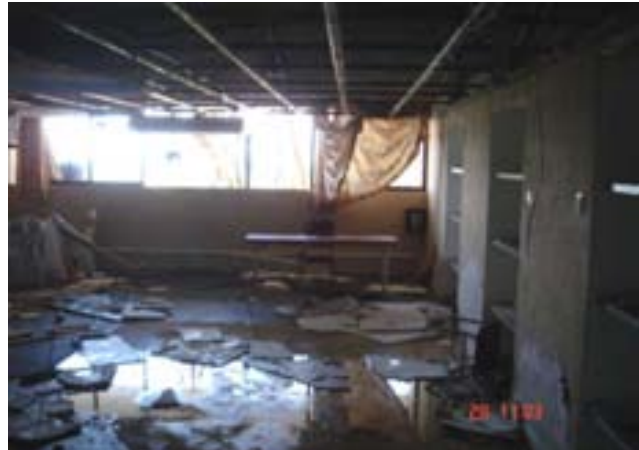
DAÑOS EN PLAFOND

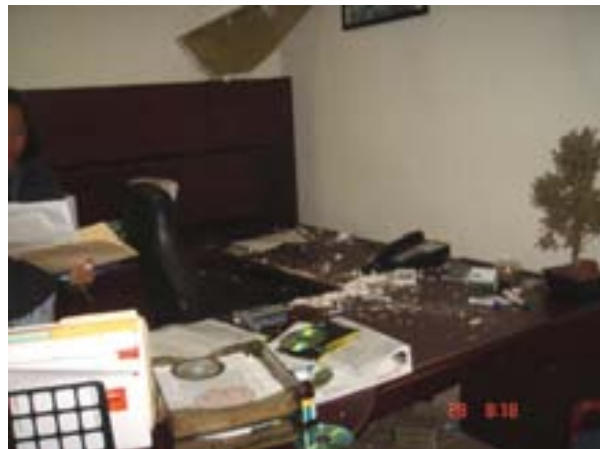
DAÑOS EN PLAFOND, OF. CAPASITACION

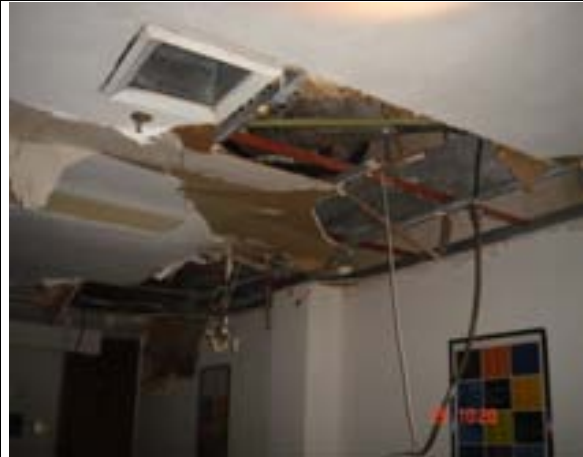
DAÑOS EN INSTALACIONES

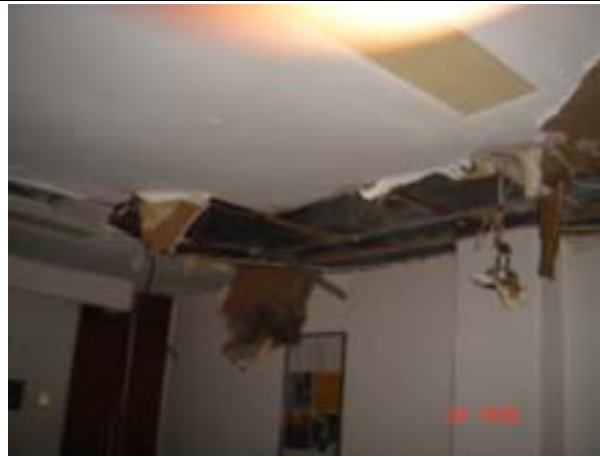
PLAFOND DAÑADO

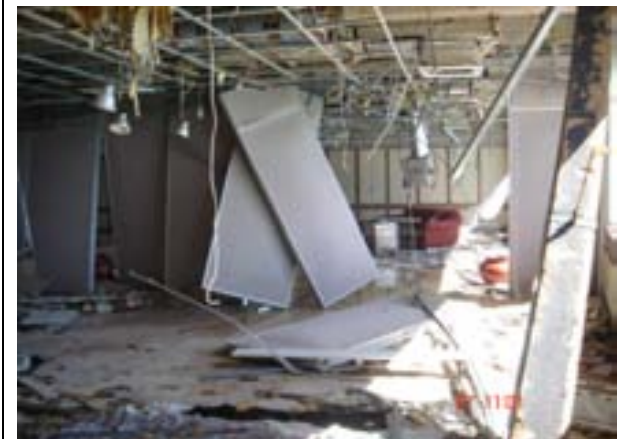
DAÑOS TOTAL EN SALONES

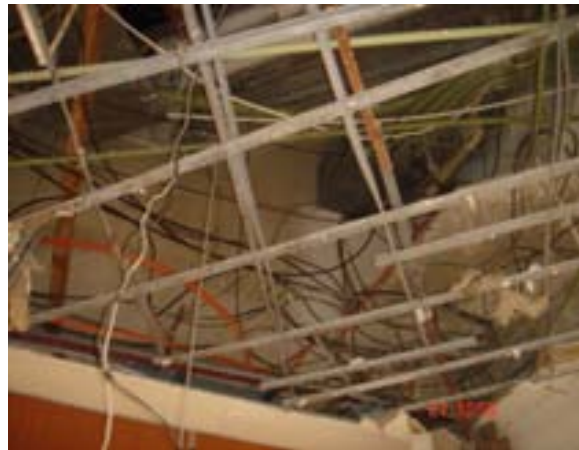
PLAFOND DAÑADO

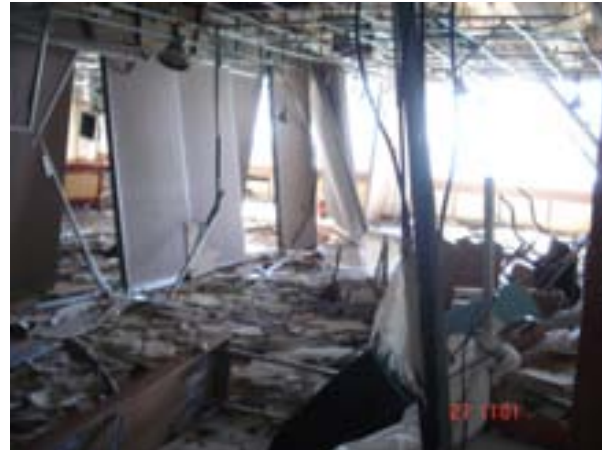
DAÑOS GENERALES EN SALONES

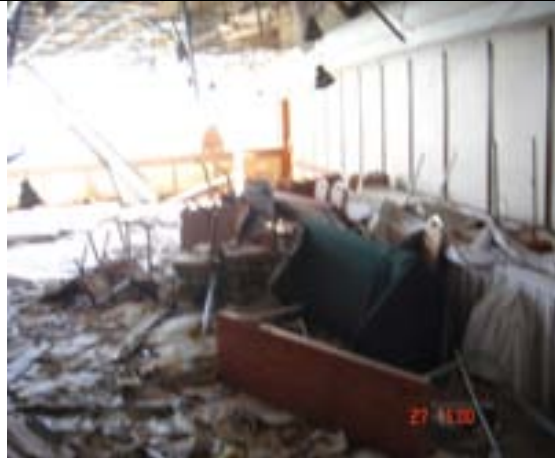
DAÑOS EN PLAFOND Y MOBILIARIO

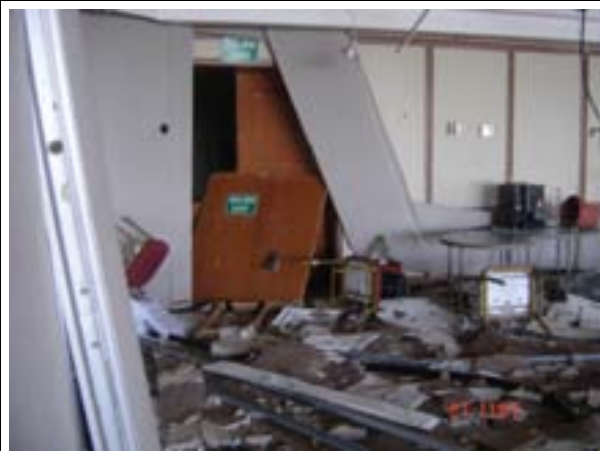
DAÑOS EN ACCESO Y MUROS

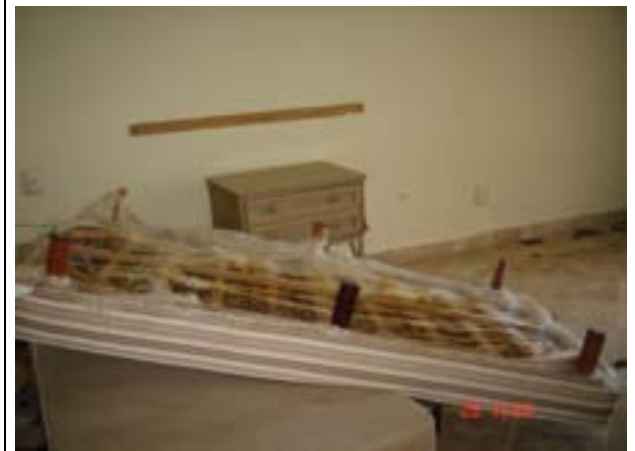
DAÑOS EN MOBILIARIO

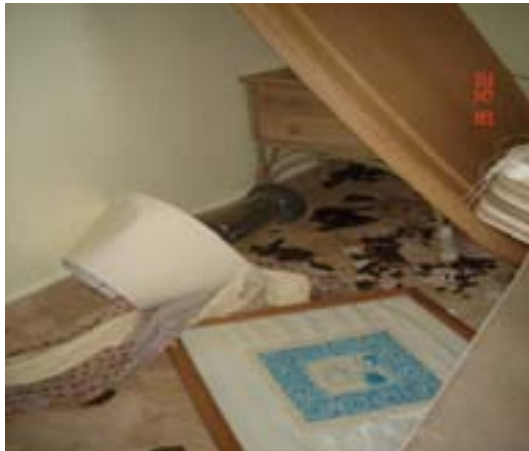
DAÑOS EN MOBILIARIO

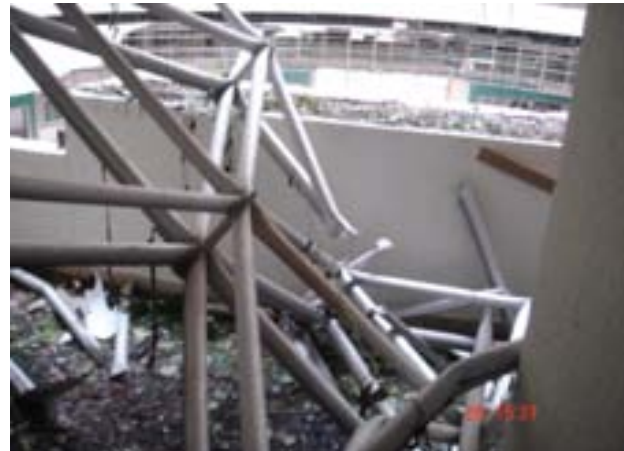
DESECHOS DE DOMO EN PASILLO NIVEL 1

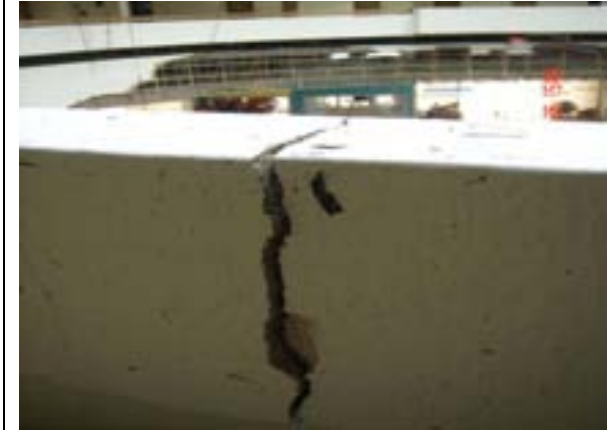
DAÑOS EN BARANDAL 1

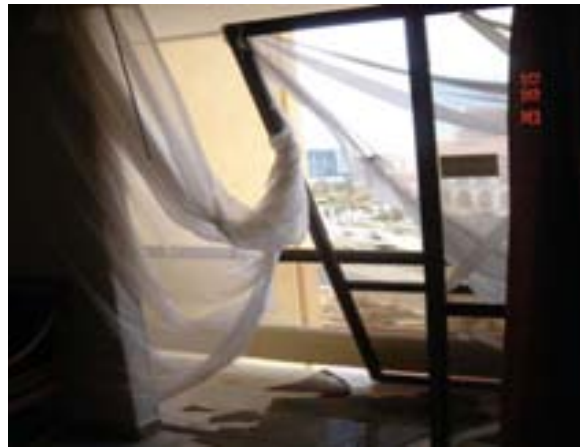
CANCELERIA DAÑADA

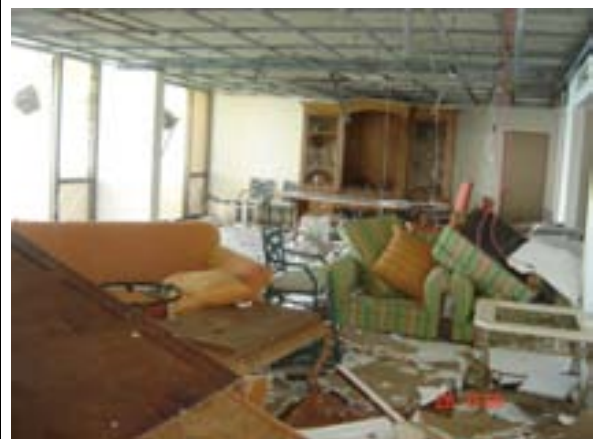
DAÑOS EN PLAFOND

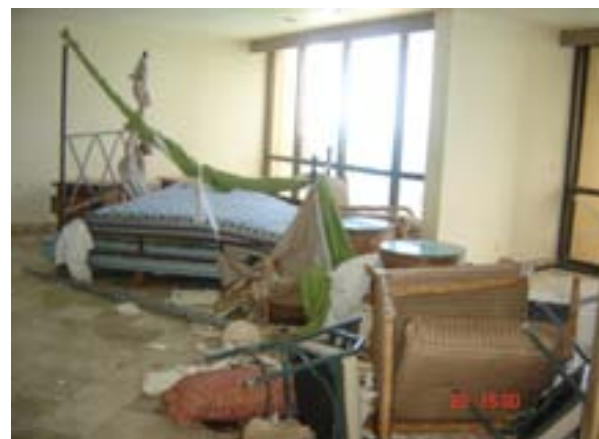
DAÑOS EN MOBILIARIO

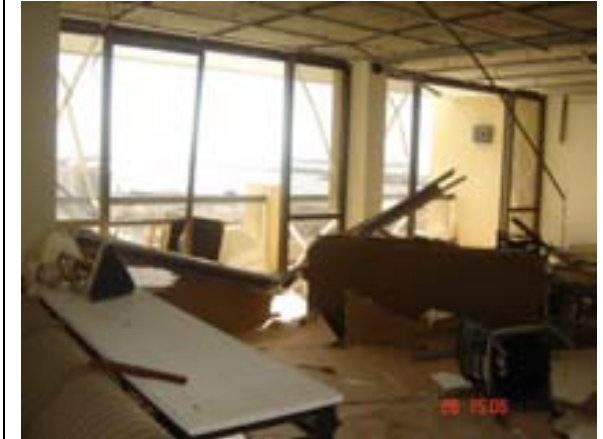
DAÑO EN CANCELERIA

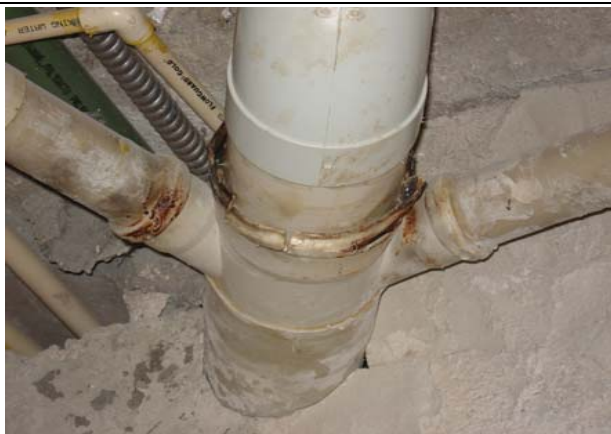
TUBERIA ROTA, COLUMNA No. 4

➤ La tubería de aguas negras se encontraba en pésimas condiciones, ya que por el tiempo de la construcción, las características del agua y las condiciones de la obra; se fue deteriorando rápidamente. Esto provocó en el menor de los casos inundaciones en los baños e incluso en el vanity, algunos mayores afectaron varias habitaciones e incluso pasillos, por lo que se solicitó la limpieza de las 12 columnas de agua, y la reparación de las que se encontraran dañadas.

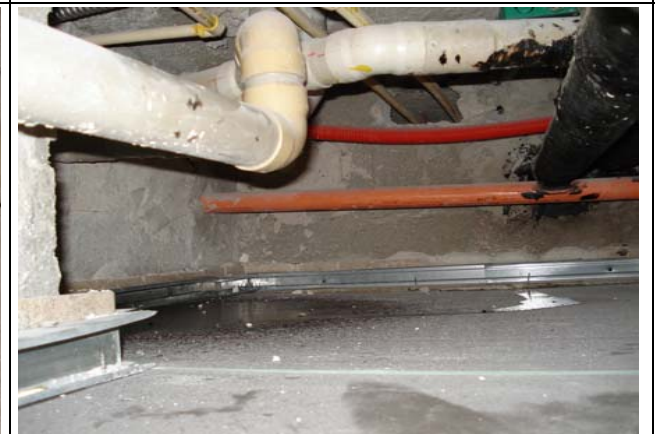
FUGA EN DRENAJE, HAB. 505
