Nivelación de la línea sanitaria principal de la FES
Aragón

Tesis
Para obtener el título de ingeniero civil

***“NIVELACIÓN DE LA LÍNEA
SANITARIA PRINCIPAL DE LA
F.E.S. ARAGÓN”***

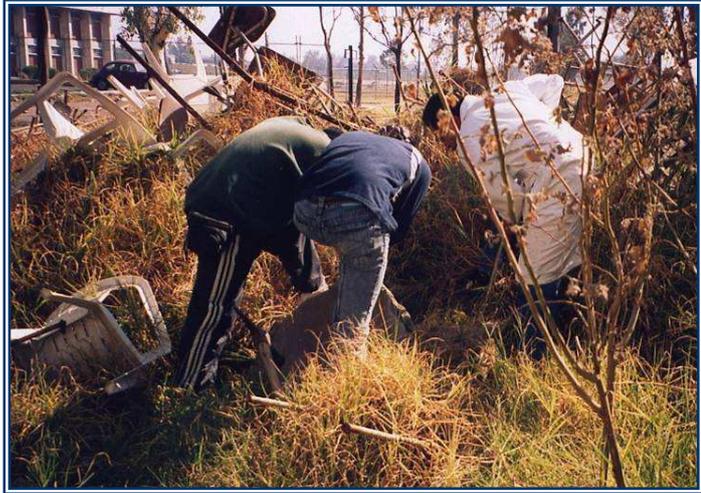
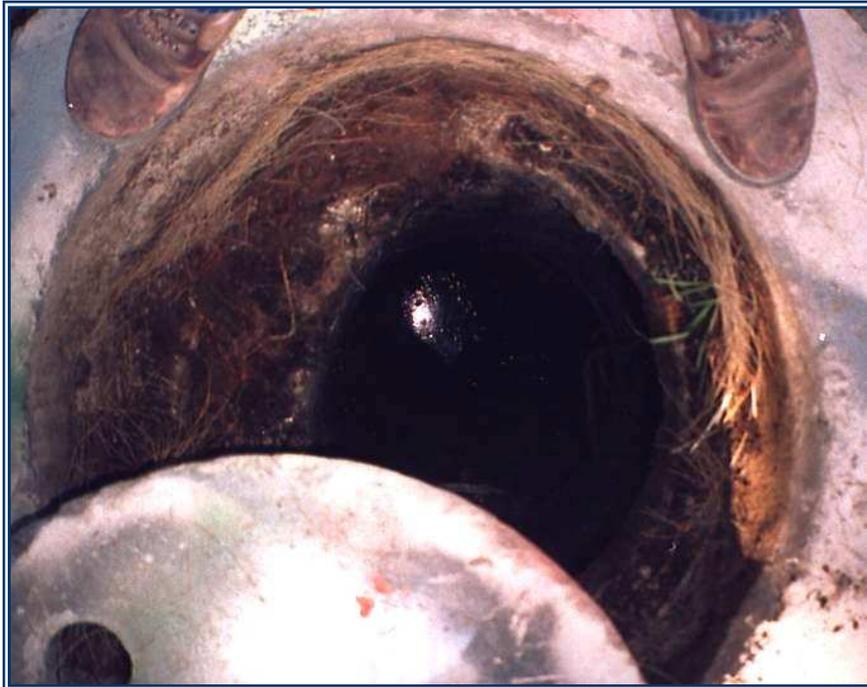
Materia vegetal que impedía destapar el pozo de visita 12

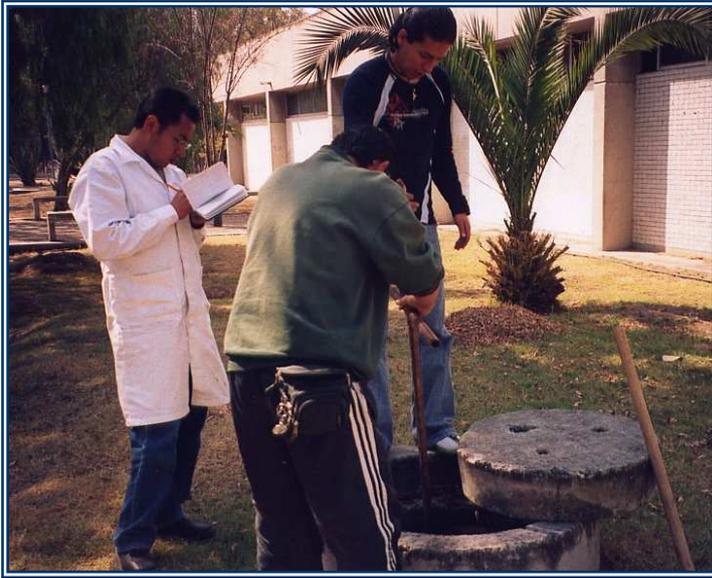
Pozo de visita 8, que es el más profundo de la escuela, que se encuentra a un lado del almacén.

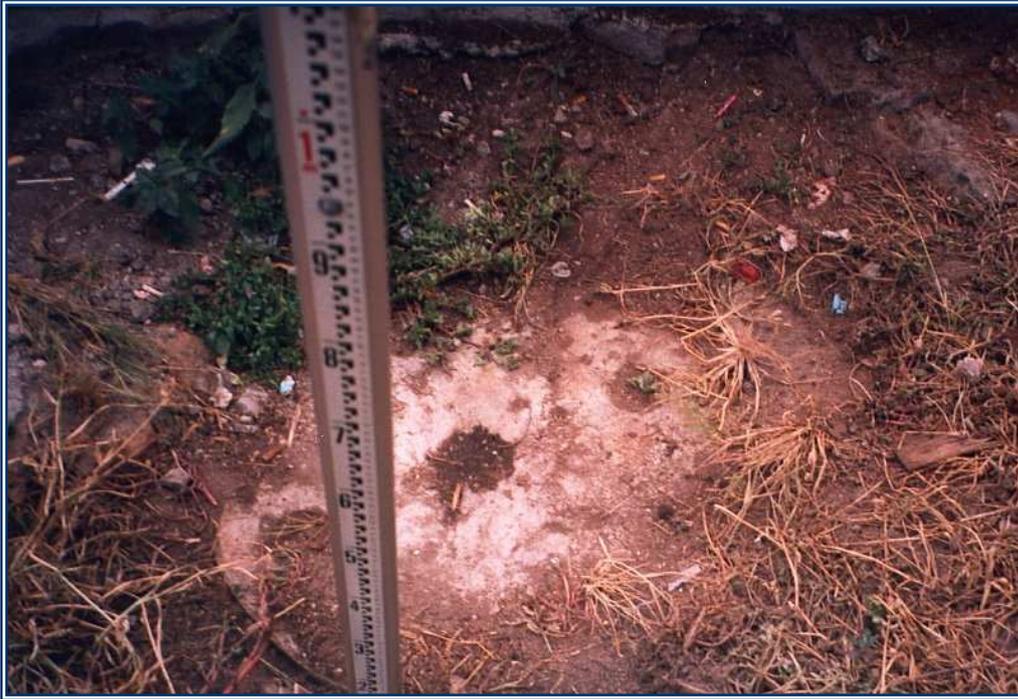
Este es un ejemplo de cómo algunos pozos de visita son difíciles de acceder ya que las condiciones físicas que presentas no son las más óptimas.

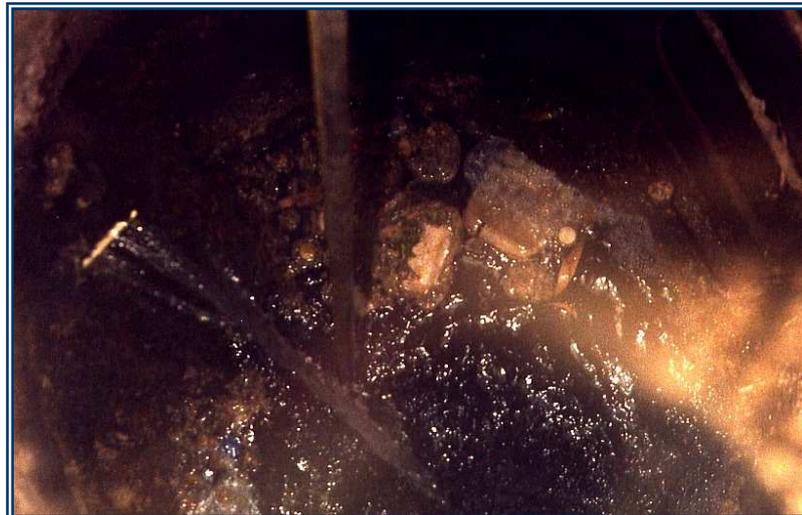
Pozo de visita 3, donde se encontró una descarga aparentemente de agua potable, donde además se puede observar, una gran cantidad de envases de plástico.

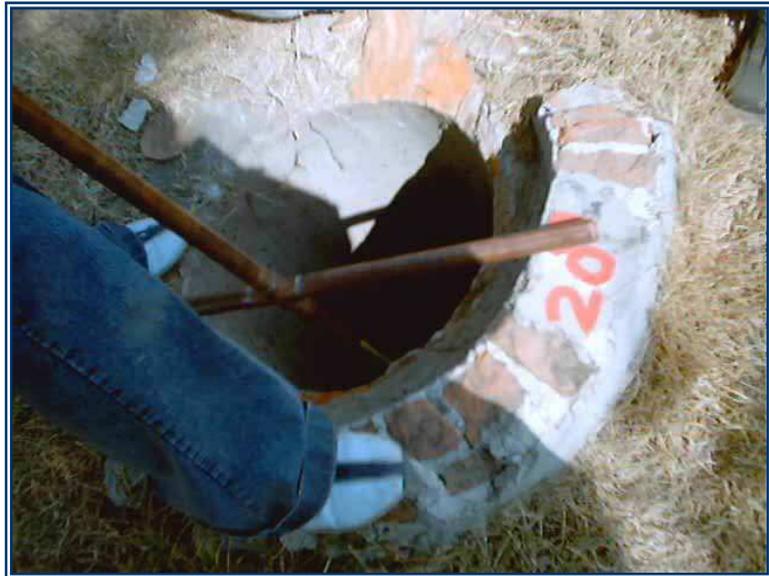
Pozo 20, el cual presenta un gran deterioro del brocal.

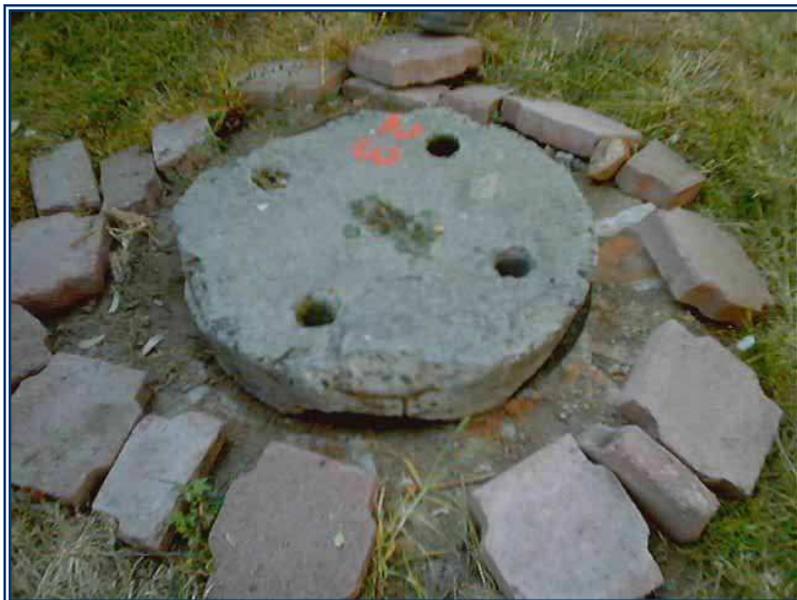
Brocal inexistente, que corresponde al pozo de visita 23

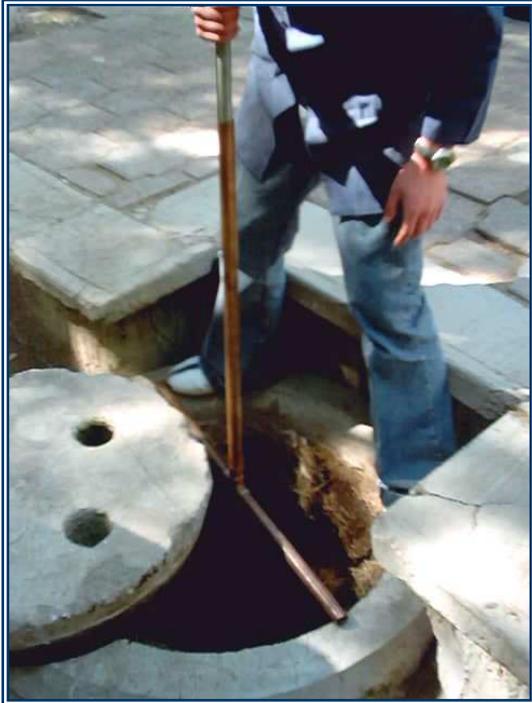
Se esta sondeando el pozo 33, a un lado de las torres de Aragón, donde se dificultó por la guarnición construida alrededor de este.

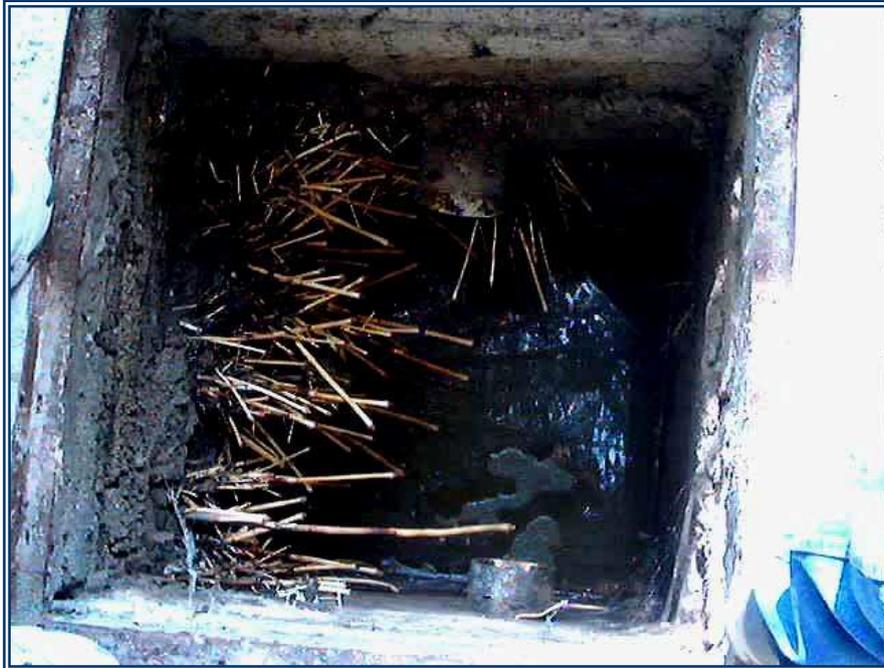
Registro R9, donde en su vecindad se encuentra una palmera, cuyas raíces se encuentran ya dentro del registro.

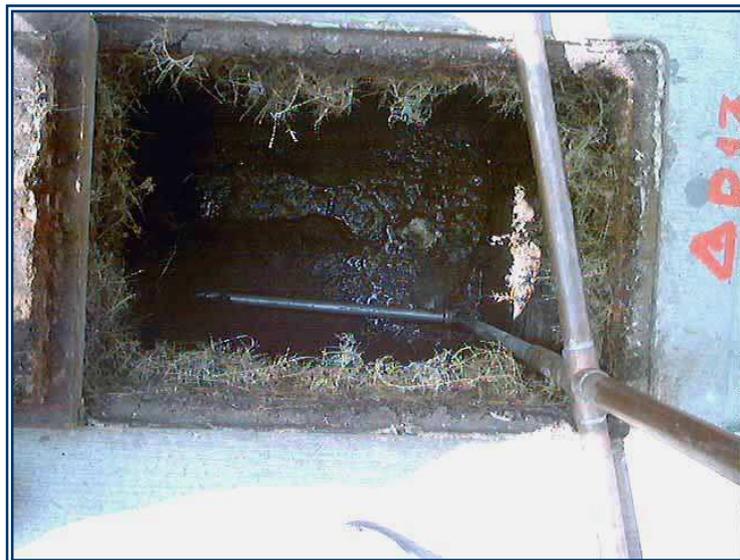
R13, se puede apreciar la presencia de vegetación adherida a las paredes del registro.

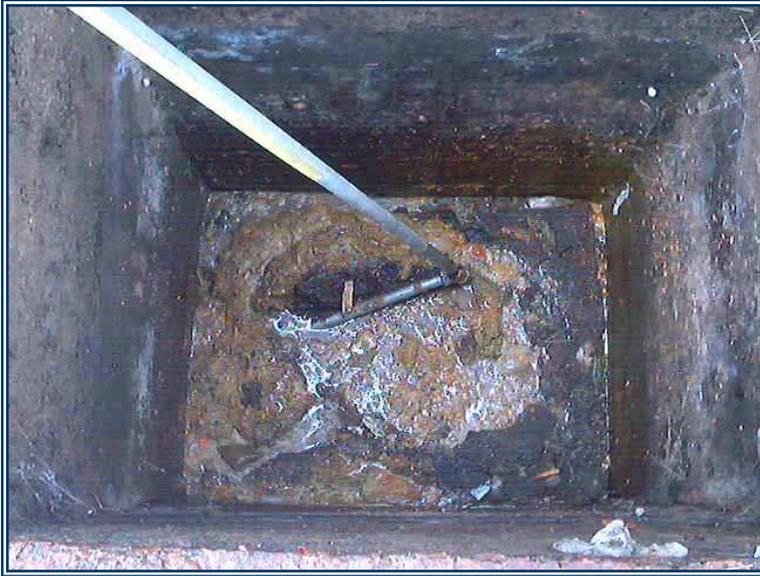
R4, donde la descarga proveniente de los baños de los edificios A-1 y A-4, no tiene un flujo adecuado hacia la red.

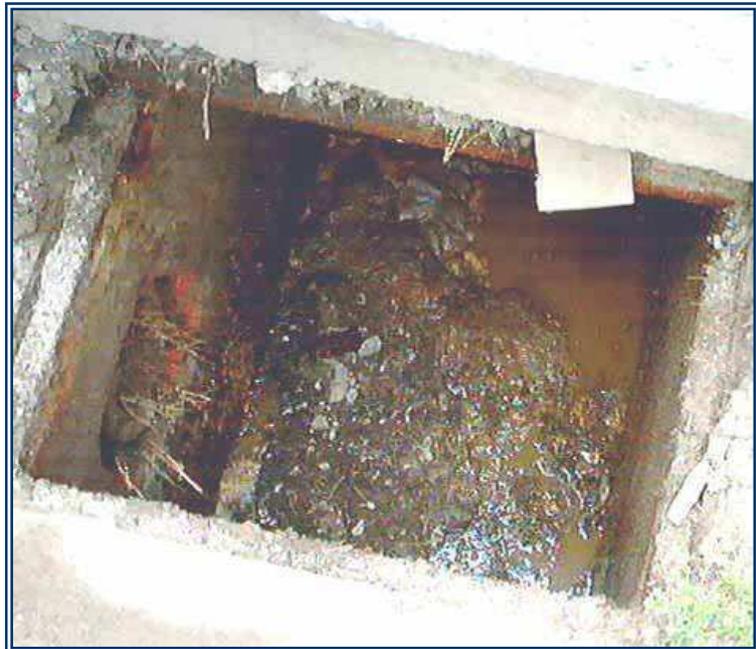
R5 el cual esta conectado al R4 y cuyo flujo es prácticamente nulo. Lo que no permite una adecuada evacuación de las descargas de los baños.
