UNIVERSIDAD NACIONAL AUTONOMA DE MEXICO

FACULTAD DE QUIMICA

ESTUDIO QUIMICO METALURGICO APLICADO A
DIVERSOS COMPONENTES INGENIERILES UTILIZADOS
EN PLATAFORMAS PETROLERAS COSTA FUERA DE LA
SONDA DE CAMPECHE, MEXICO

Informe General de Conocimientos

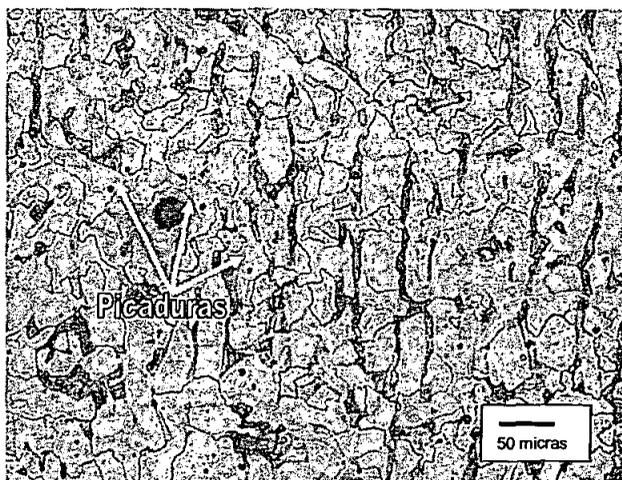
Durante la realización del ensayo y debido a la agresividad del medio de prueba, la muestra sufrió un tipo de corrosión localizada, llamada comúnmente como corrosión por picadura, como se puede ver en la figura 10 y 11. En esta figura se pueden observar los huecos o picaduras resultantes del fenómeno.

Figura 10. Fotografía de microscopía óptica mostrando los efectos (picaduras) de la agresividad del medio de prueba utilizado en los aceros bajo estudio.

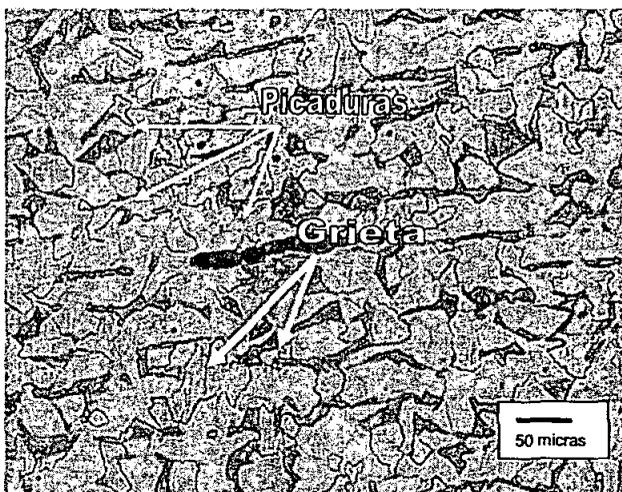
Figura 11. Fotografía de microscopía óptica en donde se observan picaduras debido a la agresividad del medio de prueba, así como una grieta, la cual también fue generada por efecto del medio de prueba.

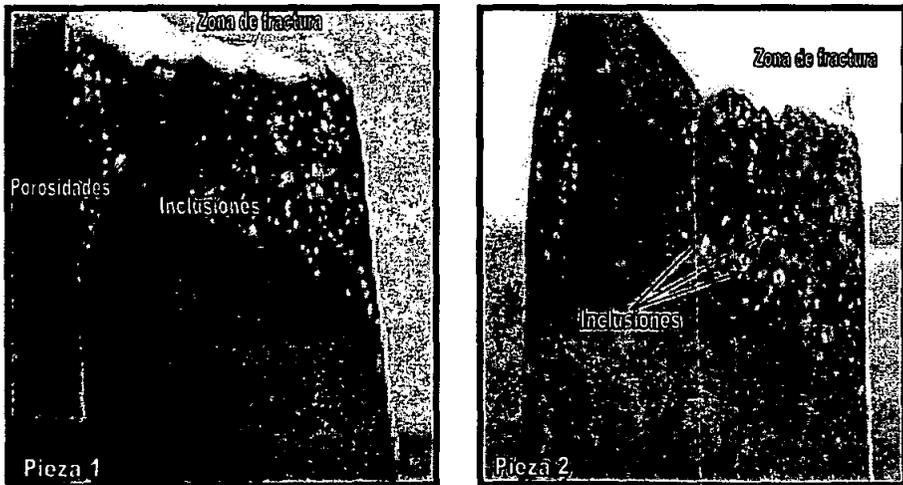
Figura 18. Macrografías de las piezas fracturadas en donde se resaltan aspectos importantes tales como la presencia de poros y de inclusiones.

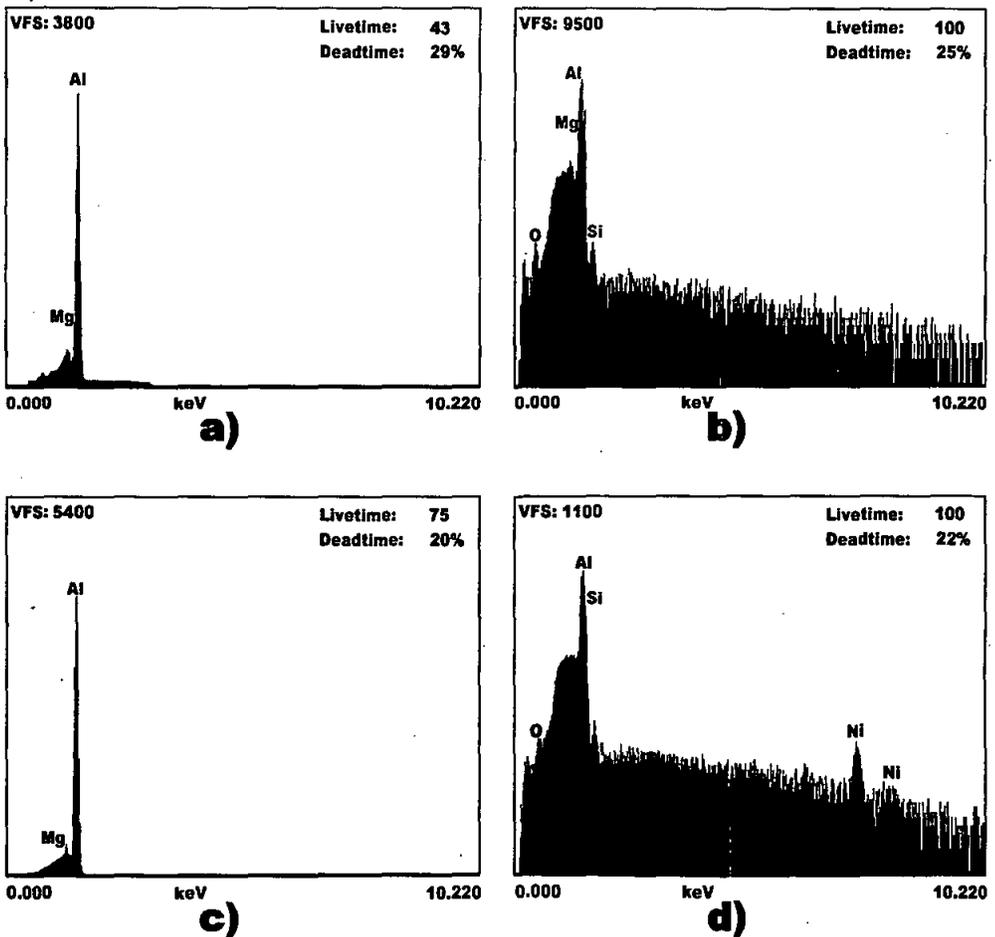
Figura 19. Espectrogramas obtenidos de los microanálisis realizados sobre diversas partes de las muestras fracturadas: a) Metal base, b) poro, c) interior del poro y d) inclusión.

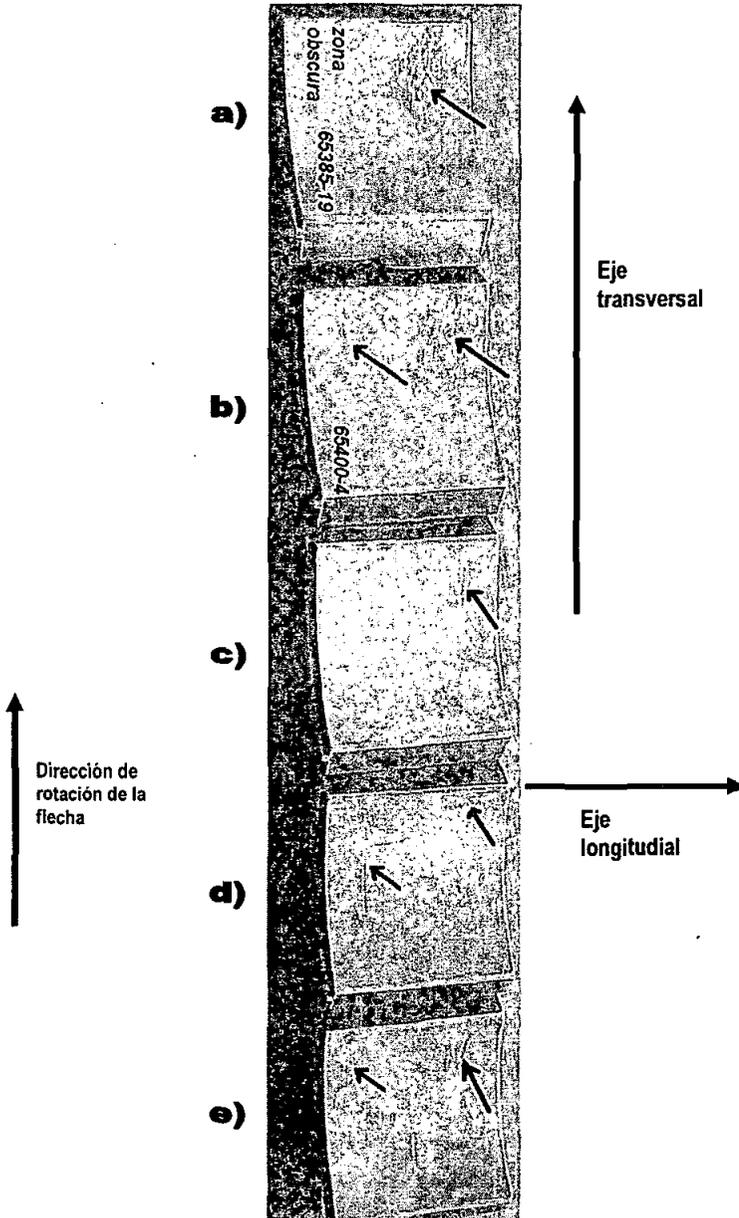
Figura 23. Fotografía de los elementos constituyentes del cojinete, en donde se muestran las zonas dañadas, así como las diferentes direcciones de referencia.

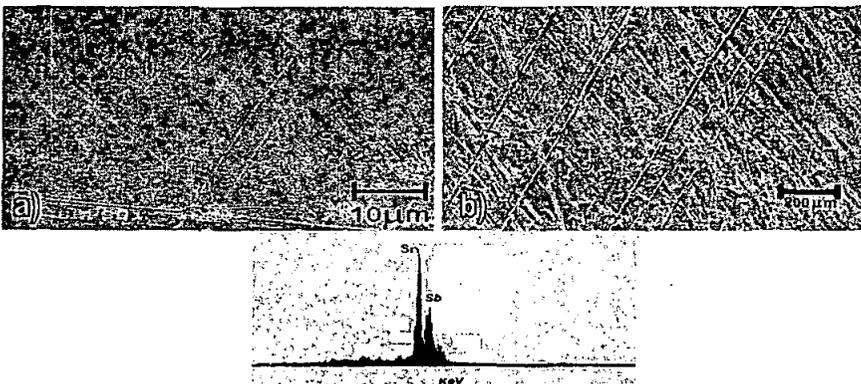
Figura 28. Micrografías y espectro de microanálisis tomados sobre el recubrimiento del cojinete bajo estudio, a) panorámica del recubrimiento en donde se alcanzan a apreciar rayas entrecruzadas, b) detalle de la zona rayada (mayor amplificación).

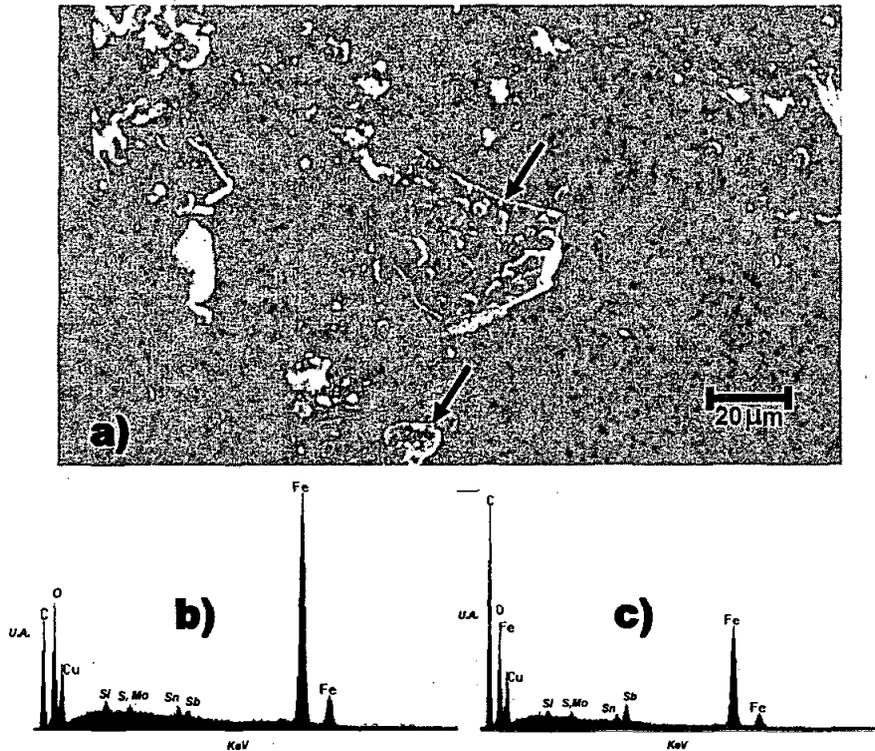
Figura 32. Diversas Morfologías y espectros de microanálisis de las partículas encontradas en las regiones del recubrimiento (babbit) con daño severo.

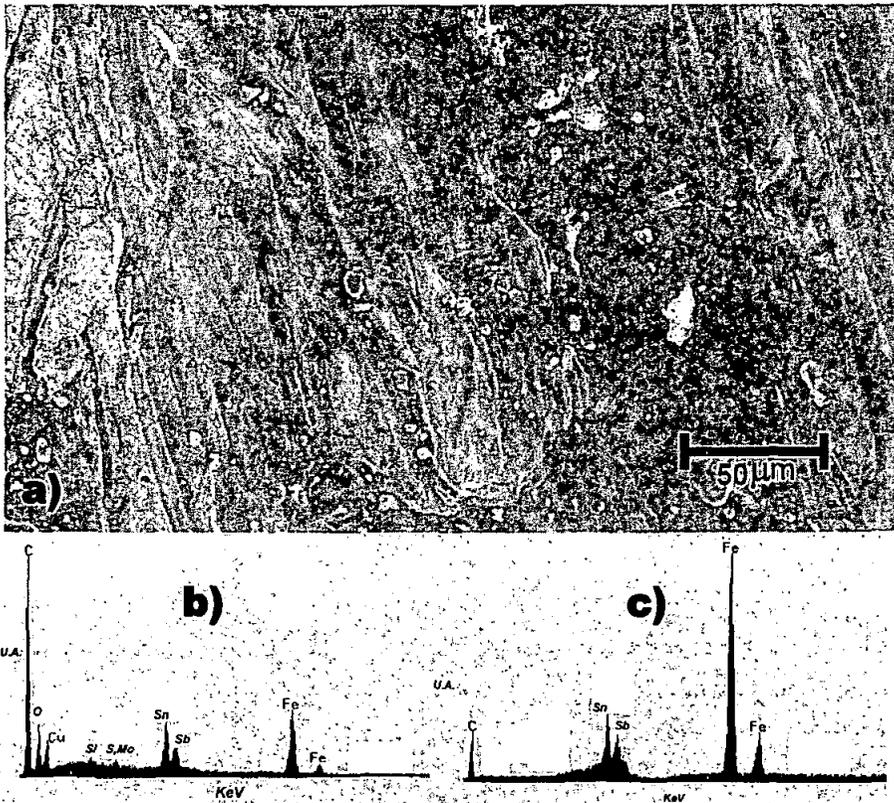
Figura 33. Zona dañada del recubrimiento en donde se aprecia la presencia de partículas impureza y sus correspondientes patrones de microanálisis.

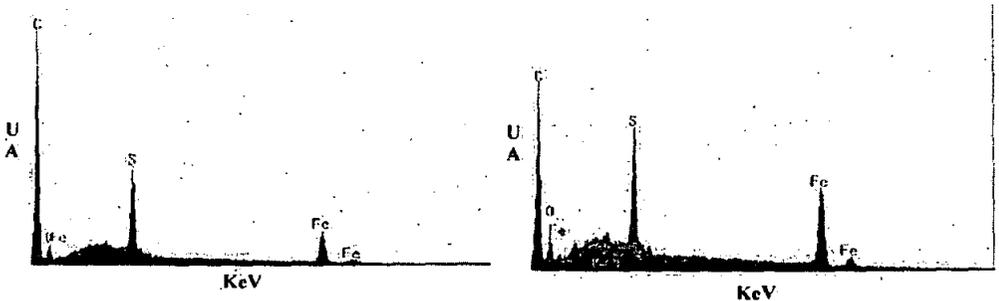
Figura 48. Patrones de microanálisis obtenidos en las regiones claras (C) y oscuras (O) al interior del tubo. En ambos se observa la presencia de Carbono y Azufre, y el Oxido de Hierro no es tan marcado como en la sección externa del tubo.

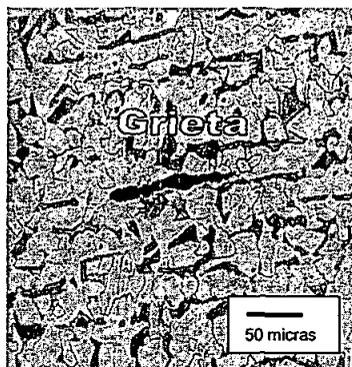
Figura 11. Fotografía de microscopía óptica en donde se observan picaduras debido a la agresividad del medio de prueba, así como una grieta La cual también fue generada por efecto del medio de prueba.

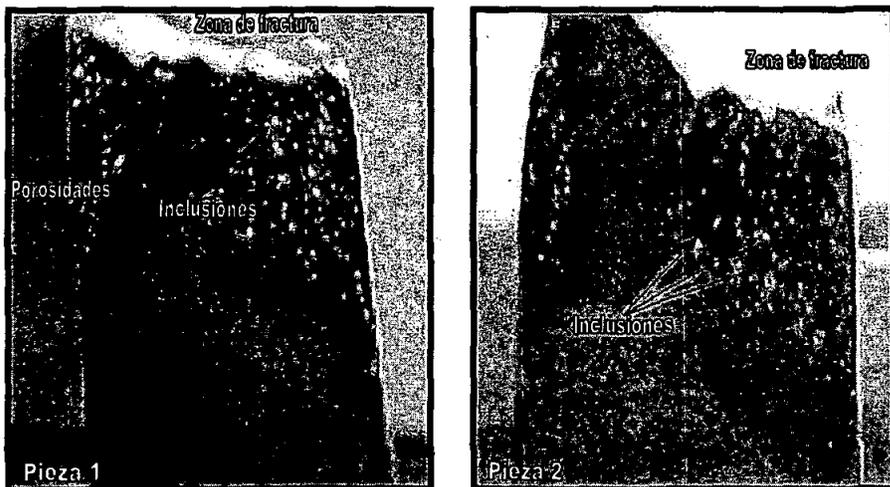
Figura 18. Macrografías de las piezas fracturadas en donde se resaltan aspectos importantes tales como la presencia de poros y de inclusiones.

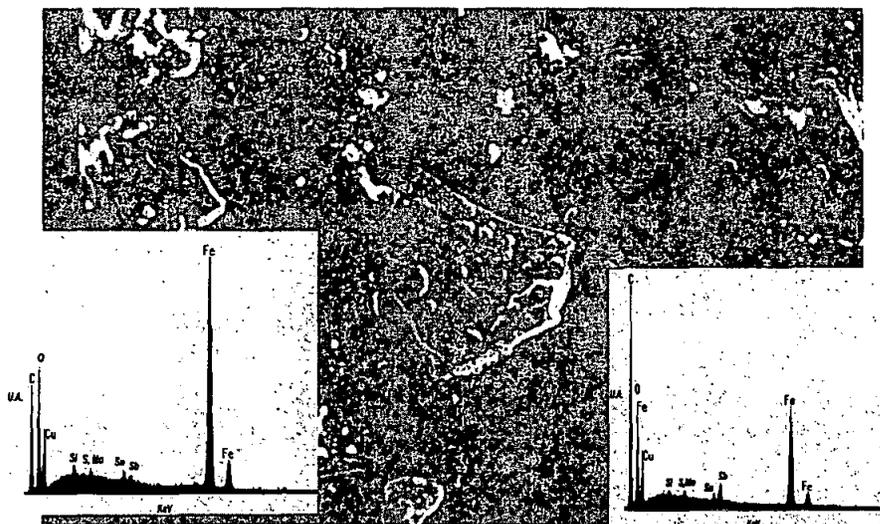
Figura 32. Diversas Morfologías y espectros de microanálisis de las partículas encontradas en las regiones del recubrimiento (babbit) con daño severo.

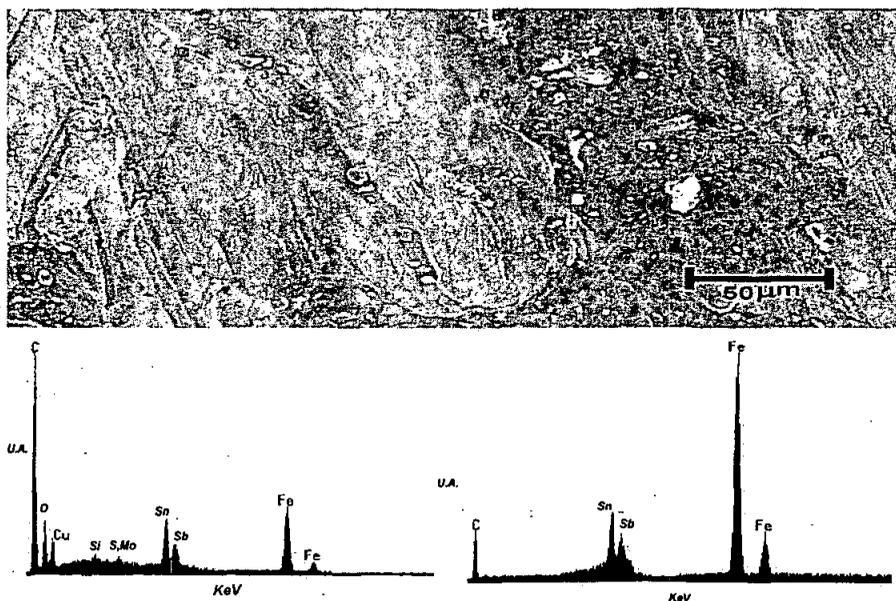
Figura 33. Zona dañada del recubrimiento en donde se aprecia la presencia de partículas impureza y sus correspondientes patrones de microanálisis.
