**CIMENTACIONES DE TEMPLOS Y  
CONVENTOS DE LOS SIGLOS XVI A XVIII**

**—25 Casos de Comportamiento Problemático —**

**Tesis que presenta el M en I Enrique Santoyo Villa**

**Para obtener el grado de Doctor en Arquitectura**

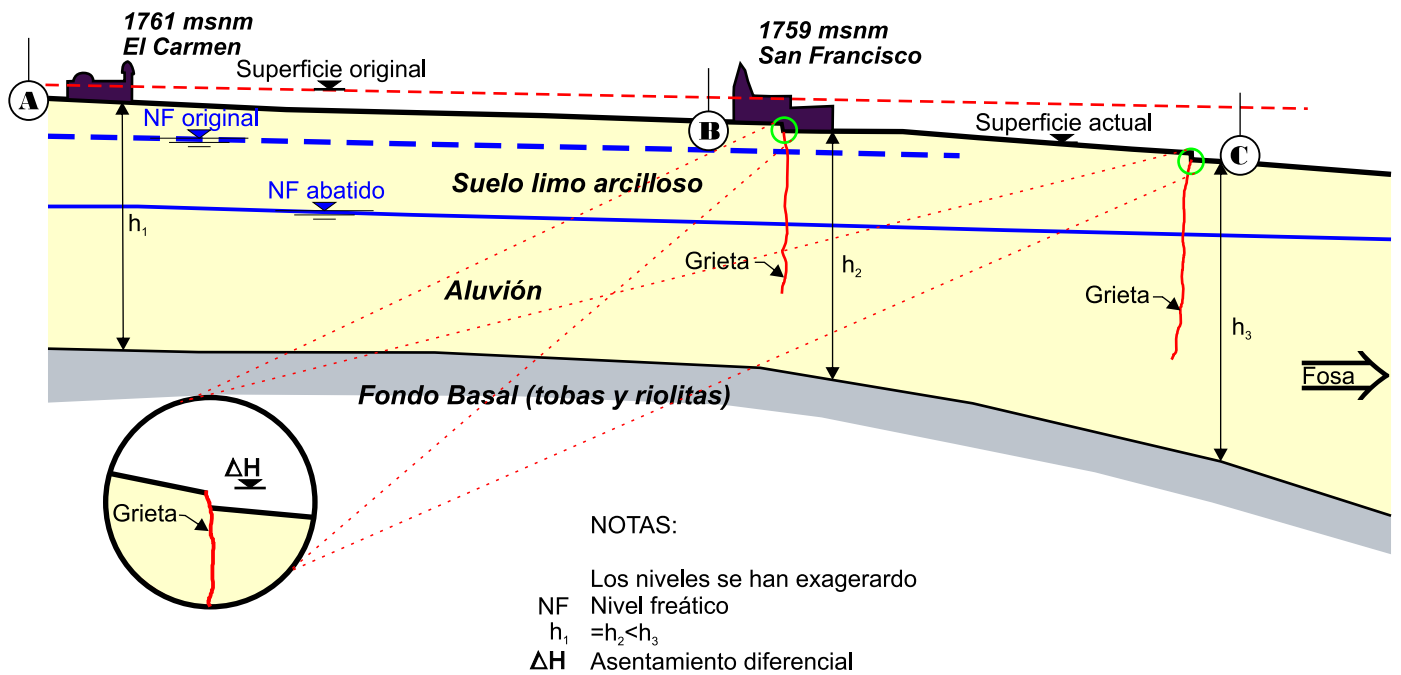
Fig. 8.1.3 Boceto de las grietas y del hundimiento regional

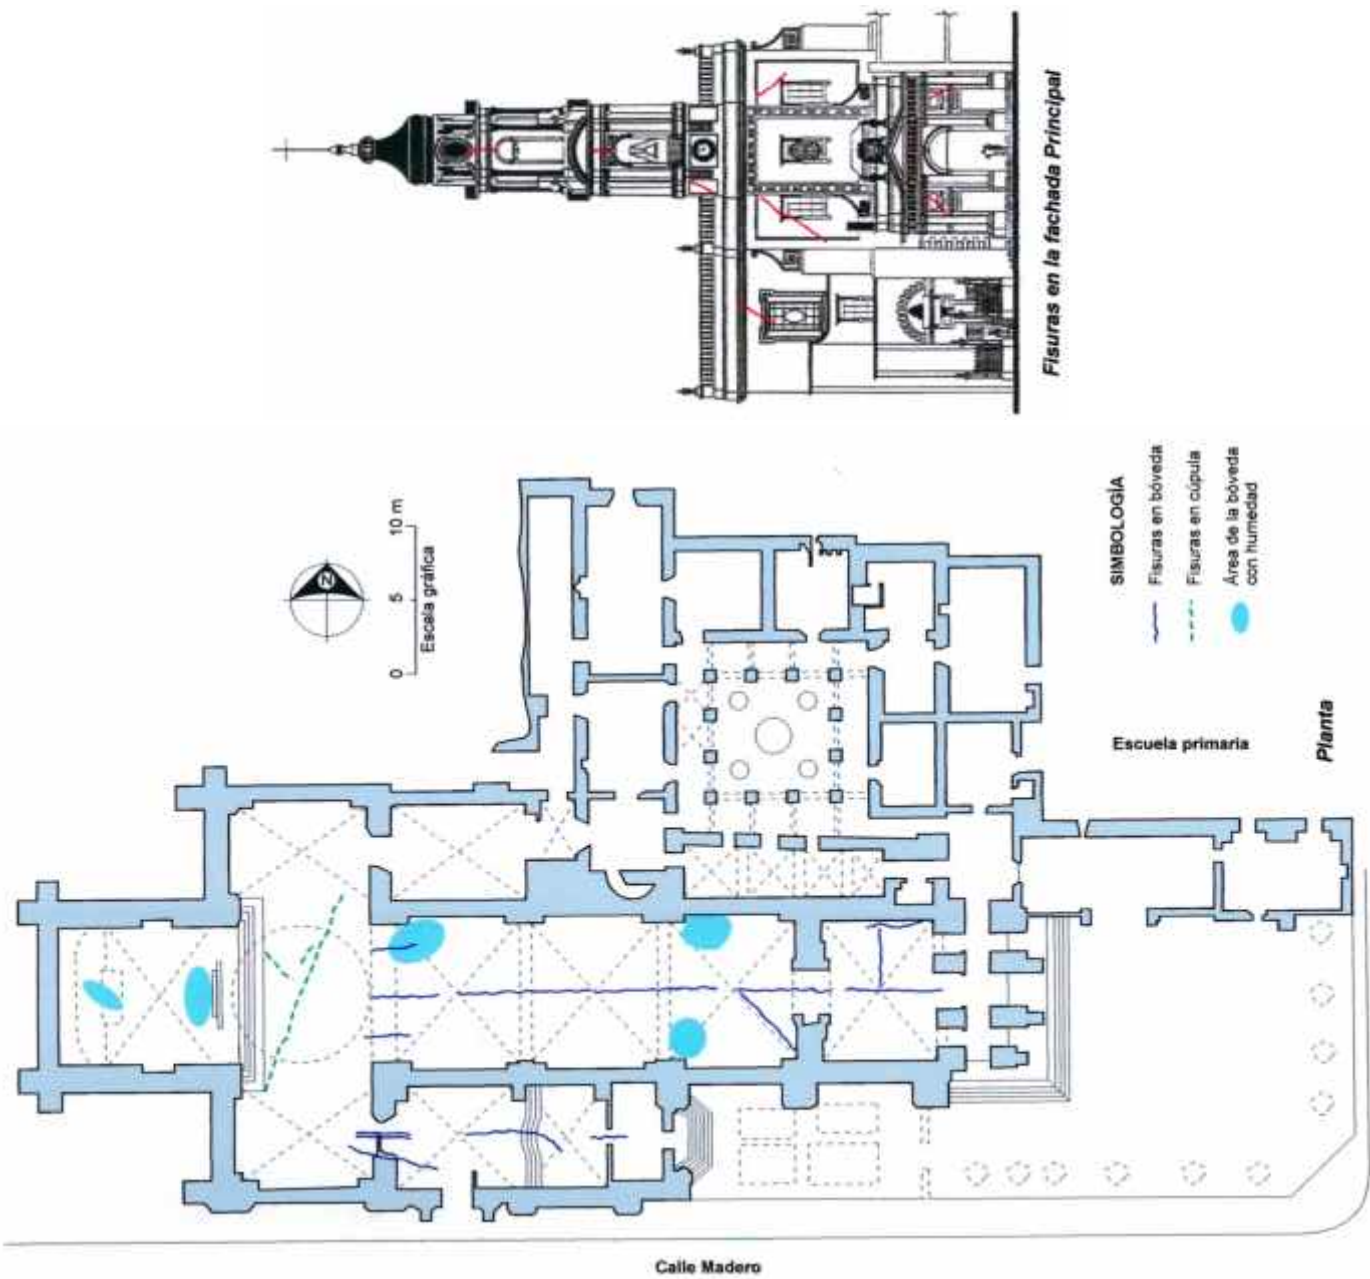
Fig. 8.1.4 Fisuras estructurales observadas en el Templo El Carmen

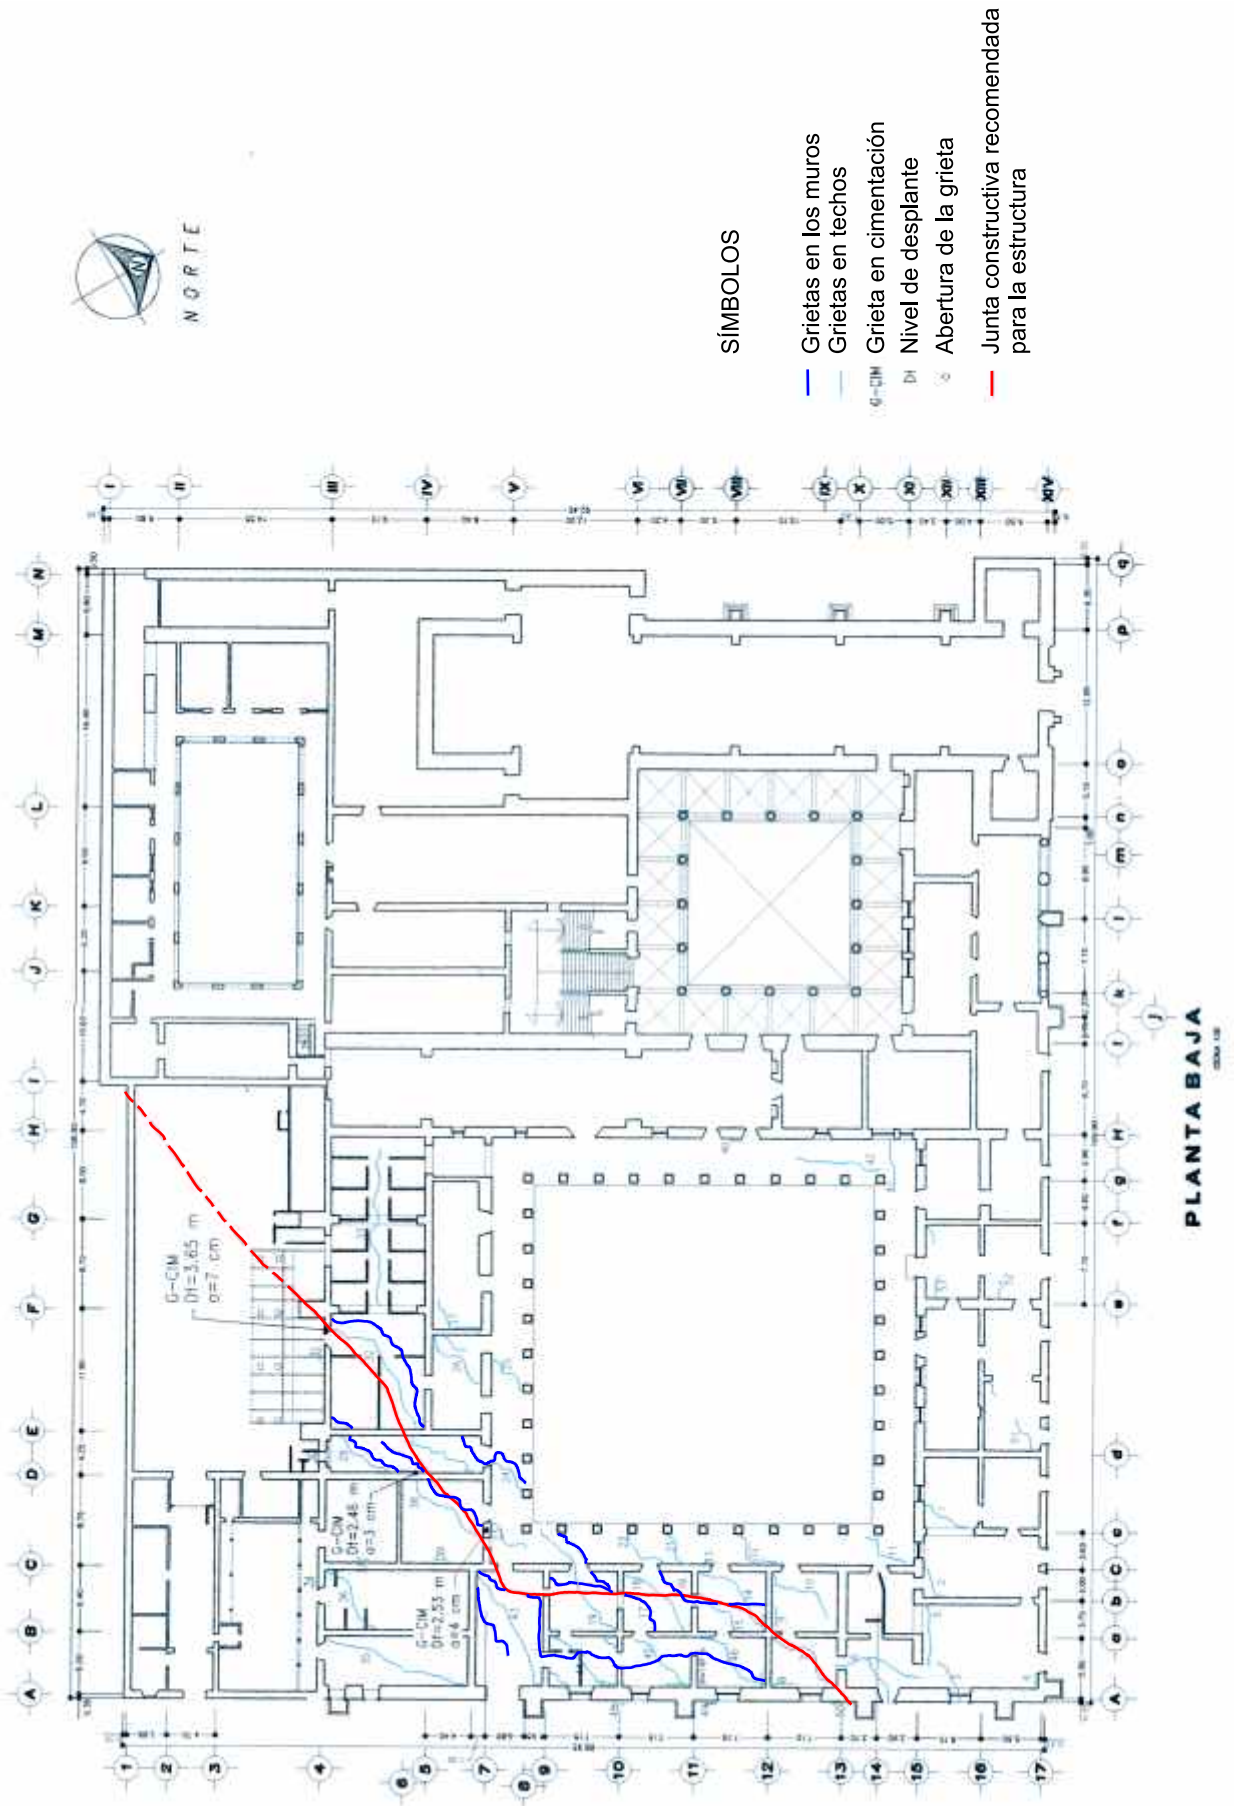
Fig. 8.2.3 Levantamiento de grietas en planta baja

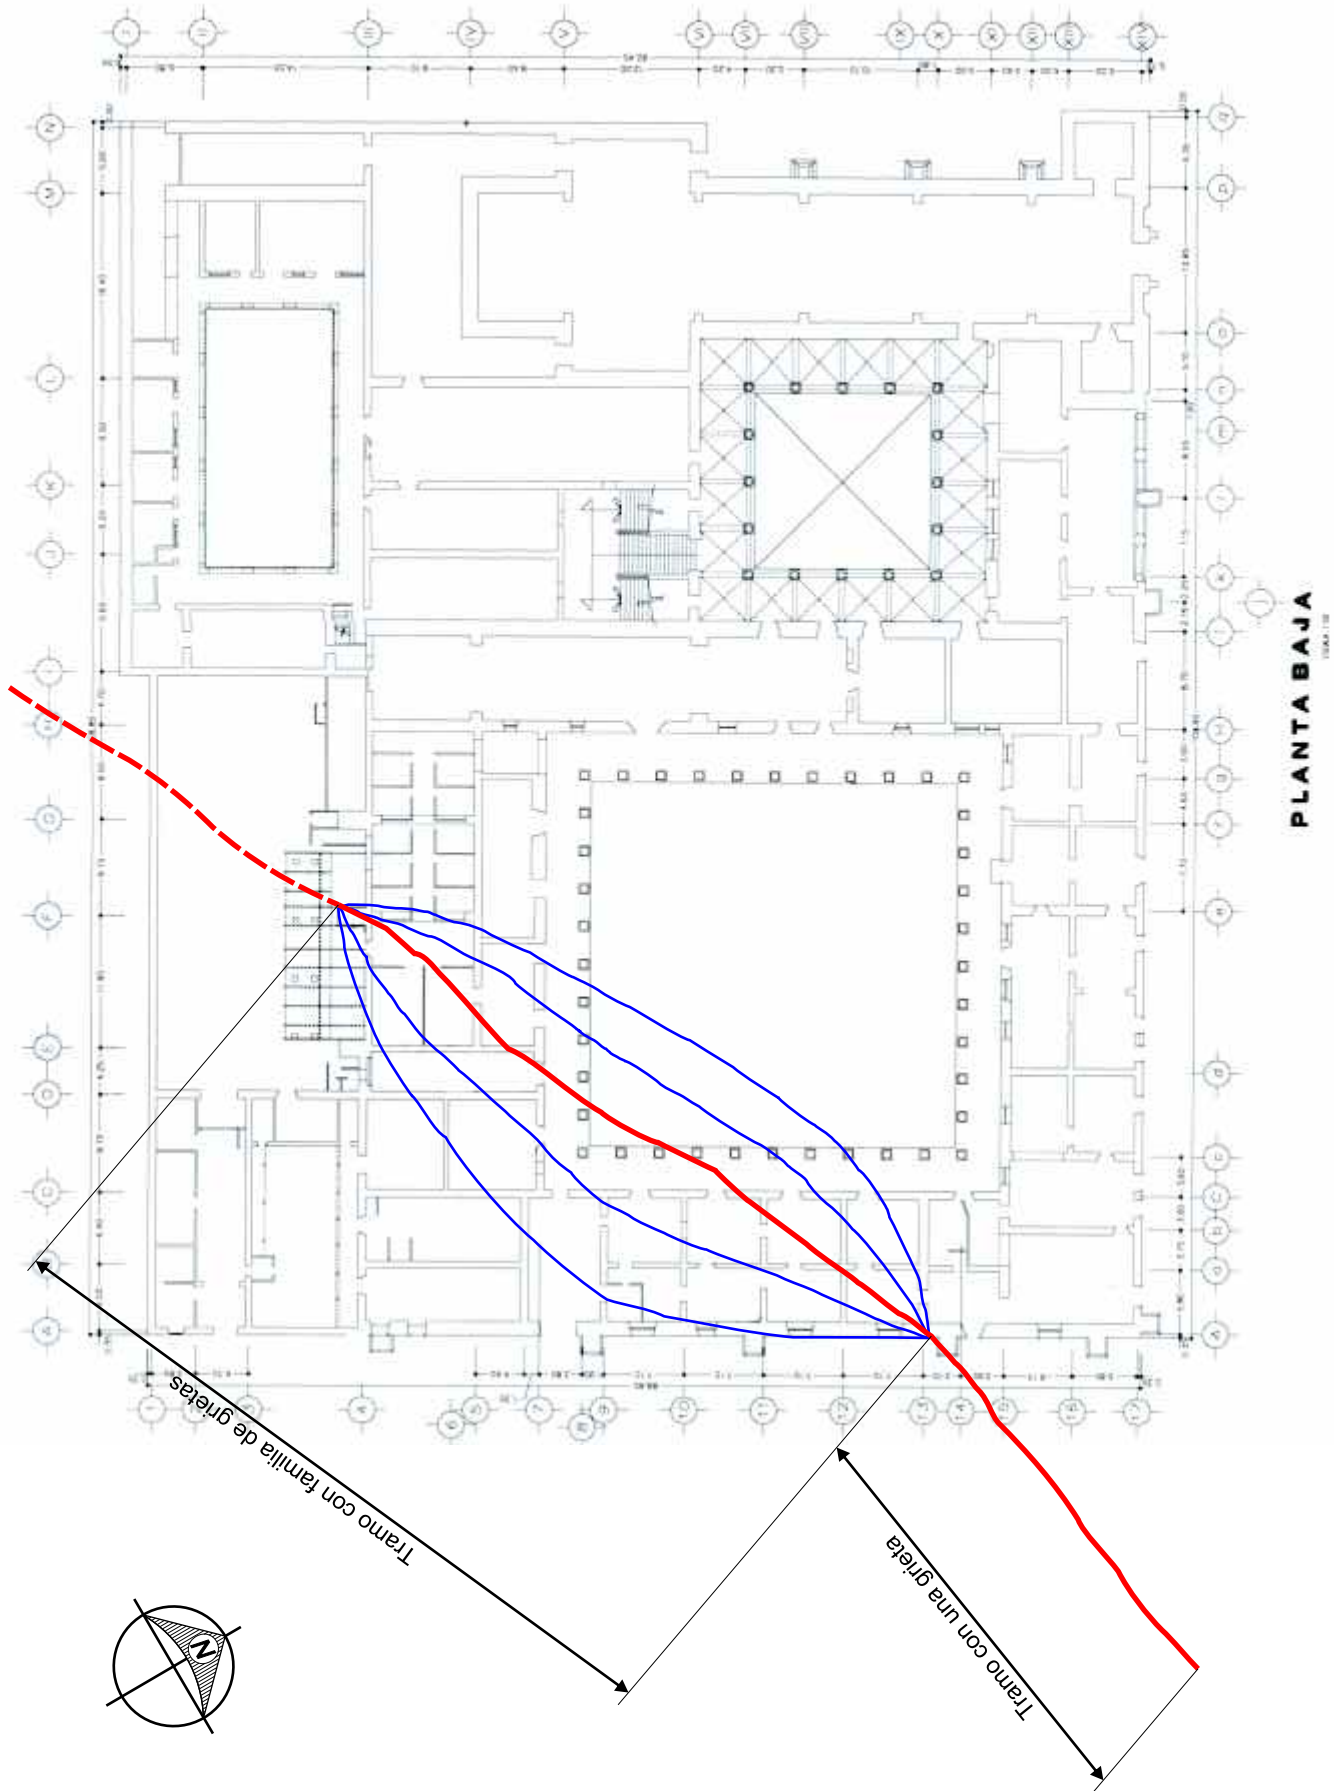
Fig. 8.2.4 Trayectorias de las grietas en el interior y fuera del convento

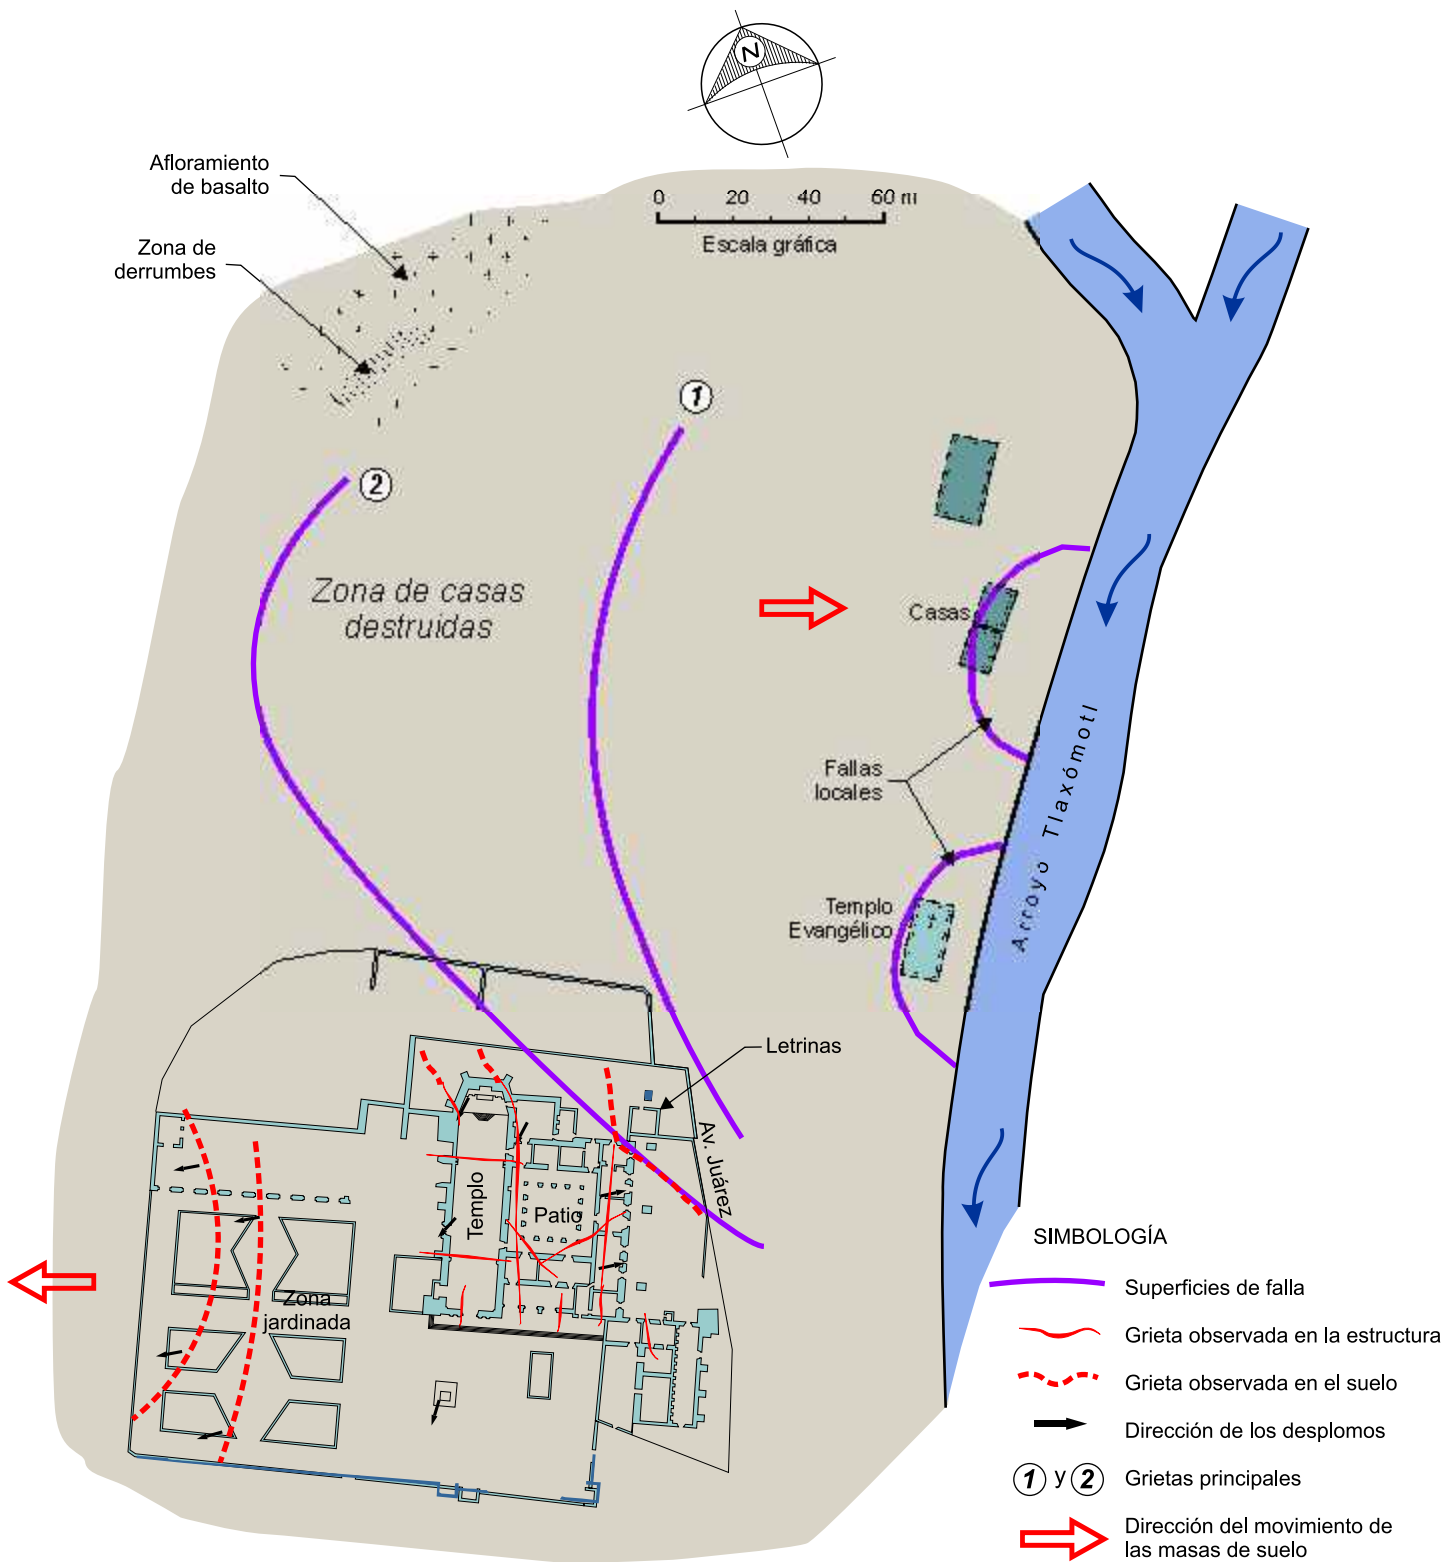
Fig. 9.1.12 Superficies de falla y grietas en el convento

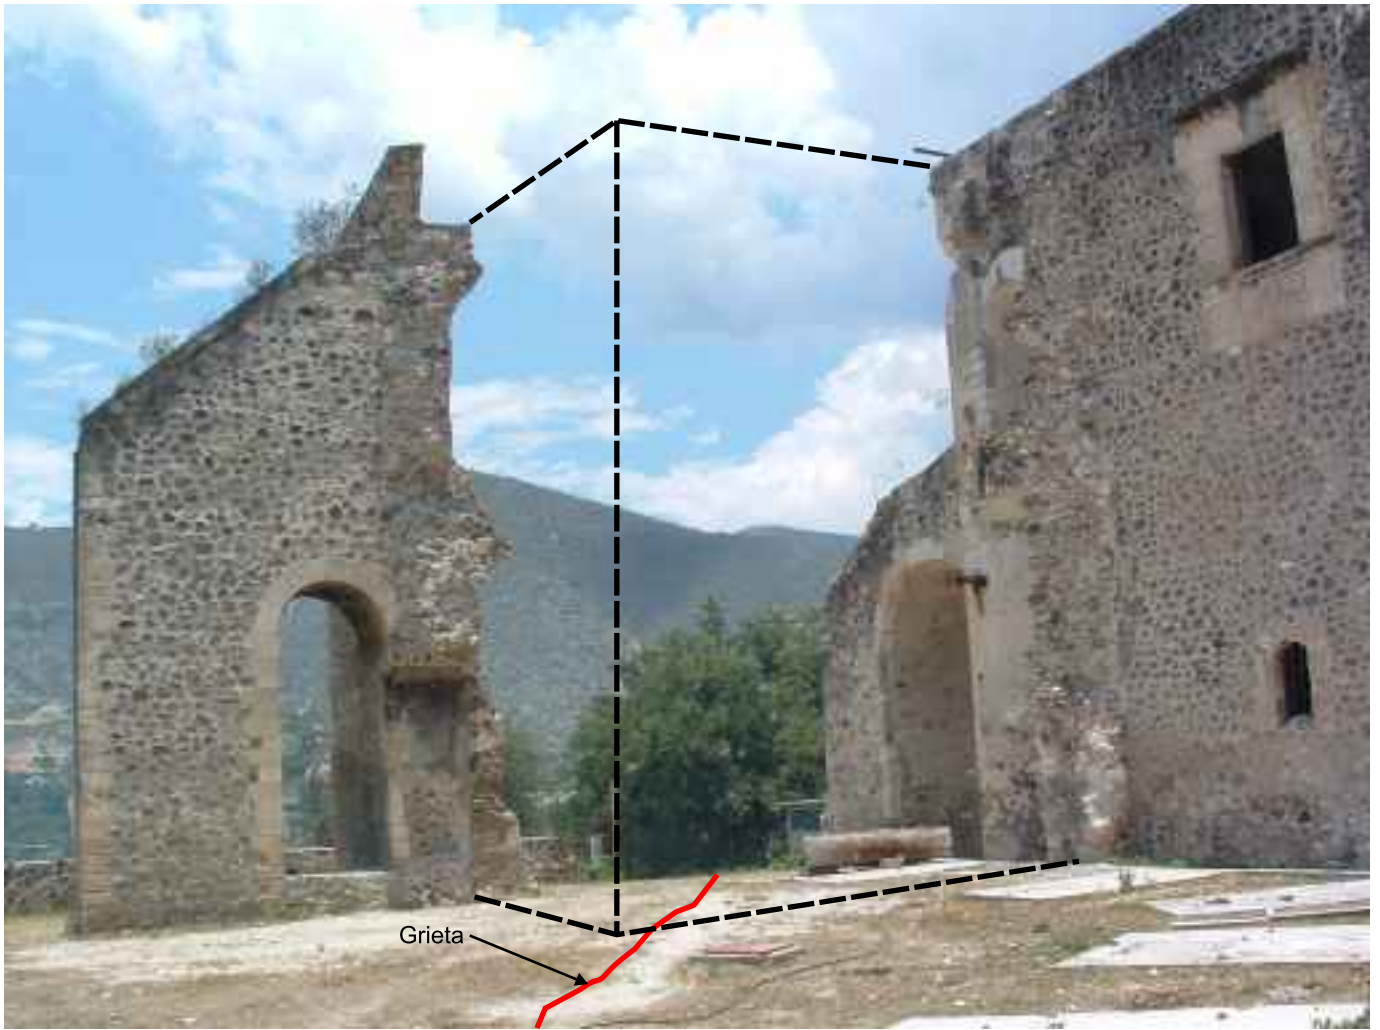
Grieta

Fig. 9.1.13 Zona colapsada de la cloacas

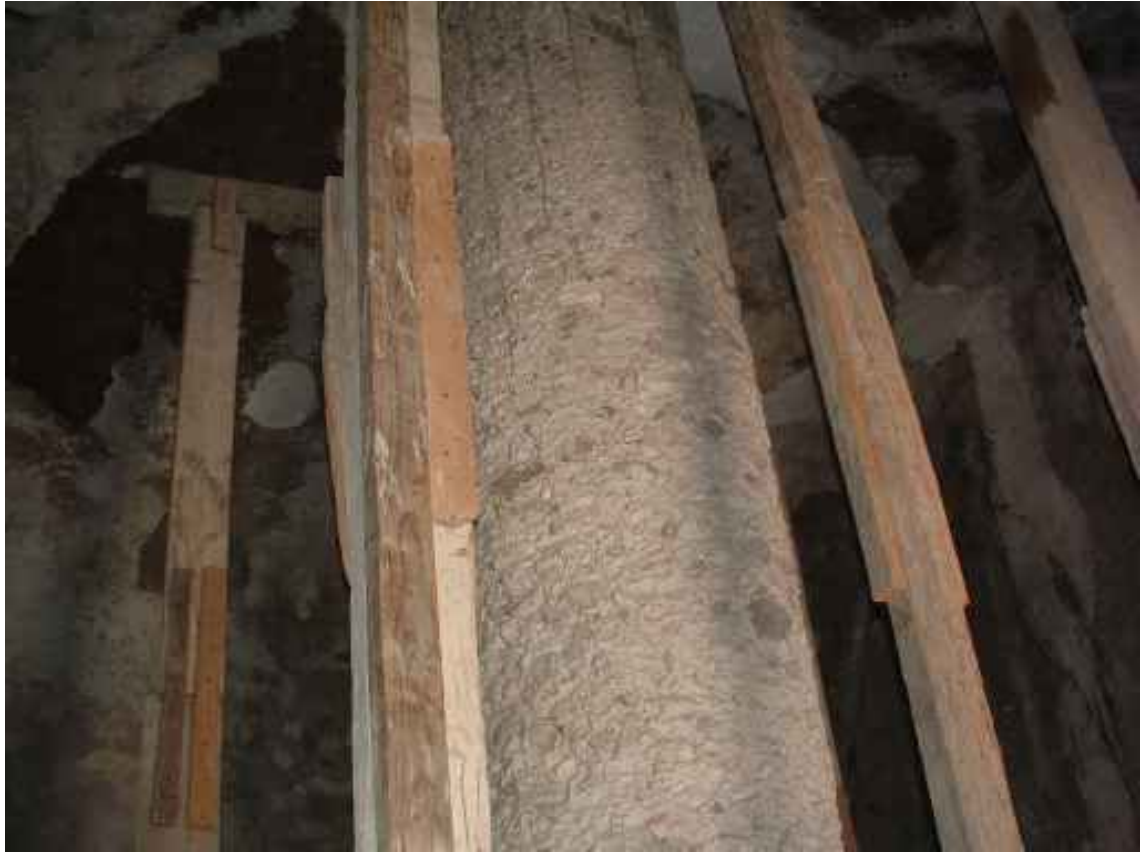
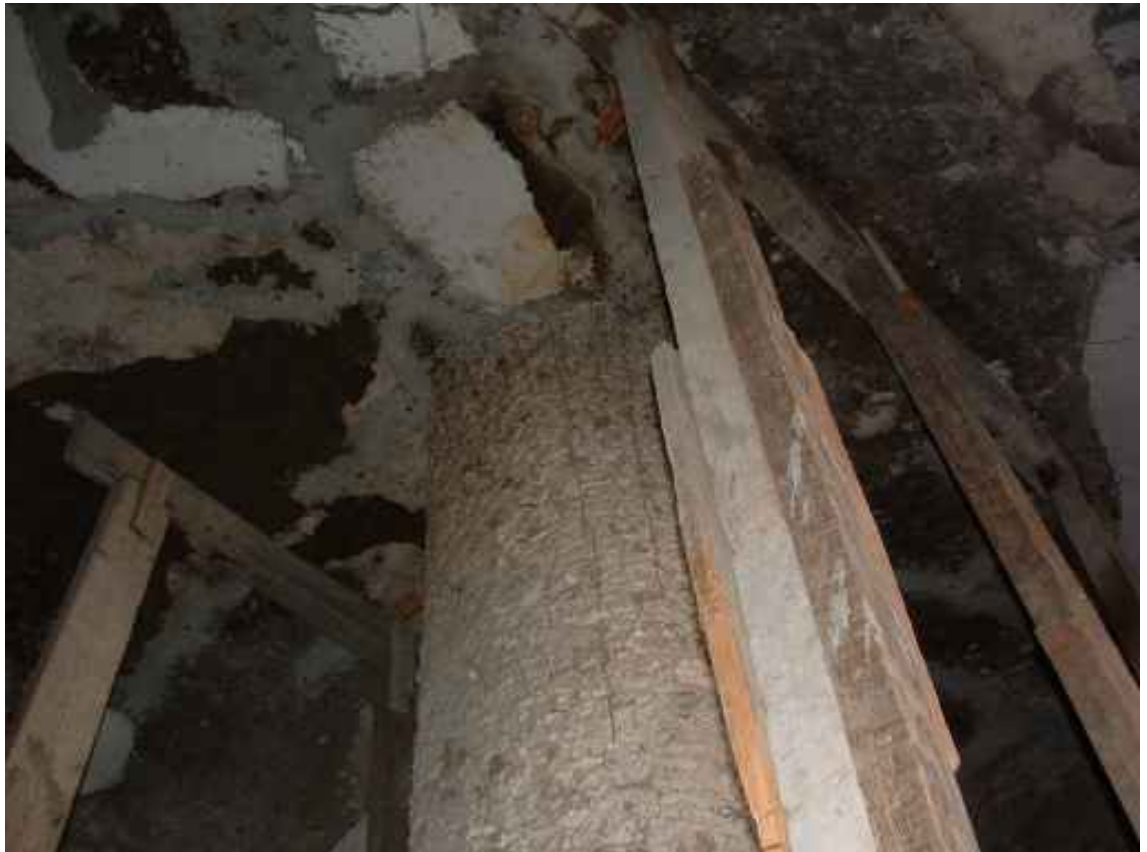
Fig. 9.1.14 Apuntalamiento en una de las bodegas

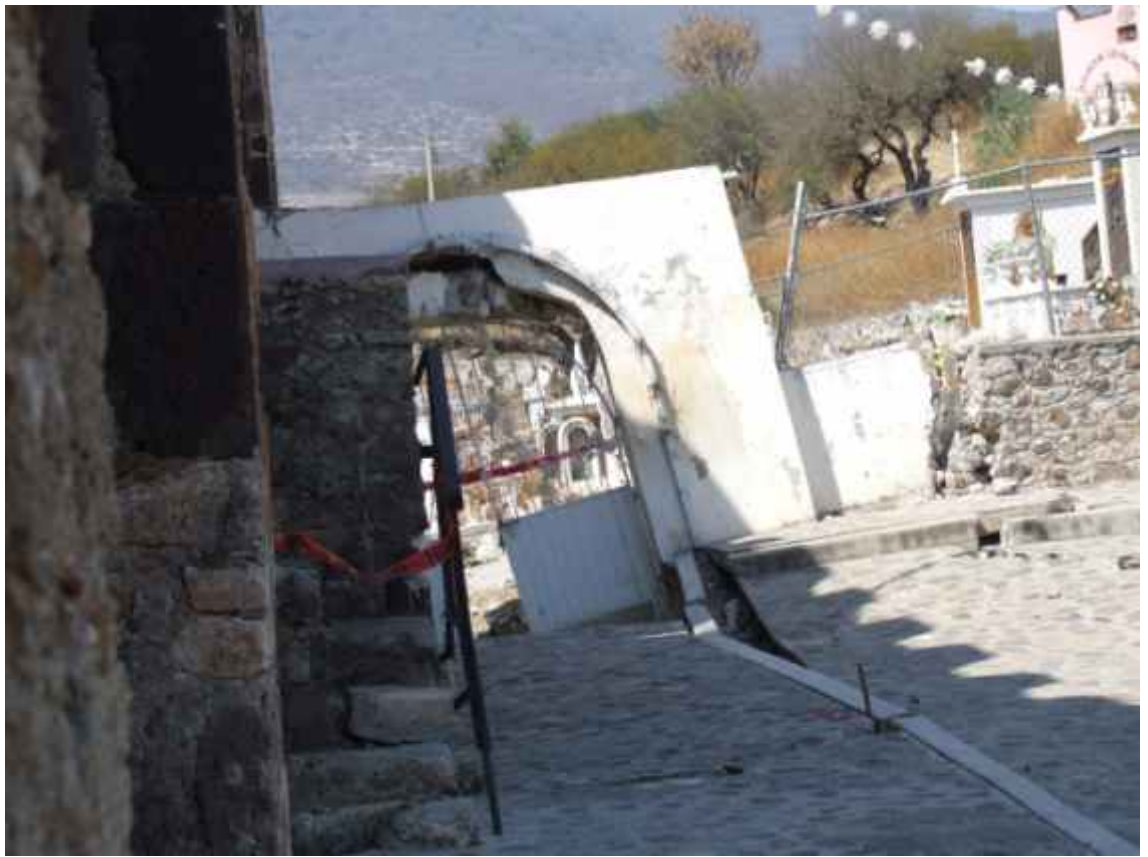
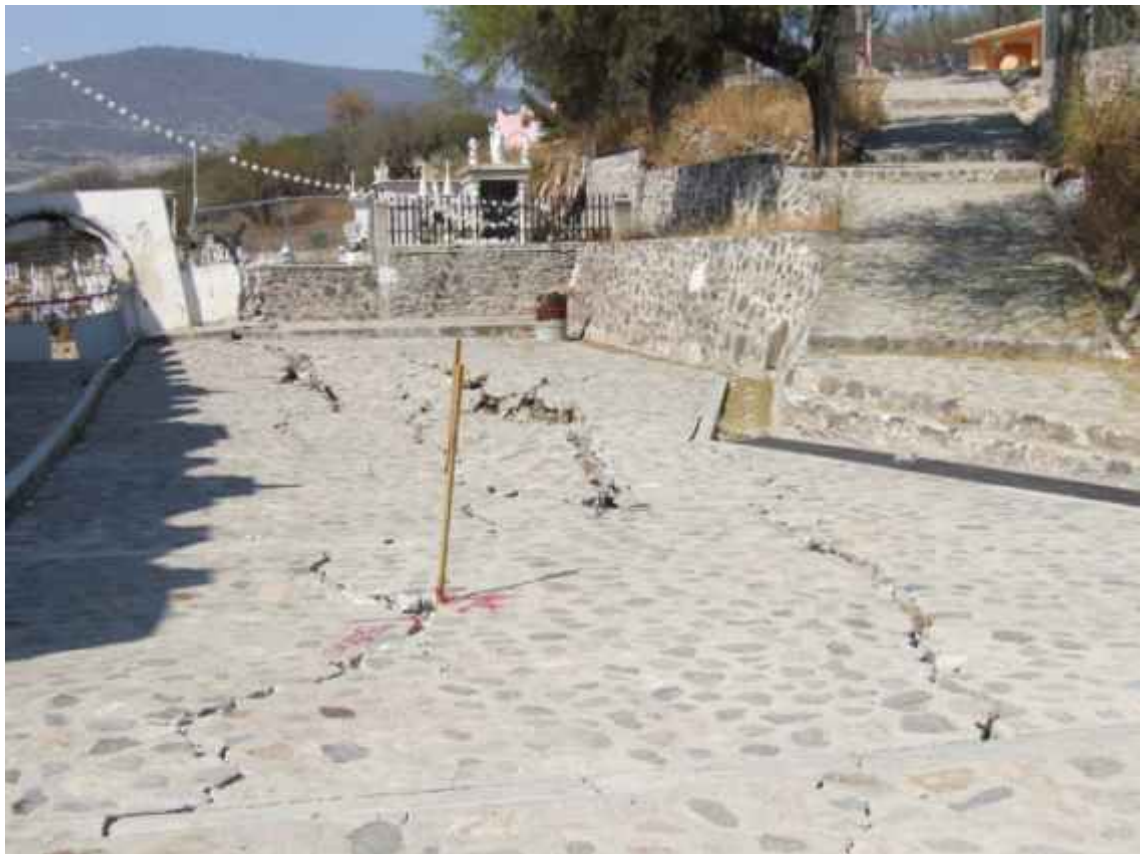
Fig. 9.2.4 Daños en el atrio norte

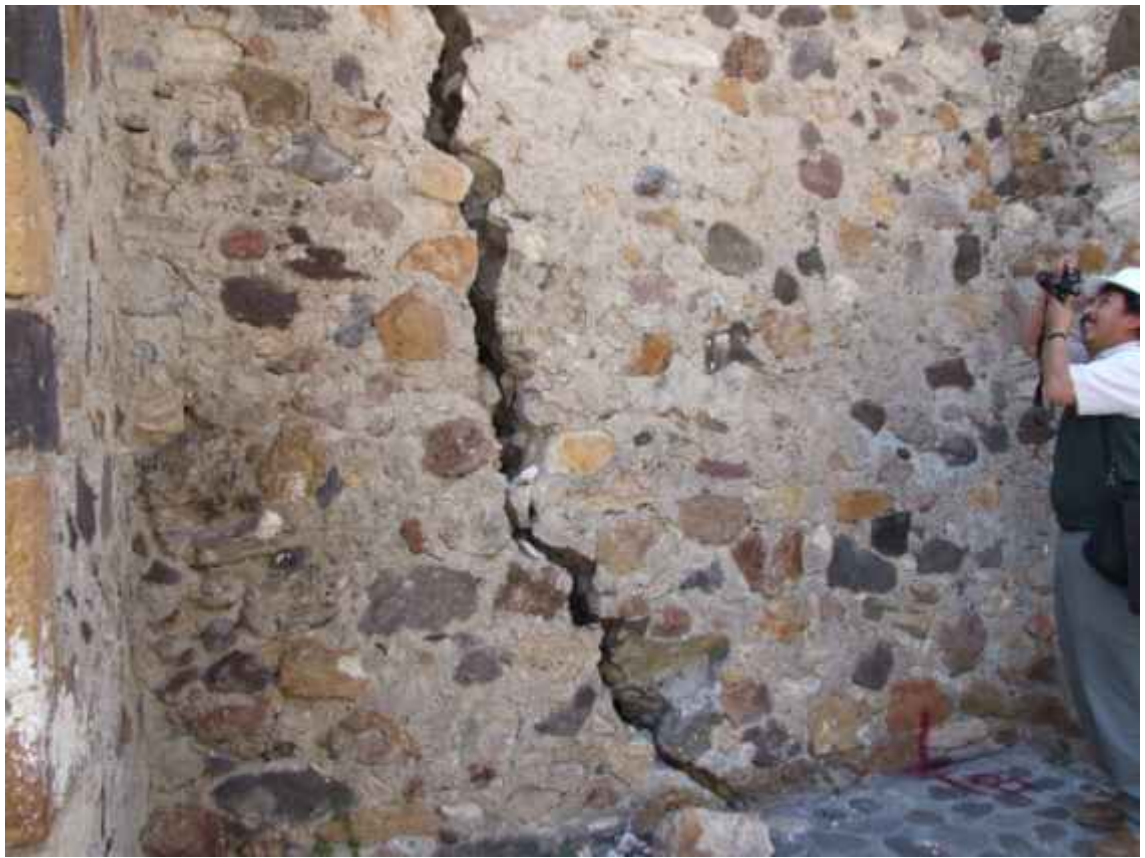
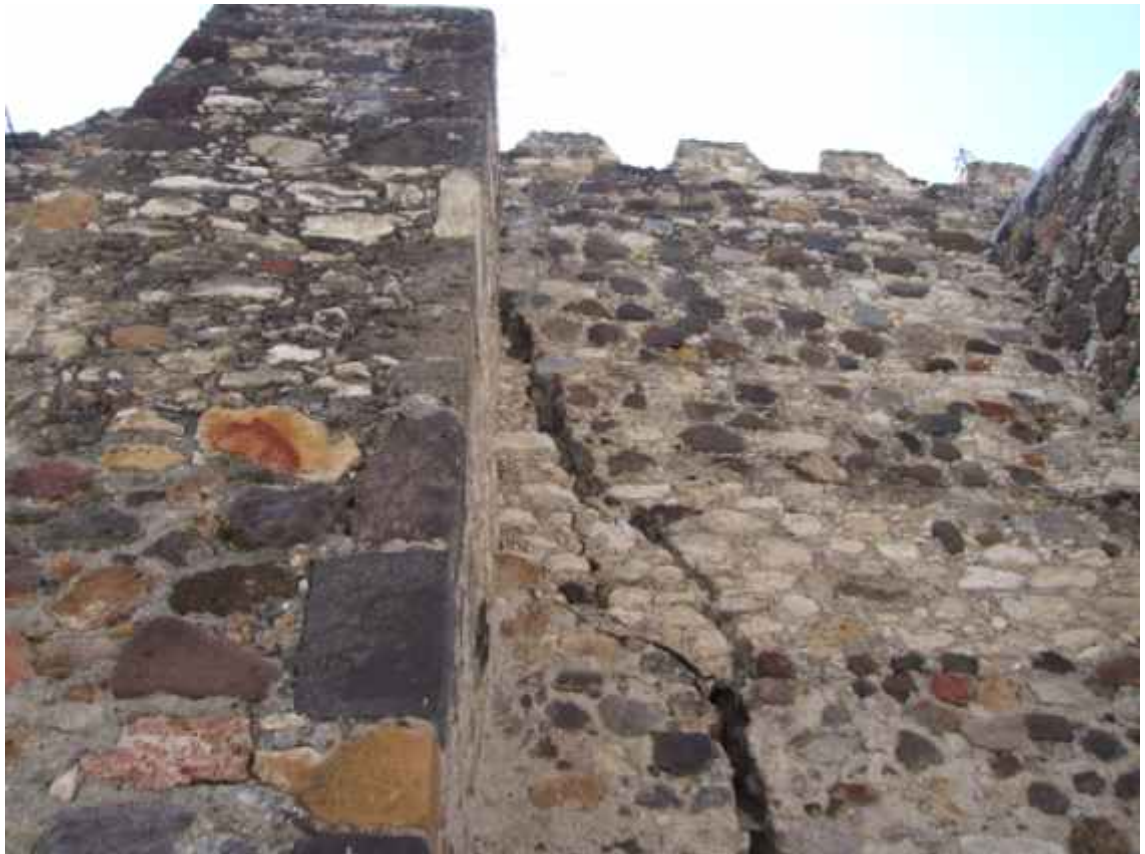
Fig. 9.2.5 Grietas en el muro norte del templo

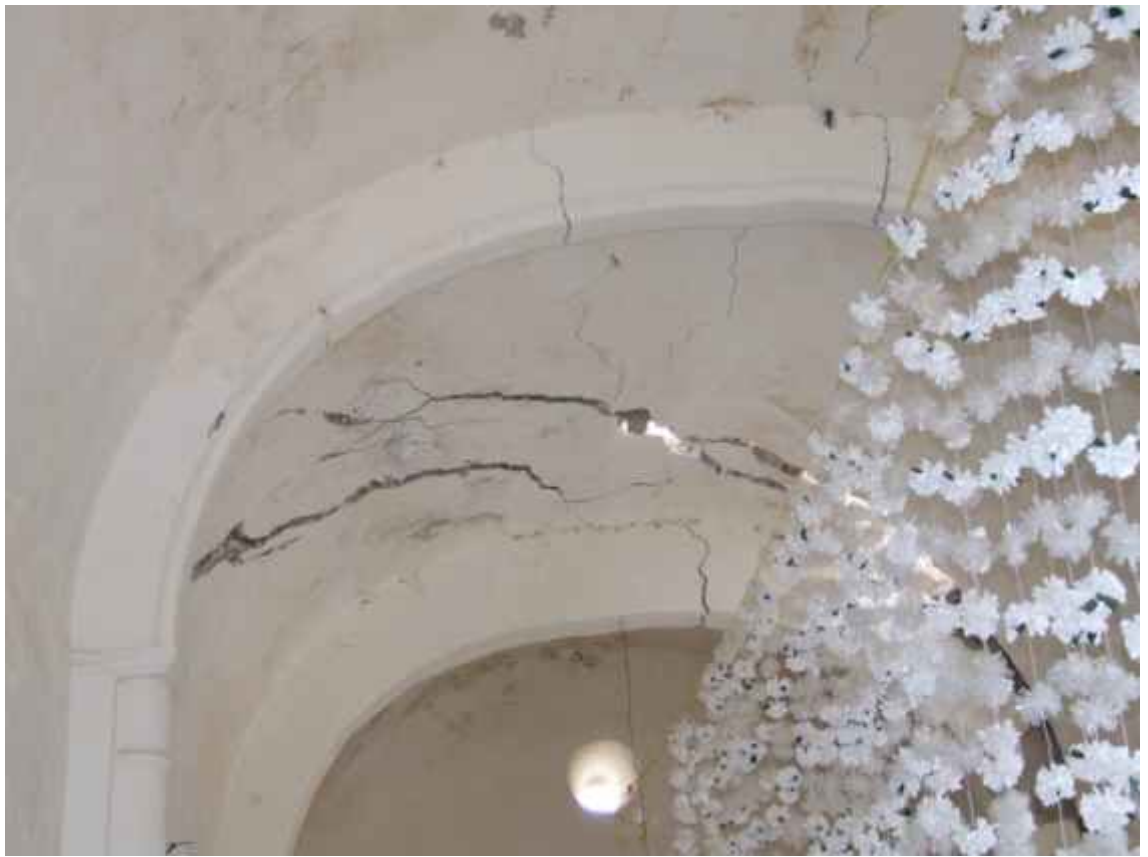
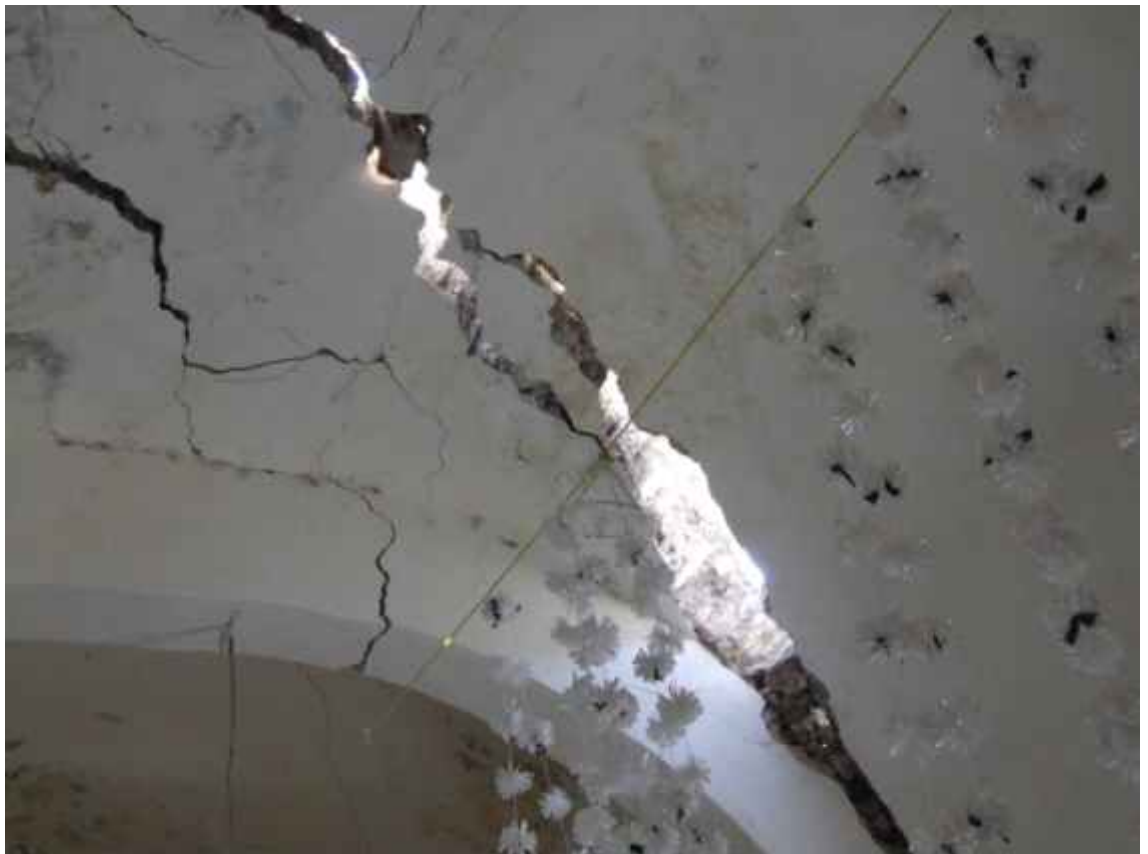
Fig. 9.2.6 Daños en la bóveda del templo

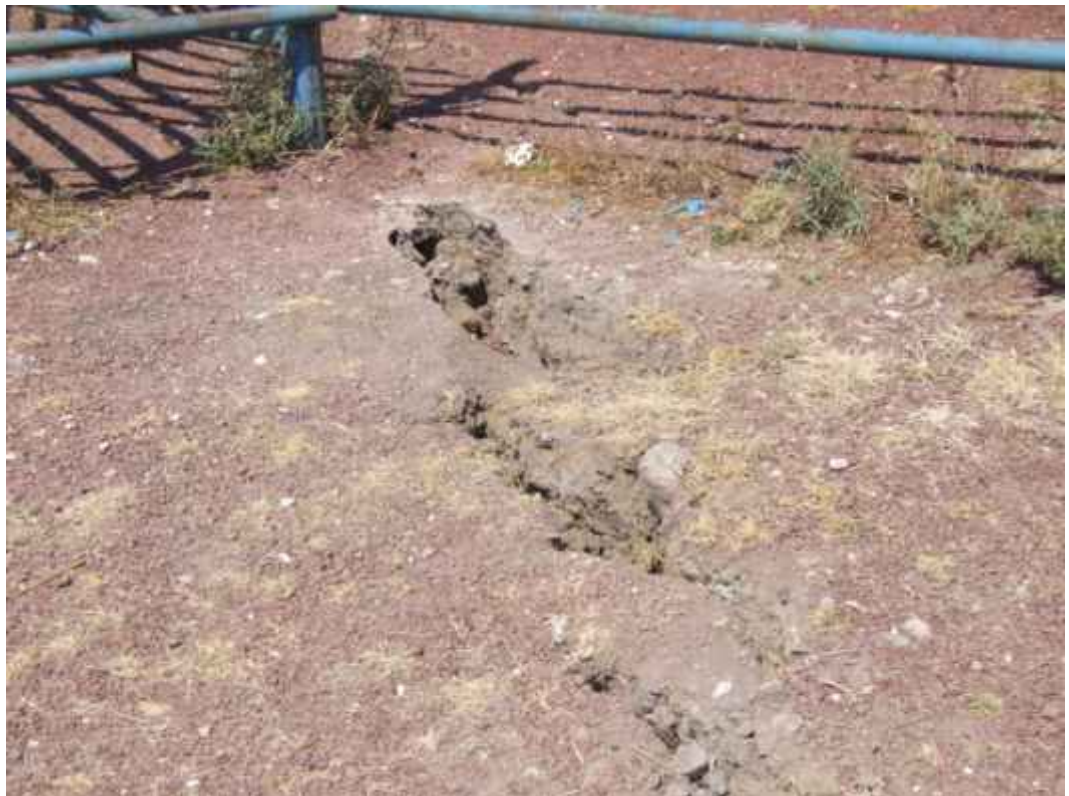
Fig. 9.2.9 Grieta en el terreno sur del templo

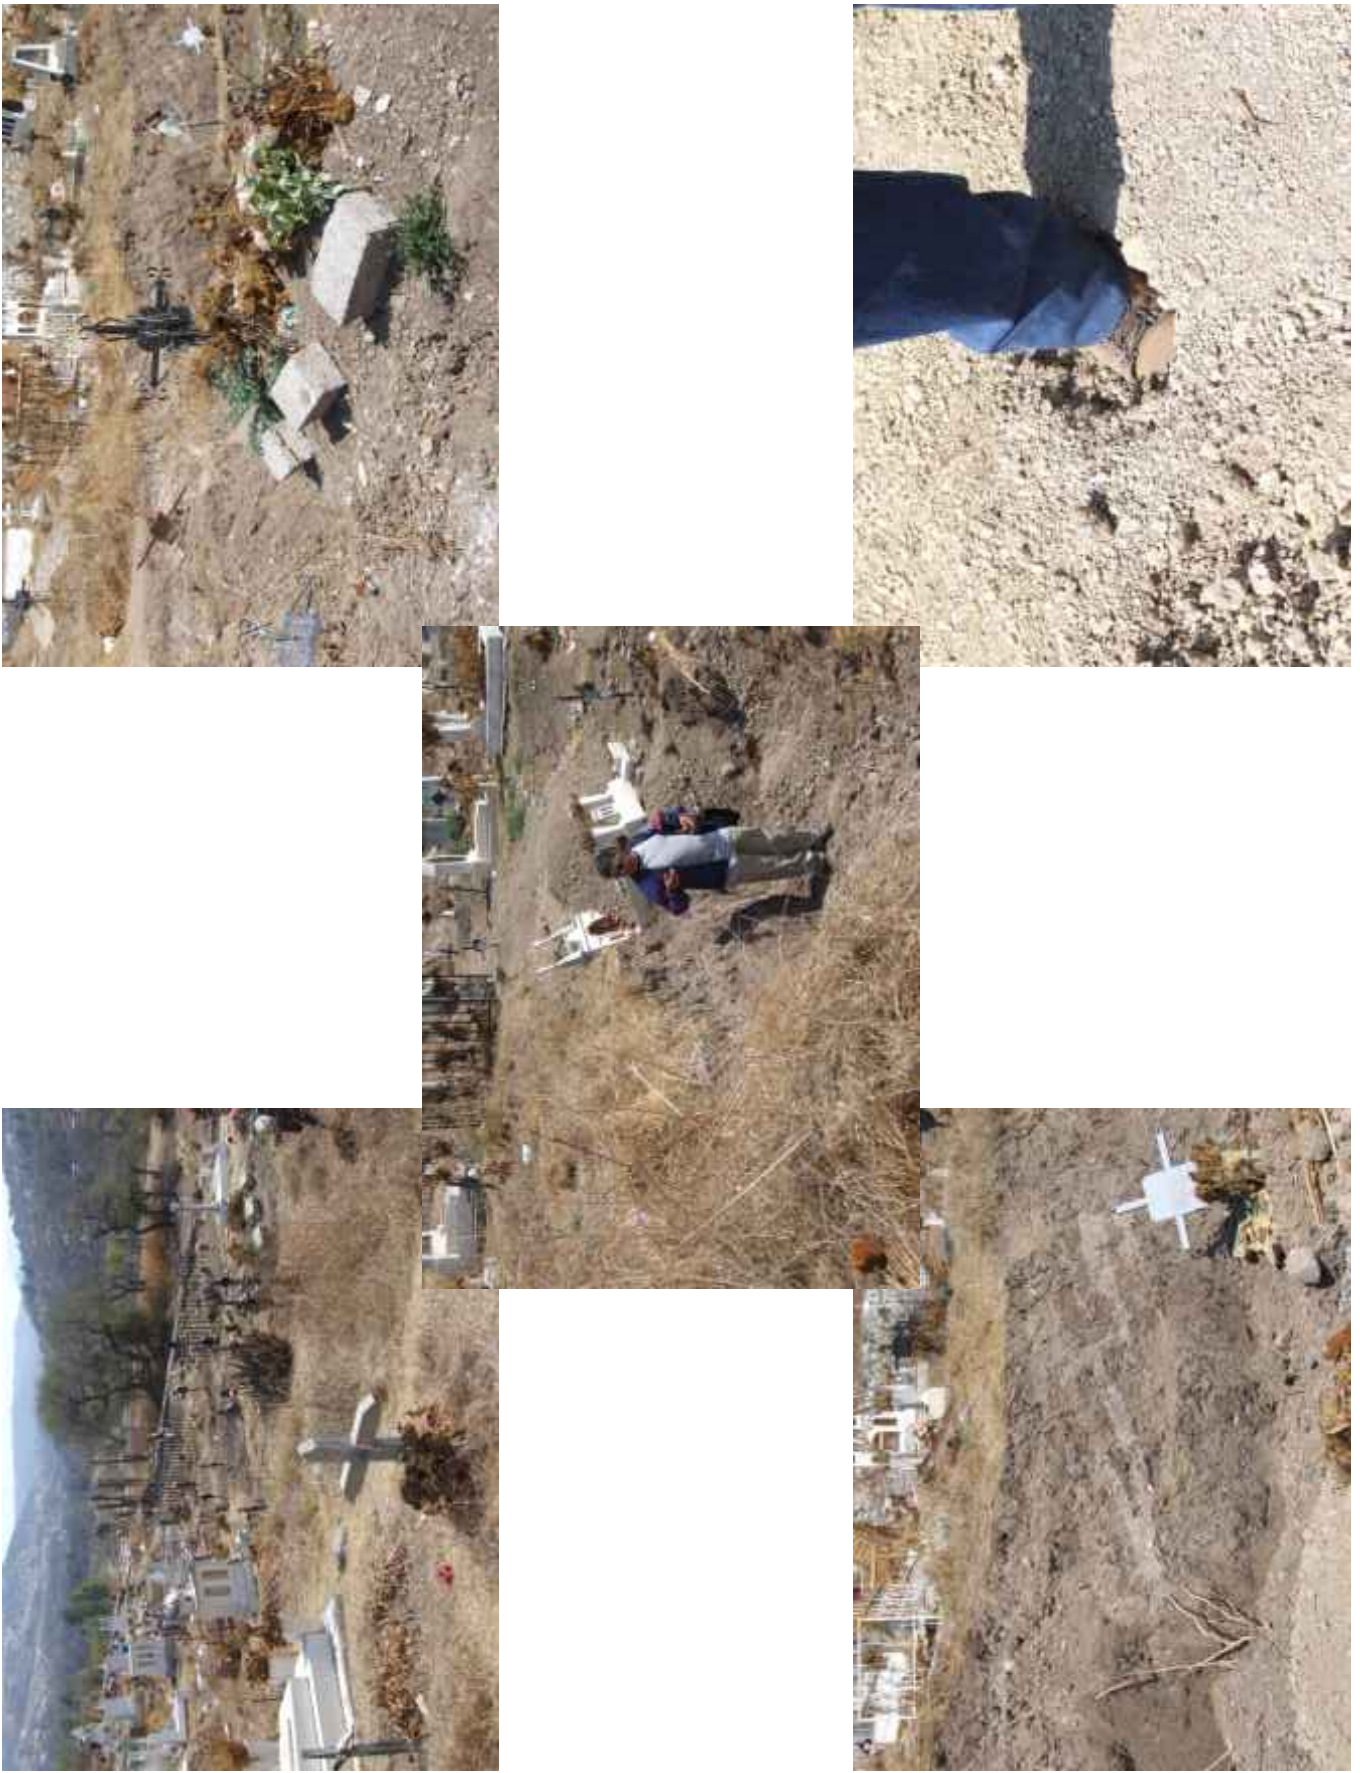
Fig 9.2.11 Vistas de las grietas en el cementerio
