**CIMENTACIONES DE TEMPLOS Y  
CONVENTOS DE LOS SIGLOS XVI A XVIII**

**—25 Casos de Comportamiento Problemático —**

**Tesis que presenta el M en I Enrique Santoyo Villa**

**Para obtener el grado de Doctor en Arquitectura**

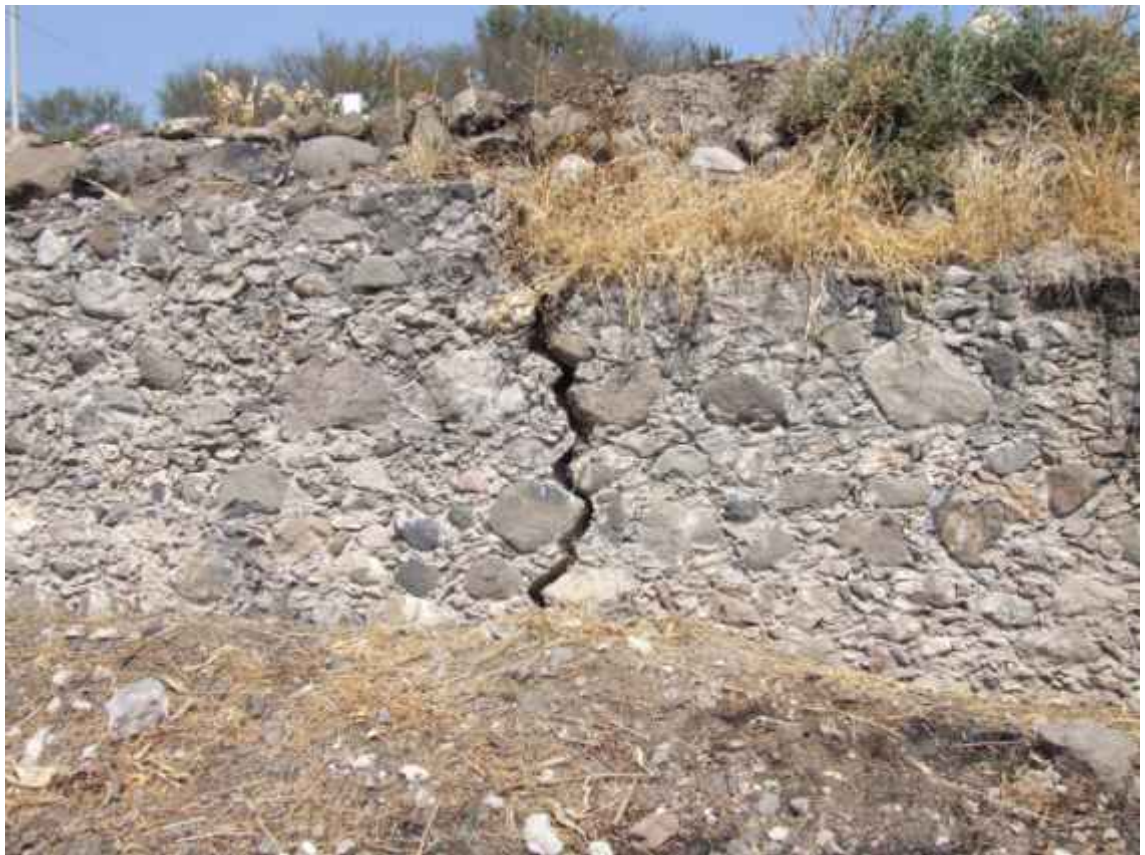
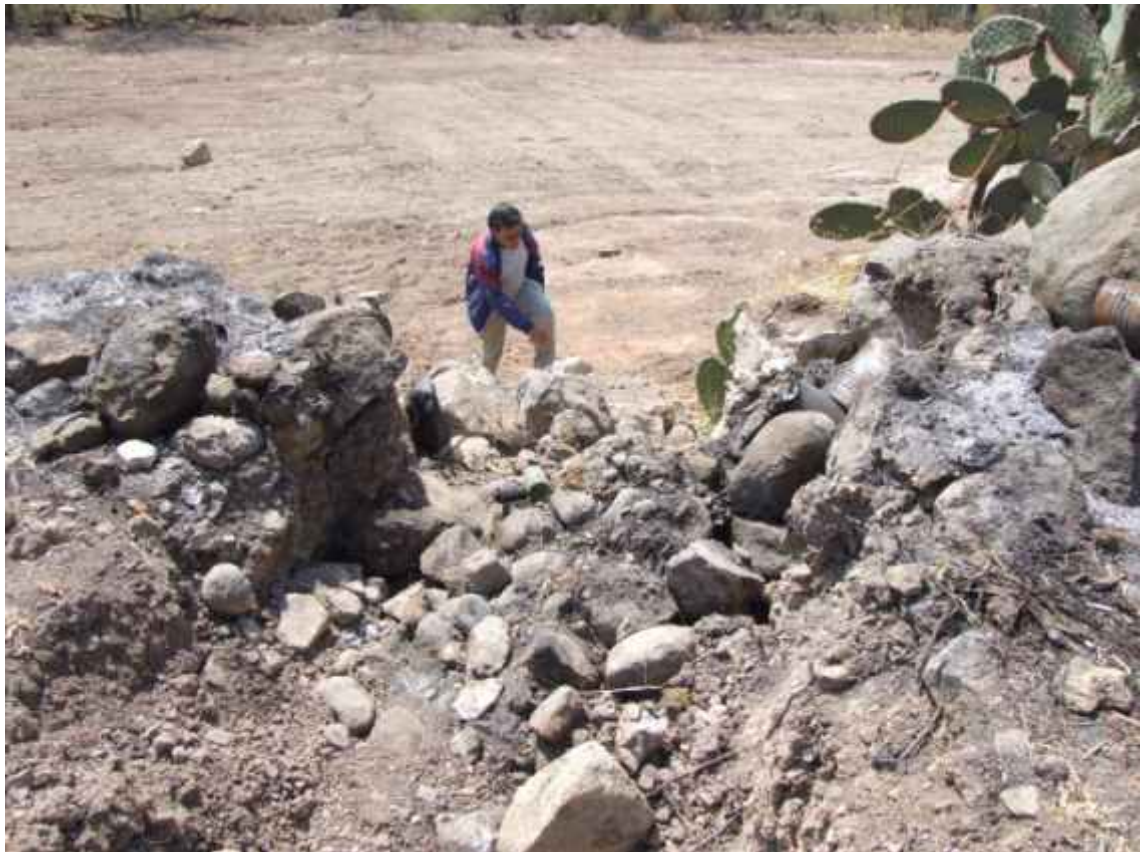
Fig. 9.2.12 Daños en el muro de contención en el paso de la grieta principal

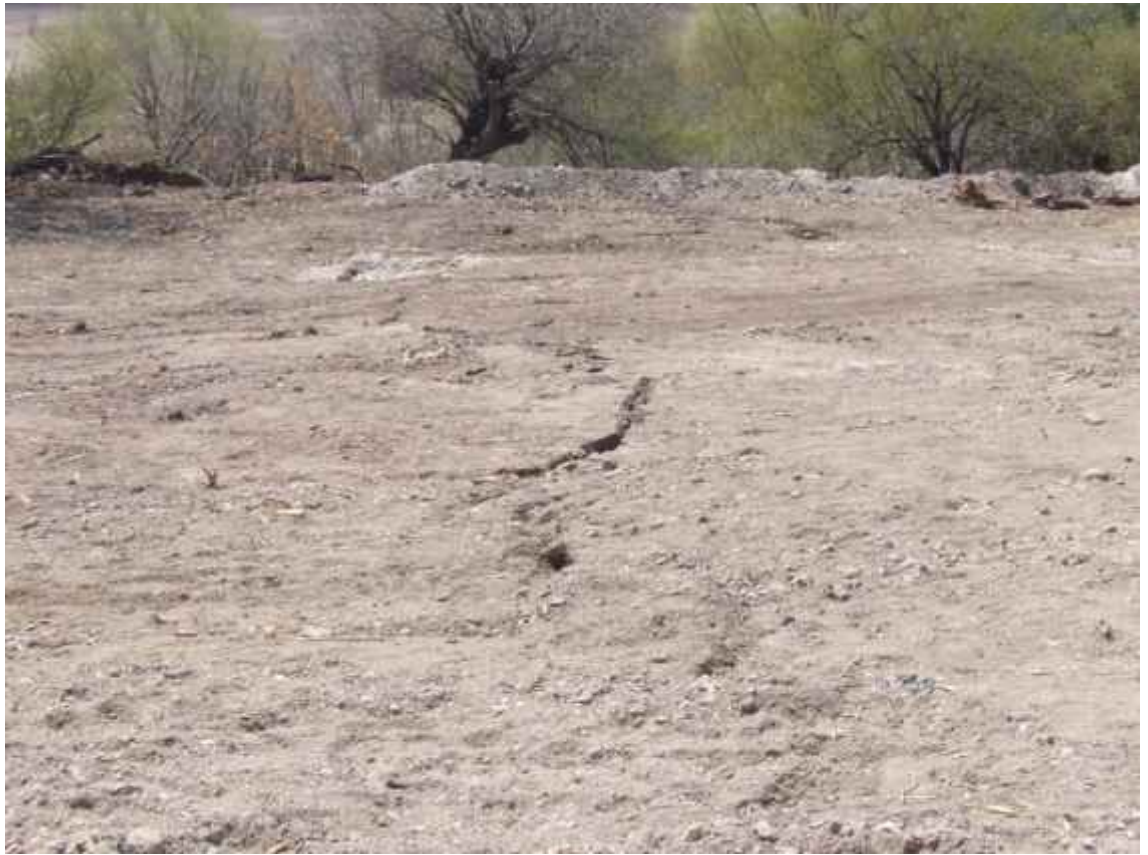
Fig. 9.2.13 Grietas en el terreno agrícola

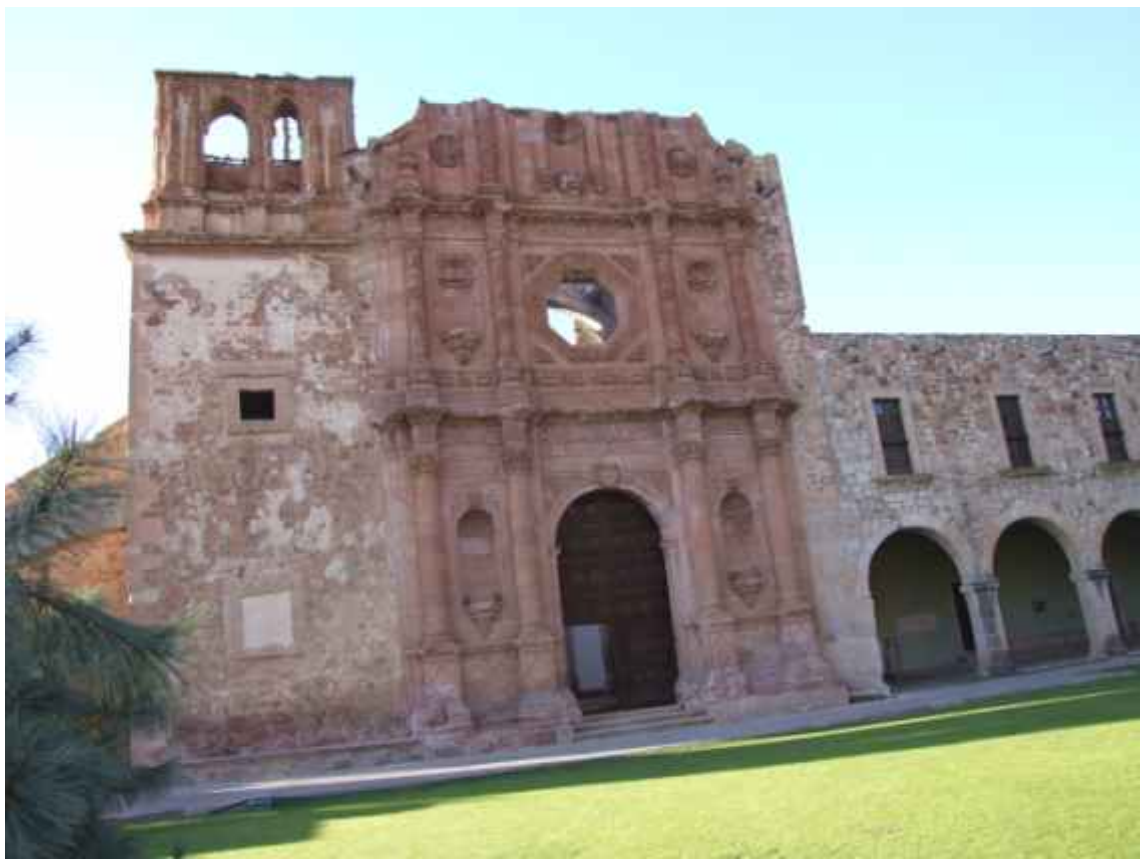
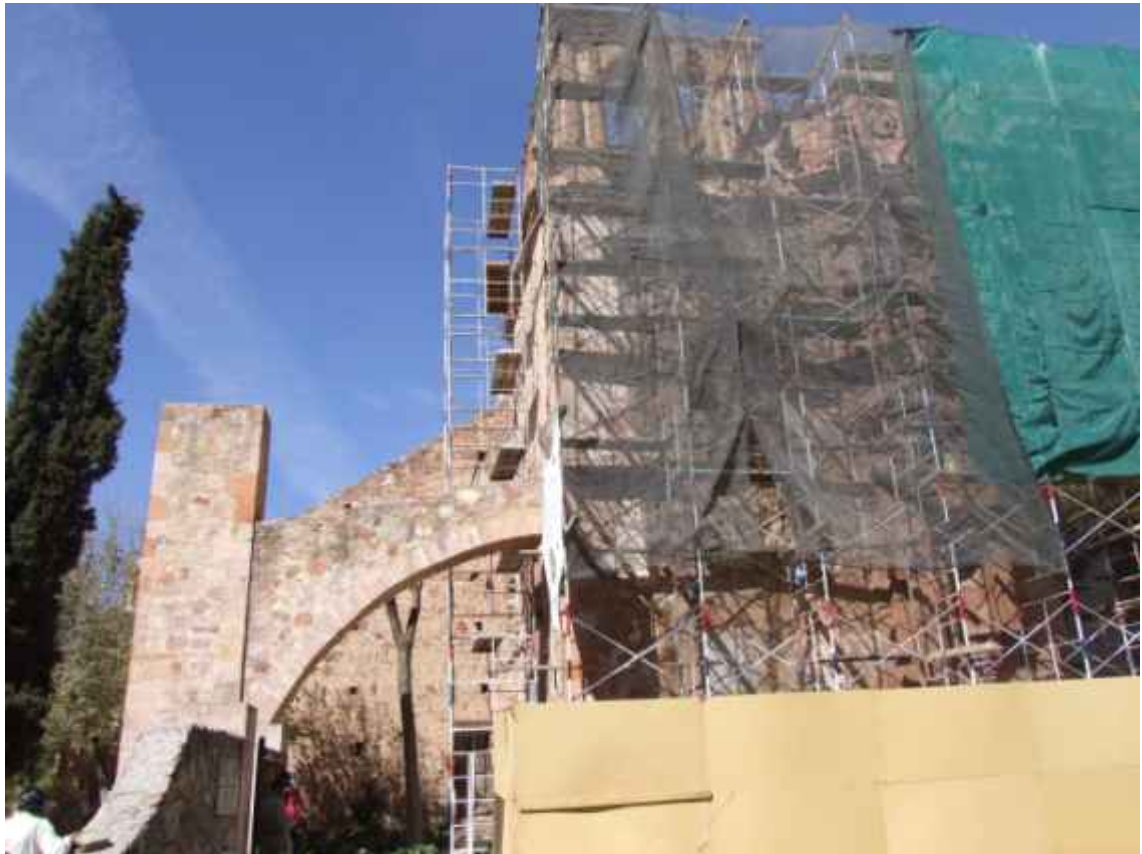
Fig. 10.2.3 Daños en la portada y contrafuertes del lado surponiente  
Templo de San Francisco, Zacatecas

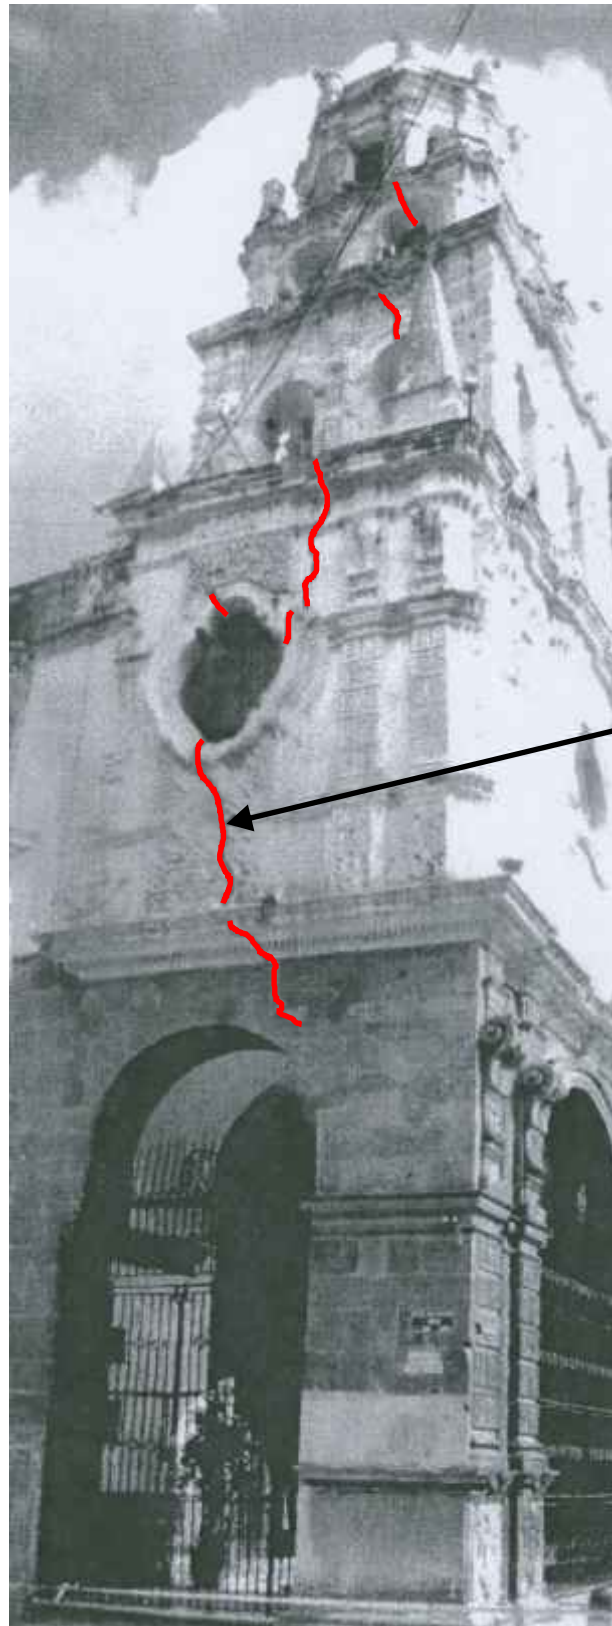
Fractura

Fig. 11.1.4 Torre norte fracturada

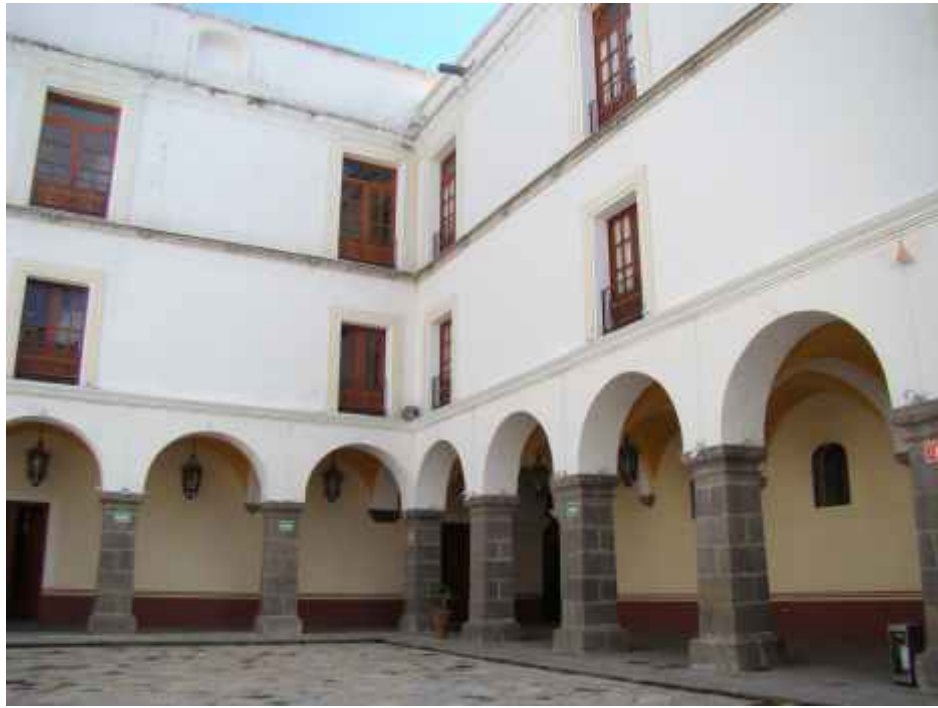
Fig. 11.2.2 Se advierte la ampliación de la grieta que corta el 3<sup>er</sup> patio

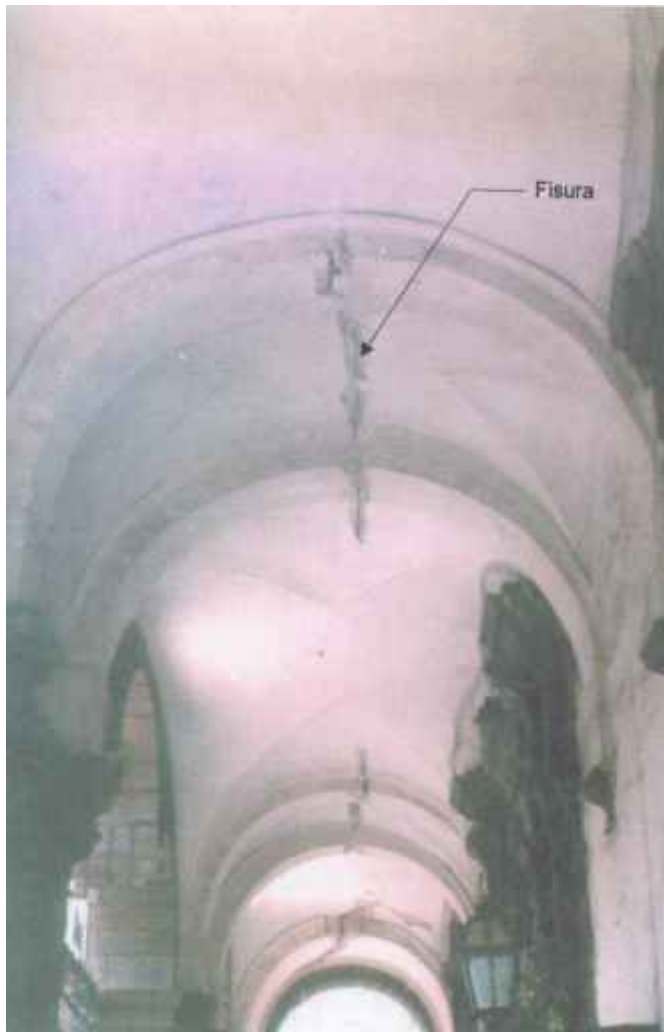
Fig. 11.2.3 Fisura en el corredor del 3<sup>er</sup> patio

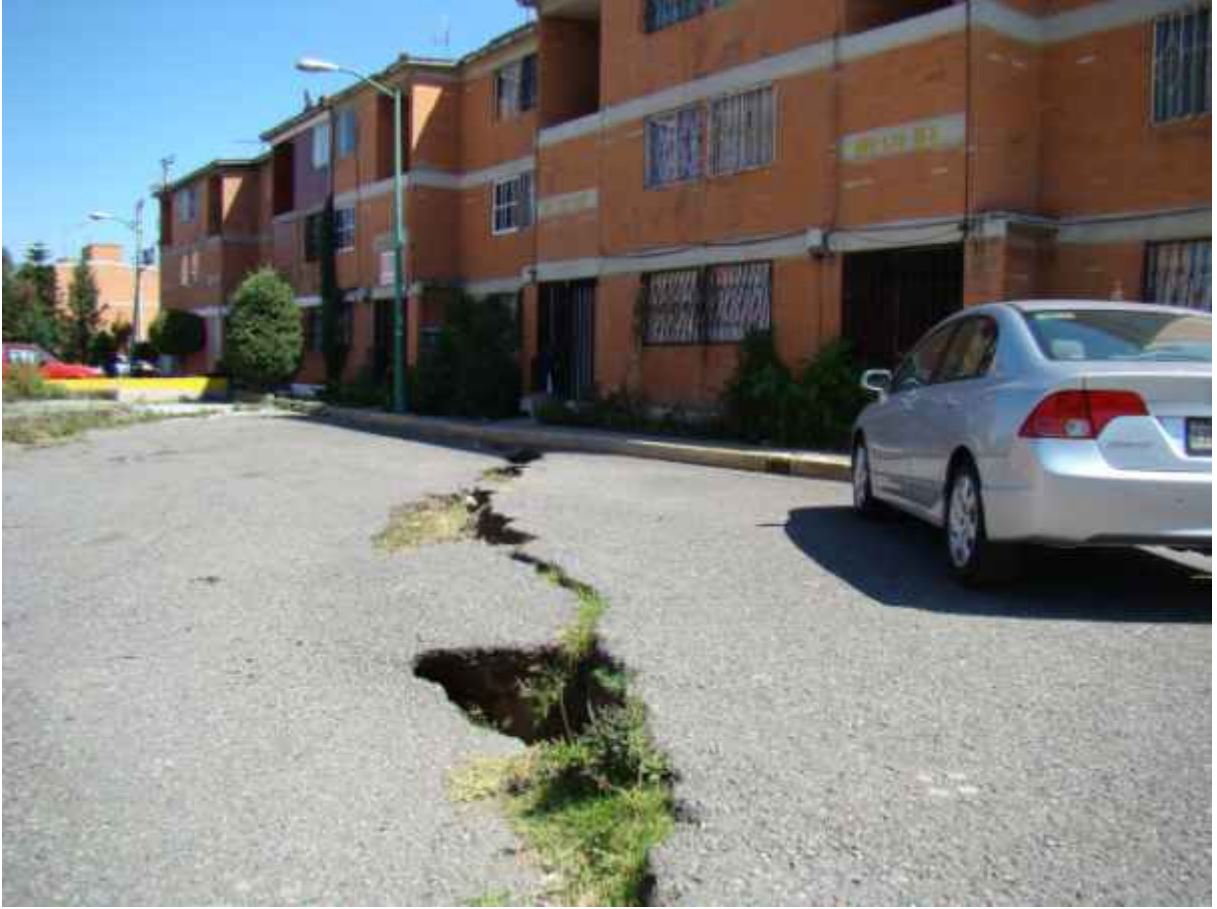
Fig. A.11 Grieta típica

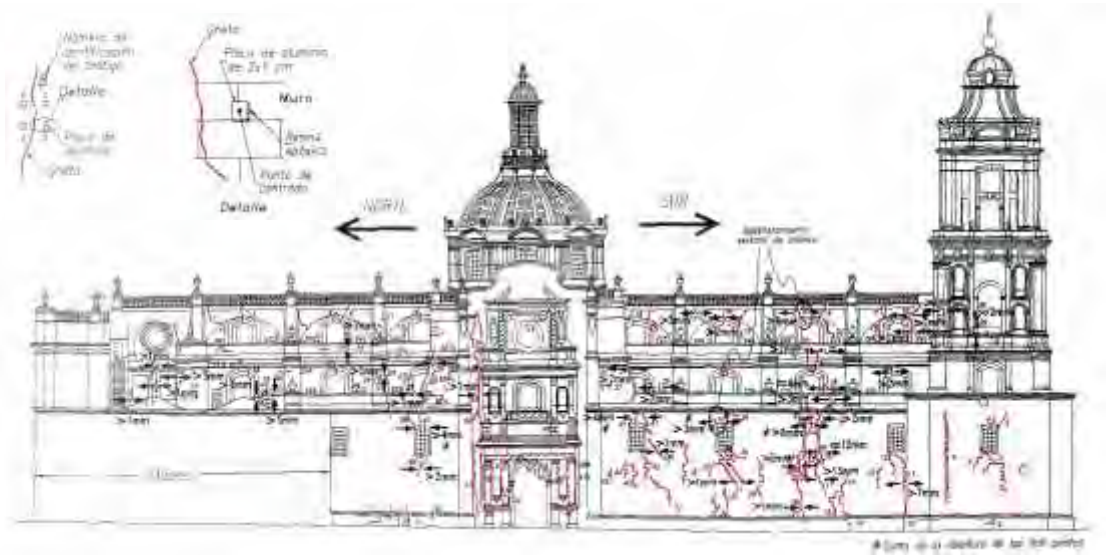
Desplazamientos registrados, en mm, en las grietas de muros de fachada poniente (nov. 92 - ago. 94)

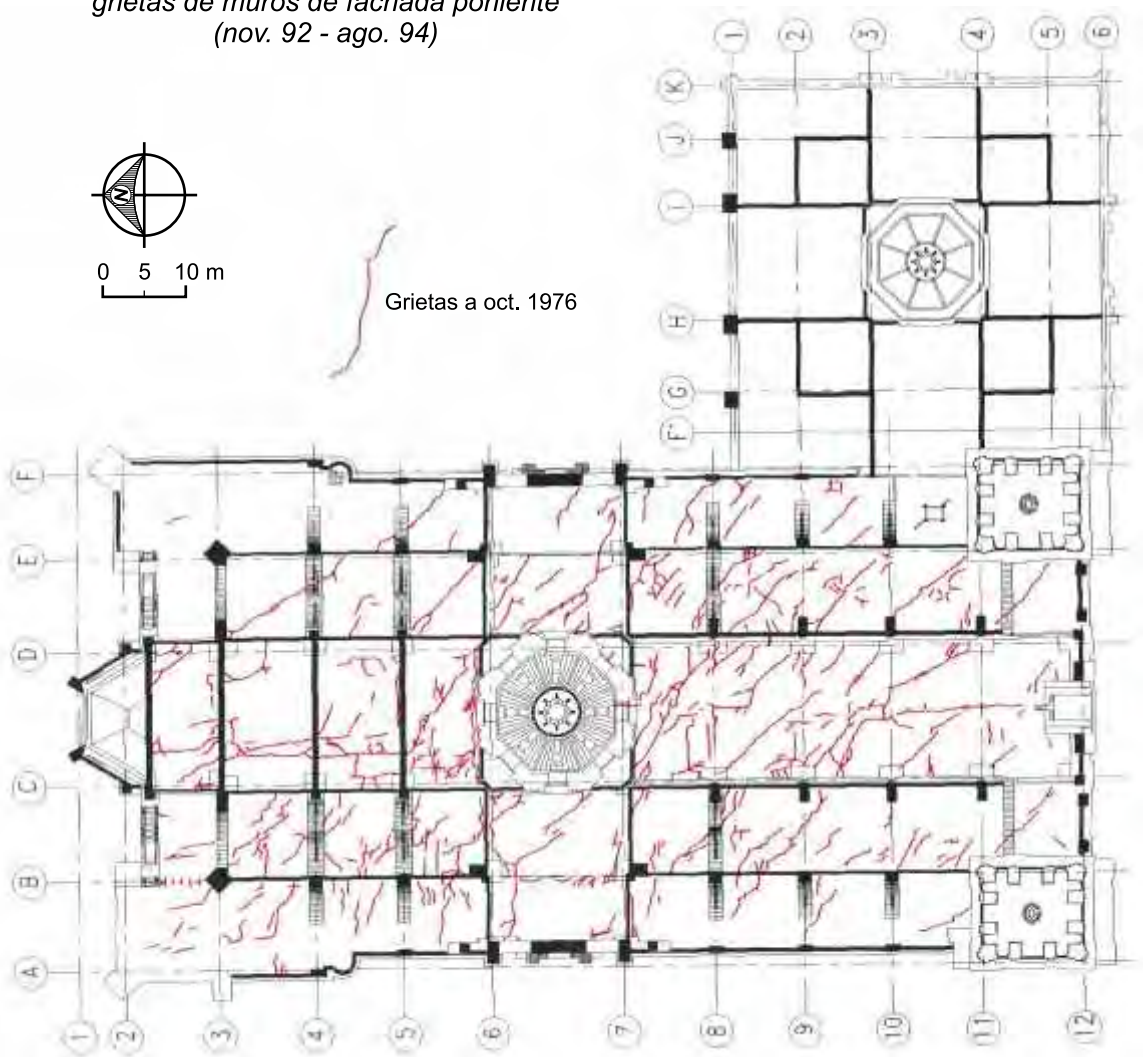
“Fisuras manifestadas durante el proceso de recimentación”  
copia de un plano de SPN, con fecha octubre de 1976
