**IDENTIFICACIÓN DE ALGUNOS MECANISMOS DE FALLA EN  
CALDERAS**

**T E S I S**  
**QUE PARA OBTENER EL TÍTULO DE**  
**INGENIERA QUÍMICA METALÚRGICA**

En este trabajo se llevó a cabo el análisis de fallas para una caldera con una fractura en la parte de la unión cuerpo-tapa, que acortó considerablemente el tiempo de vida. Se identificaron los principales mecanismos que la llevaron a la falla final, análisis químicos, pruebas mecánicas, y un extenso análisis de la superficie de la falla. Pudo observarse que aún cuando el material con el que se fabricó la caldera no cumplía cabalmente con las normas establecidas para la manufactura de este tipo de dispositivos, no es un factor clave en la falla. Un factor clave es la soldadura, pues presentó graves deficiencias, ya que la falta de fusión en gran parte del cordón que unía al cuerpo con la tapa y una cantidad considerable de escoria atrapada, entre otras cosas, fueron los que originaron que la unión no soportara la presión de la caldera.

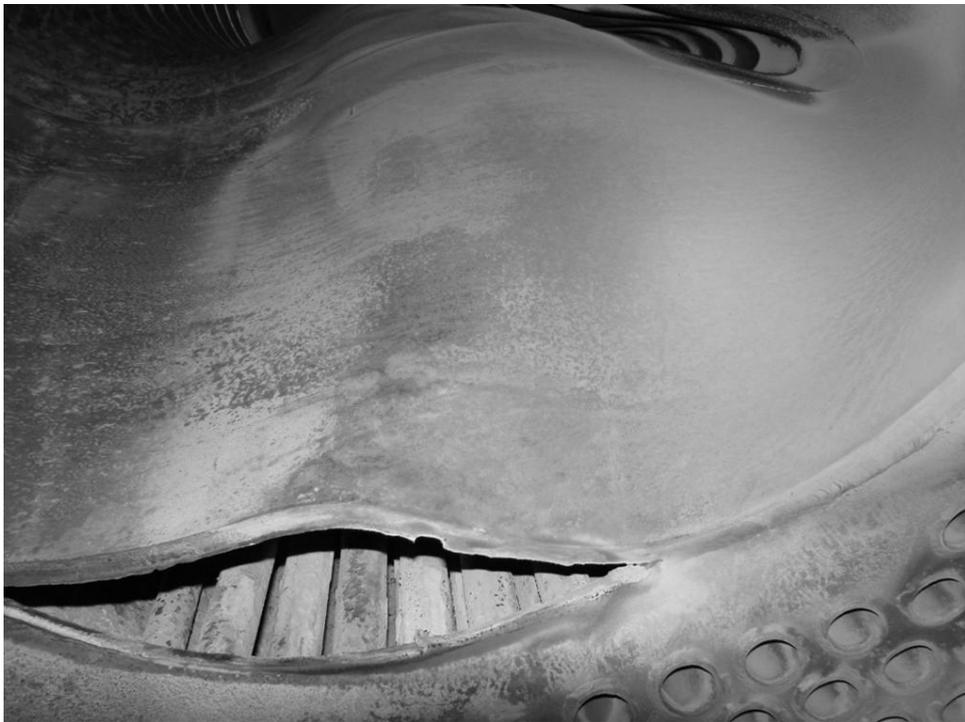
El análisis de fallas se llevó a cabo en una caldera en forma cilíndrica, en donde una de las tapas se desprendió del cuerpo parcialmente, por la parte de la unión en la soldadura. Una explosión por el vapor contenido generó una abertura de aproximadamente 1m de longitud, que comúnmente se conoce como “boca de pescado” (Fig. 3.1). El cuerpo de la caldera tiene un espesor de 2.2cm, mientras que la tapa de 1cm. Al momento de recibir la muestra se desconoce el tipo de acero, la calidad del agua que se usaba, y el mantenimiento que se le dio durante el servicio. El tiempo aproximado de servicio fue de 15 años, cuando se había estimado de 20 años.

Fig. 3.1. Lugar donde ocurrió la fractura.

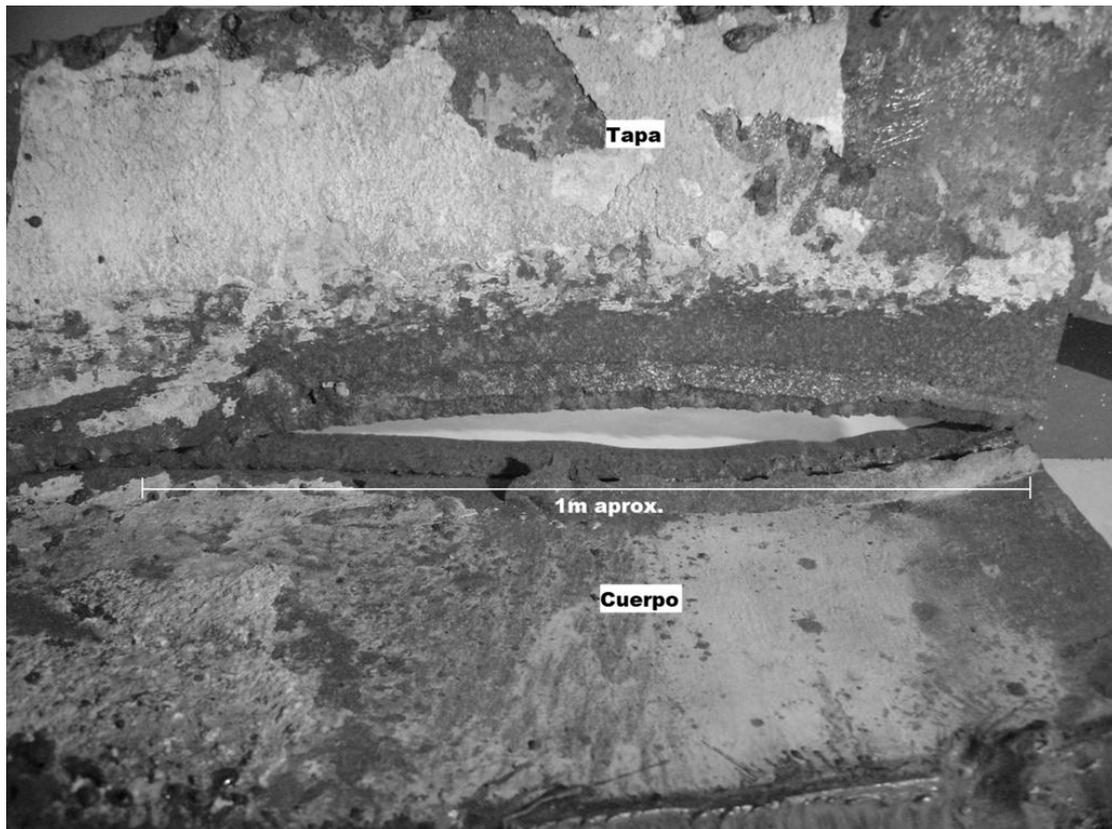
La parte dañada de la caldera se cortó de manera que pudieran ser examinadas tanto la falla del cuerpo como de la tapa. El arreglo de las partes se muestra en la figura 3.2. Puede verse en la imagen que la caldera tenía algunos depósitos en su interior, presumiblemente carbonatos debido a la calidad del agua que se manejaba.

Fig. 3.2. Muestras de la parte dañada.

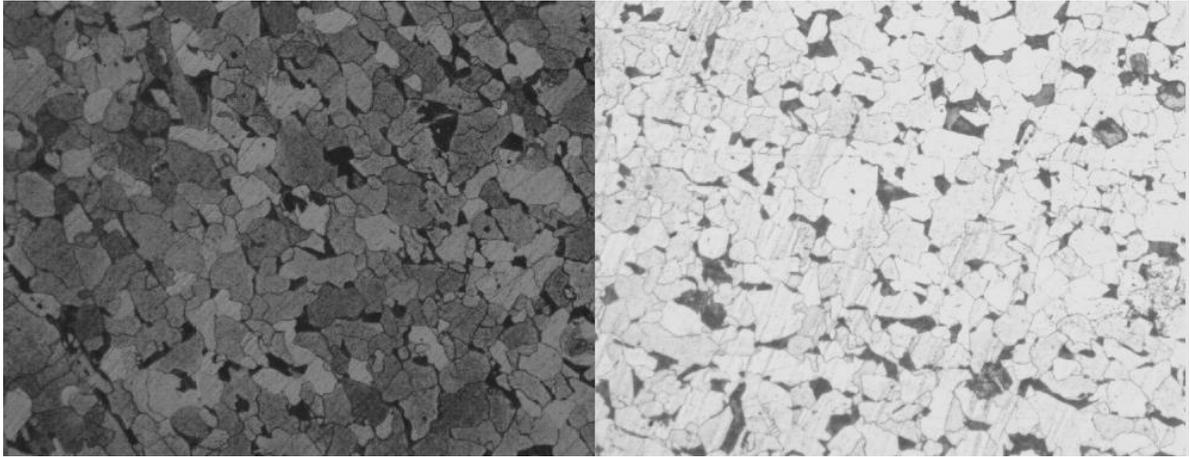
Fig. 3.7. Microestructura del cuerpo de la caldera. a) Longitudinal, y b) Transversal.

En la figura 3.7 se muestran las metalografías obtenidas. Se observa la microestructura de grano uniforme y bandas de perlita en una matriz ferrítica, mayormente equiaxial, impurezas e inclusiones, además de cierta porosidad. El material presentó líneas de flujo debido al laminado en caliente en toda su constitución; una constante en estas marcas fue la presencia de inclusiones, principalmente sulfuros de manganeso.

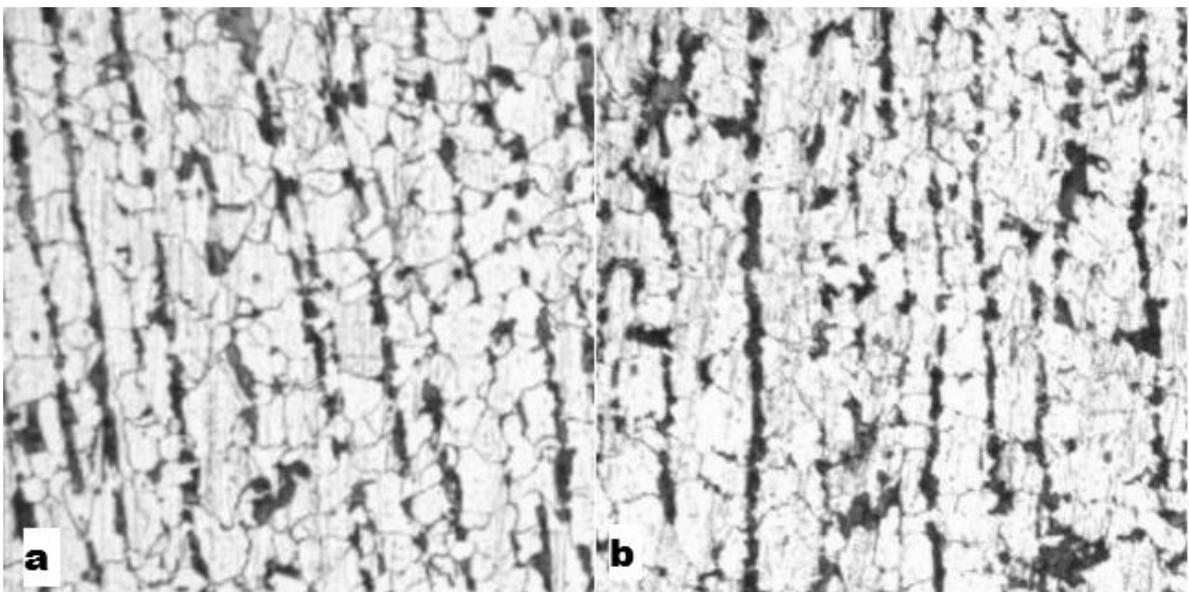
En cuanto a los exámenes metalográficos, la tapa de la caldera mostró una microestructura muy parecida a la mostrada en el cuerpo (Fig. 3.9), es decir, una microestructura de grano uniforme formada de granos de perlita bandeados, en una matriz ferrítica, donde puede observarse el flujo del laminado.

Fig. 3.9. Microestructura de la tapa de la caldera: a) parte longitudinal, b) parte transversal.

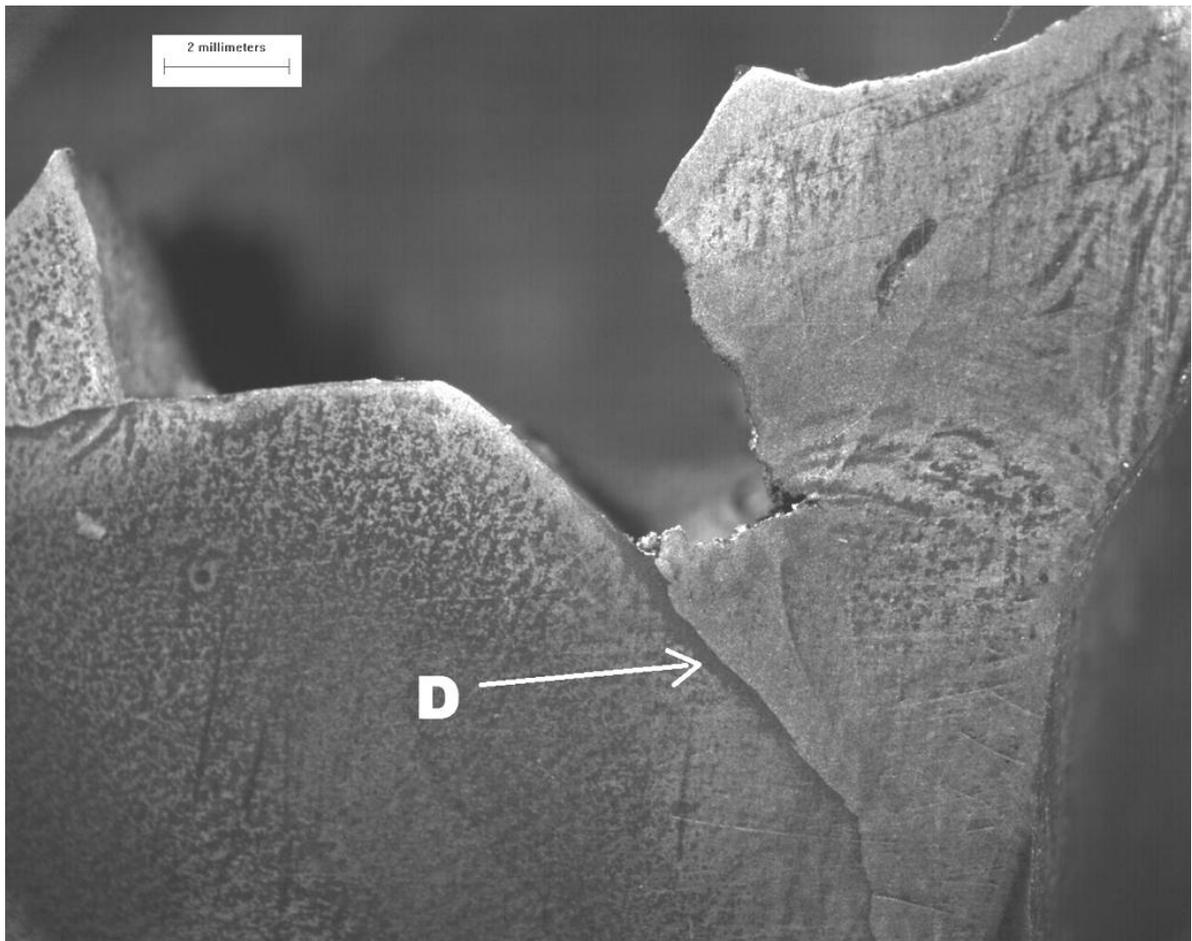
Se realizó un examen metalográfico tanto de la soldadura como de la zona de afectación térmica (Fig. 3.10). Para este efecto, se preparó la zona y se atacó con nital 3. Una vez atacada la pieza se observó una división (D) entre la soldadura y el metal base, lo que indica que no hubo una fusión entre las partes. Es decir, se unieron, mas no se fusionaron.

Fig. 3.10. Falta de fusión en la soldadura.

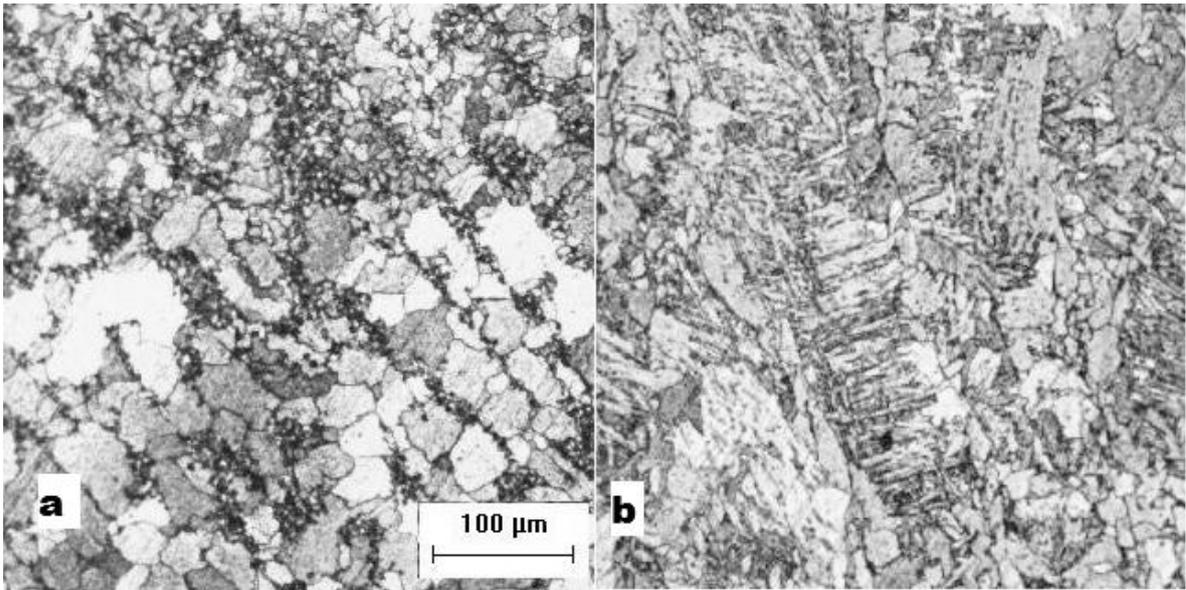
En la figura 3.11 a) se observa el cambio en el tamaño de grano que generó el calor del proceso en la ZAC: granos de ferrita y perlita al azar, que se hacen más pequeños entre más se acercan a la zona de fusión, mientras que en la zona más alejada de la ZAC, los granos se parecen a la microestructura del metal base. En la parte b) se observa la zona de la soldadura que muestra en su microestructura ferrita acicular en su mayoría, debido a la velocidad de enfriamiento.

Fig. 3.11. a) zona de afectación por calor. b) microestructura de la soldadura.

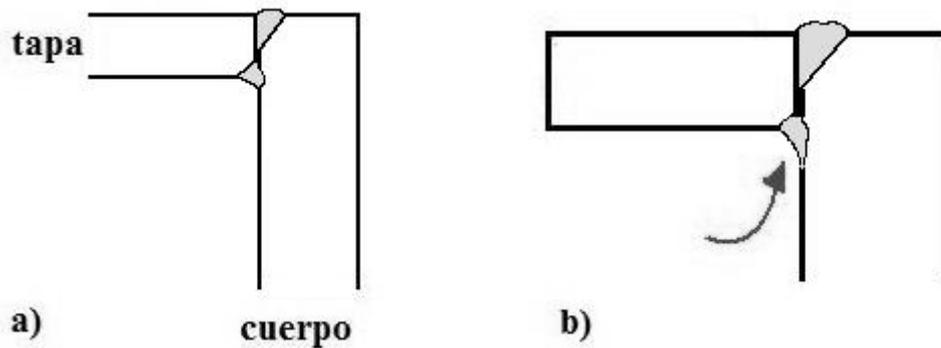
La figura 3.12 es un esquema del tipo de soldadura que se ocupó para la caldera. El diseño de una junta puede ayudar a maximizar la resistencia del material a soldar, y en algunos casos están diseñadas para que sea necesario soldar sólo el 50% de la superficie a unir. En este caso se trató de un diseño tipo corner, pero no se realizó de manera correcta.

Fig. 3.12. a) Diseño de la soldadura en la caldera. b) La flecha indica la parte dañada de la soldadura.

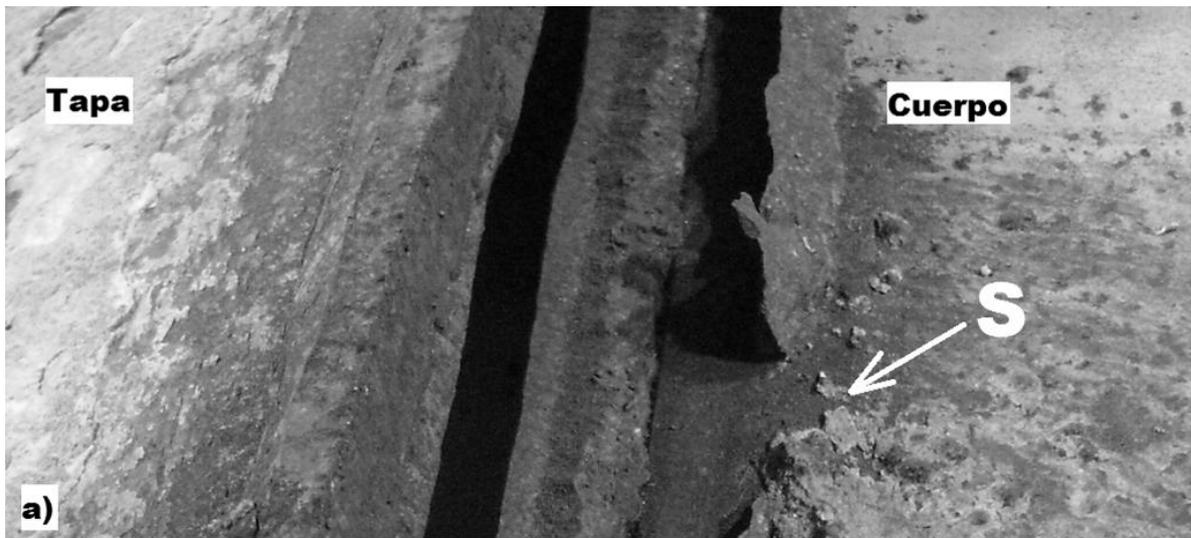
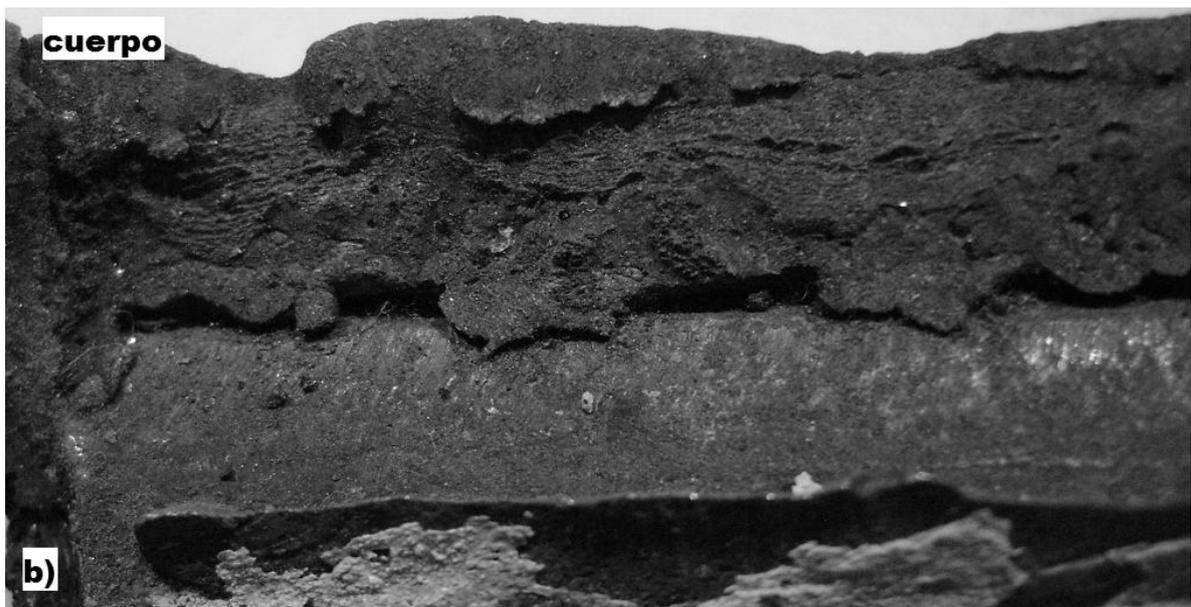
Fig. 4.1 a) Las paredes de la caldera, tapa y cuerpo.

Fig. 4.1 b) parte de la soldadura en el cuerpo.

Desde que las piezas se recibieron, se encontró óxido en la parte interna del cordón de soldadura; esto hizo suponer que el agua se estuvo filtrando hacia el Interior. En la figura 4.1 se tienen dos perspectivas de la soldadura: en la parte a) se aprecian tapa y cuerpo y los óxidos entre la unión, así como la falta de fusión, incluso un hueco en el cordón de soldadura (S). La estructura no presentaba un desgarre en las paredes, así que puede decirse que la

soldadura no se “arrancó” debido a la falla, sino que la soldadura no estaba unida a la tapa cuando la falla ocurrió. En la parte b) se observa la corrosión causada por los huecos y la falta de fusión de la soldadura, lo que permitió el paso del vapor.

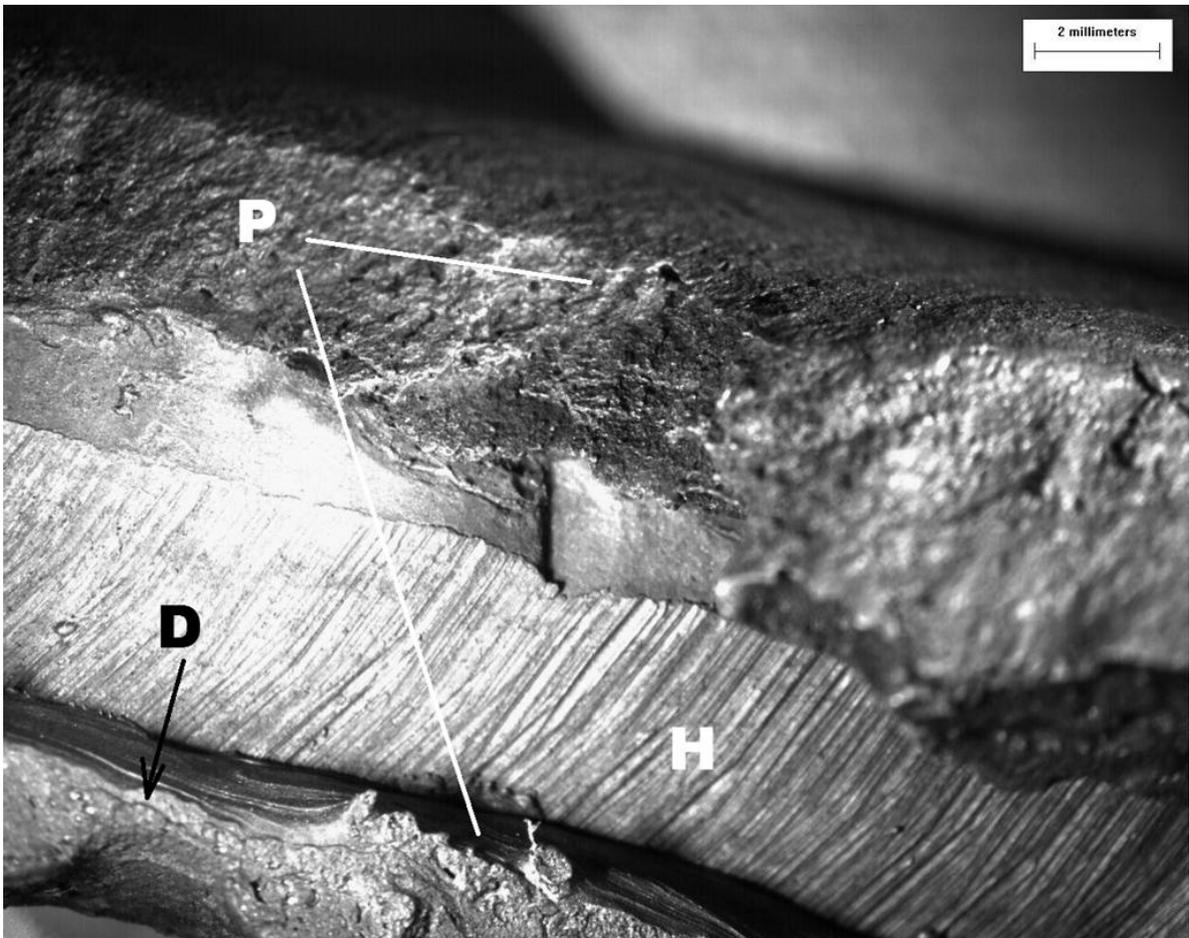
Fig. 4.2 a) Parte soldada del cuerpo de la caldera.

En la figura 4.2 a) puede observarse a detalle la soldadura y el corte que se realizó en el cuerpo para soldar las partes (se aprecian las líneas de corte). En los bordes superior e inferior se observa flujo plástico (P), que tal vez se generó durante la etapa de falla catastrófica de la caldera. La presencia de óxidos entre estas líneas de flujo indican que esta parte no fue arrancada de golpe, sino que pasó mucho tiempo para que llegara a la falla.

comparación con toda la sección del cuerpo y la tapa. Existe otra sección muy delgada (D) debido al poco aporte de soldadura. Estas partes delgadas fueron las que en primera instancia permitieron la entrada del medio al interior de las cavidades.

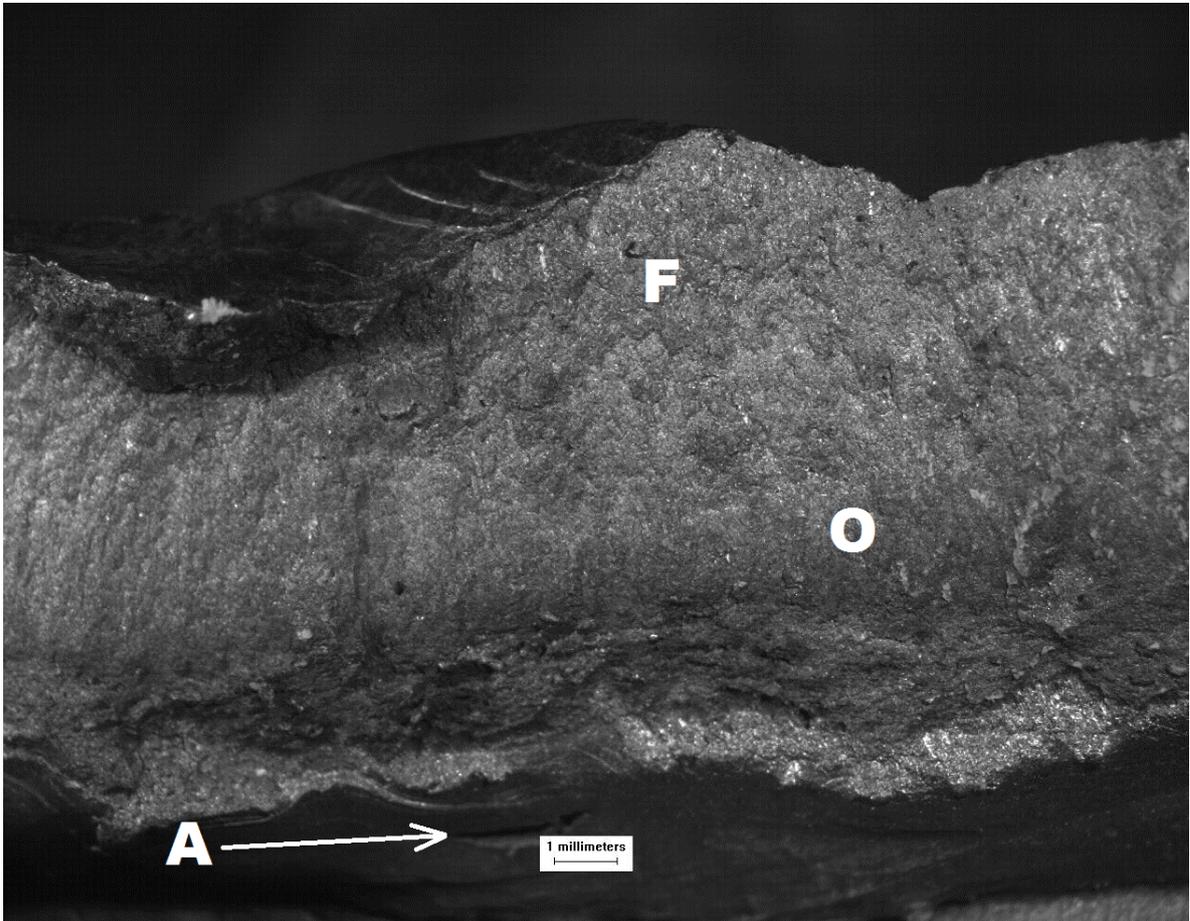
Fig. 4.2b. Zona de unión en la parte del cuerpo de la caldera.

La figura 4.2 b) muestra un acercamiento a la zona más ancha de la soldadura. En la parte baja se muestra evidencia de agrietamiento (A), y al parecer, lo que son algunas capas de óxido (O), mientras que la parte superior es ya el material de la caldera, en donde pueden observarse unas líneas verticales, producto del esfuerzo al que fue sujeto. Las líneas de flujo en el centro de la pieza están perpendiculares a la base, mientras que del centro y hacia arriba se observa una fractura frágil (F), la cual corresponde con la última sección de la soldadura en fallar. Los óxidos se encontraron desde la parte interna de la soldadura y hacia arriba, hasta donde se encontró la fractura frágil. Esto es un indicativo de corrosión fatiga, ya que el medio agresivo

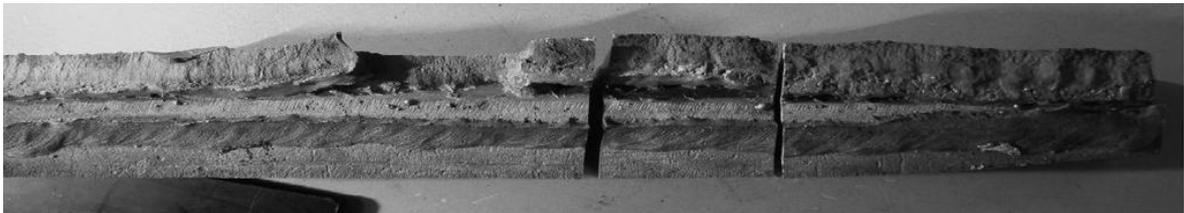
La parte de la soldadura donde se localizó la falla se limpió con ácido acético al 3% (vinagre) para remover grasa y óxidos, dejando limpia y visible la parte de la fractura. La figura 4.3 muestra la parte central de la “boca de pescado” que se formó. En la parte del centro hacia la izquierda puede observarse un hueco, que presumiblemente ya estaba antes que se generara la falla. Este material es de la soldadura, y se aprecia en la figura 3.10, sólo se unió al material, mas no se fusionaron, de ahí que puede considerársele al cordón de soldadura como uno de los puntos más débiles de la caldera. A partir del hueco y hacia la izquierda de la imagen se observan líneas paralelas que corresponden al avance de la falla, cada una de ellas se formó mientras la falla avanzaba y se detenía. De la parte central y hacia la derecha, se observan también líneas paralelas, pero son más suaves.

Fig. 4.3. La parte central de la “boca de pescado” en la caldera.

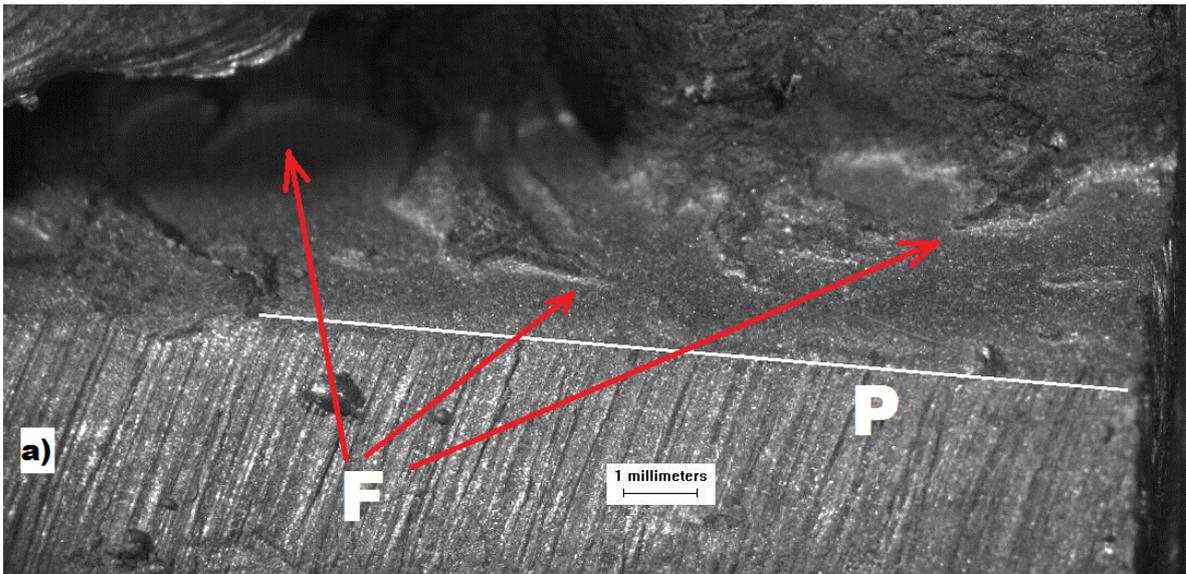
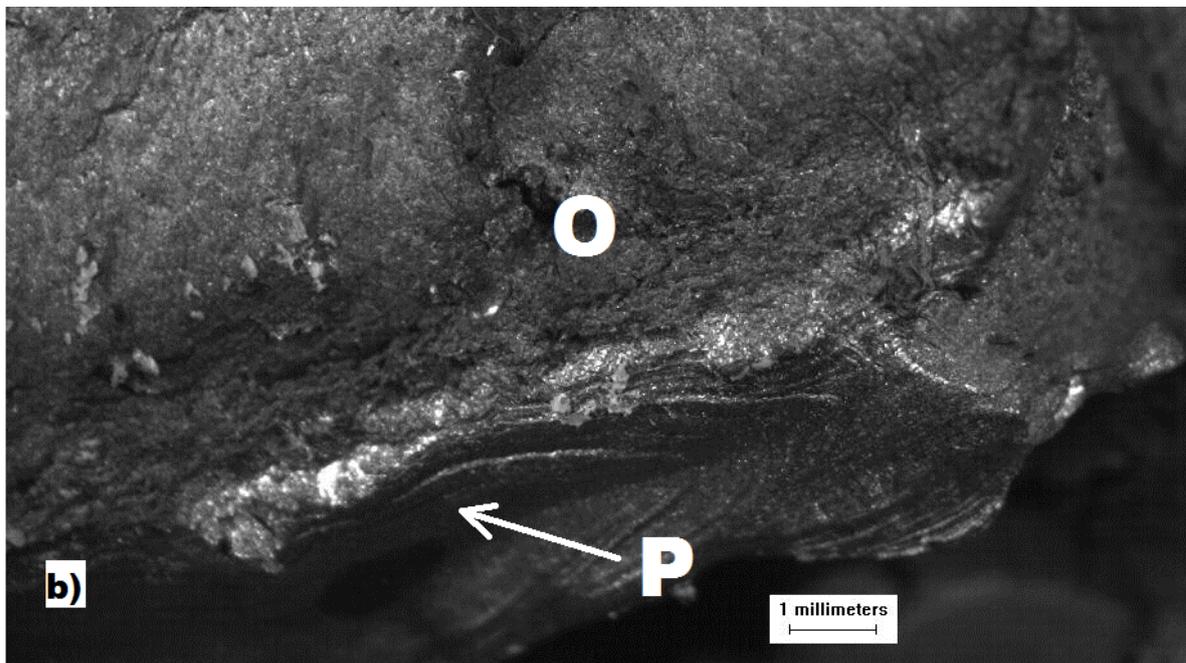
Se realizó un análisis a la región central, donde parece ser el inicio de la fractura (Fig. 4.4). En la imagen a) se observa que la fractura inició en la parte donde no hubo penetración ni fusión completa de la soldadura (F). Aquí se generó una intercara entre el cuerpo y la tapa (en la figura 3.10 se muestra el corte transversal de una región cercana a esta zona). La línea punteada (P) muestra perfectamente el límite donde penetró la soldadura. Se observan líneas que van desde la esquina superior y hacia el centro, líneas que avanzan y que indican que la ruptura (al menos en esa zona) comenzó en esta parte. La imagen b) es la parte donde la cavidad termina y comienza nuevamente el cordón de soldadura. Aquí también pueden verse las líneas de flujo que indican cómo es que comenzó a desplazarse el material. También se observa el frente de oxidación (O) asociado a la penetración del medio agresivo a través de un poro en la superficie del cordón de soldadura (P).

Fig. 4.4 a) Parte donde presumiblemente comenzó la fractura

Fig. 4.4 b) Parte donde presumiblemente comenzó la fractura.

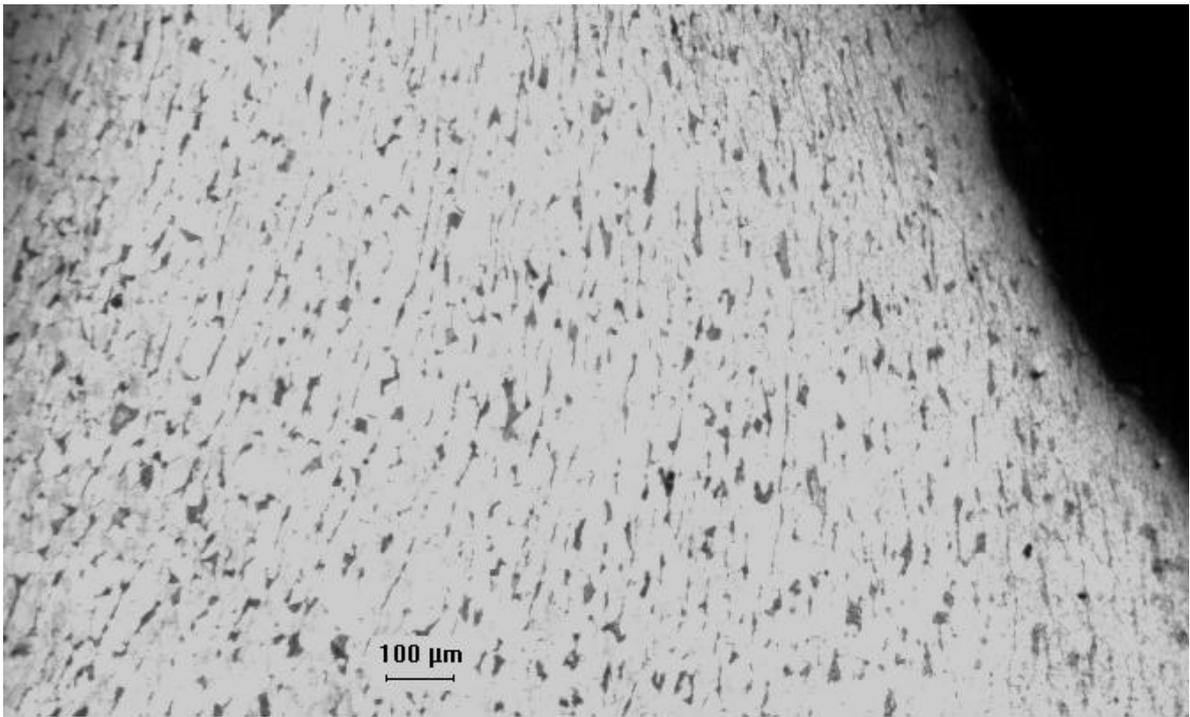
Fig. 4.5 a) Fotomicrografía de una parte deformada de la tapa.

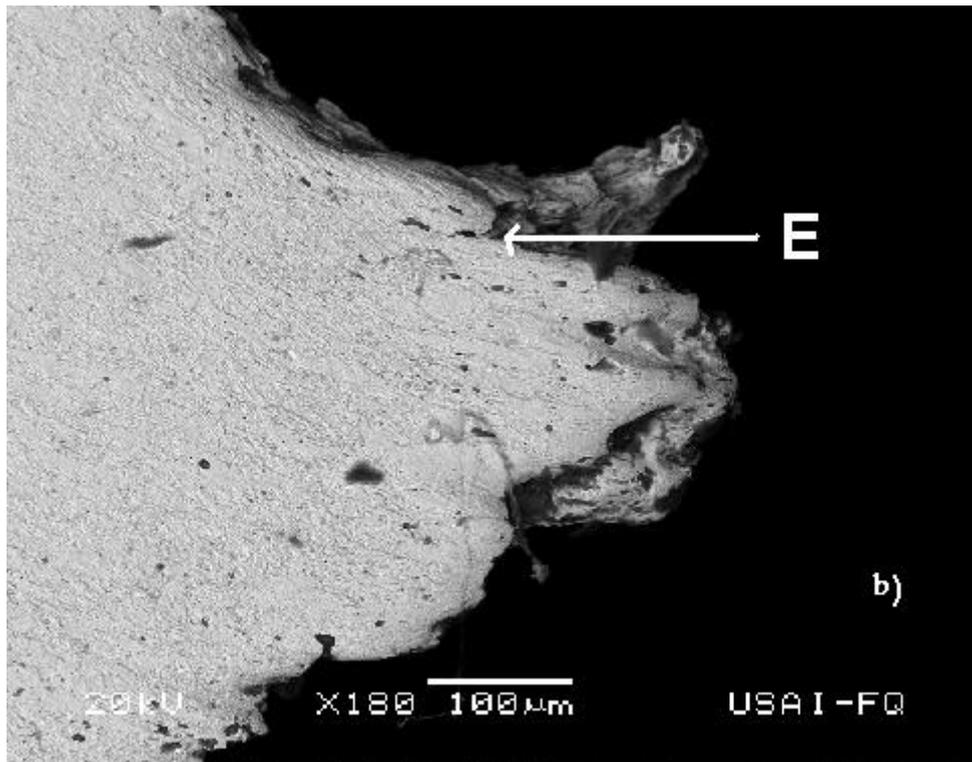
La parte b) es una imagen del SEM de la misma zona en donde puede notarse una gran cantidad de poros. Estos pueden ser, ya sea propios del material o generados por la deformación plástica alrededor de las inclusiones no metálicas, en donde los pequeños huecos se alargaron y provocaron que el material se arrancara. Puede notarse rastros de exfoliación por corrosión (E), dado que el material se ha corroído por la parte de una de las bandas que dejó el proceso de laminado.

Fig. 4.5 b) Imagen de SEM de una zona deformada, en la tapa.

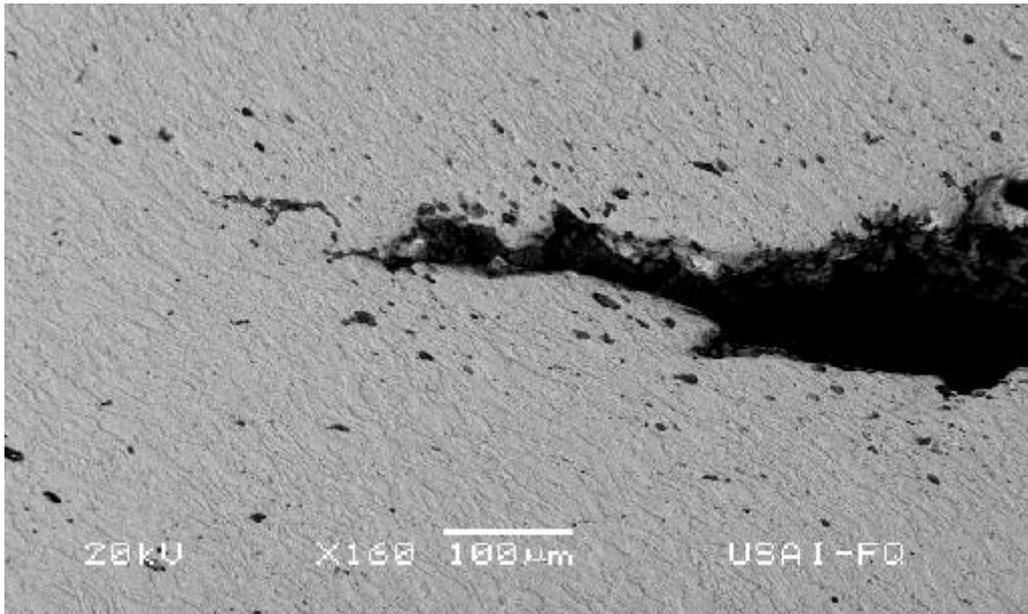
La parte c) es una imagen del SEM donde se observa una parte de la tapa donde el inicio de la grieta que dio origen al desprendimiento de material forma de pequeñas “olas”, que indican cómo es que se desgarró. Cada uno de los puntos en donde termina la “ola” es un lugar en donde el avance de la grieta creada por el esfuerzo se detuvo y la concentración de esfuerzos se acumulaba hasta reiniciar la grieta por la ruta de menor energía de propagación. En la imagen se observa cómo la grieta se detuvo en algún poro o inclusión, se estacionó y el proceso de avance comenzó nuevamente hasta que se generó una cavidad de mayor tamaño. Aquí puede observarse el crecimiento de grieta en un proceso de SCC descrito en el capítulo 2. El material muestra distorsión en la estructura debido a los esfuerzos aplicados; sin embargo, el hecho de que se vea cómo es que se detuvo la grieta en los poros, puede indicar que la velocidad de propagación fue baja. En las paredes de la grieta se observan poros que crecieron y formaron microgrietas, además de que las “olas” presentes en la grieta tienen las puntas redondeadas, lo que hace evidente la presencia de un medio agresivo.

Fig. 4.5 c) Imagen de SEM que muestra una grieta en la parte de la tapa.

Donde el material está aún unido, se observa que la grieta se desvía, debido a alguna inclusión o defecto en el material. Mientras que las paredes se han desgastado, la punta de la grieta tiene una forma afilada. La ruta que sigue la grieta puede asociarse a la distribución de las inclusiones no metálicas.

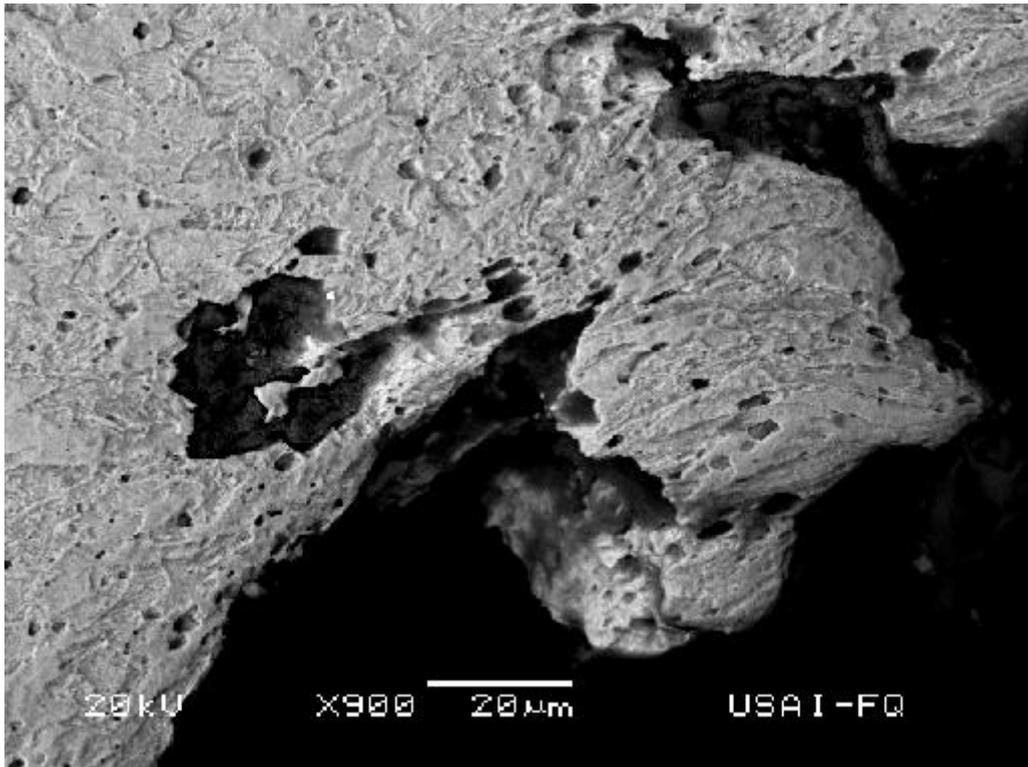
La figura 4.5 d) es una imagen del SEM donde se observa el material deformado, además de gran cantidad de poros que debido al esfuerzo al que el material fue sometido, formaron huecos más grandes, que se alargaron en dirección al flujo plástico. Se observan las líneas de flujo, y el material al arrancarse sigue estas líneas, lo que indica corrosión intergranular. Puede observarse también el atrapamiento de escoria con tamaños de alrededor de  $20\mu\text{m}$ , además de regiones que sirven como concentradores de esfuerzos, donde es más fácil que crezcan las cavidades.

Fig. 4.5 d) Imagen de SEM de la tapa, donde se observa parte de la soldadura.

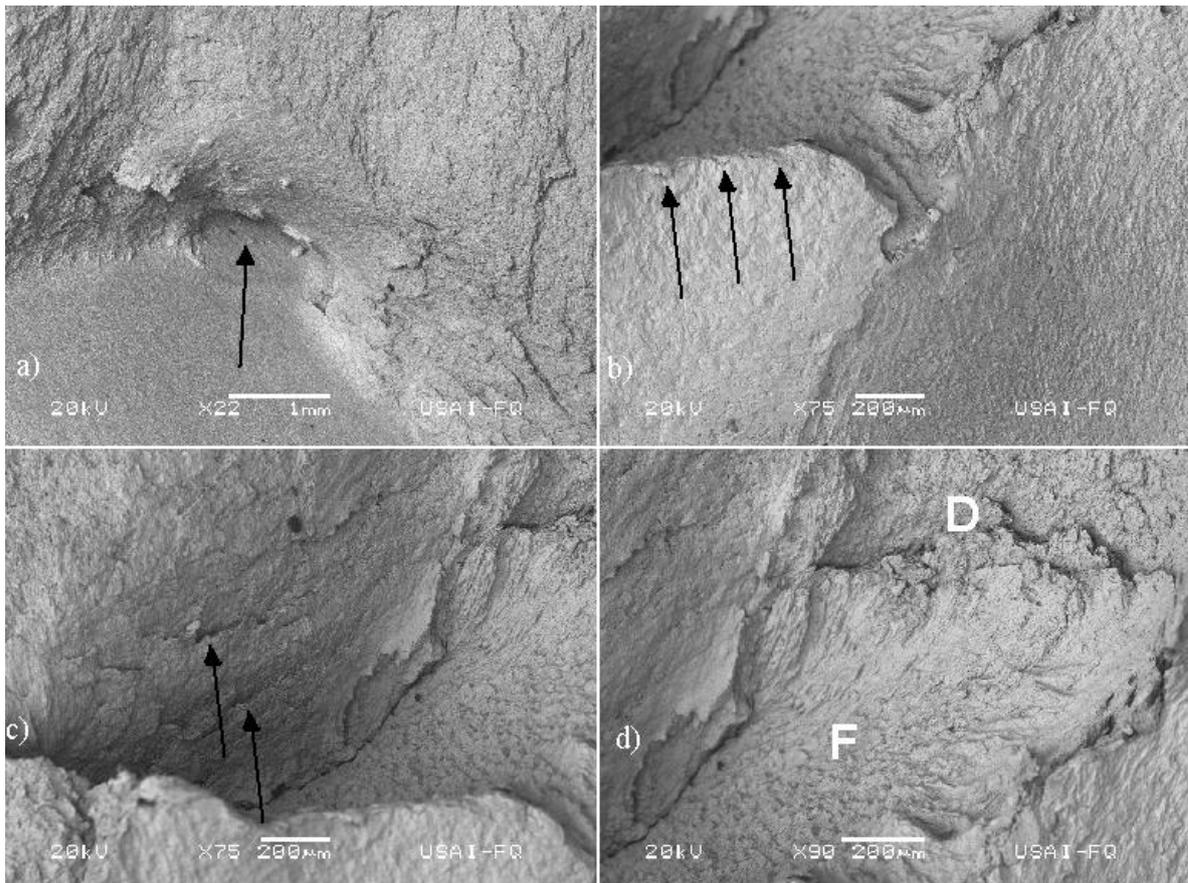
La parte a) es una imagen a 22x, y muestra una parte del metal unido a la soldadura. Se encontraron huecos (indicados con la flecha) a lo largo de la parte analizada, lo que respalda la conclusión de que la soldadura tuvo serias deficiencias. En algunos lugares la soldadura y el metal no se fusionaron, sólo se unieron, y dieron lugar a huecos como éste, que favorecen la corrosión por crevice.

Fig. 4.6. Parte de la falla observada en el SEM.

La figura 4.6 b) es una imagen a 75x. En la parte superior izquierda se observa una grieta que va a lo largo del inicio de la soldadura, y en los bordes puede identificarse la evidencia de flujo plástico (marcado por las flechas).

En la figura 4.6 d) se muestra una imagen que se tomó a 90x, muestra el estado general de la fractura en donde pueden identificarse dos zonas: la de fatiga (F) y desgarre (D). La zona de fatiga se encuentra muy cerca de los huecos que se encontraron. Tal como se observó en la figura 4.2 b), la disminución en el grosor de la unión cuerpo-tapa, pudo provocar el desgarre y la falla final. El desgarre en esta zona, así como en las anteriores, se debió a la entrada del medio a la cavidad entre los cordones de soldadura.

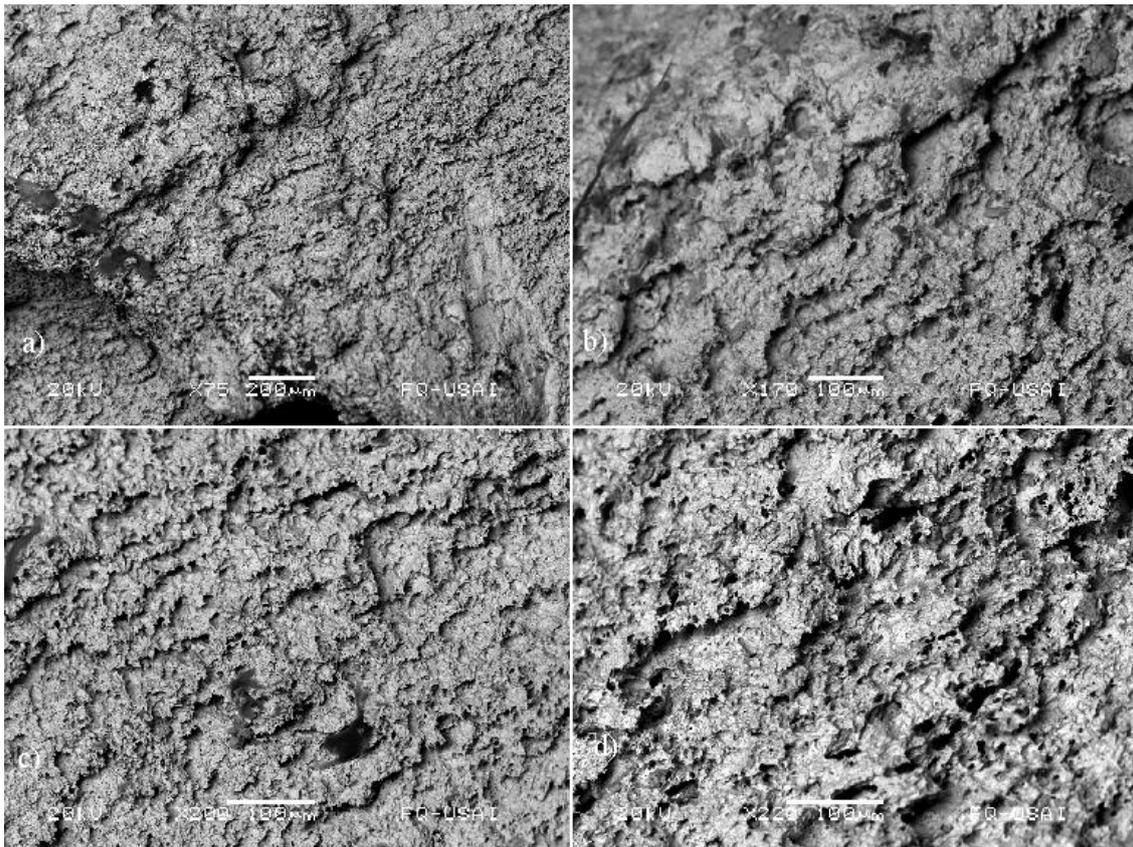
Fig. 4.7. Imágenes del SEM que muestran los patrones de propagación de la grieta. a) 75x. b) 170x. c) 200x y d) 220x.

En la superficie de la falla, se analizaron las grietas encontradas. Las imágenes se presentan en la figura 4.7. Aquí se observan los patrones de propagación de la grieta, además de óxidos en la superficie de la fractura, a pesar de que la pieza se limpió previamente a la observación en el SEM.

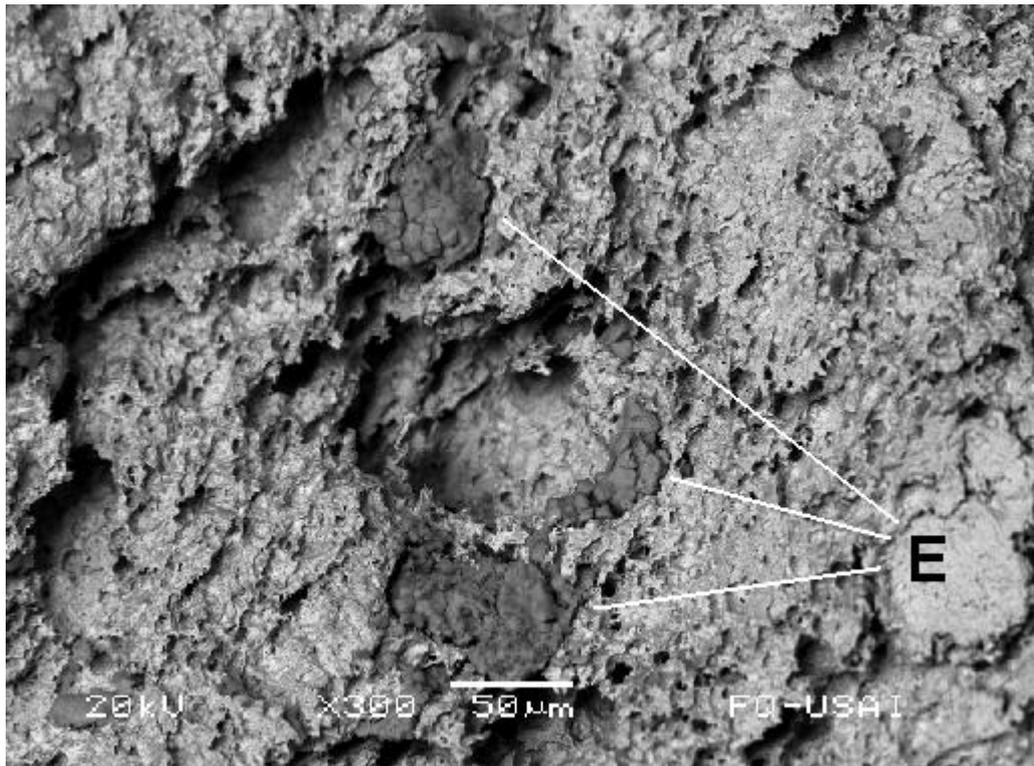
En la figura 4.8 a) se observa una imagen de SEM en donde se observan rastros de escoria atrapada entre la soldadura (E). Se muestra también cómo es que la corrosión se dio de manera selectiva, ya que primero se corroyeron las partes con mayor contenido de carbono. La corrosión va de manera intergranular, y se observa que la microestructura se ha corroído al punto de dejar capas con orillas afiladas.

4.8. a) Imagen de SEM que muestra inclusiones de escoria.

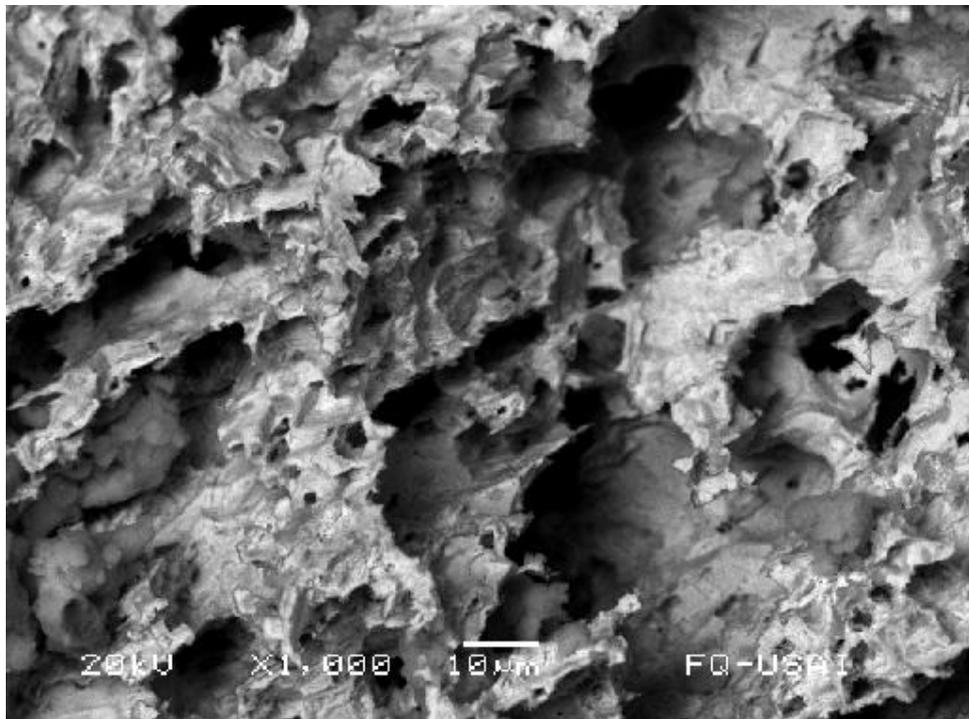
Fig. 4.8 b) Imagen de SEM que muestra corrosión selectiva.

En la figura 4.8 b) se observa mejor este fenómeno. Se encuentran capas de material entre las cuales existían otras que fueron corroídas por el medio

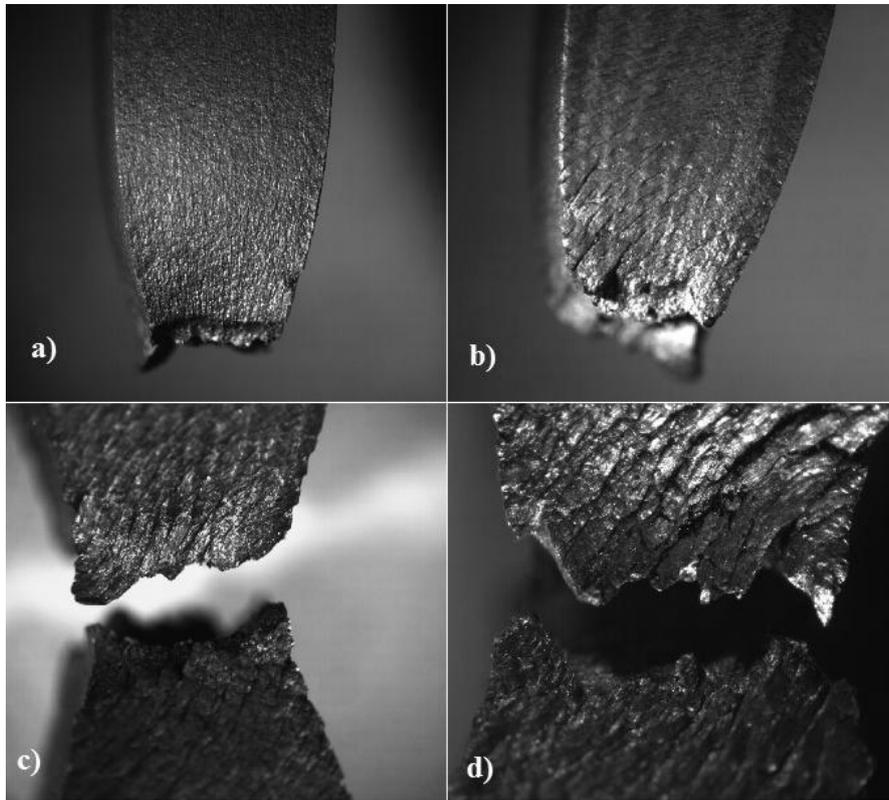
Una vez que se realizó el ensayo de tensión, se observaron las probetas. En los dos materiales (Fig. 4.10), y durante el punto superior de fluencia, aparecen bandas de metal deformado, donde se encuentra la concentración de esfuerzos, aproximadamente a  $45^\circ$  del eje de tracción. La curva esfuerzo-deformación registra la aparición de estas bandas, y es por eso que se tiene una zona irregular en la transición de deformación elástica-plástica. La curva esfuerzo-deformación del material de la tapa presenta una zona menor de irregularidad, y esto puede verse en las fotografías a) y b). Las bandas se presentan, pero no son tan marcadas como en las fotografías c) y

d), que son las correspondientes a la probeta de la tapa. En ambas probetas se observa que la fractura fue dúctil, y se observa también la reducción de área.

Fig. 4.10. Probetas de tensión del cuerpo de la caldera. a) y b) corresponden al material del cuerpo, mientras que c) y d) pertenecen al material de la tapa.
