FACULTAD DE ARQUITECTURA

Directriz de Recuperación del Mensaje Estético-Espacial de
Templo de Nuestra Señora del Carmen, en San Ángel, México D.F.

Tesis profesional que presenta:

Ana Pilar Monroy Luna

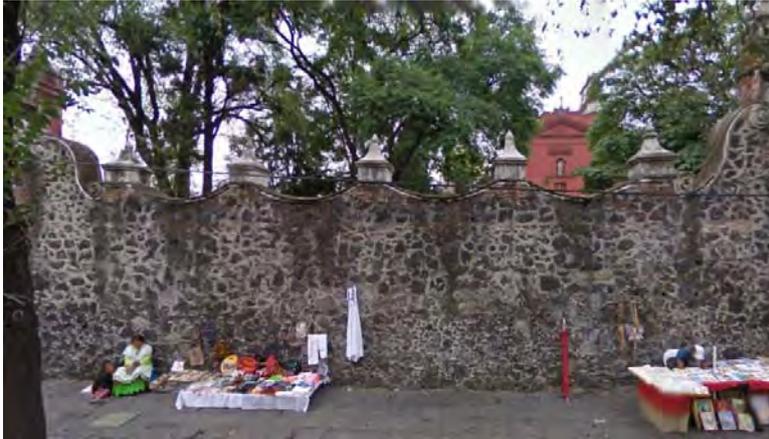
Contexto Urbano 3 Avenida Revolución sección central

La sección central del mismo muro poniente, son claros, además de las huellas de escurrimiento, los desplantes que agregaron al darle su nuevo perfil al muro, es visible el nivel original y ahí donde se le dio mayor altura para colocar los pináculos, que fueron edificados de ladrillos y actualmente se encuentran recubiertos de argamasa

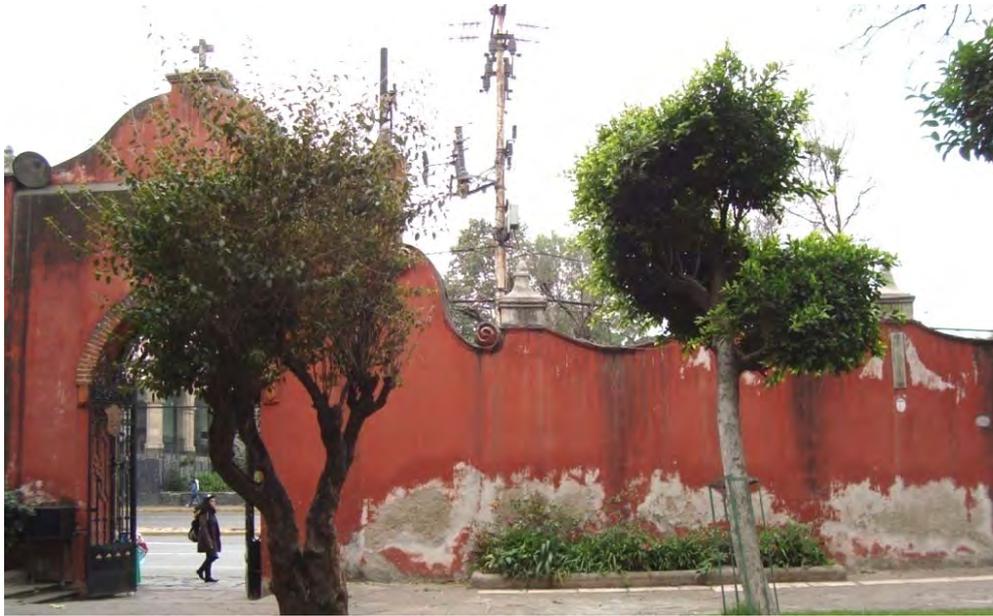
El Carmen 10 deterioro de humedades ascendentes y descendentes, así como pérdida de recubrimiento.

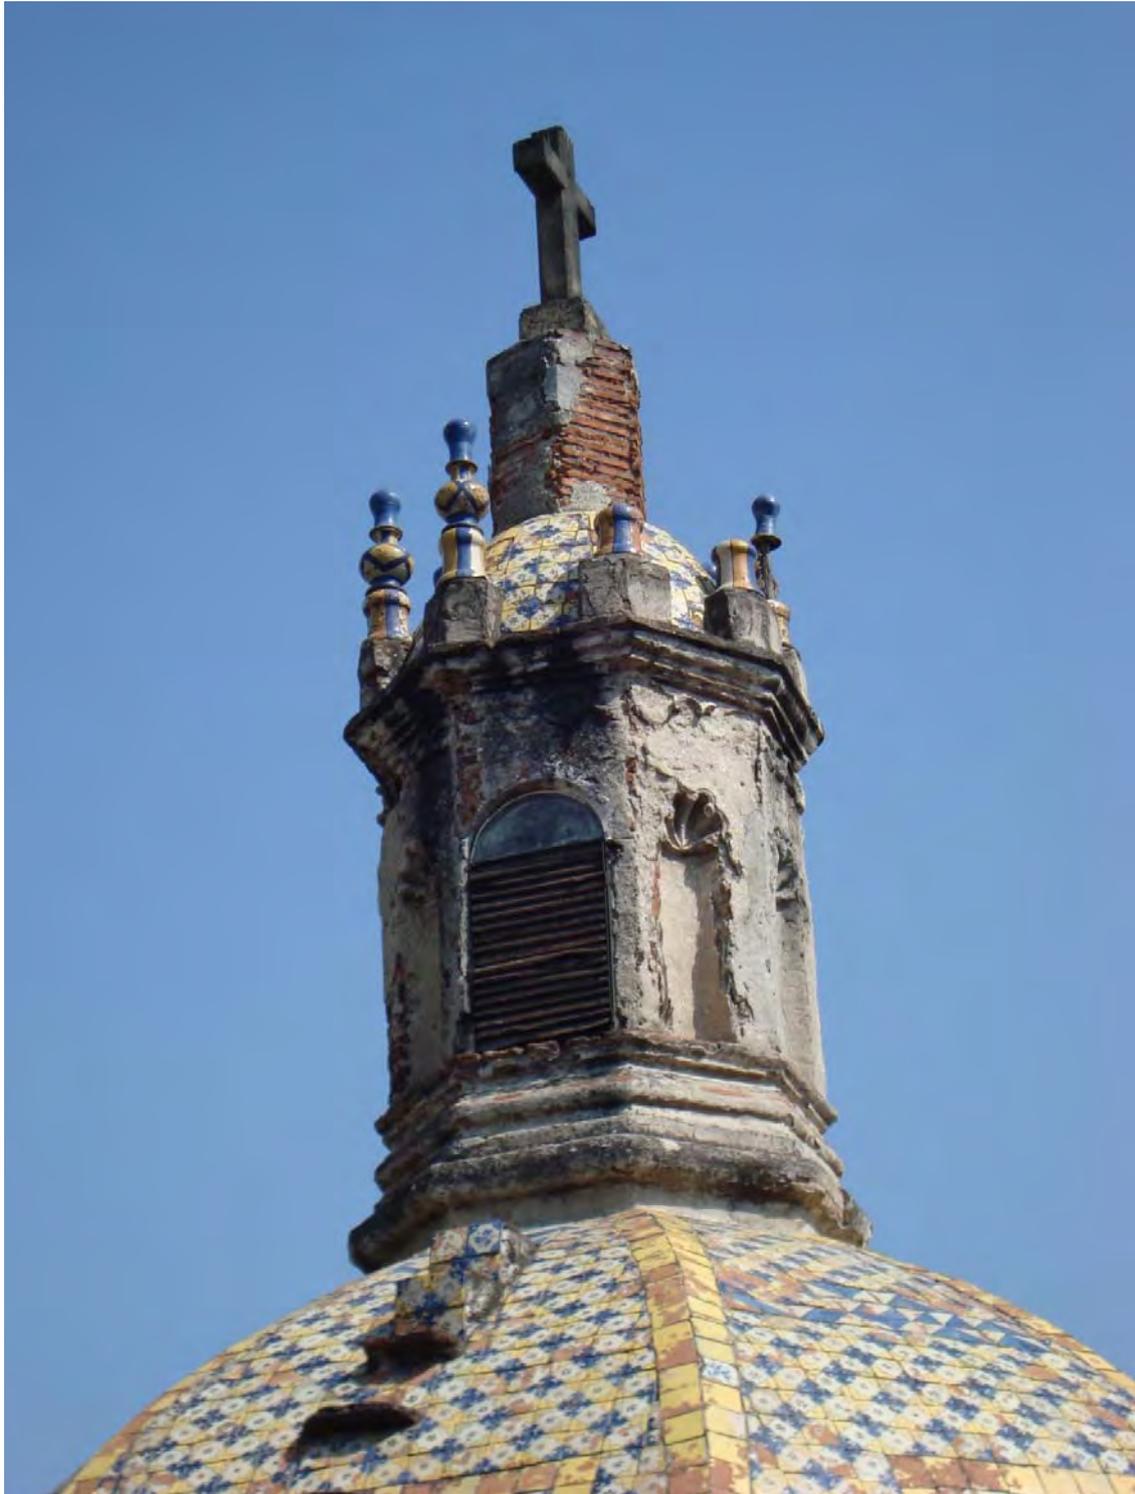
El Carmen 20 linternilla gravemente deterioradora de la Capilla de Indios.

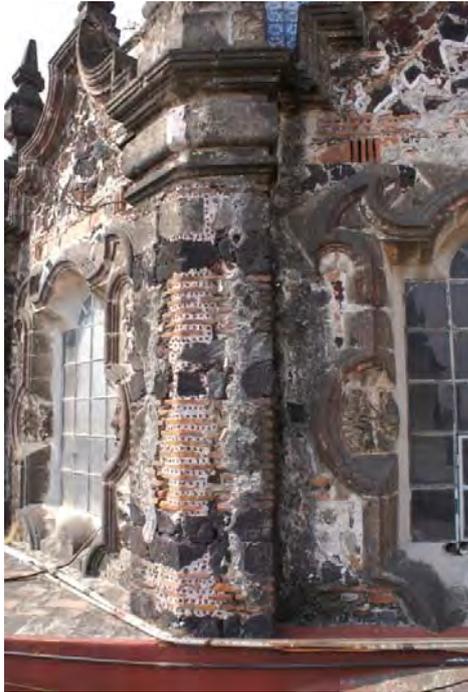
El Carmen 31 deterioro de intervención anterior en pilastra izquierda vista poniente cúpula principal.

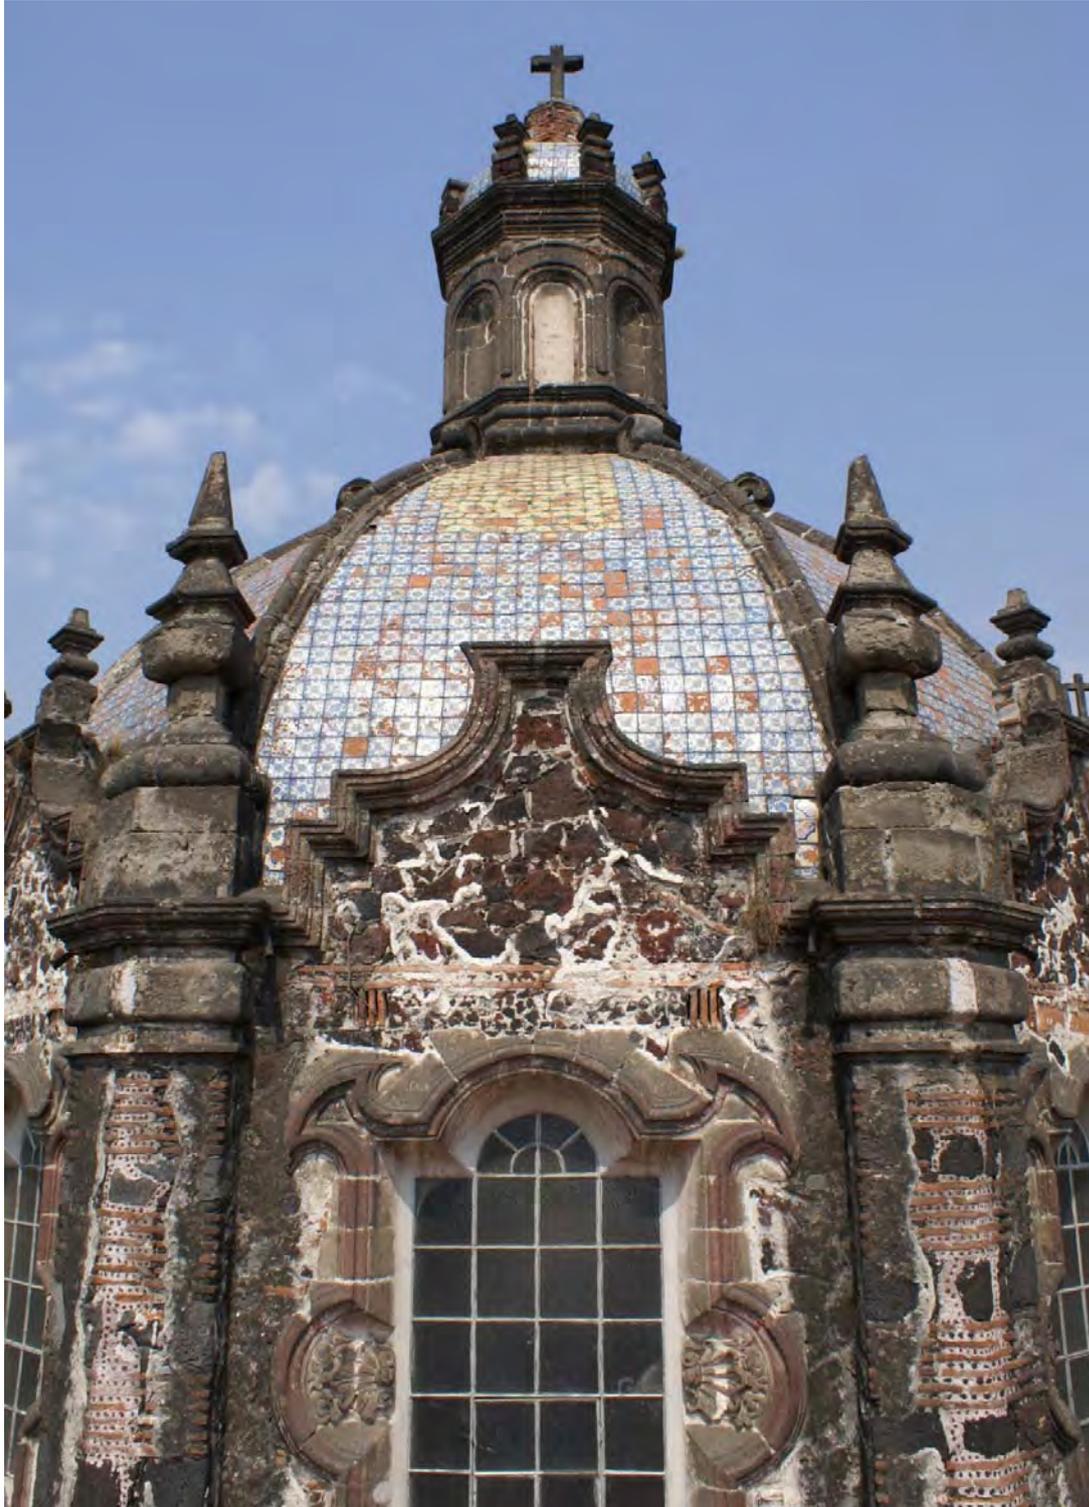
El Carmen 35 detalle de la cúpula principal, se puede apreciar el desgaste de la azulejería y su disconforme reposición.

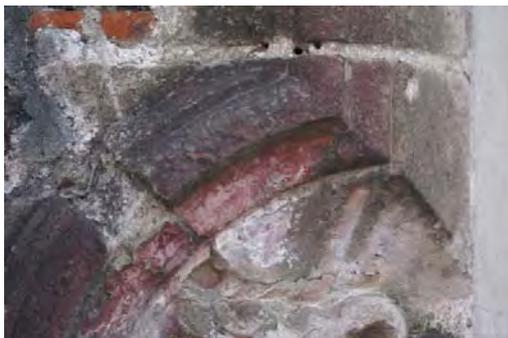
El Carmen 41 deterioro en valvas.

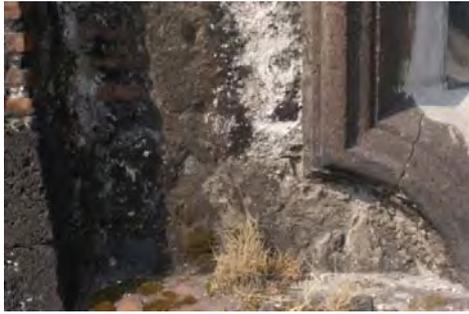
El Carmen 42 flora parasita

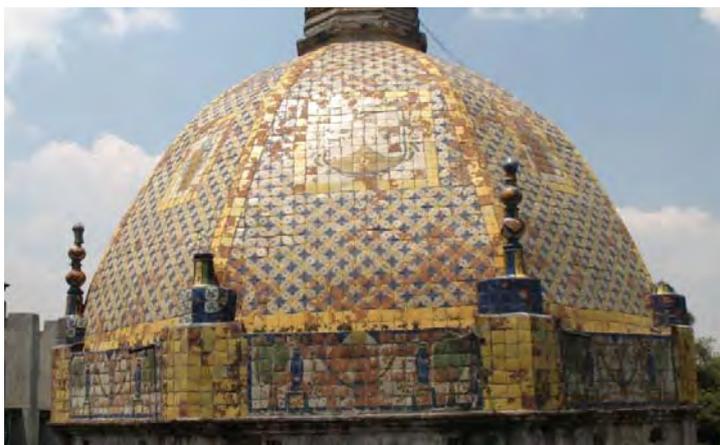
El Carmen 54 deterioros múltiples, como pérdida de elementos, desintegración, intervenciones fallidas, humedad, entre otros en cúpula capilla de indios

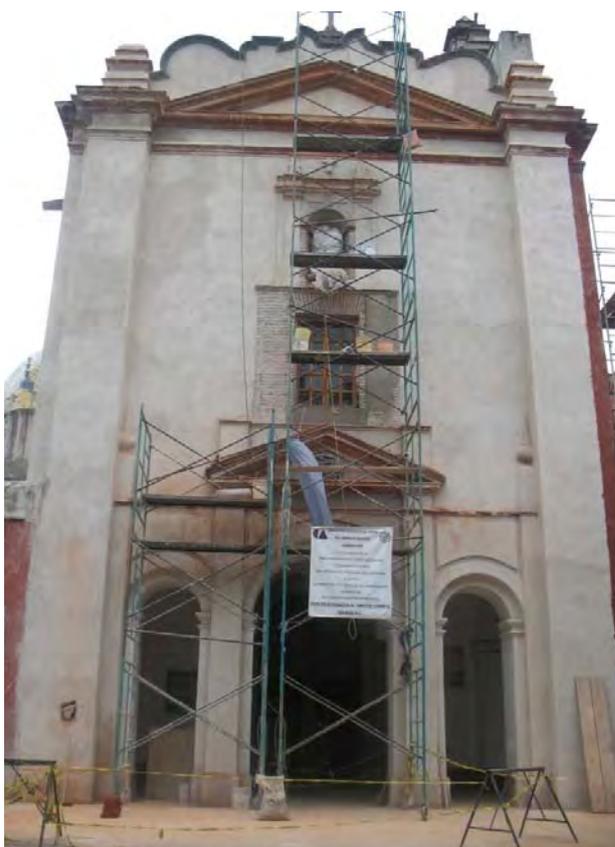
El Carmen 68 inicio de restauración en fachada del templo. Donde se hizo liberación, limpieza por hidrofugación, reintegración de elementos y entibado.

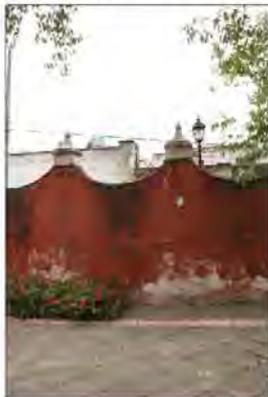
PERDIDA DE CAPA PICTORICA ASI COMO DISGREGAMIENTO DE APLANADO OCASIONADO POR HUMEDADES ASCENDENTES.
CRAQUELAMIENTO PARCIAL EN SUPERFICIE RECUBIERTA DE APLANADOS EN BASE A CEMENTO EN CUYOS AGRIETAMIENTOS PROLIFERAN ALGAS Y MICROFLORAS.

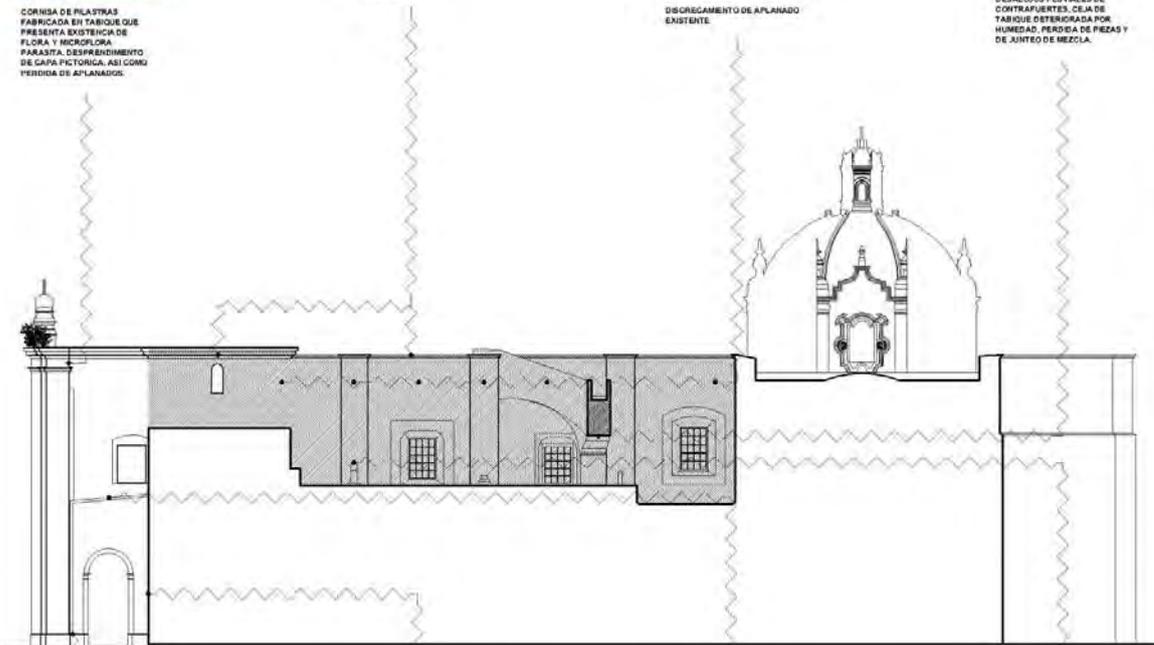
VISTA GENERAL EN LA QUE SE APERCIBE DISCREPANCIA DE APLANADO EXISTENTE EN MURO, EXISTENCIA DE FLORA Y MICROFLORA PARASITA EN DESALZOS FLUJUALES DE CONTRAFUERTES, CEJA DE TABIQUE DETERIORADA POR HUMEDAD, PERDIDA DE PIEZAS Y DE JUNTEO DE MEZCLA.

TUBERIA DE DESALZO PLUVIAL A REUBICARSE DEACUERDO A NUEVO PROYECTO

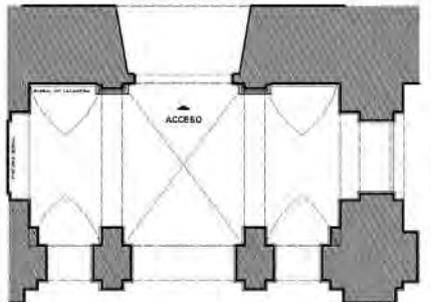
PINTURA MURAL QUE PRESENTA DEGRADACION Y CORROSION DEL APARADO BASE. OCASIONADO POR HUMEDADES. ADemás DE ESCARACION, EXPOSICION DE SALES Y SUJEDAD EN TODA LA SUPERFICIE PICTORICA.
