FACULTAD DE ARQUITECTURA

Tema: Remodelación y Ampliación del Albergue “CASA HOGAR INFANTIL”, ubicado en la Av. San Jerónimo No. 860 Colonia San Jerónimo Lídice, Delegación La Magdalena Contreras, México Distrito Federal.

“Reporte profesional que para obtener el título de Arquitecto presenta:
Gabriel Juárez Pérez

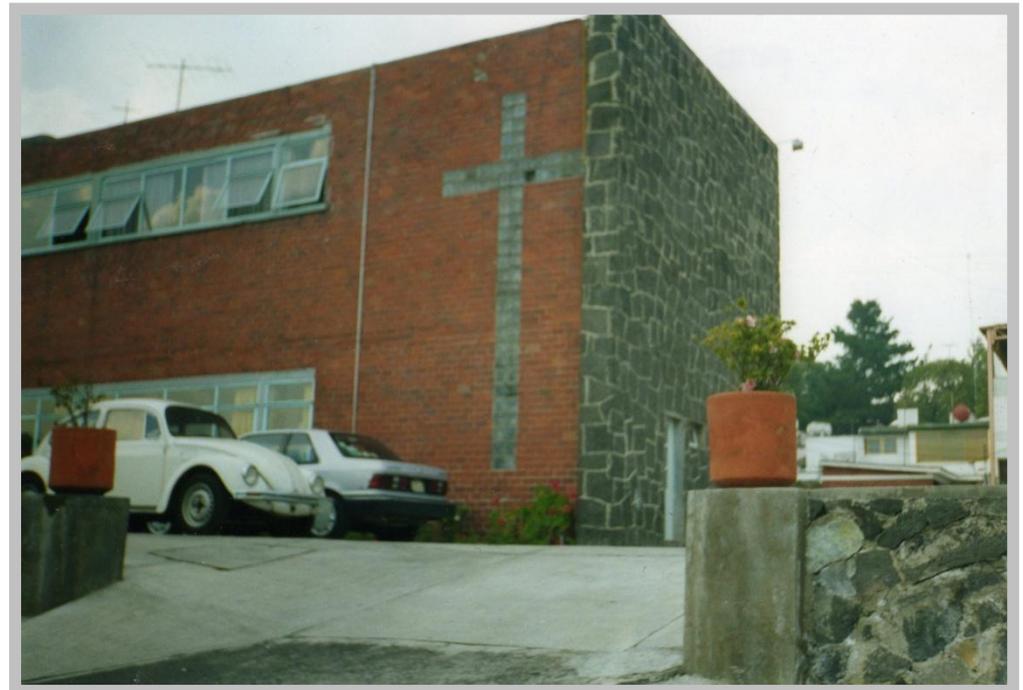
En esta imagen podemos observar parte del edificio “A”, el muro de mampostería que se observa, no funciona de forma estructural, solo es un elemento decorativo, se observa también la fachada principal del edificio, el material es a base de tabique rojo refractario y hueco, la gran cruz indica que, en este lugar es donde viven las religiosas y aunque en otro edificio más moderno existe ya parte de este dormitorio a este edificio le tienen gran respeto pues significa mucho para ellas y aun mantienen la capilla y las habitaciones en la planta alta se sigue ocupando como parte de sus dormitorios.

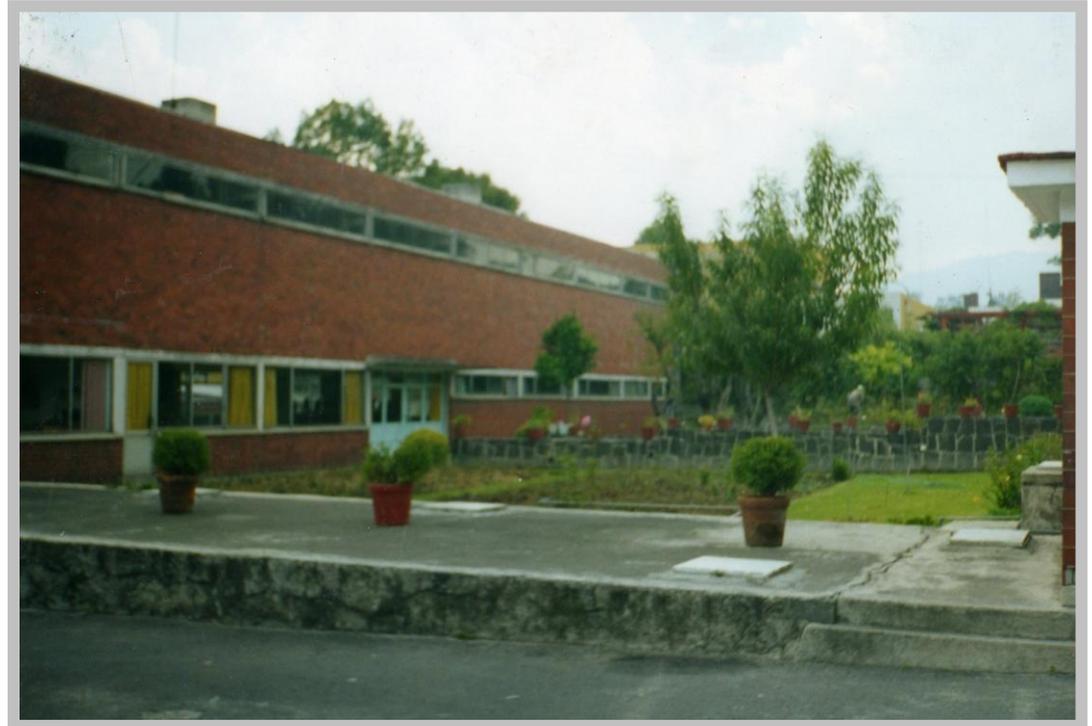
Esta es la fachada Noroeste del edificio, lo que se observa en primer plano es la cisterna de más de 48 m³, los muros de las caras longitudinales del edificio, se colocaron de forma independiente de la estructura, se hicieron calas para verificar la forma como se ligaban a ésta, y si existían refuerzos horizontales y verticales, sin embargo no se encontró refuerzo alguno, por lo que debido a lo largo y alto del muro se han presentado agrietamientos, que no ponen en riesgo al edificio sin embargo si pone en peligro a las personas que ocupan este inmueble por si se desprendiera alguna pieza de este muro.

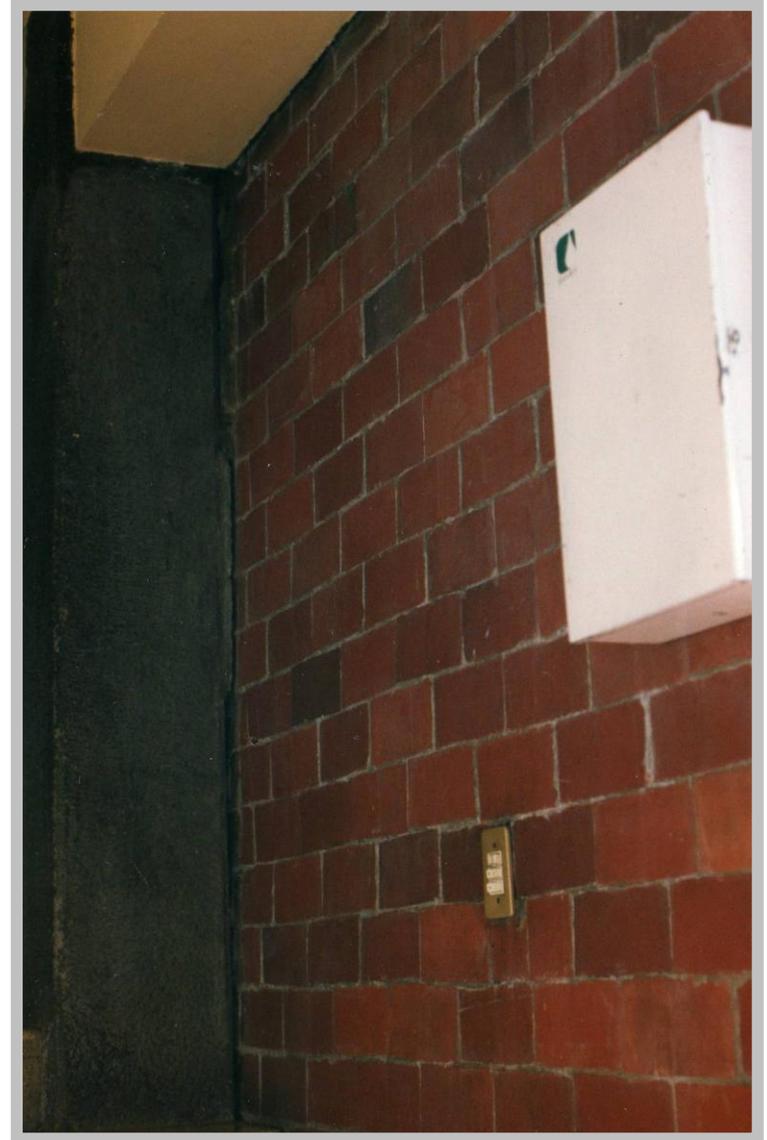
- deformación en las losas de pisos
- Los muros de longitudinales (muros de fachadas) se han separado de la estructura 25 milímetros, no se observó ningún tipo de liga entre la estructura y dichos muros
- Existen grietas de 45° en los extremos de los muros de fachada
- Existen grietas de cortante en los recubrimientos de las traveses de los marcos transversales centrales.

En la esquina superior derecha, que forma la trabe y la columna se puede observar que existe una separación entre la estructura y el muro de 25 a 30 milímetros, debido a que no existe ningún tipo de liga entre la estructura y el muro, y esta separación se ha prolongado en los últimos años a consecuencia de la falta de liga entre ambos, estas grietas no ponen en riesgo a la estabilidad del edificio pero si del muro además de ponen en riesgo la integridad de las personas que ocupan este inmueble ya que si llegasen a desprenderse una parte del muro podría lesionar seriamente a cualquiera.

La separación de muros de fachada no ocasiona ningún menoscabo de la resistencia de la estructura ya que están desligados de ella, siendo necesario únicamente sujetar estos muros a la estructura para evitar posibles caídas que pudieran lesionar a los ocupantes del inmueble.

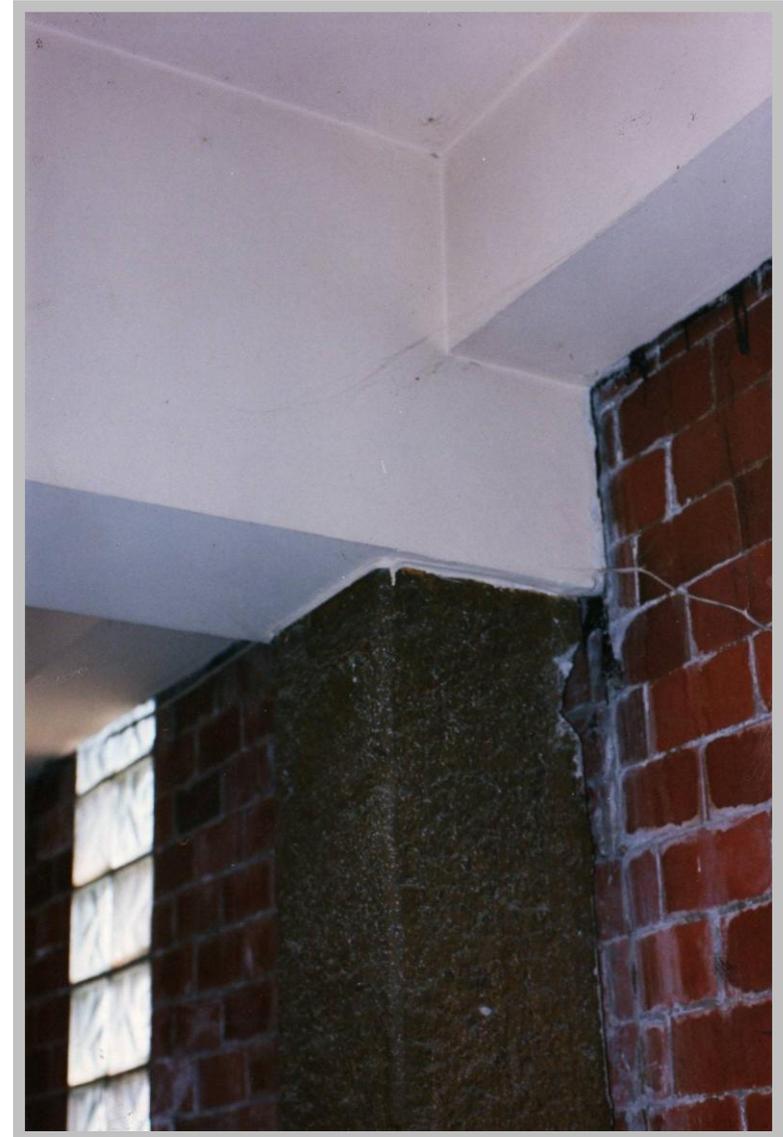
En este acercamiento podemos observar que además de la separación de los muros de la estructura ya existen filtraciones serias por las fisuras existentes, en consecuencia estas filtraciones propiciarán el deterioro acelerado de los acabados inclusive si esta filtración penetra la estructura podría llegar al acero de refuerzo ocasionando graves daños a estos y entonces si pondría en riesgo a la estructura.

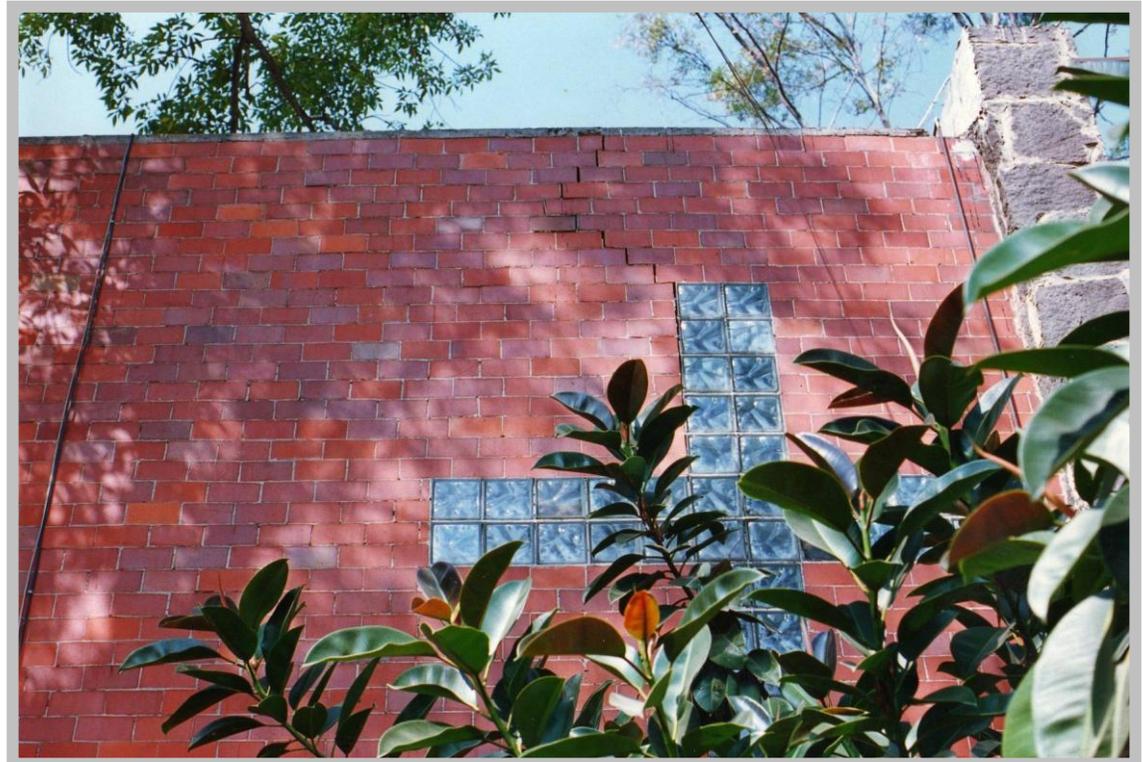
En la parte superior de la cruz de vitroblocs se observa que existe una grieta en el muro de tabique y esto es debido a que no existe refuerzo horizontal ni vertical, en ambas fachadas del edificio sucede lo mismo, ya que estos son puntos vulnerables para los movimientos sísmicos por la longitud y por la altura del edificio.

Sin embargo la estructura del inmueble no corre ningún riesgo y solo los muros de fachada son los que presentan este problema, por lo que de suceder un desprendimiento de alguna parte de este si traería consecuencias para las personas que habitan este lugar.

El agrietamiento de los muros de fachada es ocasionada por los asentamientos diferenciales de la cimentación y aunque debido a la edad de la estructura, dichos asentamientos deberían de ser casi nulos, el otro problema de las fisuras se debe principalmente a los movimientos sísmicos, porque estos muros son muy largos y altos, y no cuentan con refuerzos ni verticales ni horizontales, por lo que se hace de una manera eminente la reestructuración de dichos muros.

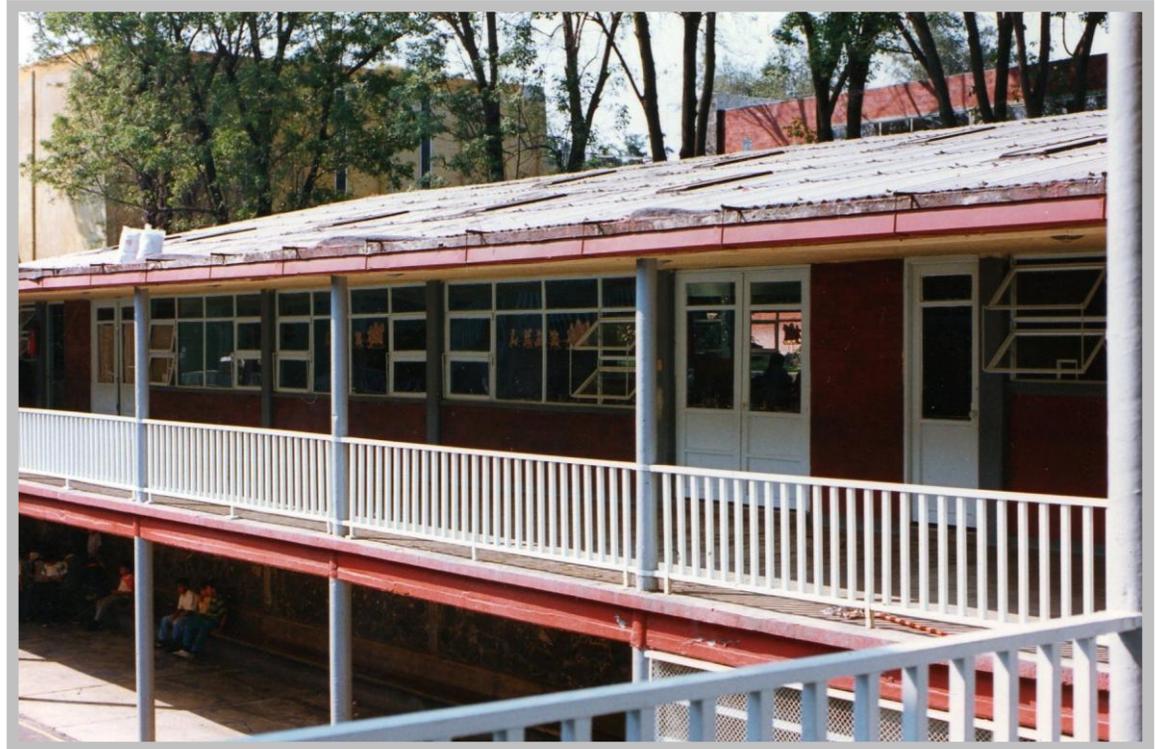
La cubierta del edificio es de lámina de asbesto como se puede observar, dentro de estos locales, como es el comedor y cocina las temperaturas son muy contrastantes, ya que en verano se siente demasiado calor y en invierno la temperatura es demasiado fría, además que el deterioro es evidente, en temporadas de lluvias existen varias goteras que incomodan a los niños cuando llueve en horas de sus alimentos.

También se observa el paso a cubierto, este no presenta ningún problema, la vista de esta fachada es hacia el patio cívico o patio de recreo que conforma con el edificio C.

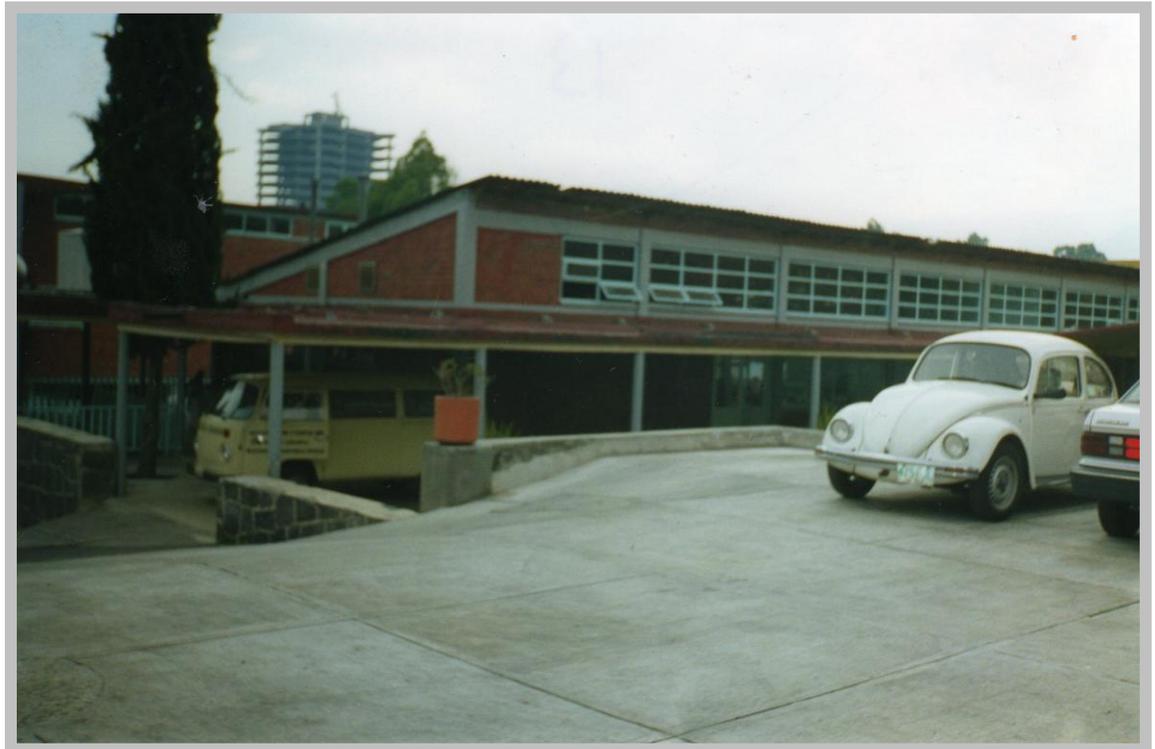
En esta fotografía se puede apreciar parcialmente la fachada noreste del edificio "B", sobre el techo del pasillo se instalaron ventanas para proporcionar mayor iluminación al comedor y a la cocina, esta cancelería que está hecha a base de herrería y cristal claro de 3 mm, se encuentra en regular estado, ya que por el alto grado de humedad ye existen algunas piezas enmohecidas, oxidadas y en algunos casos cristales rotos o ventanillas inexistentes.

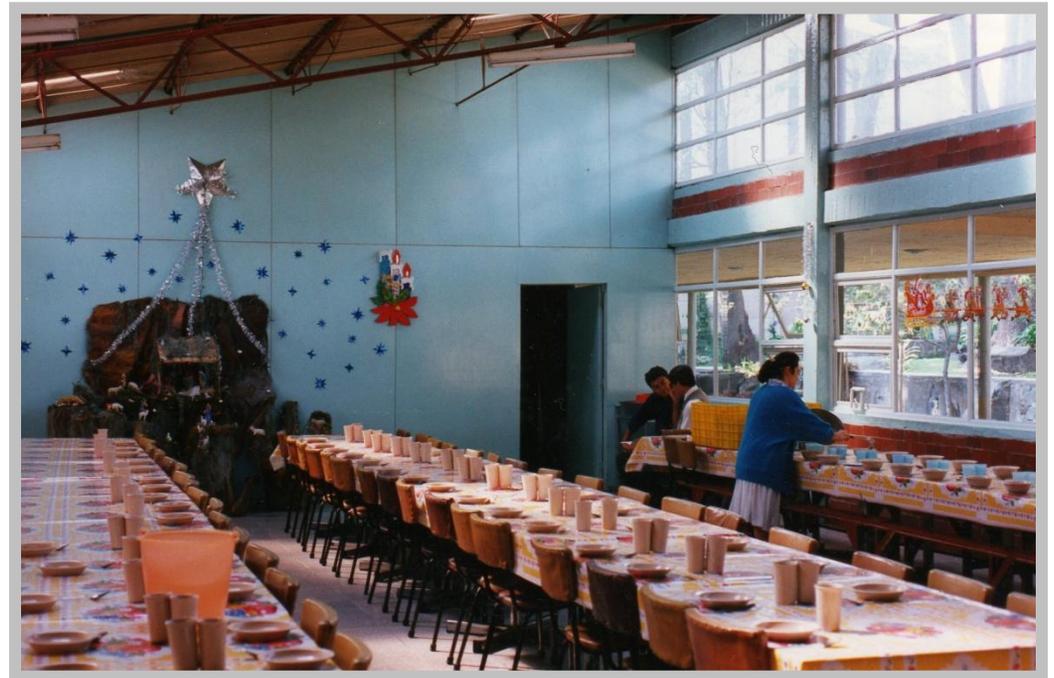
Esta es una vista por el interior del comedor, en donde se ha colocado la mesa previo al desayuno de los niños, como se puede observar la capacidad es limitada pues por cada servicio se atienden solo a 64 niños, por lo que se tiene que repetir cuando menos en tres ocasiones el servicio, por otro lado se alcanza a ver parte de la estructura que sostiene el techo de lamina de asbesto, el muro que divide el comedor de los niños con el comedor de las religiosas es de prefabricados (tablaroca) y para tener acceso hasta el comedor de ellas, tienen que cruzar el comedor de los niños por lo que lo vuelve bastante incomodo.

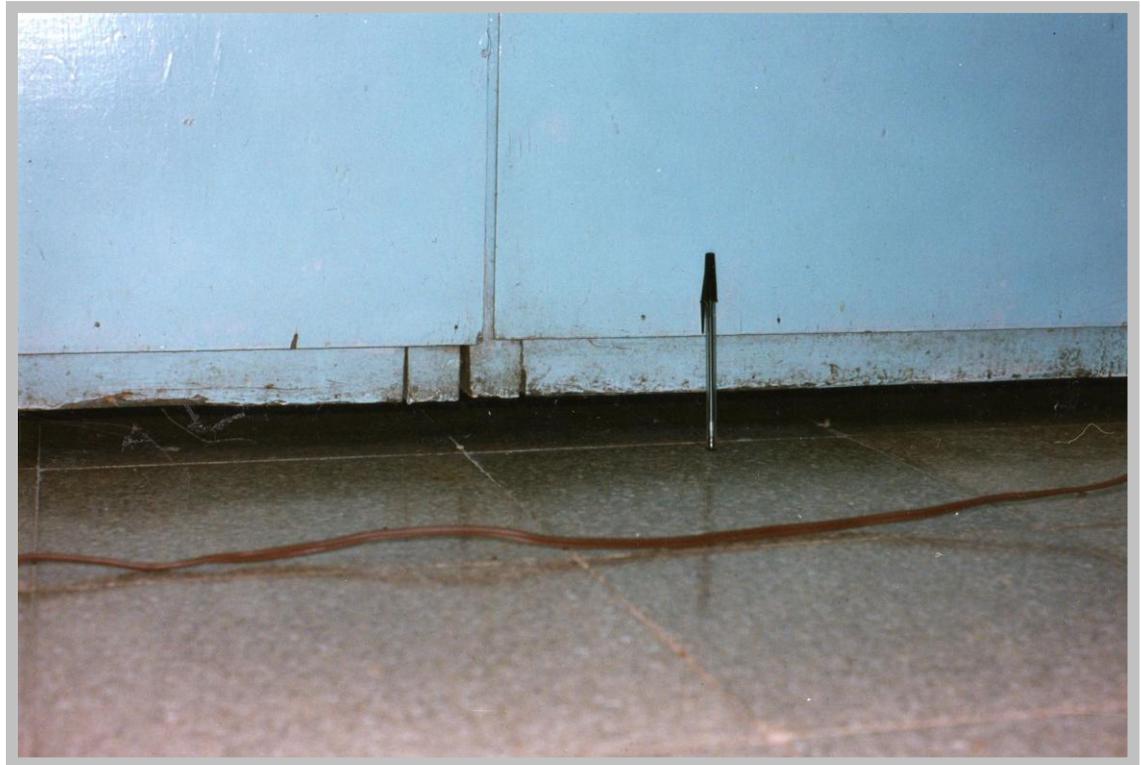
Esta fotografía se tomo en el eje 6 entre los ejes “B” y “D” (ver gráfico 10), como se puede observar el muro se encuentra flotando entre 3 y 5 centímetros ya que los asentamientos que se han presentado han ido en aumento por la consolidación de rellenos de mala calidad que se utilizaron para la nivación de este edificio.

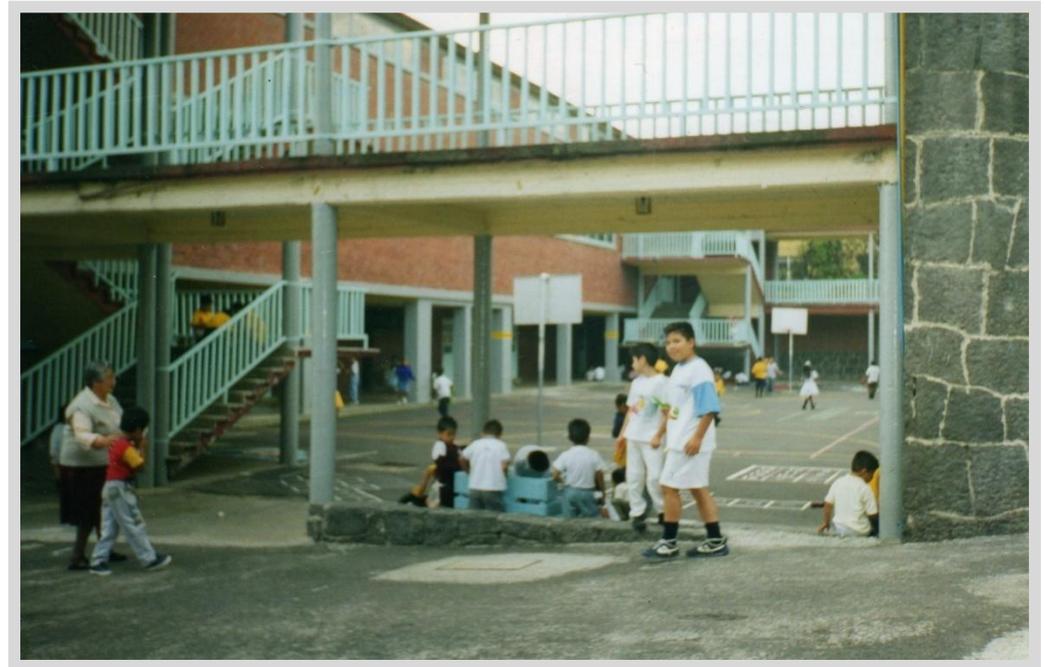
En esta fotografía se puede observar el puente que une el edificio C con el edificio B, el edificio "C" es el que se ubica a la izquierda de la perspectiva, y debajo del puente se observa el patio de de recreo de los niños, la herrería en los barandales ya presentan deterioro, pues los postes con los que están anclados al concreto se observa oxidado y con el riesgo que al menor esfuerzo se rompa y se pueda lastimar algún niño.

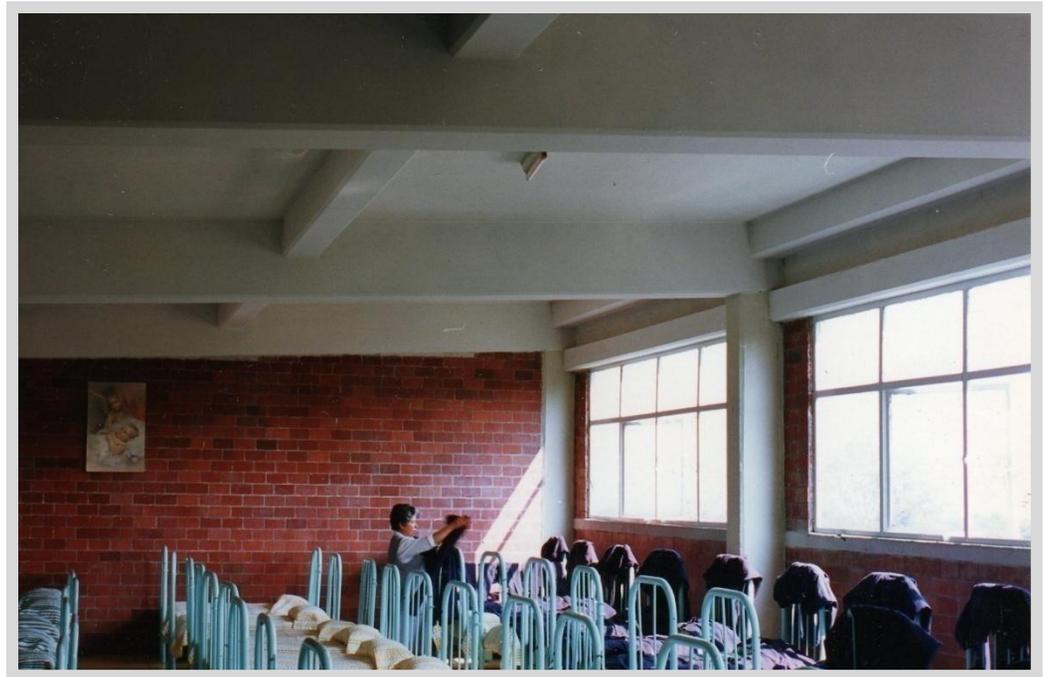
Esta fotografía fue tomada en el interior del dormitorio para niños de 6 a 8 años, este se ubica en el segundo nivel del edificio “C”, como se puede observar primero la estructura de éste se encuentra en excelentes condiciones, el tabique de los muros por sus propiedades de ser repelente a la humedad se observa en buenas condiciones, no así el espacio que se le da a cada niño, pues en este lugar existe sobrepoblación además que por el espacio abierto es difícil controlar el clima, ya que predominantemente es frío el lugar.

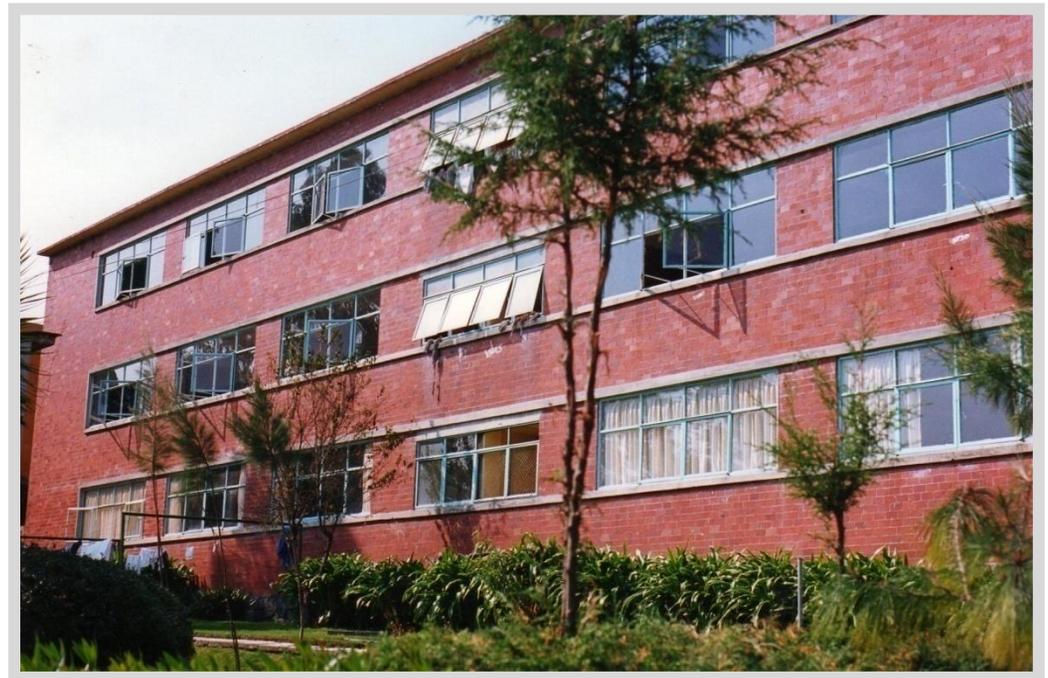
Esta es una perspectiva de la fachada nororiente del edificio “C”, en las caras largas del muro se hicieron calas para verificar si existía refuerzo, y ver la forma de cómo se ligaban a la estructura sin embargo no existe tal refuerzo, el tabique con el que se construyó es hueco de 10 x 10 x 20 centímetros, del tipo refractario, la cancelería de las ventanas es a base de perfiles tubular ligero, cristal claro de 4 mm. Dentro del estudio realizado a la estructura, se niveló y plomeó con equipo especial las cuatro caras del edificio para saber el grado de desplome que presentan éstas, y se detectó que esta fachada precisamente presenta un desplome de 10 centímetros, que en proporción de la altura realmente no significa nada.

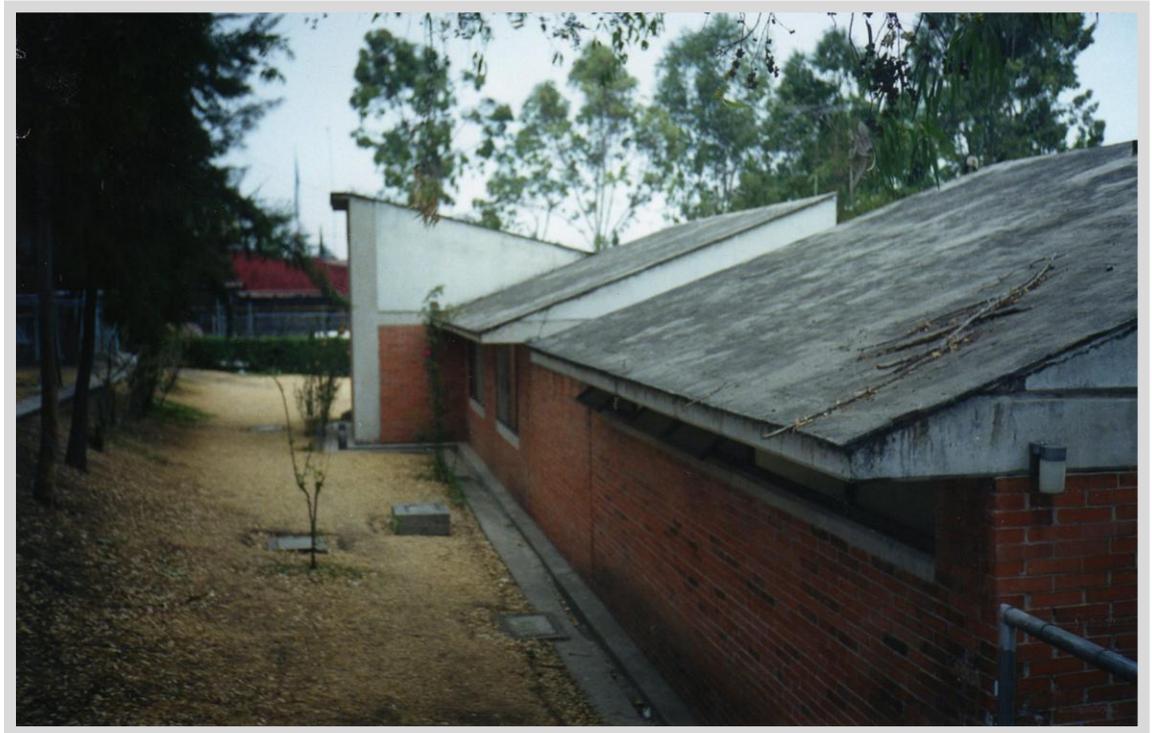
Fachada noroeste del edificio “D”, la pendiente de las cubiertas del área de baños y servicios es del 35%, los muros de tabique rojo se encuentran en buen estado y solo el impermeabilizante de las cubiertas se observan deteriorados, se alcanzan a ver los registros del colector de aguas negras los cuales funcionan bien sin embargo se han detectado raíces dentro de la tubería ya que son de asbesto., se construyo una banquetita de concreto en el perímetro del edificio, con el fin de protegerlo de la humedad, ya que en temporada de lluvias la vegetación crese demasiado rápido y de esta manera se evita se afecte los muros.

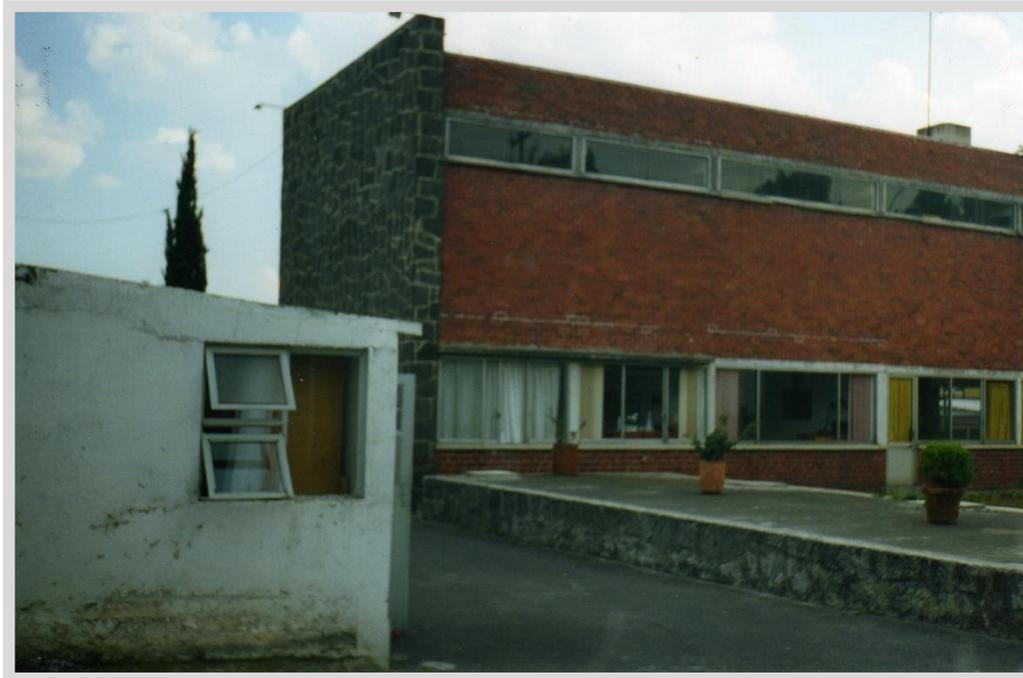
En esta perspectiva se puede observar parcialmente una de las cisternas la capacidad de la cisterna son 48 m³.

Al fondo la fachada noroeste del edificio “A”, y a la izquierda se observa también parcialmente la administración la cual denota deterioro en sus muros y lo mas grave es que el espacio es insuficiente, pues en este lugar laboran mas de 10 personas y la superficie apenas son 24.00 m².
