**“PROCEDIMIENTO CONSTRUCTIVO PARA LA ESTABILIDAD
DE TALUD, CON ANCLAS Y MALLAS, DEL CANTIL UBICADO
EN LA COLONIA PALMITAS, DELEGACIÓN IZTAPALAPA,
MÉXICO D.F.”**

TESIS PROFESIONAL para obtener el título de **INGENIERO CIVIL**

Ciudad Universitaria, México, Noviembre 2012

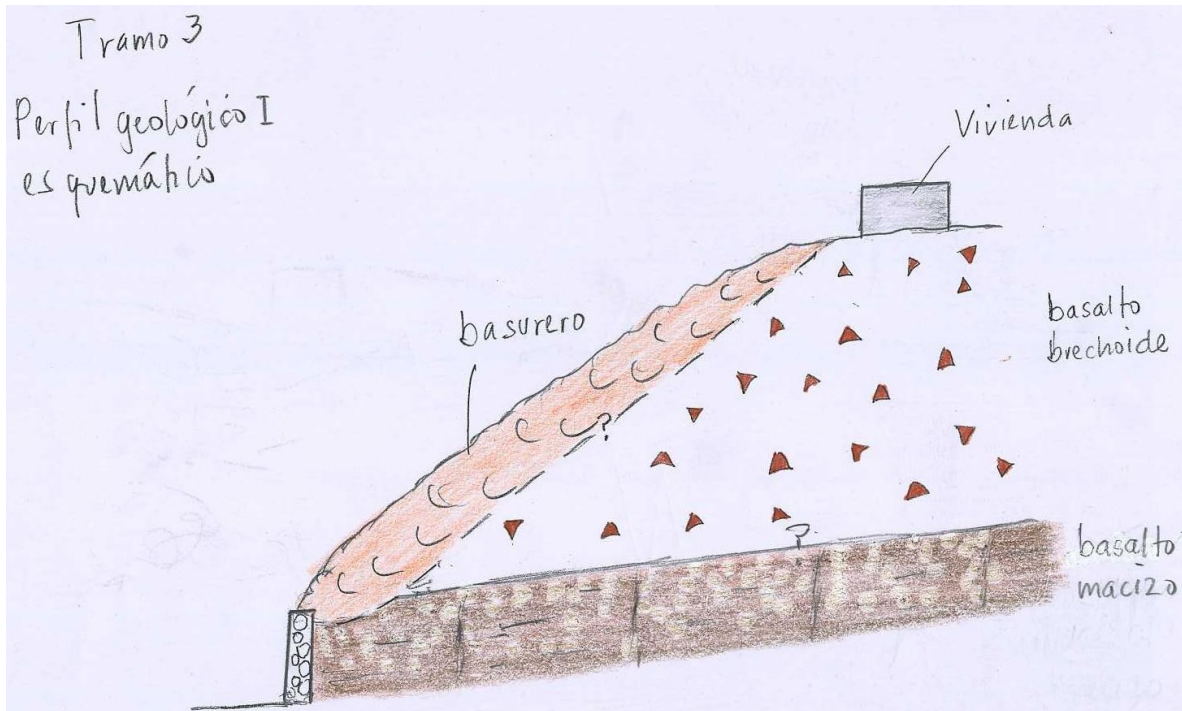
Esta zona se encuentra constituida por un basalto brechoide en la parte izquierda, y basura cubriendo el brechoide en la parte central donde se tiene una descarga de agua en la corona y basalto fracturado en la parte derecha, el espesor del volumen de basura varía de 4.0 a 6.0 m, el basalto brechoide tiene un espesor de 5.0 a 7.0 m, para continuar con un estrato de cenizas volcánicas de 2.0 a 3.0 m y continua un basalto brechoide con lentes de basalto macizo, como se puede observar en la figura 11.

Figura 11. Perfil geológico observado en el tramo 3.

La descarga de agua pluvial proveniente de la calle Cerrada Antonio Castro Leal se deberá encauzar al sistema de alcantarillado, ya que la eventual infiltración de escurrimientos podría generar empujes hidrostáticos sobre el Cantil, reduciendo así su estabilidad.

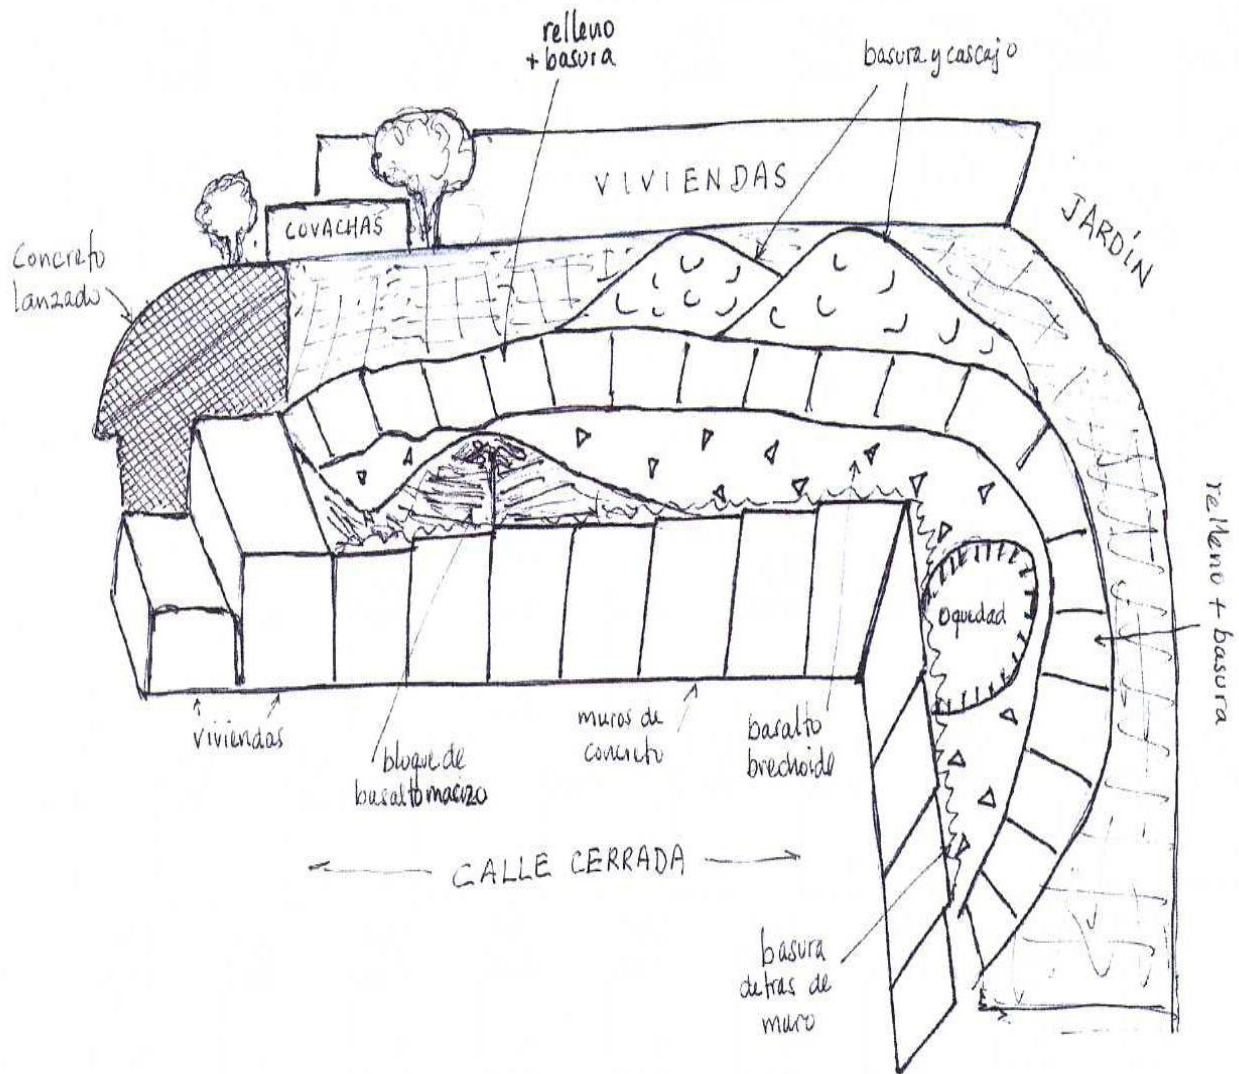
La secuencia geológica observada, a pesar de la cantidad de basura que se ha arrojado, está constituida en la parte superior por un basalto brechoide con espesor de 3.0 a 5.0 m aproximadamente, el cual yace sobre una capa de basalto macizo que aflora en algunas porciones de la superficie del Cantil. En la parte inferior se detectaron las cenizas volcánicas cuyo espesor visible es del orden de 2.0 m, ver figura 15.

Figura 15. Perfil geológico observado físicamente en el tramo 13.

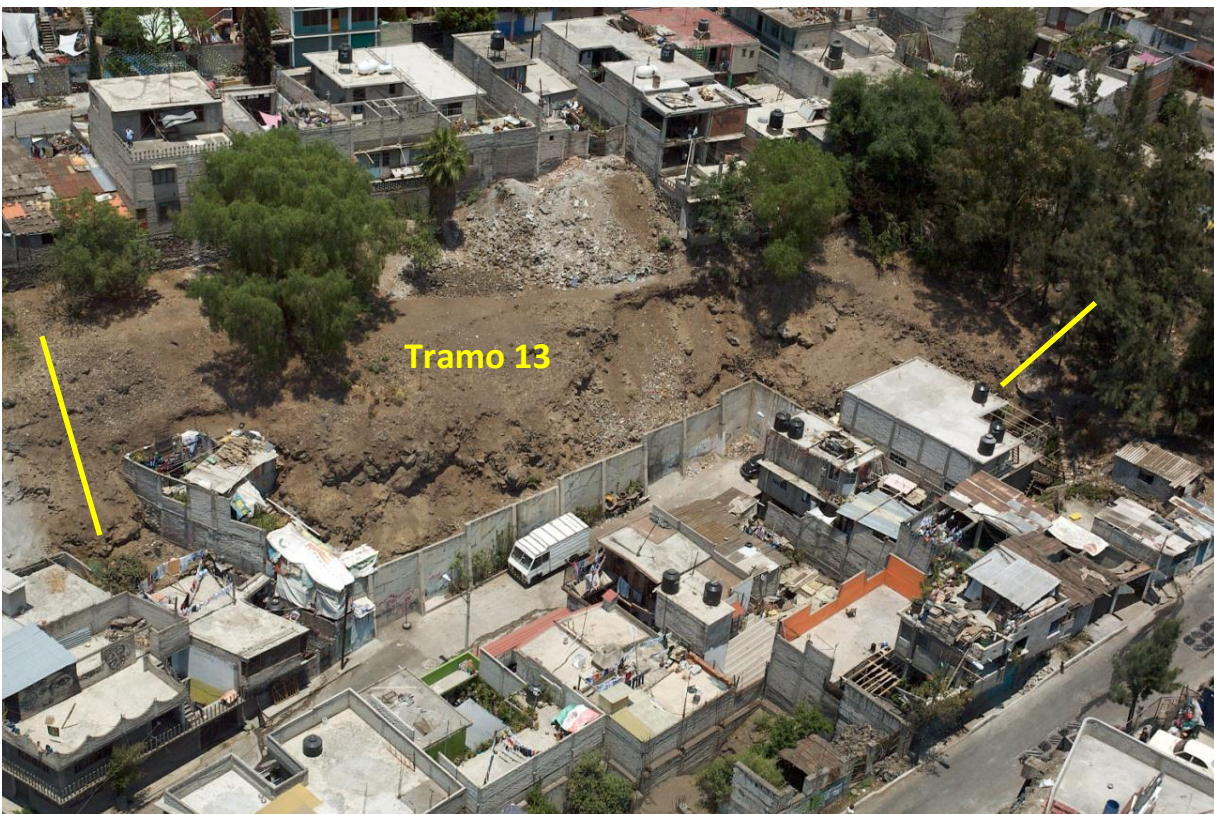
El Cantil, en general, está sometido a un mecanismo de falla que consiste en la caída de bloques de roca como consecuencia de la falta de sustento como ocurre cuando se erosionan las cenizas volcánicas, como se observa en las figura 16.

Figura 16. Vista frontal del tramo 13.

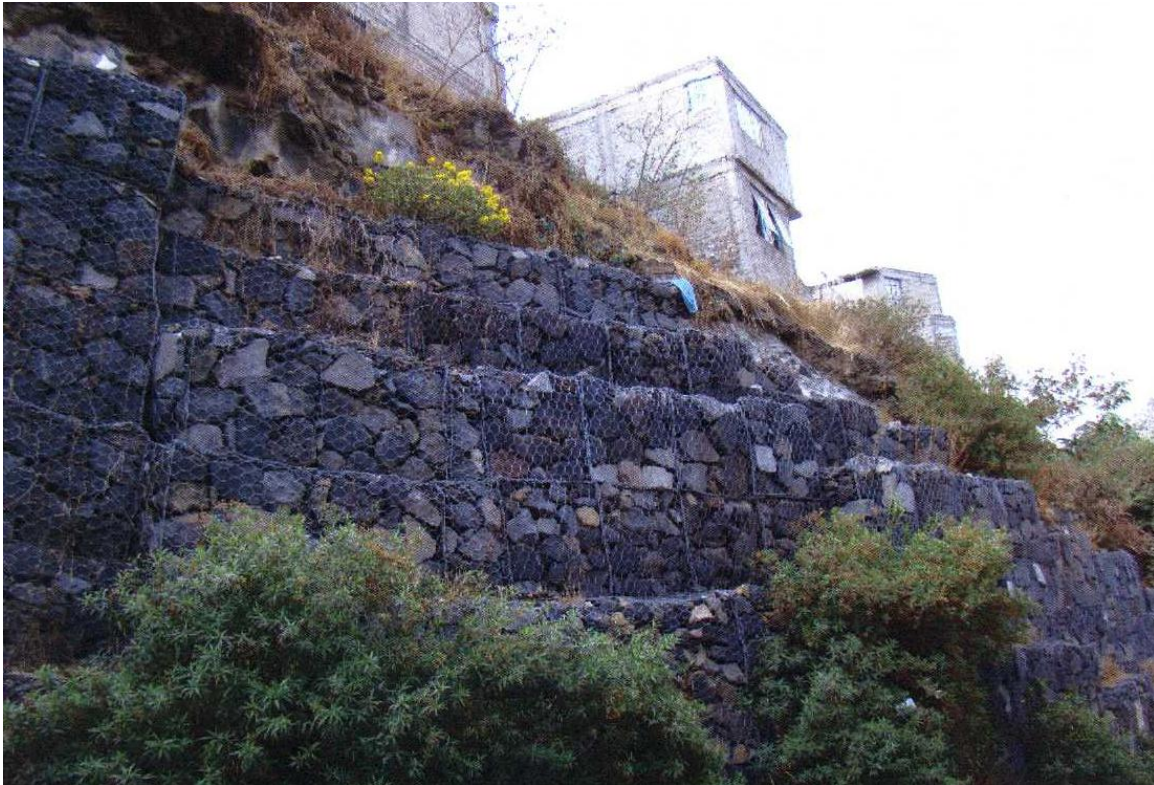
La secuencia geológica está constituida en la parte superior por una capa de basalto brechoide con espesor de 3.0 m aproximadamente, sobre una capa de basalto macizo fracturado con espesor del orden de 3.0 m, se detectó que yace sobre una capa delgada de escoria de 50.0 cm de espesor aproximadamente que se encuentra

cubierta por el zampeado, finalmente las cenizas volcánicas están protegidas con los gaviones, como se observa en la figura 18.

Figura 18. Muro gavión del tramo 14.

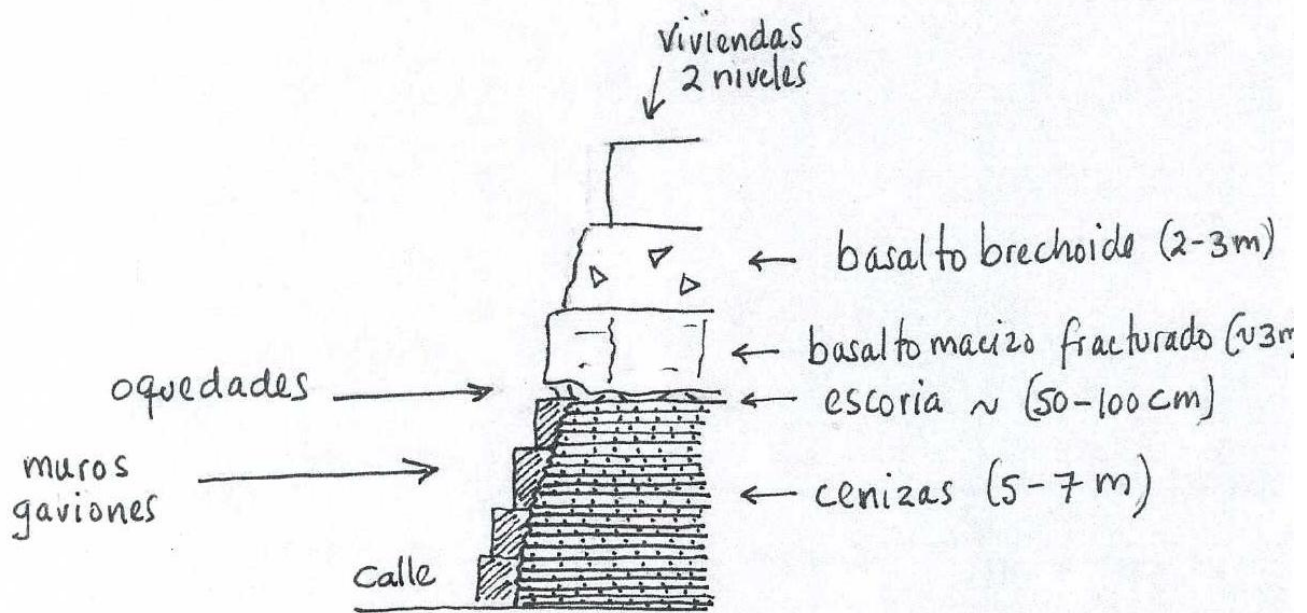
El Cantil está sometido a un mecanismo de falla que consiste en la caída de bloques de roca como consecuencia de la falta de sustento, como ocurre cuando se erosionan las cenizas volcánicas, ver figura 19.

Figura 19. Perfil geológico observado en el tramo 14.

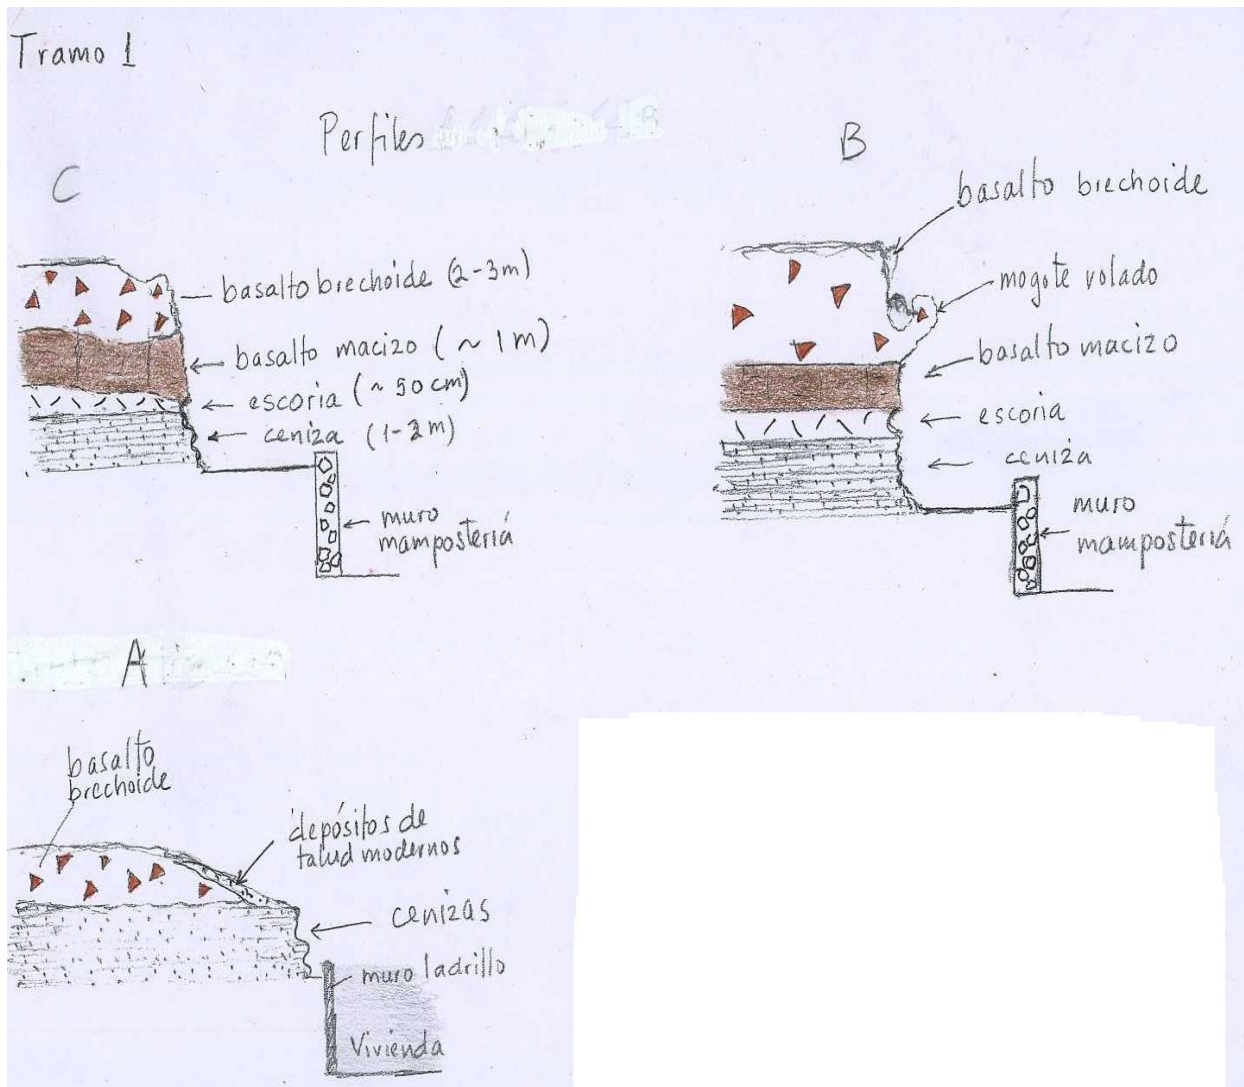
Este tramo se encuentra formado por una capa de 2.0 a 3.0 m de espesor de basalto brechoide con protuberancias, una capa de 1.0 m de basalto macizo fracturado, y una capa delgada de escoria volcánica de 0.5 m de espesor, a lo largo de la cual se pueden ver algunas oquedades producto de la caída de fragmentos de escoria y, finalmente, debajo de esta capa se tiene una ceniza volcánica de 2.0 m de espesor.

Figura 23. Perfiles geológicos de los 3 subtramos, observado en el tramo 1.

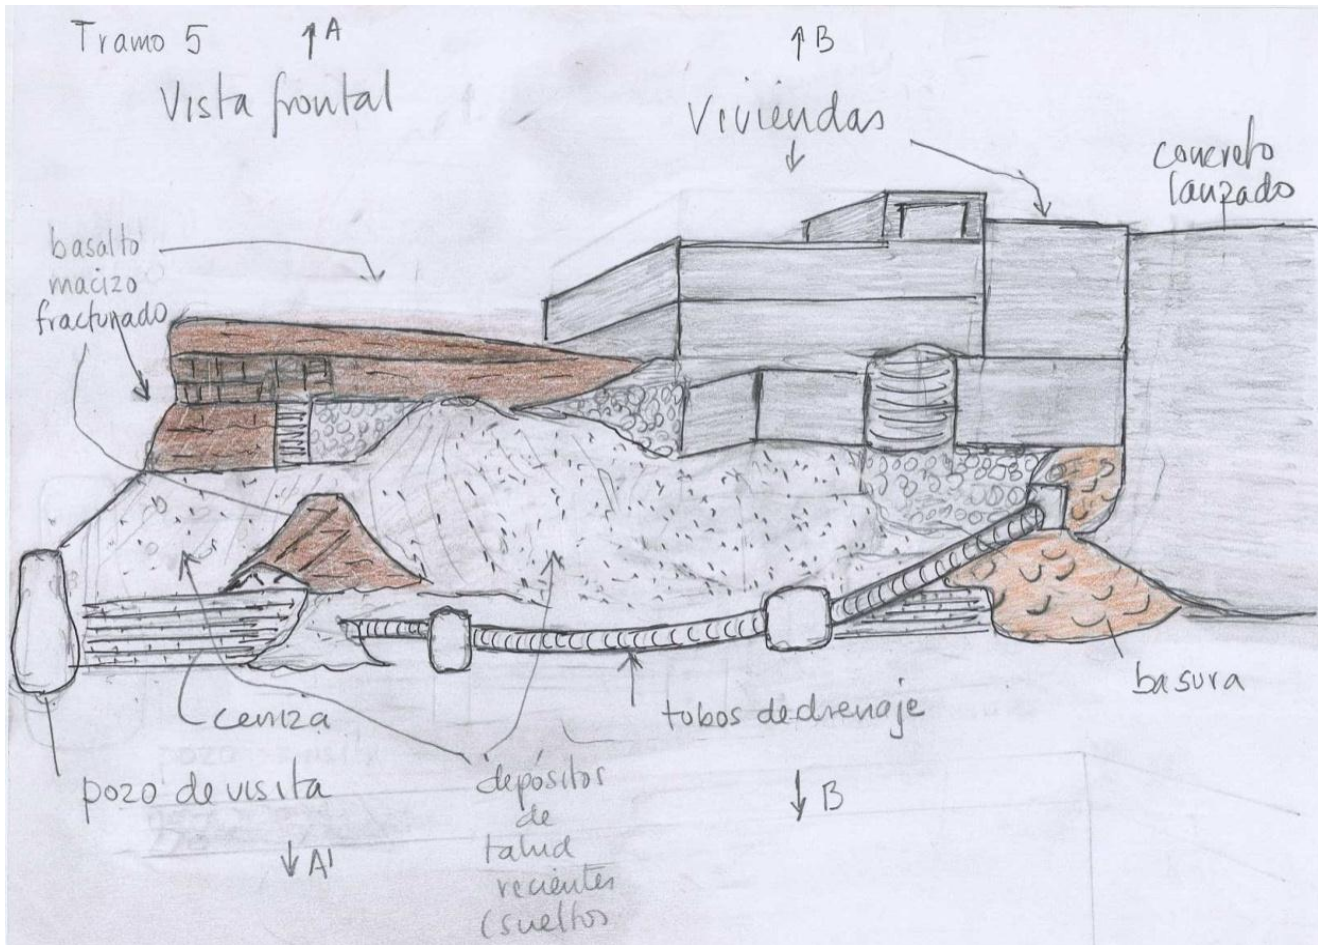
Del macizo rocoso se aprecia sólo el extremo norte formado por basalto macizo de 3.0 a 3.5 m de espesor, cubierto por cenizas volcánicas mayores de 2.0 m de espesor y hacia el sur se encuentra cubierto por basalto brechoide, ver figura 25.

Figura 25. Perfil geológico observado físicamente en el tramo 5.

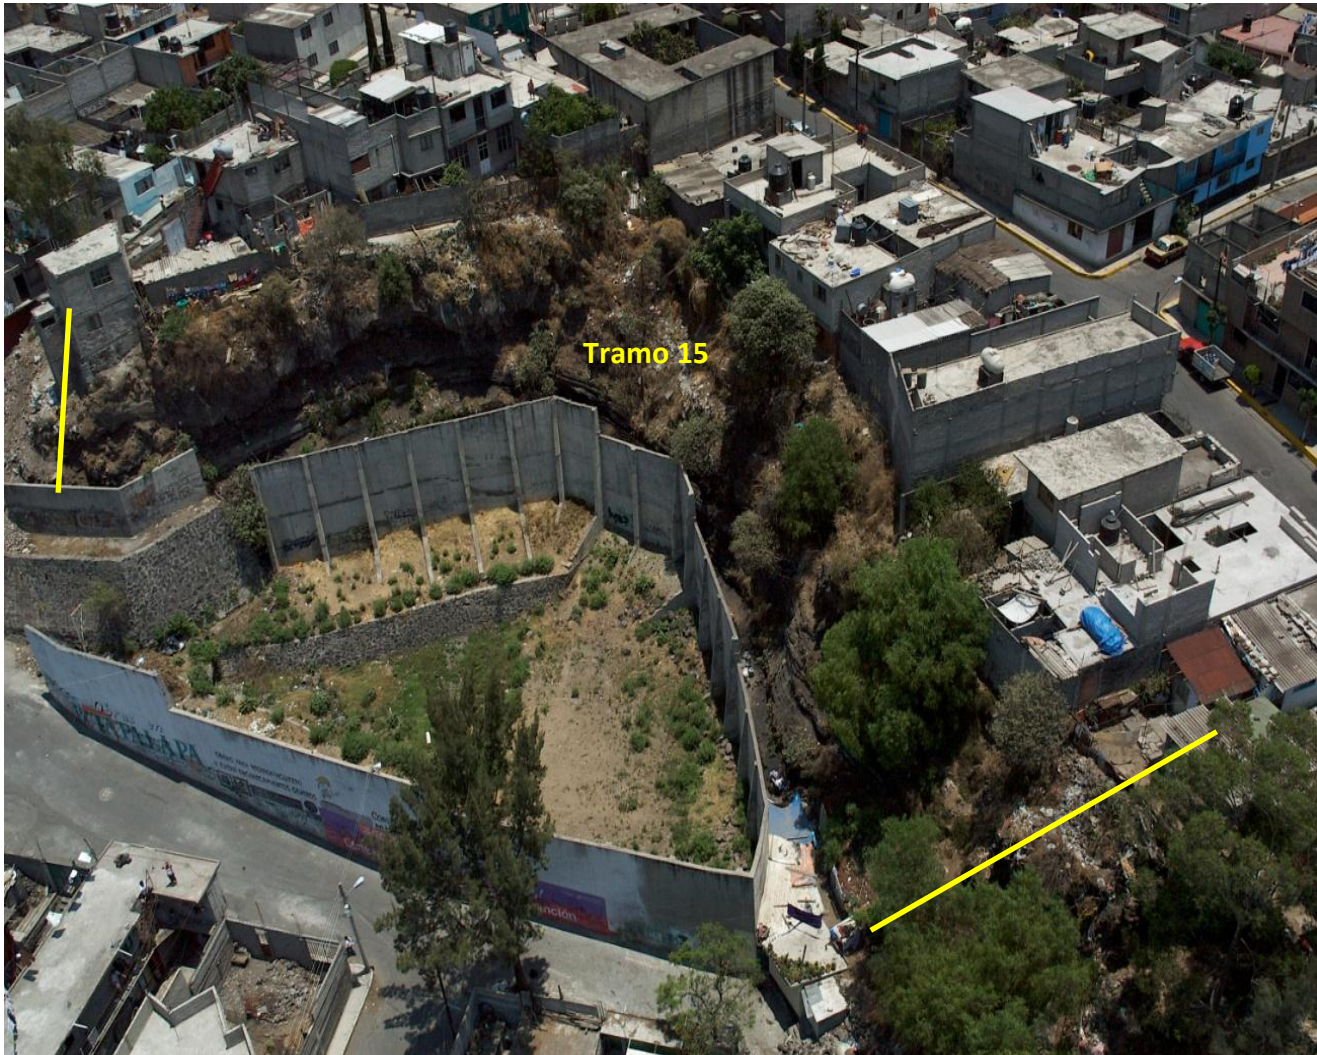
El tramo tiene una longitud aproximada de 100.0 m y altura promedio de 16.0 m, ver figura 27. Se caracteriza por presentar un macizo de roca fracturada en la corona que yace sobre estratos erosionables con espesor de más de 7.0 m.

Figura 27. Vista frontal del tramo 15.

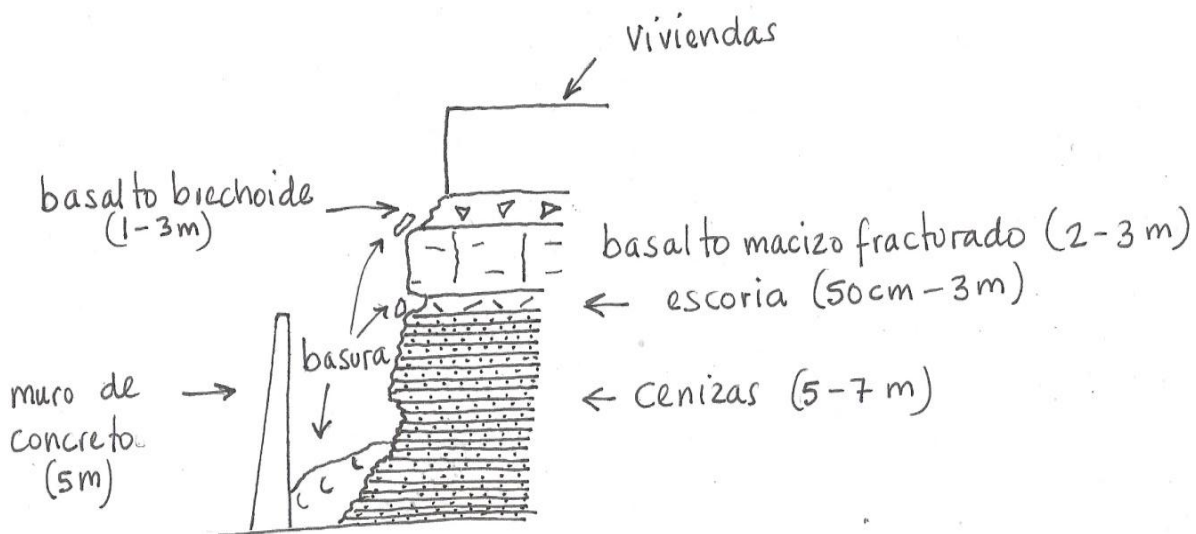
Tramo 15. Perfil geológico I

El Cantil, en general, está sometido a un mecanismo de falla que consiste en la caída de bloques de roca como consecuencia de la falta de sustento como ocurre cuando se erosionan las cenizas volcánicas. En el tramo 15 la erosión de la escoria y de la ceniza eventualmente podría dejar sin sustento a los bloques superiores de basalto.

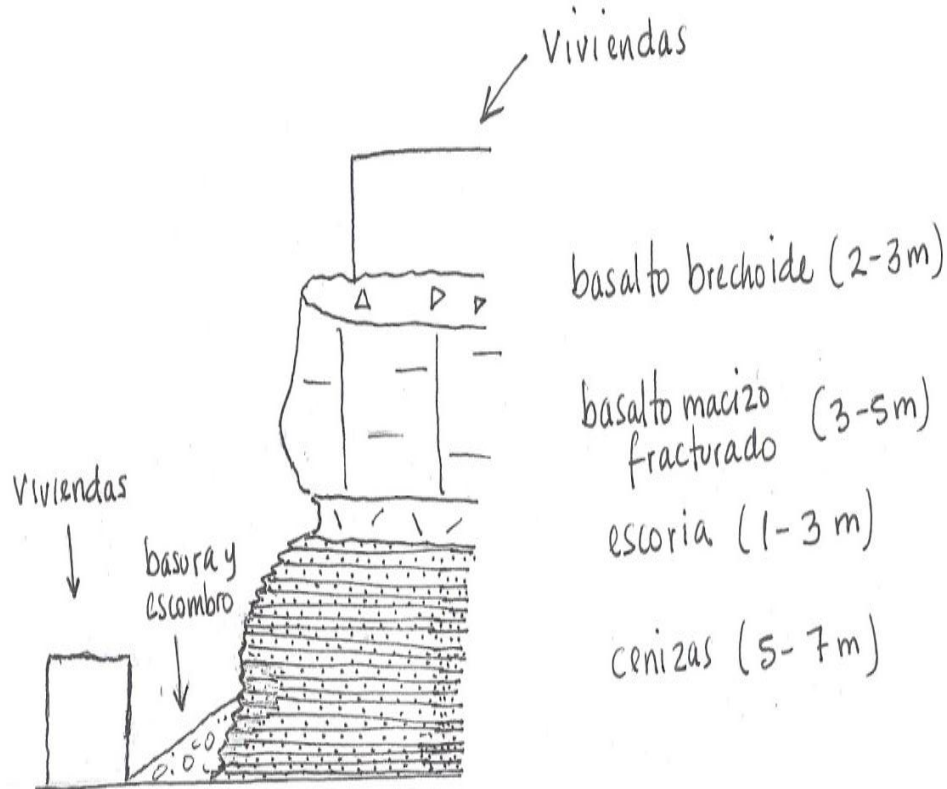
Localmente se tienen en esta zona basaltos brechoides con espesores de 2.0 a 3.0 m, subyacidos por bloques de basalto masivo fracturado con espesores de 3.0 a 5.0 m que se apoyan sobre un estrato de escoria volcánica de 1.0 a 3.0 m de espesor que sobreyacen a las arenas ligeramente cementadas (ceniza volcánica), que tienen de 5.0 a 7.0 m de altura en el Cantil, teniéndose en su pie, depósitos de basura que cubren

parcialmente a la escoria volcánica y las arenas. Las viviendas en este tramo son las más rudimentarias y por lo tanto las más vulnerables, los estratos geológicos se observan en la figura 30.

Figura 30. Perfil geológico observado en el tramo 16.

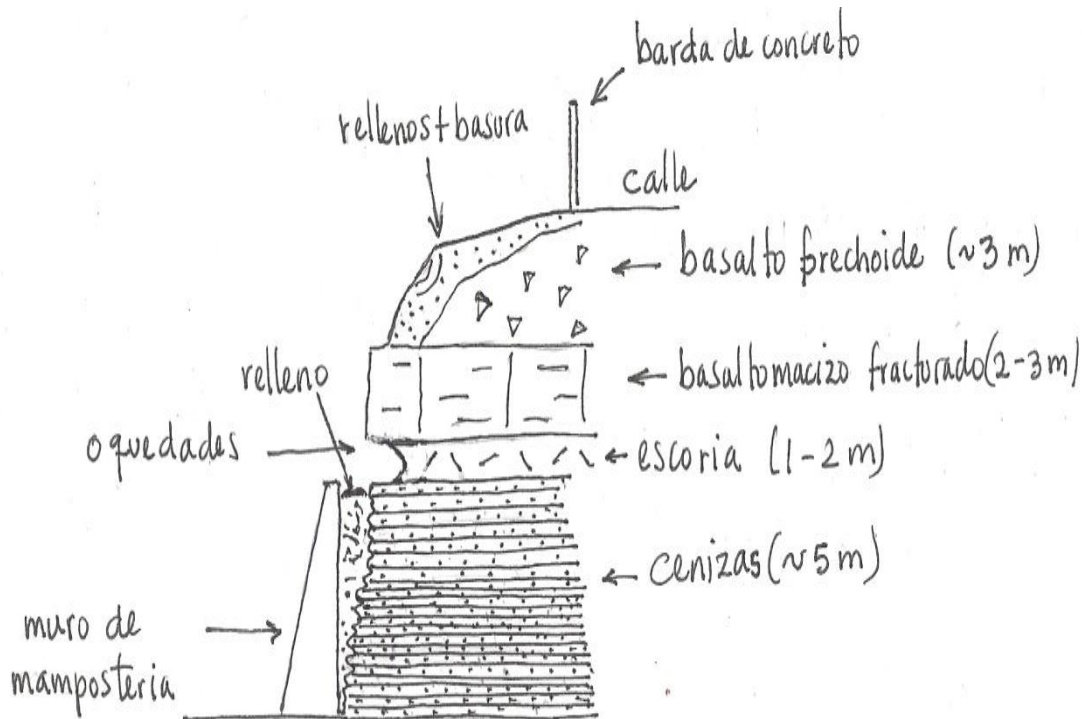
En algunas zonas presenta depósitos de basura que cubren parcialmente a los basaltos brechoides que sobreyacen al basalto masivo fracturado, a la escoria volcánica y a las arenas, en la escoria volcánica presenta una fuerte erosión en la zona derecha que ha ocasionado cavidad de aproximadamente 3.0 x 2.0 x 2.0 m, así como tres caídos (fallas locales de talud) con ancho de 7.0, 5.0 y 3.0 m, en el pie del talud se tienen muros de mampostería como barreras de protección de la escuela. La capa superior de basalto brechoide tiene un espesor de 3.0 m cubierta por una capa irregular de basura y cascajo, esta capa de basalto brechoide cubre a una capa de 3.0 m de basalto macizo fracturado, la cual descansa sobre el estrato de escoria volcánica de 2.0 m donde finalmente se tiene un estrato de arena de 5.0 m de espesor, ver figura 34.

Figura 34. Perfil geológico observado en el tramo 18.

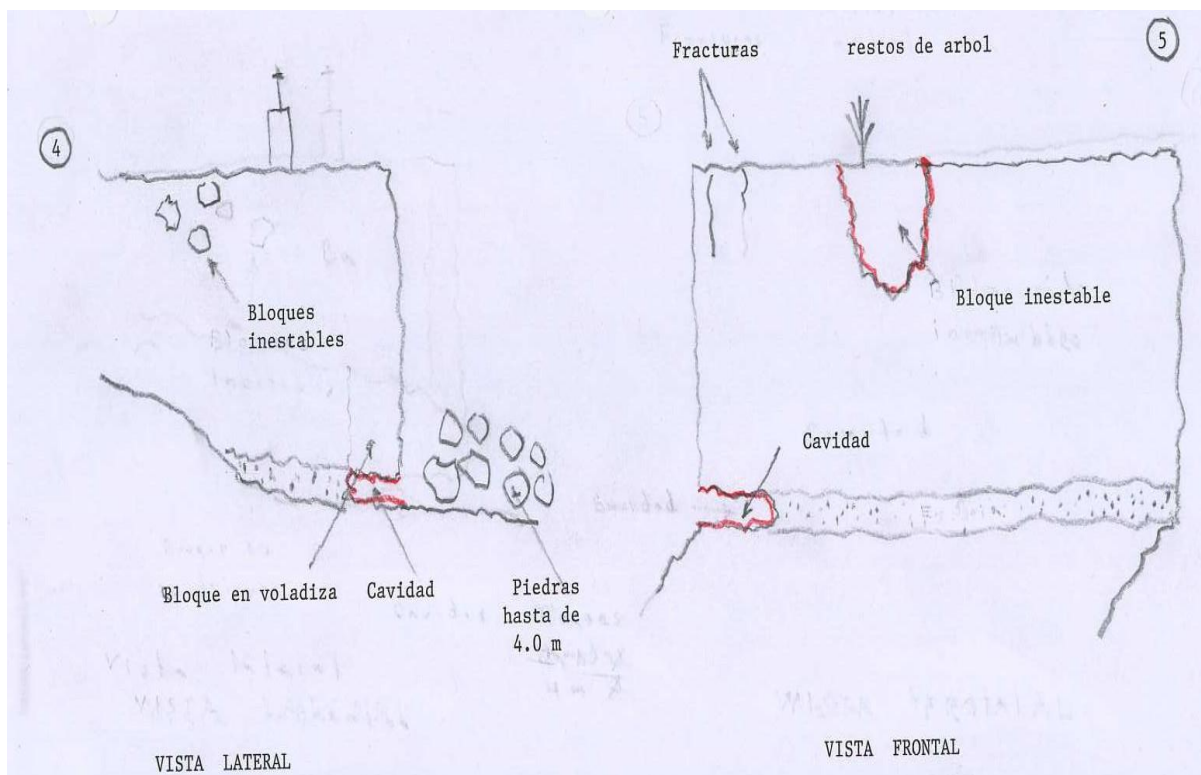
El tramo 4 se caracteriza por un macizo de basalto fracturado, como se observa en las figuras 10 y 36, que sobreyace a un estrato de escoria volcánica, erosionado por el flujo de agua en la orilla izquierda (visto de frente), lo que ocasionó un desprendimiento y formó una cavidad, quedando en esta zona un bloque en voladizo. Este tramo está formado únicamente por basalto macizo que ocupa la cima del Cantil con unos 5.0 m de espesor, una delgada capa de escoria debajo de éste, y las cenizas que tienen un espesor de 1.0 y 2.0 m.

Figura 36. Estratos geológicos observados físicamente en el tramo 4.

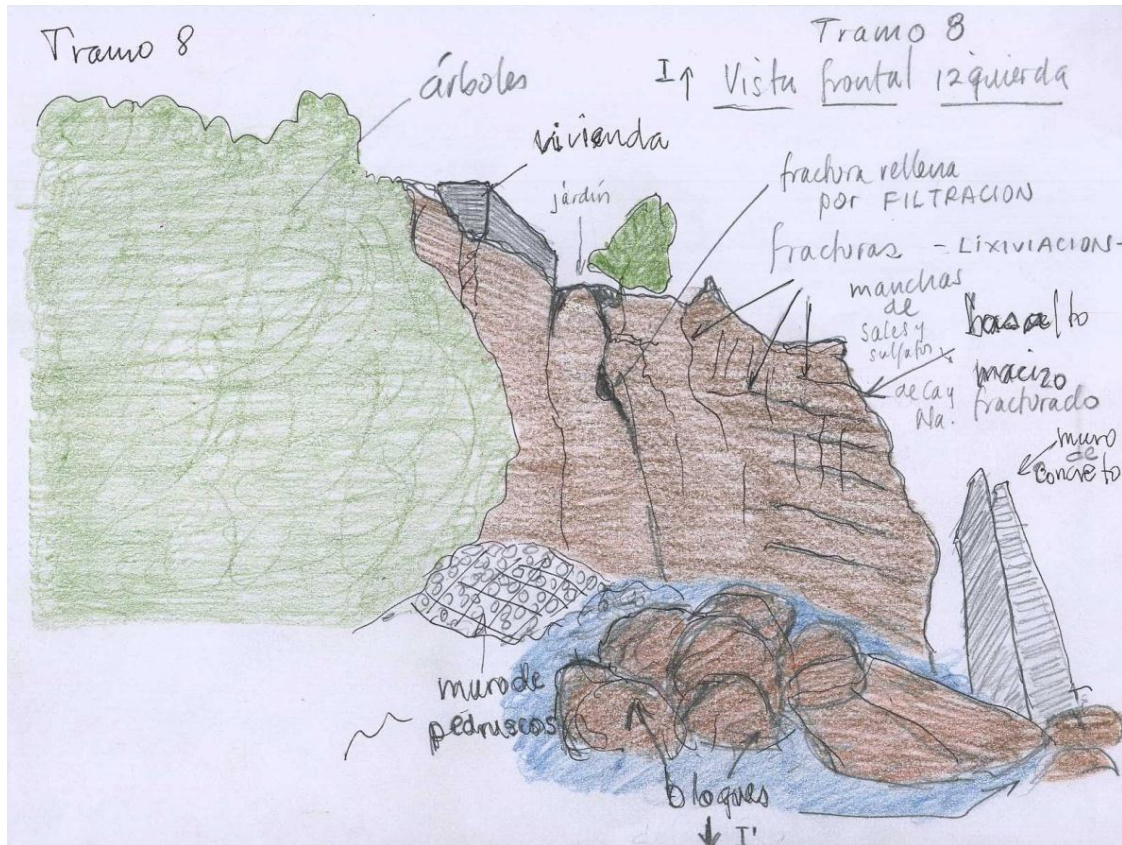
Este tramo se caracteriza por un macizo de basalto masivo fracturado que subyace a un estrato de escoria volcánica, erosionado por el flujo de agua, lo que ocasionó un desprendimiento al quedar el bloque en voladizo, ver figura 38.

Figura 38. Perfil geológico observado físicamente del tramo 8.

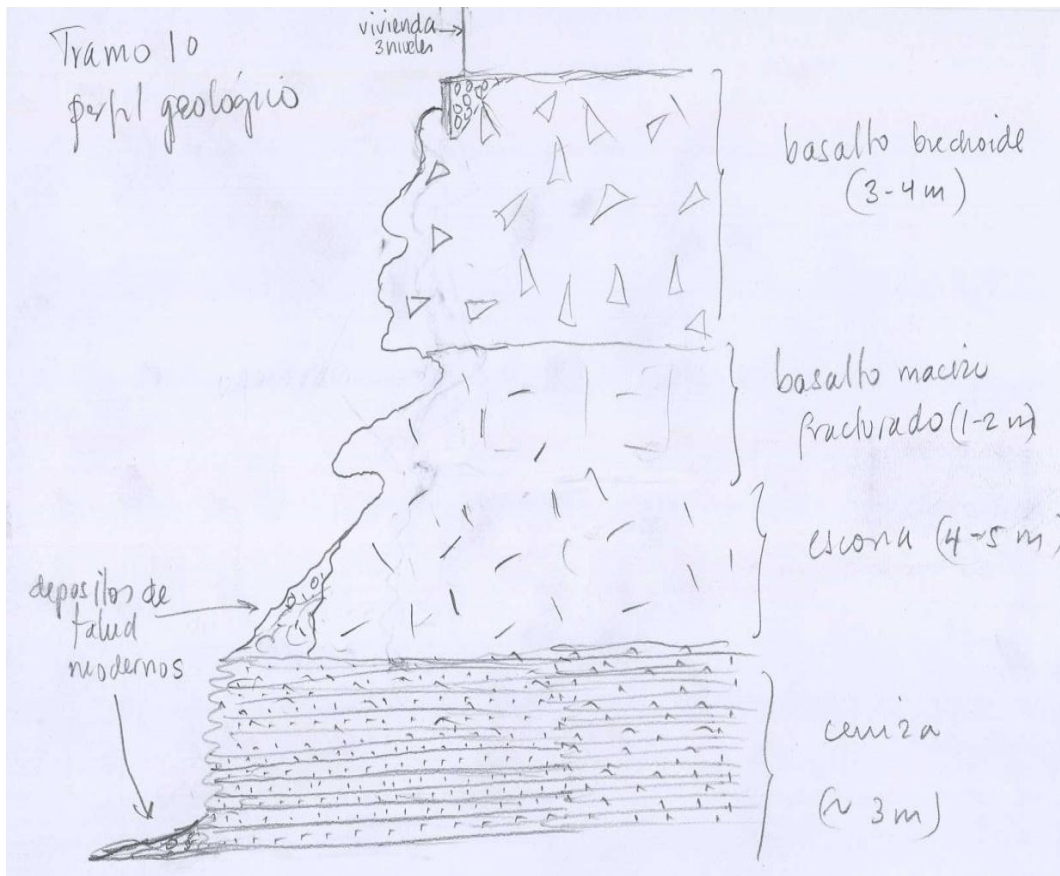
Localmente se tienen en esta zona basaltos brechoides que sobreyacen a bloques de basalto masivo fracturado, escoria volcánica y arenas (ceniza volcánica), con la agravante que se tienen casas en la corona, como se observa en la figura 41.

Figura 41. Perfil geológico observado en el tramo 10.

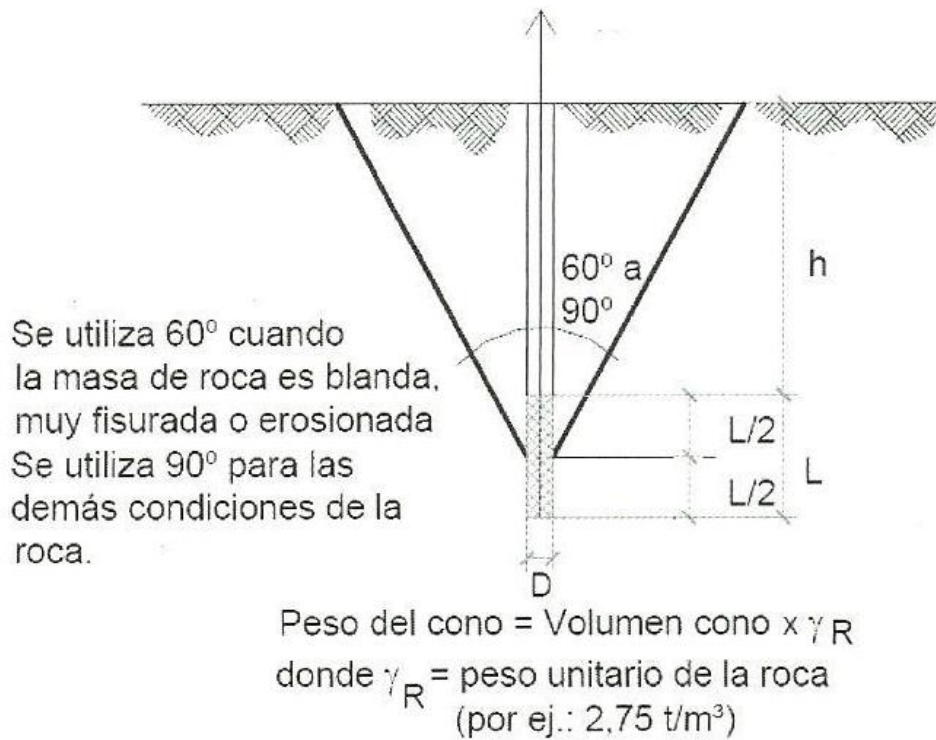
Figura 57. Falla cónica en la roca.
