**Análisis y recomendaciones para los caminos definitivos de
Generación en la Central Hidroeléctrica La Yesca, Nayarit.**

T E S I S
QUE PARA OPTAR POR EL GRADO DE:
MAESTRO EN INGENIERÍA

PRESENTA:
JORGE OCAMPO TOLEDO

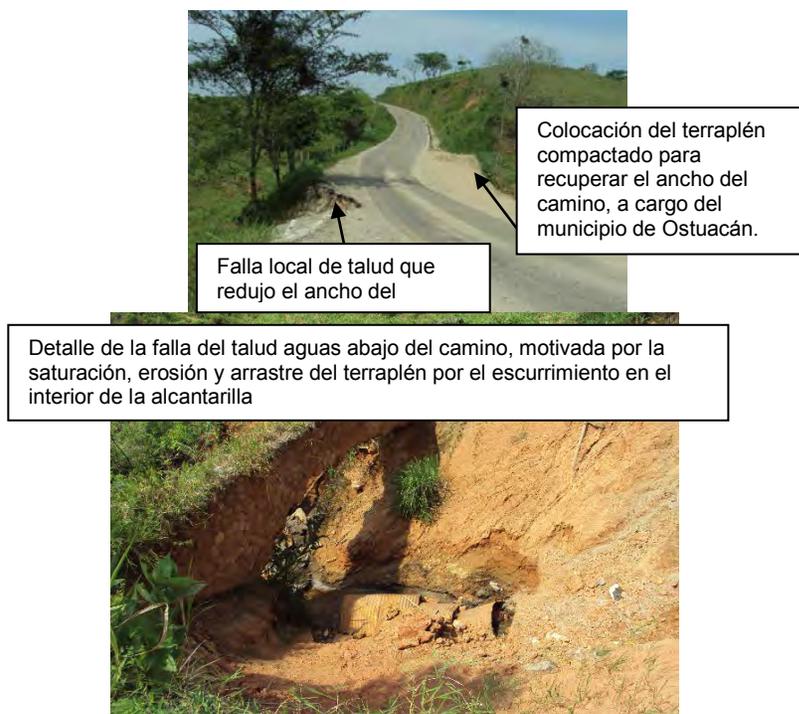
En abril de 2010 ocurrió una falla en el camino entre la obra de excedencias y el dique Micos, la reparación corresponde al Municipio de Ostucán, Chis. La falla no se localiza dentro de los 8 km a cargo de la Central.

Fig 37-38. Falla del camino entre la obra de excedencias de la presa Peñitas y el dique Micos. La reparación estuvo a cargo del Municipio de Ostucán, Chis.

El Municipio realizó una reparación, colocando un terraplén compactado del lado de la entrada a la alcantarilla para recuperar el ancho del camino (Fig 37 y 38).

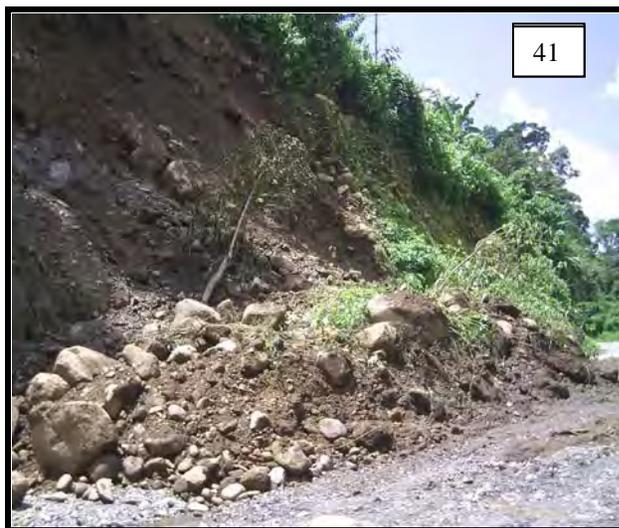
Éstos han tenido que ser reparados por las intensas lluvias que se presentan en la zona, Stan 2006.

Fig 41-42. (41) La longitud aproximada del deslave es de aproximadamente 30 metros. (42) Erosión del camino hacia la presa derivadora.

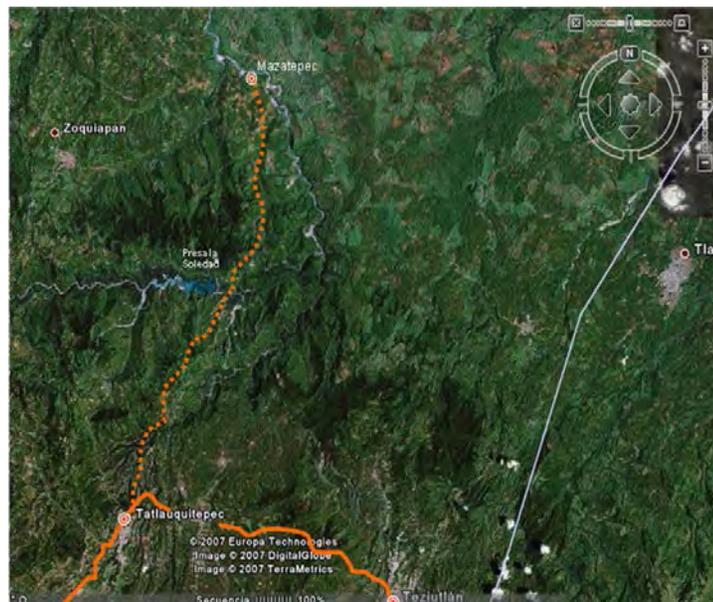
Los caminos de acceso de 42km han presentado deterioro de base, pavimento y drenajes del camino de acceso a las instalaciones de la Central.

La longitud del camino, el cual consta de 42.0 km, presenta un mayor deterioro en una longitud de 6.30 km, con un ancho promedio de 6.74 m, dando un área promedio dañada de la carpeta de rodamiento de 42,462.00 m². Además, se requiere reparar el camino con daños menores, los cuales corresponden al 20%, con una longitud de 8.40 km.

La pavimentación del camino a base de concreto hidráulico se efectuara en los lugares de mayor problemática en la estructura del pavimento, en los que se encuentran algunas de las poblaciones, aunado a que en estas zonas se tienen altas humedades, lo que deteriora rápidamente el pavimento asfáltico. El pavimento de concreto hidráulico tendrá una sección de 0.12 m de espesor.

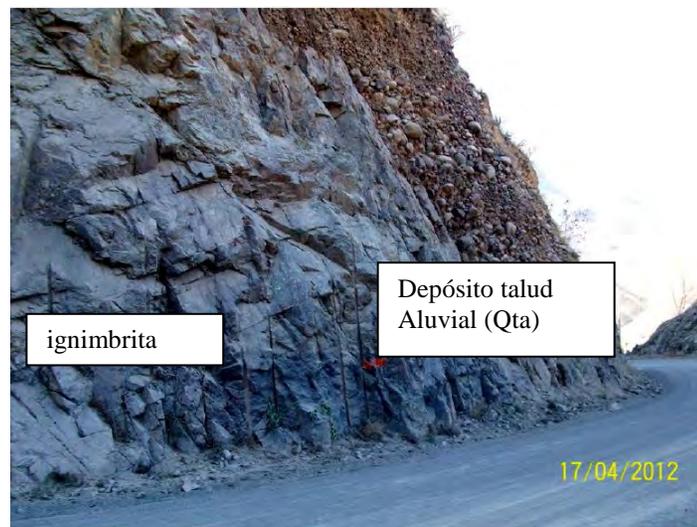
Fig 54. Cadenamiento 3+100, se observa material alterado superficialmente, lo que propiciará en la época de lluvias erosión.

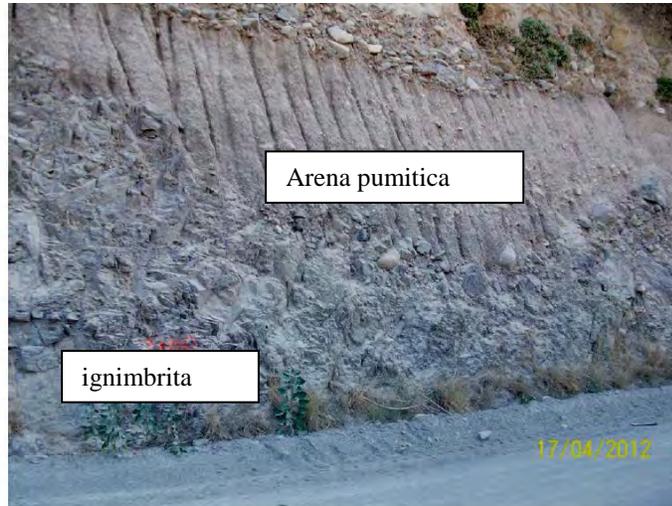
Fig 55. Cadenamiento 3+240, se observa material alterado superficialmente, lo que propiciará en la época de lluvias erosión.

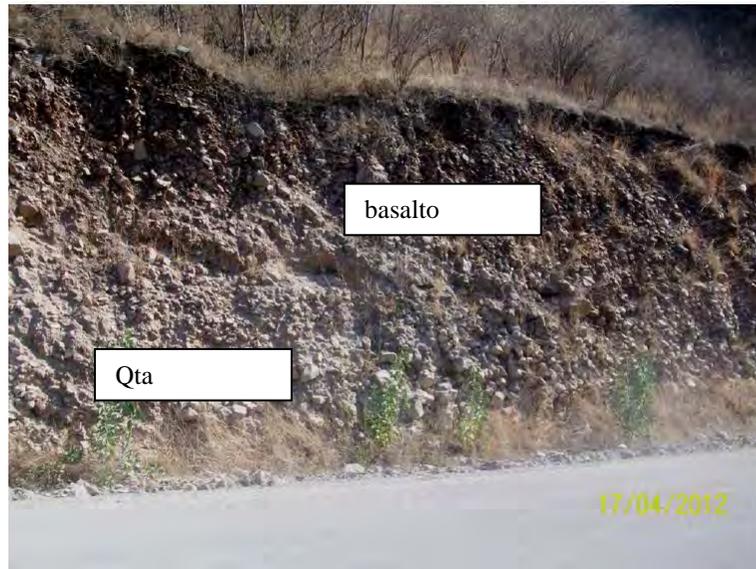
Fig 56. Cadenamiento 3+560, se observa material alterado superficialmente, lo que propiciará en la época de lluvias erosión.

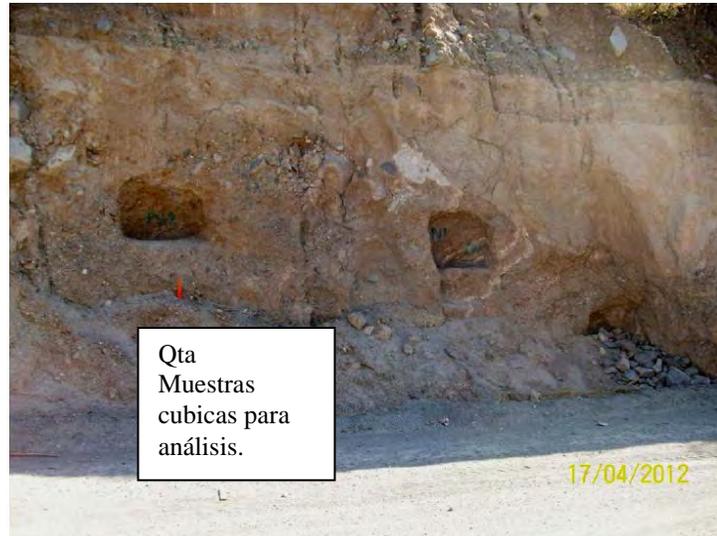
Fig 57. Cadenamiento 3+240, se observa material alterado superficialmente, lo que propiciará en la época de lluvias erosión.

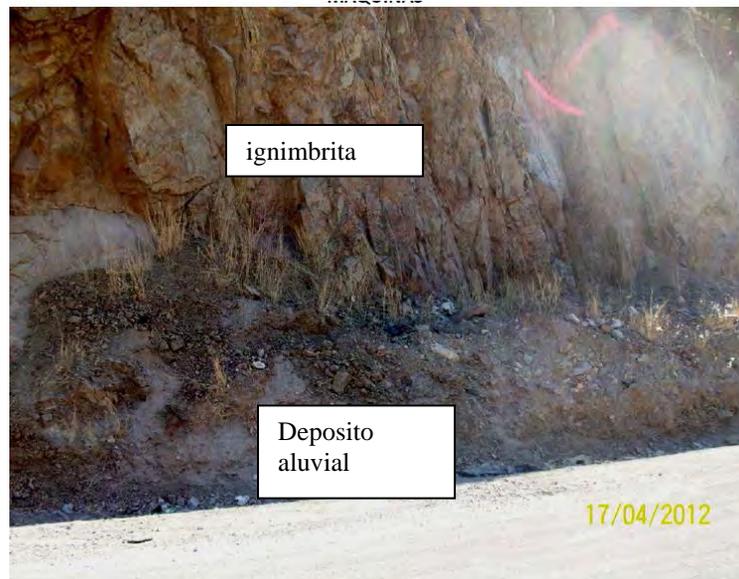
Fig 58. Cadenamiento 3+320, se observa material alterado superficialmente, lo que propiciará en la época de lluvias erosión.

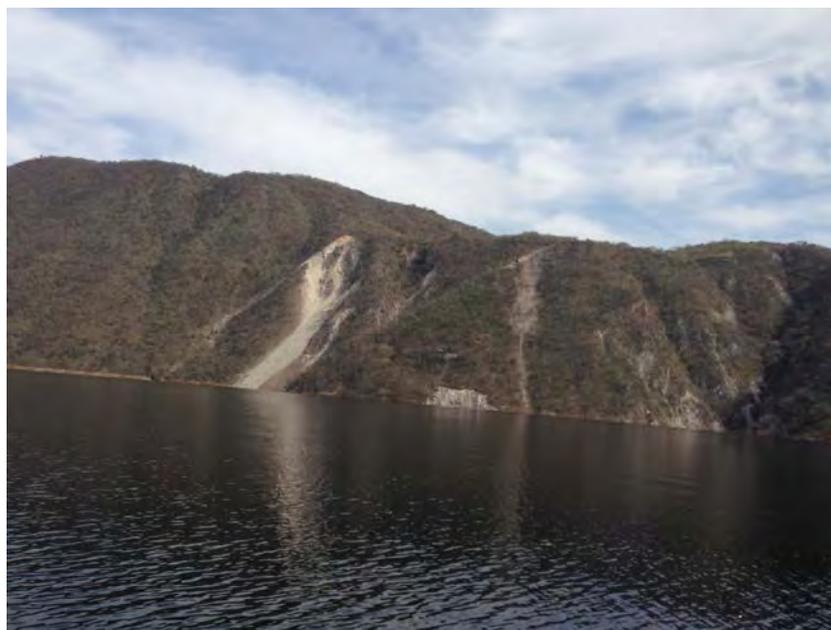
Fig 64. Falla circular margen izquierda presentada en talud aguas arriba de la presa La Yesca (Palos Verdes).

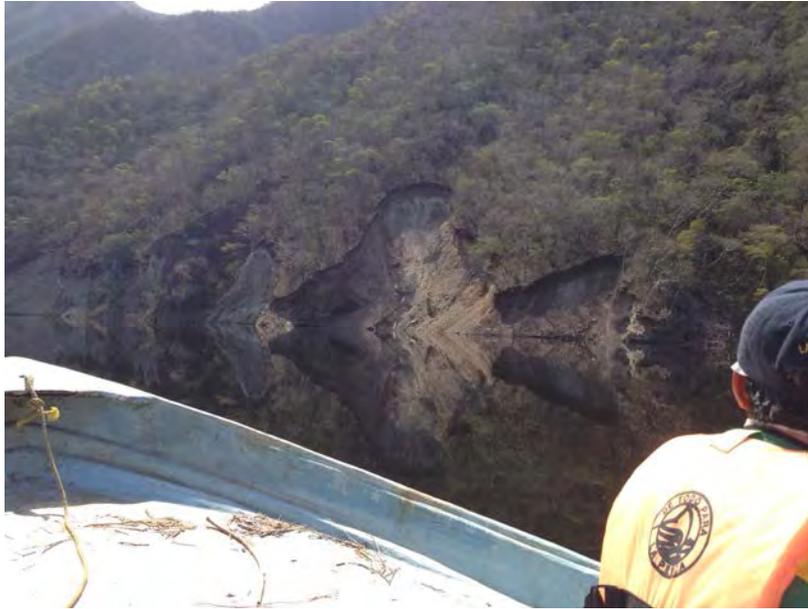
Fig 65. Falla circular sobre el cauce del río Bolaños aguas arriba de la Presa La Yesca (Aguacate).

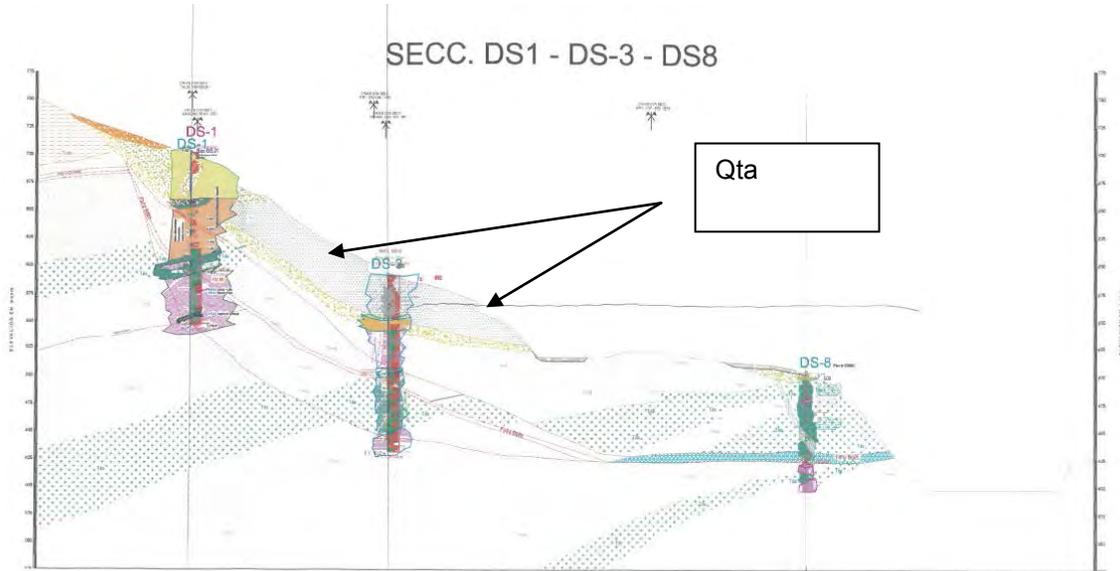
Fig 68. Sección 1, perfil analizado como falla general y considerado como más crítico. Observándose el estrato Qta como la zona de deslizamiento.

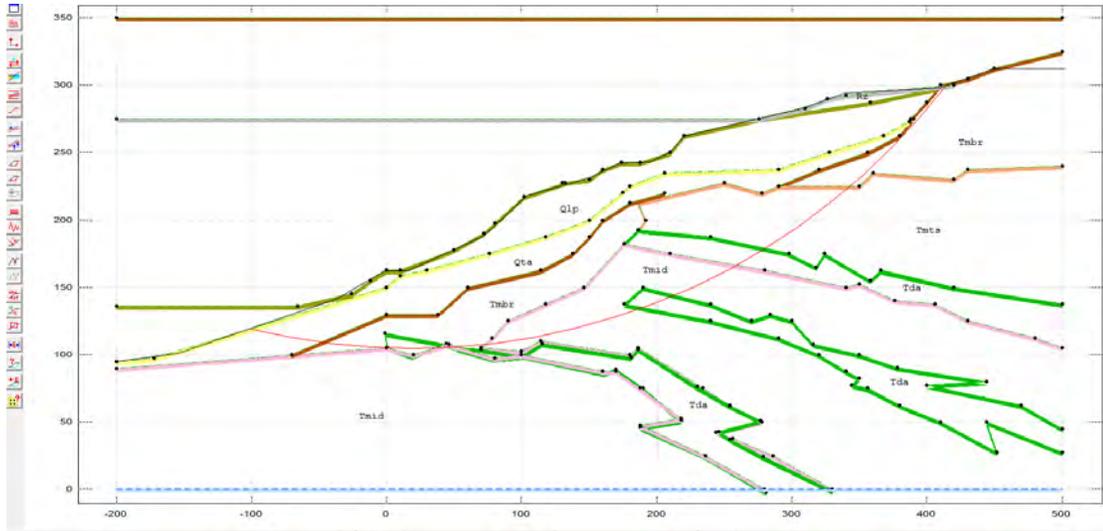
Fig. 72. Sección 1, 8-8' sección más crítica falla circular. (Modelo Galena)

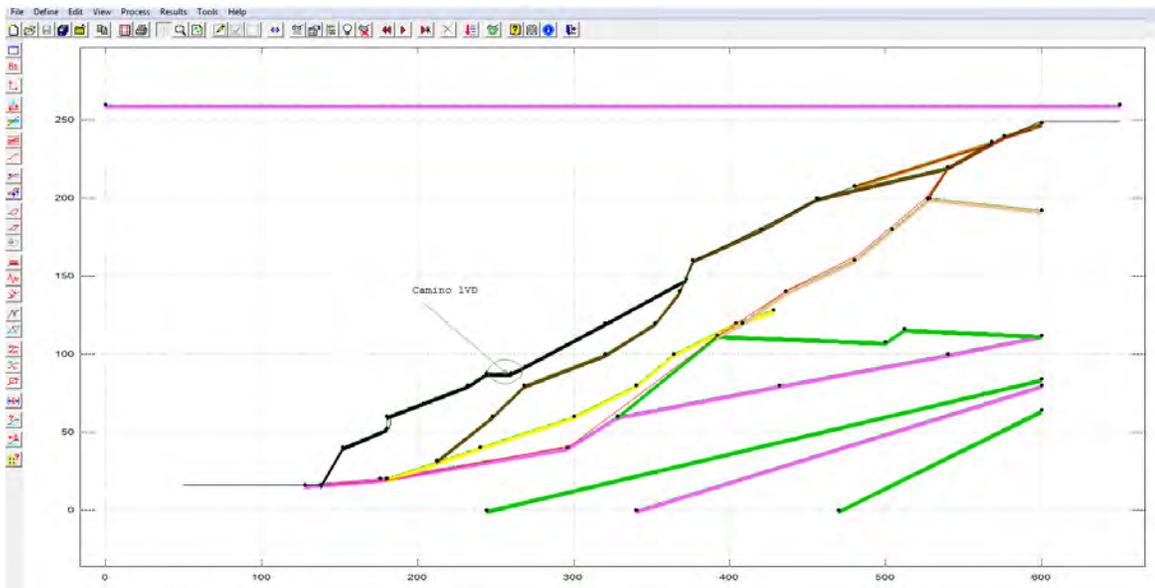
Fig. 73. Sección 2, trazo 6-6 camino con falla no circular. (Modelo Galena).
