**SUPERVISIÓN TÉCNICA DE MANTENIMIENTO MENOR DE LA
AUTOPISTA CUERNAVACA ACAPULCO; DEL TRAMO: KM 95+000
AL KM 178+000.**

T E S I N A

ESPECIALISTA EN VÍAS TERRESTRES

JULIO 2013

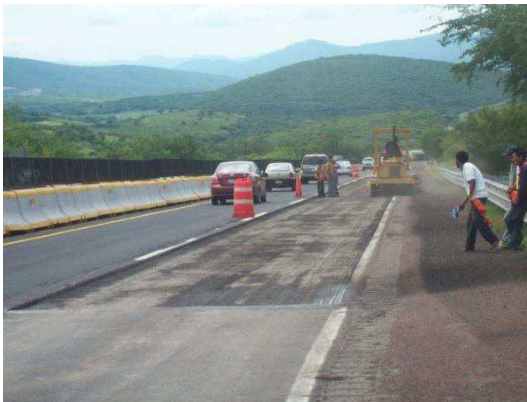
Fotografía No.4 Se observa zona donde se realizara el bacheo superficial

02.- Bacheo superficial aislado con mezcla en caliente: Es el conjunto de actividades que se realizaron para reponer una porción de pavimento asfáltico que presentó daños como deformaciones y oquedades por desprendimiento o desintegración en zonas localizadas y relativamente pequeñas, cuando las capas subyacentes del pavimento se encuentran en condiciones inestables o con exceso de agua. Se considera bacheo aislado cuando las áreas afectadas tienen una extensión menor de 100m² por cada 700m² de pavimento. Fotografías No.4, No.5 y No.6

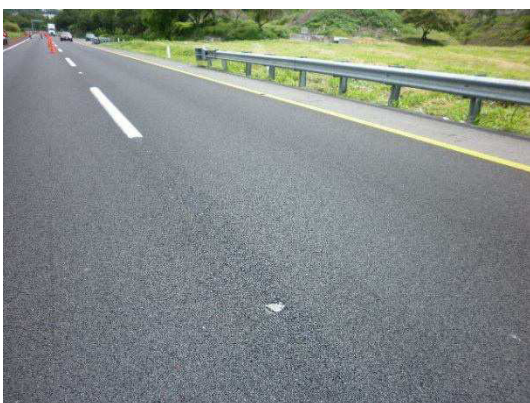
Fotografía No.83 Vista del tramo donde se observa que no existe vialeta blanca.

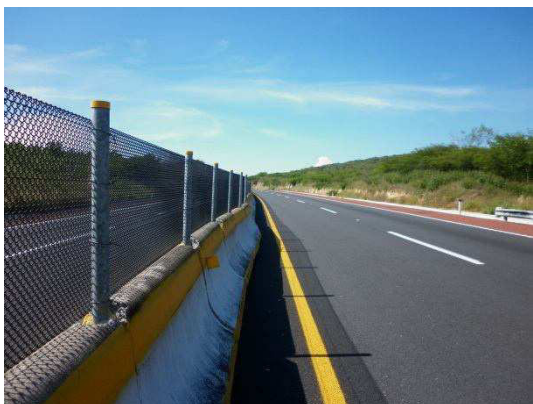
Fotografía No. 89 Se observa que la barrera central fue impactada y se encuentra desalineado.

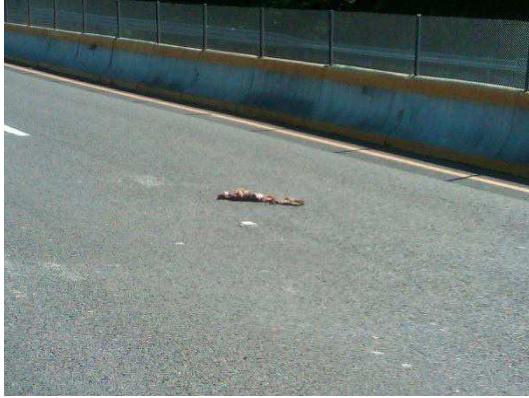
Fotografía No. 107 Se observa un semoviente en la superficie de rodamiento.
