**URUGUAY 49. CENTRO HISTÓRICO DE LA CIUDAD DE MÉXICO
INTERVENCIÓN PARA USO DE ESPACIO PÚBLICO Y OFICINAS**

Criterios para su conservación

SEPTIEMBRE 2012

TESIS
QUE PARA OBTENER EL GRADO DE
MAESTRO EN ARQUITECTURA
PRESENTA:
ARQ. ENRIQUE A. EMBRIZ SÁNCHEZ

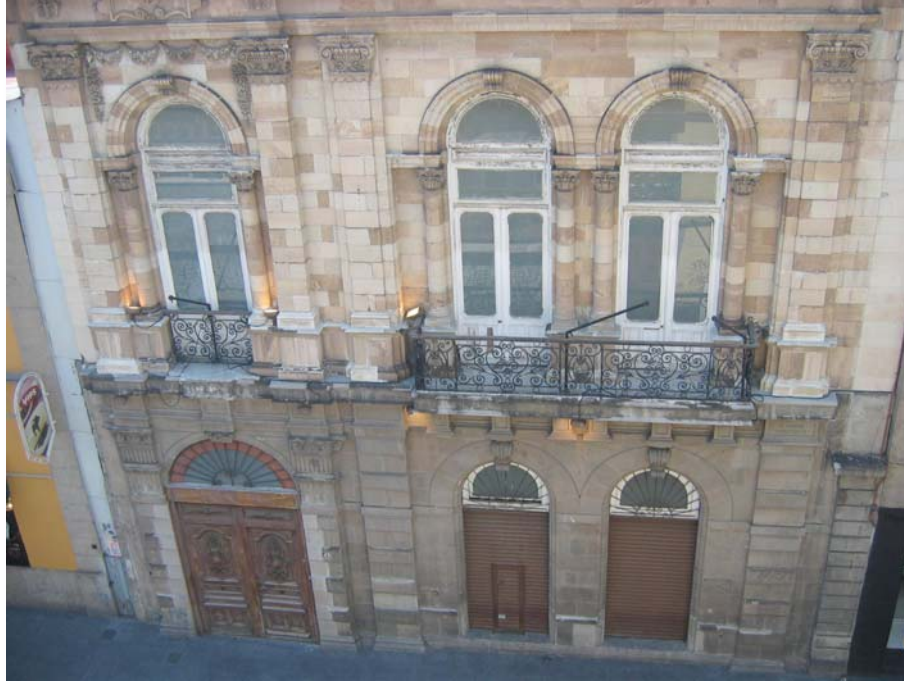
Fachada Principal del Edificio Uruguay 49. La fachada en la parte inferior fue trabajada en cantera Chiluca y la superior con Blanca Pachuca. Tiene cortinas de acero por el uso comercial a su anterior ocupación. La carpintería ya está muy dañada en planta alta; el portón principal será restaurado. La herrería de los balcones es de hierro forjado.

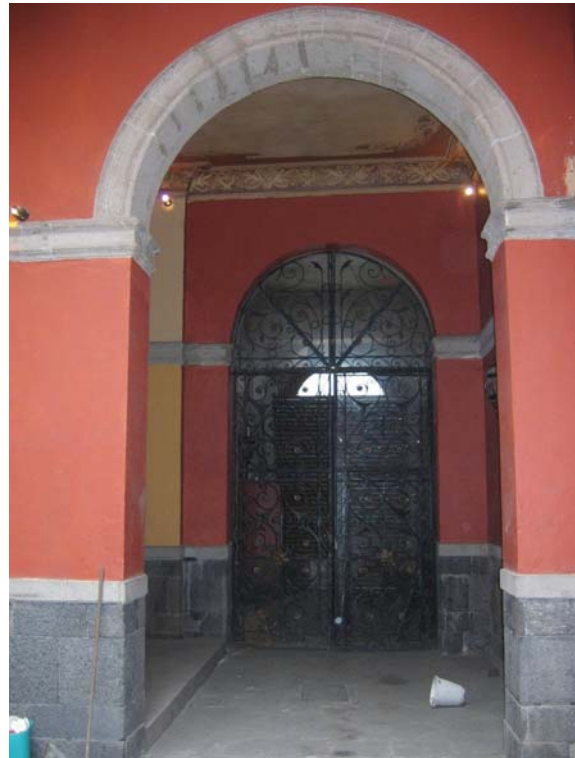
Recibidor de acceso principal (Zagúan). El portón trabajado en acero forjado se someterá a limpieza y eliminación de restos de pintura y óxido. Vista desde el acceso (izq) vista desde el patio central (der)

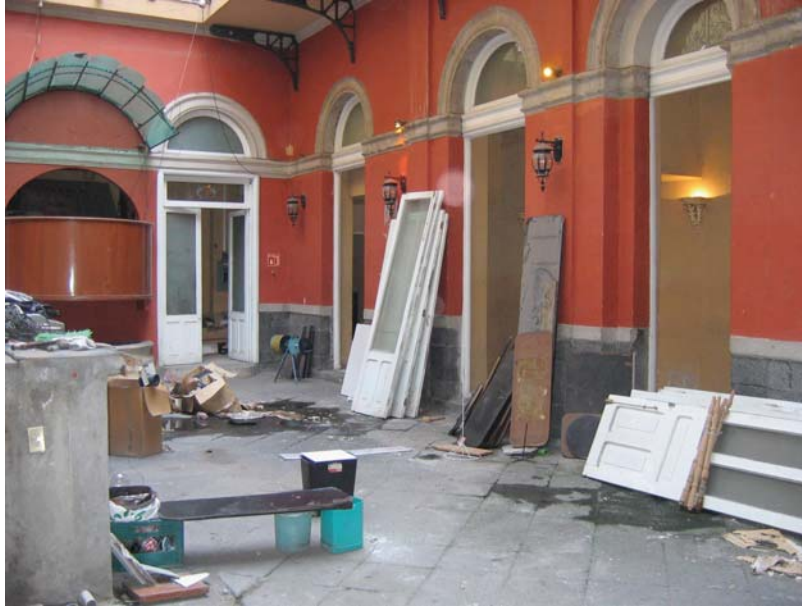
El patio central tiene muchos agregados, el tapanco de madera que era como escenario, una barra de concreto y tabique, mucha basura.

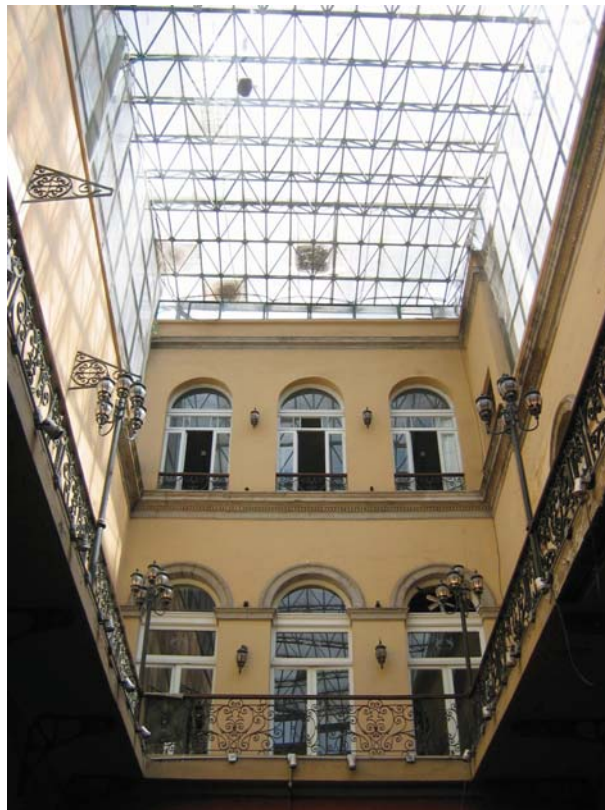
En esta fotografía y la anterior , se puede observar la cubierta de estructura de acero con vidrios templados muy deterioradas. Agregados como las farolas sobre los corredores del primer nivel.

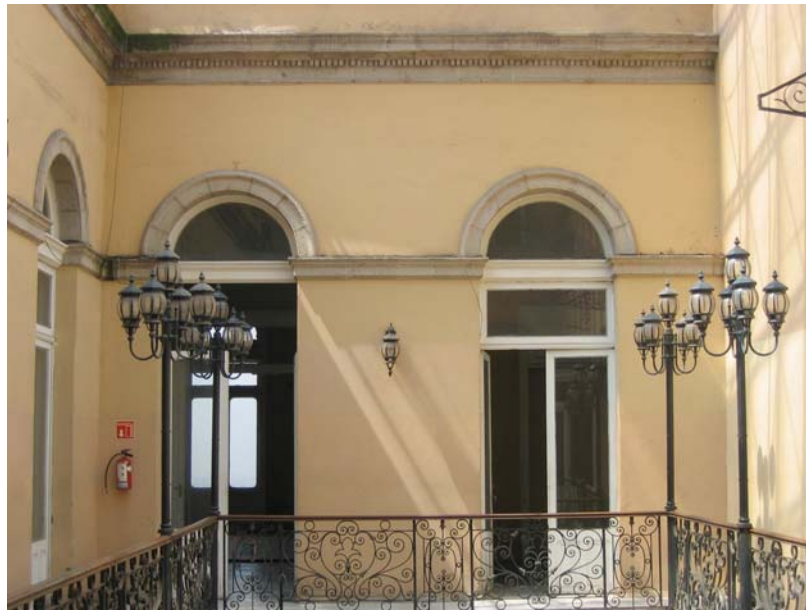
Fotografía época actual tomada por el autor el 8 de agosto de 2008.
En esta fotografía se puede apreciar que desapareció la cubierta sobre los corredores
y el vitral emplomado que se encuentra a la izquierda de la fotografía de archivo.
Las lámparas son agregados al edificio.

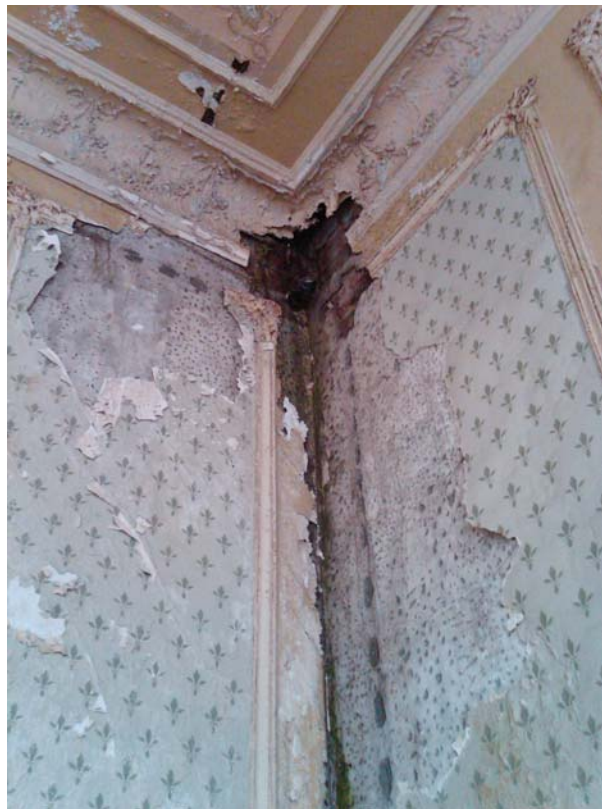
La casa se encuentra abandonada y por tal motivo es víctima de humedades en varios de sus locales, afectando duelas y plafones. Las instalaciones del edificio son las que están más dañadas. Las bajadas pluviales desde la azotea atraviesan el edificio por sus muros, y muchas de las descargas no están en optimas condiciones, están tapadas u obstruidas, se anegan en temporada de lluvias y el agua busca salida a través de las paredes, dañando lo que se encuentra a su paso.

Fotografía del salón principal. Bajada pluvial dañada.

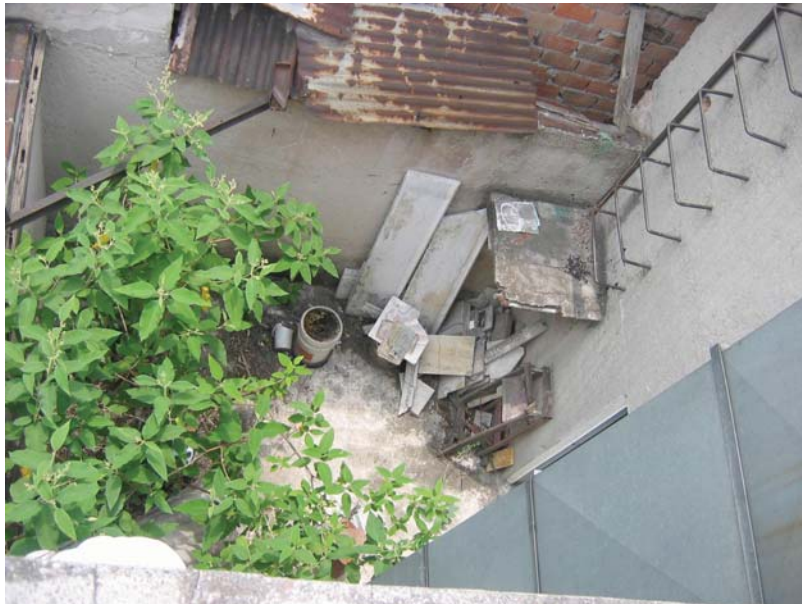
Foto 15

Al fondo del edificio hay un cubo que actualmente tiene una losa que no permite el paso la ventilación e iluminación adecuada de los niveles que se encuentran por debajo de esta. En el proyecto propongo liberar esta área demoliendo la losa y generando un cubo iluminado y ventilado.

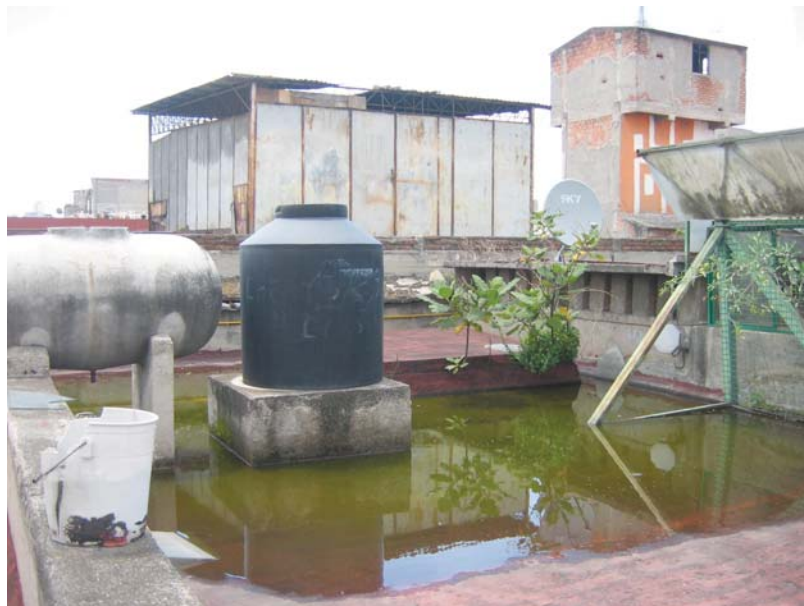
Foto 18

El sistema de impermeabilización de las azoteas es enladrillado y actualmente tiene muchas plantas parásitas, por lo que genera agrietamientos y deterioros sobre el sistema de cubiertas, ocasionando grandes filtraciones para los pisos de abajo.

En la azotea, tercer nivel, existe el mismo problema, plantas parásitas e inundaciones constantes durante la temporada de lluvias. Las acciones de liberación consistirán en: desmantelamiento de tinacos y bases; eliminación de plantas parásitas; reingeniería de instalaciones hidráulicas; restitución de sistema de impermeabilización y enladrillado.
